Estudio de Análisis de Suelos

Proyecto Fundición de Plomo Alcones.

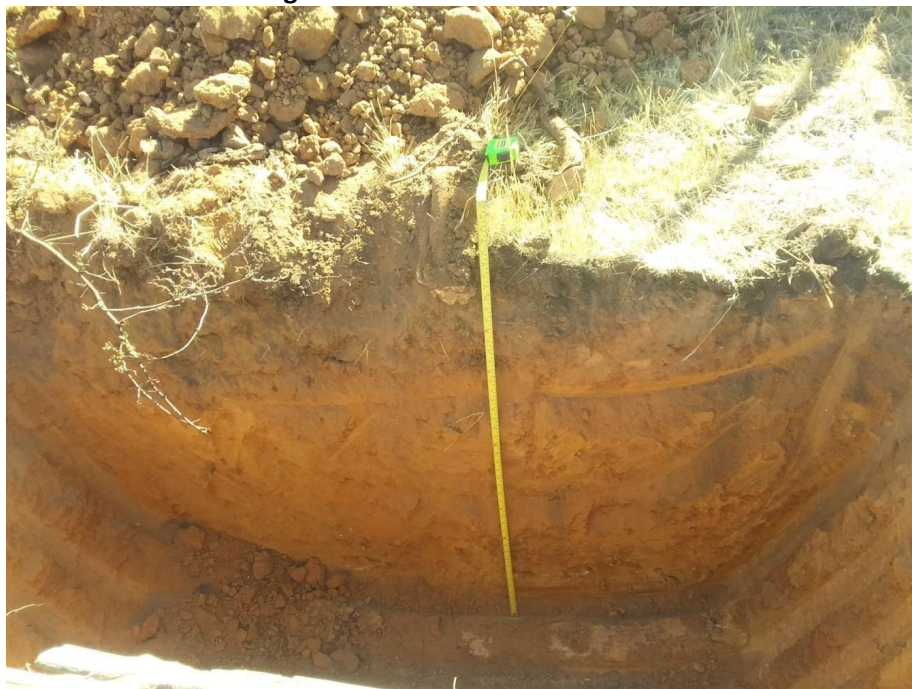
Fotografía 37. Detalle de Calicata C17.

A continuación se puede observar una imagen representativa de la calicata descrita.

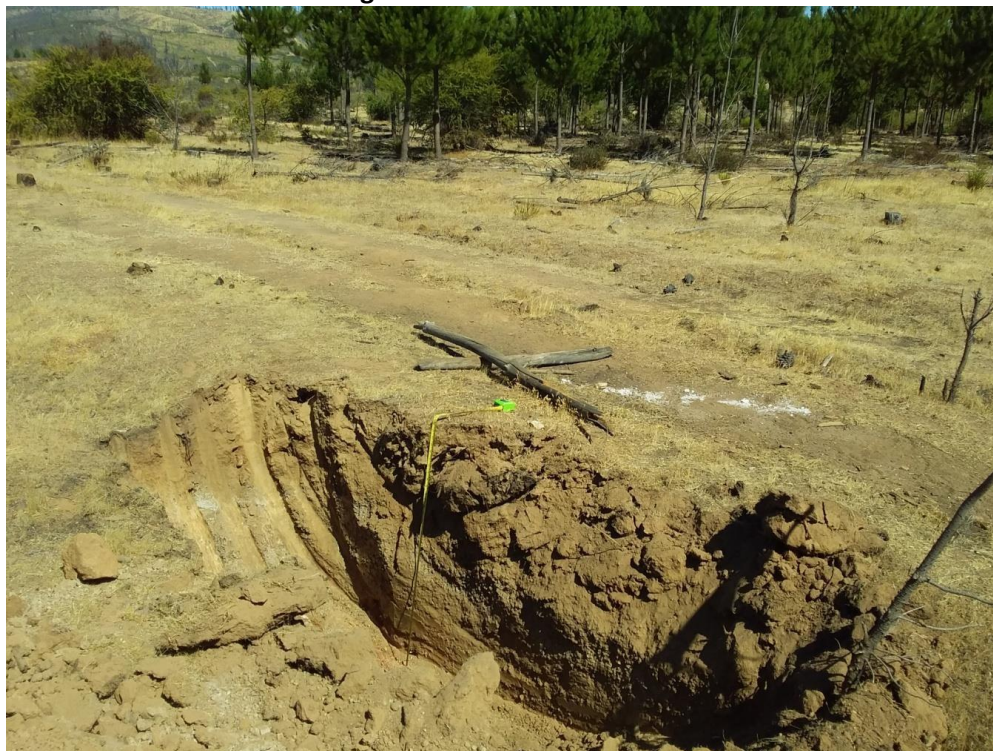
Fotografía 38. Entorno calicata 18

- Tipo de uso de suelo: Actividad Productiva.
- Sub tipo: Industrial
- Clase de Capacidad de Uso: Clase VI.
- Atributos críticos y/o limitaciones: Terreno escarpado o cerros; texturas finas; secano costero con muy baja pluviometría; drenaje pobre.

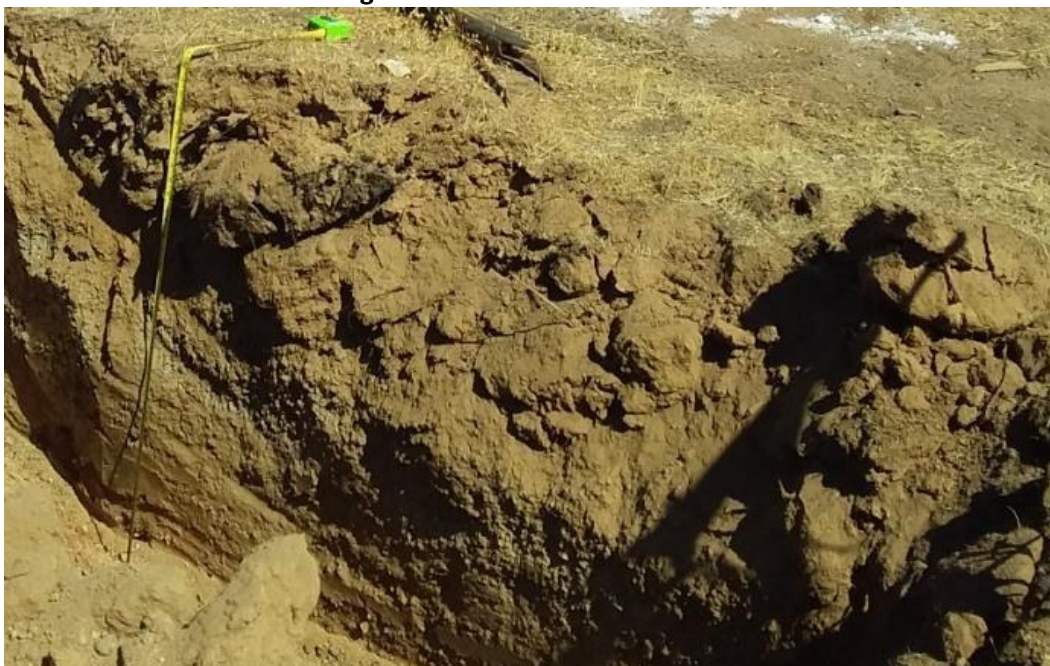
Fotografía 39. Detalle de Calicata C18.

A continuación se puede observar una imagen representativa de la calicata descrita.

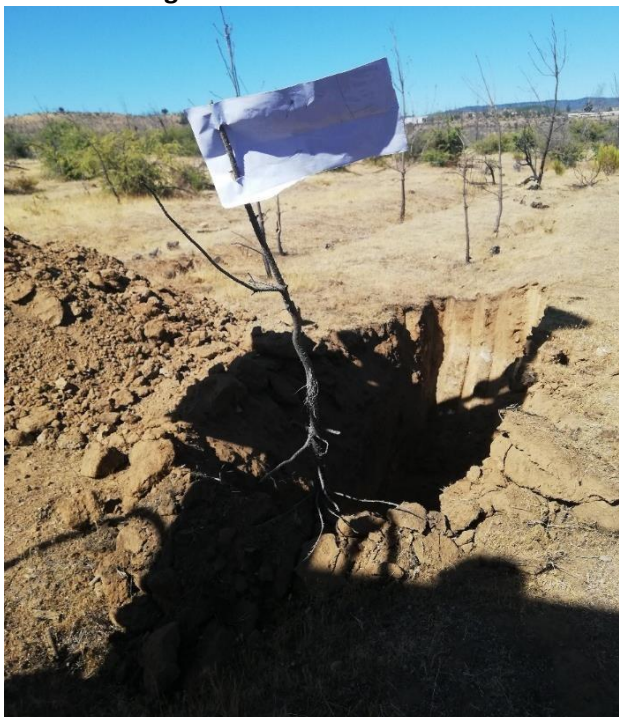
Fotografía 40. Entorno calicata 19

- Tipo de uso de suelo: Actividad Productiva.
- Sub tipo: Forestal
- Clase de Capacidad de Uso: Clase VI.
- Atributos críticos y/o limitaciones: Terreno escarpado o cerros; texturas finas; secano costero con muy baja pluviometría; drenaje pobre.

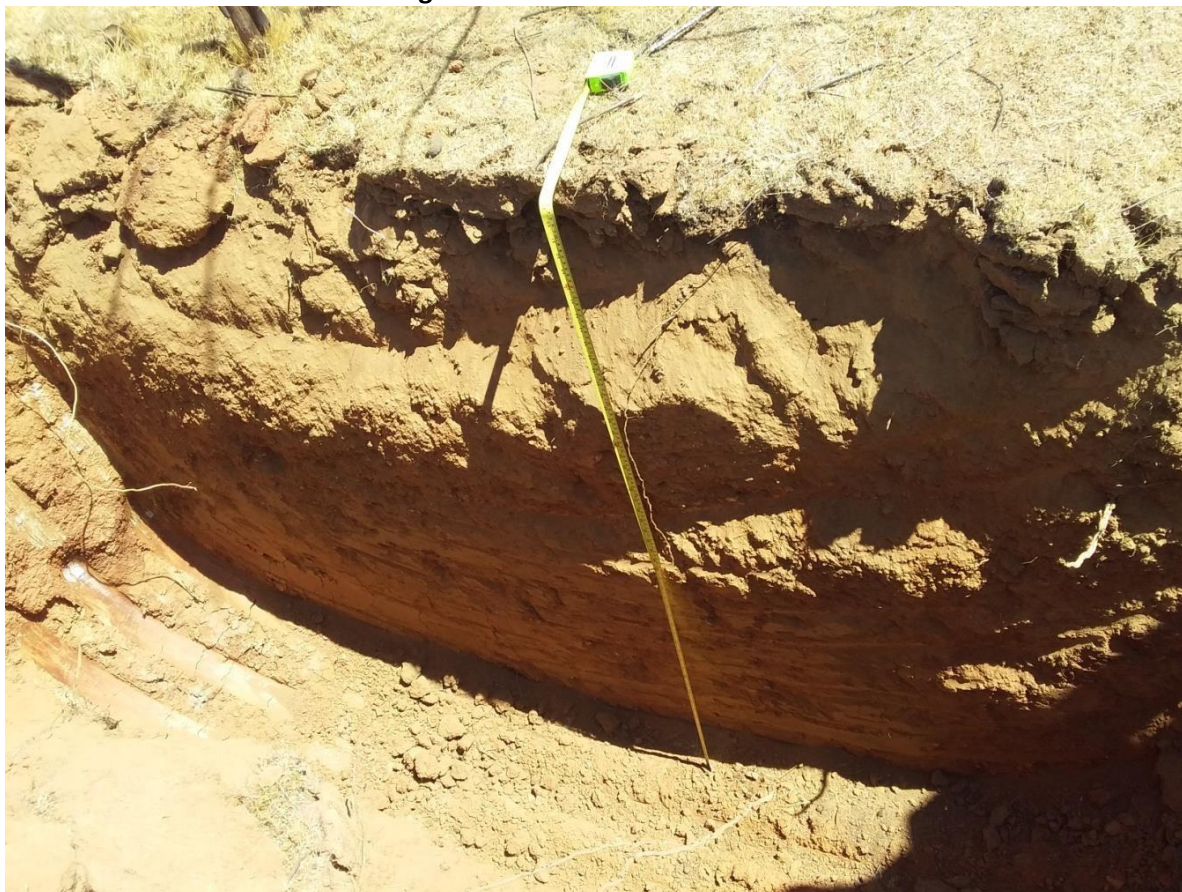
Fotografía 41. Detalle de Calicata C19.

A continuación se puede observar una imagen representativa de la calicata descrita.

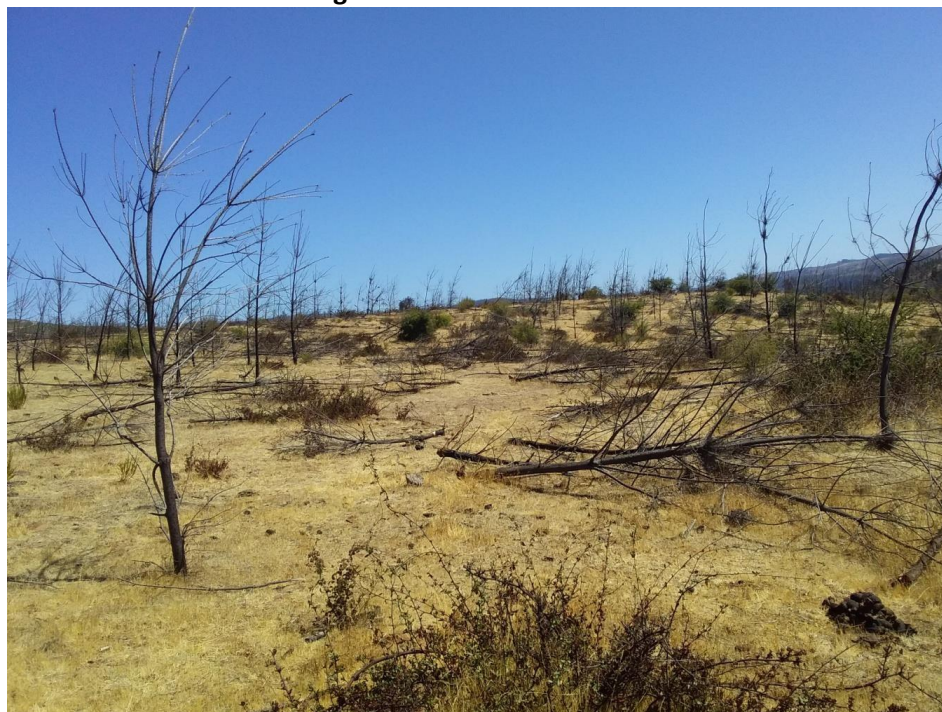
Fotografía 42. Entorno calicata 20

El punto C20 se encuentra localizado en el sector este aledaño a la fundición, en un bosque de *Pinus radiata* incinerado.

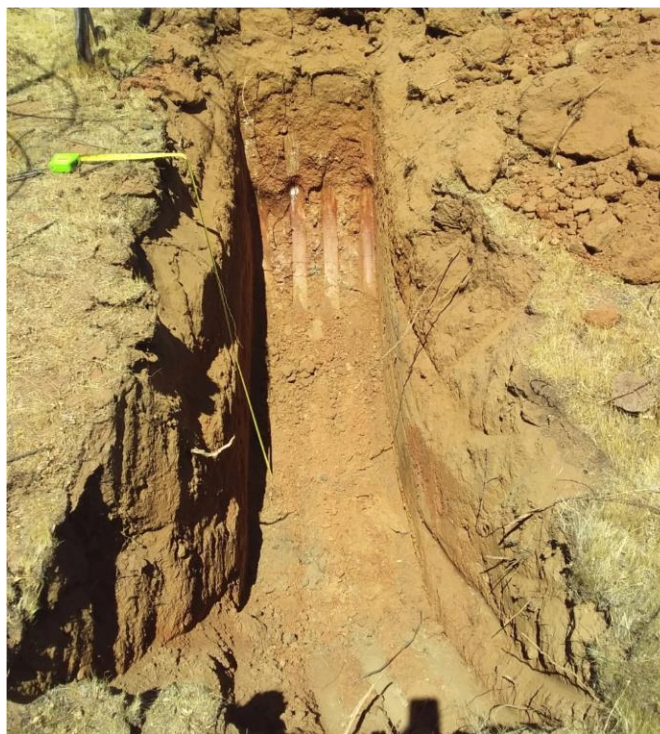
Fotografía 43. Detalle de Calicata C20.

A continuación se puede observar una imagen representativa de la calicata descrita.

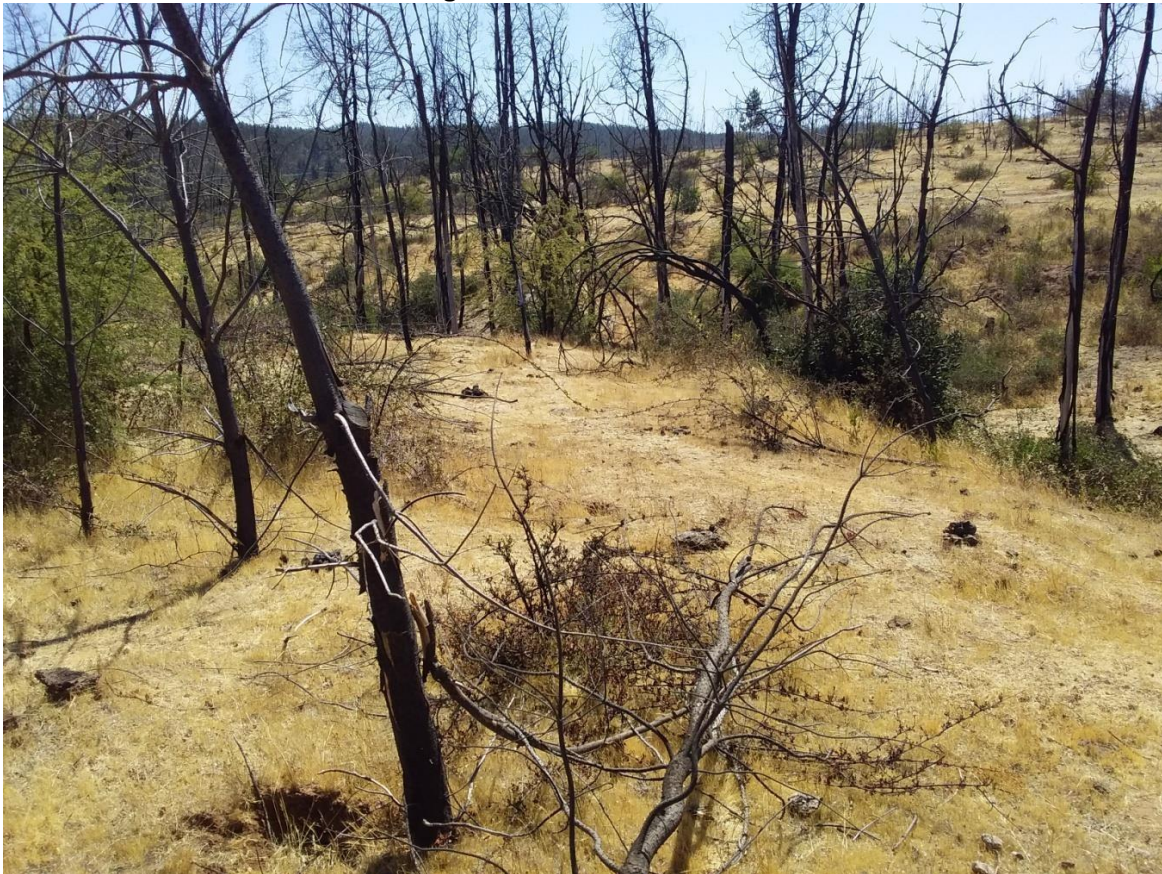
Fotografía 44. Entorno calicata 21

- Sub tipo: Forestal
- Clase de Capacidad de Uso: Clase VI.
- Atributos críticos y/o limitaciones: Terreno escarpado o cerros; texturas finas; secano costero con muy baja pluviometría; drenaje pobre.

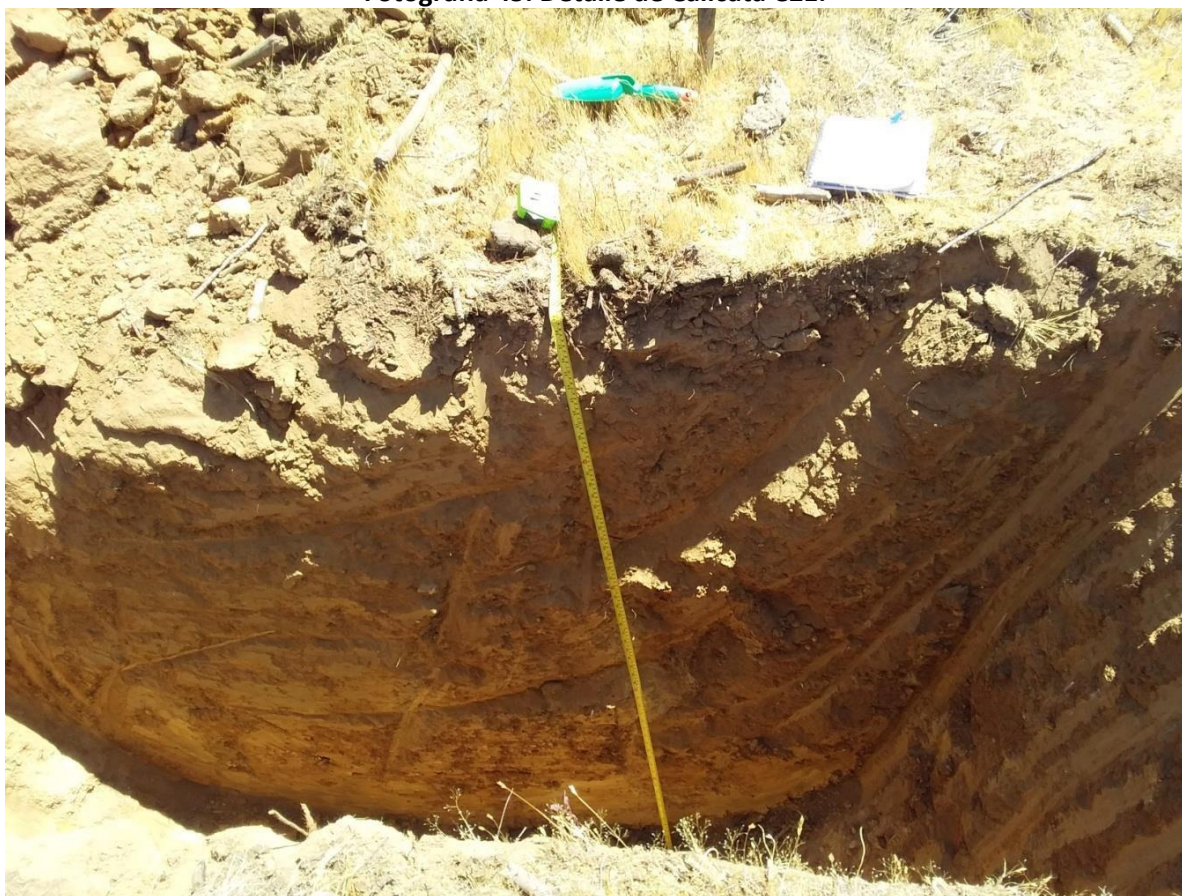
Fotografía 45. Detalle de Calicata C21.

Sondeo realizado en zona de pequeños cerros, con lomajes moderados, cubierta vegetal seca, sin pedregosidad de importancia. Terreno arcilloso que impiden una fácil realización de la calicata por parte de la retroexcavadora.

Profundidad (cm)	Descripción
A 0 – 25	Color en húmedo pardo oscuro (7.5YR 4/4). Estructura en pequeños conglomerados con textura franco arcillosa, plástico, adhesivo en húmedo; pedregosidad mínima. Mayor presencia de raíces, actividad biológica escasa. Límite inferior muy poco definido.
B 25 – 45	Color en húmedo pardo oscuro (7.5YR 4/3). Estructura granular. Baja pedregosidad, plástico, adhesivo en húmedo. Textura franco arcillosa. Escasa presencia de raicillas, sin actividad biológica. Límite inferior gradual y poco definido.
BC 45 – 80	Color en húmedo pardo (7.5YR 4/4). Estructura en bloques subangulares débiles, franco, presencia de pedregosidad de diverso tamaño, adhesivo y plástico. Ausencia de raicillas y materia orgánica. Formas de transición más evidente, con gran resistencia a la excavación.

En análisis realizado en laboratorio indica que no existe superación de la normativa internacional para el muestreo del punto C21.

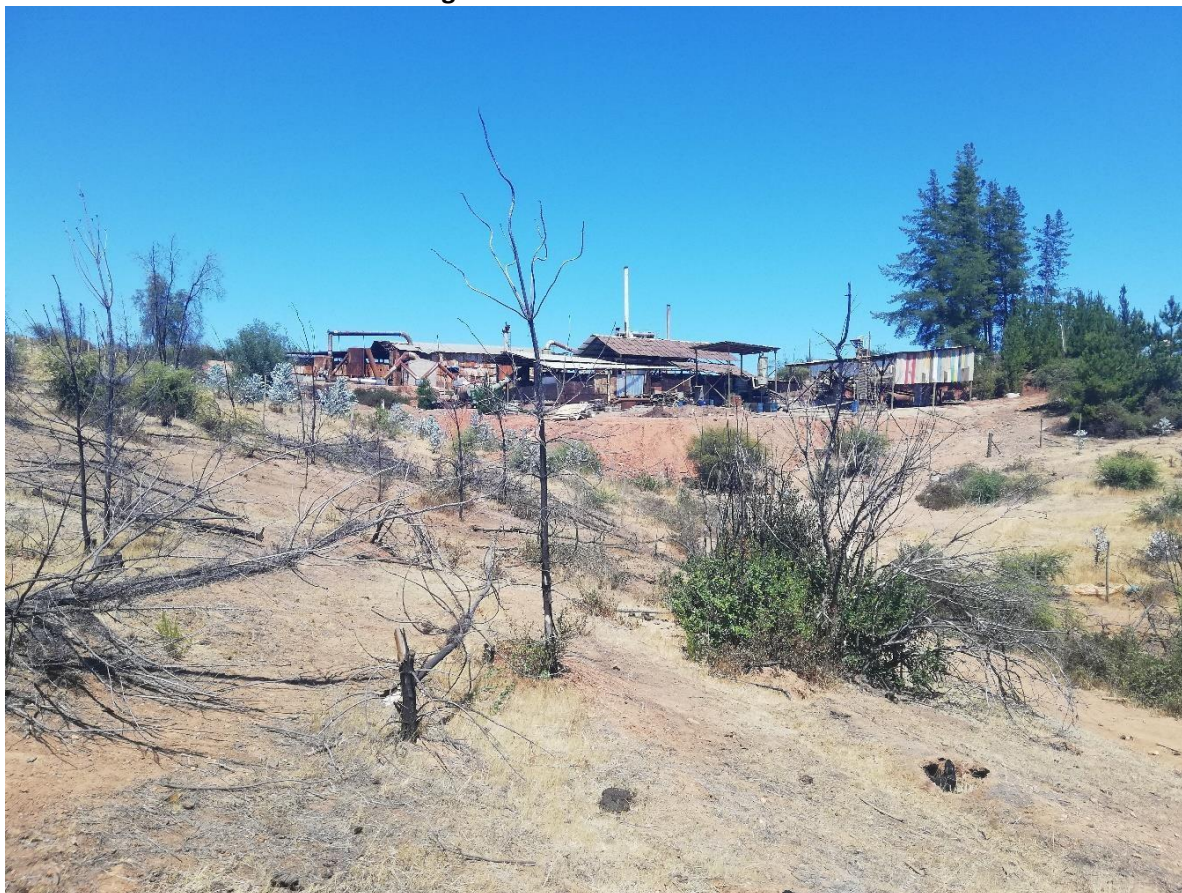
Fotografía 46. Entorno calicata 22.

El punto C22 se encuentra localizado en el sector aledaño al galpón N° 1 y N°2, específicamente en la ladera de cerro ubicado detrás del galpón N° 2, aproximadamente a 85 metros al este del galpón mencionado.

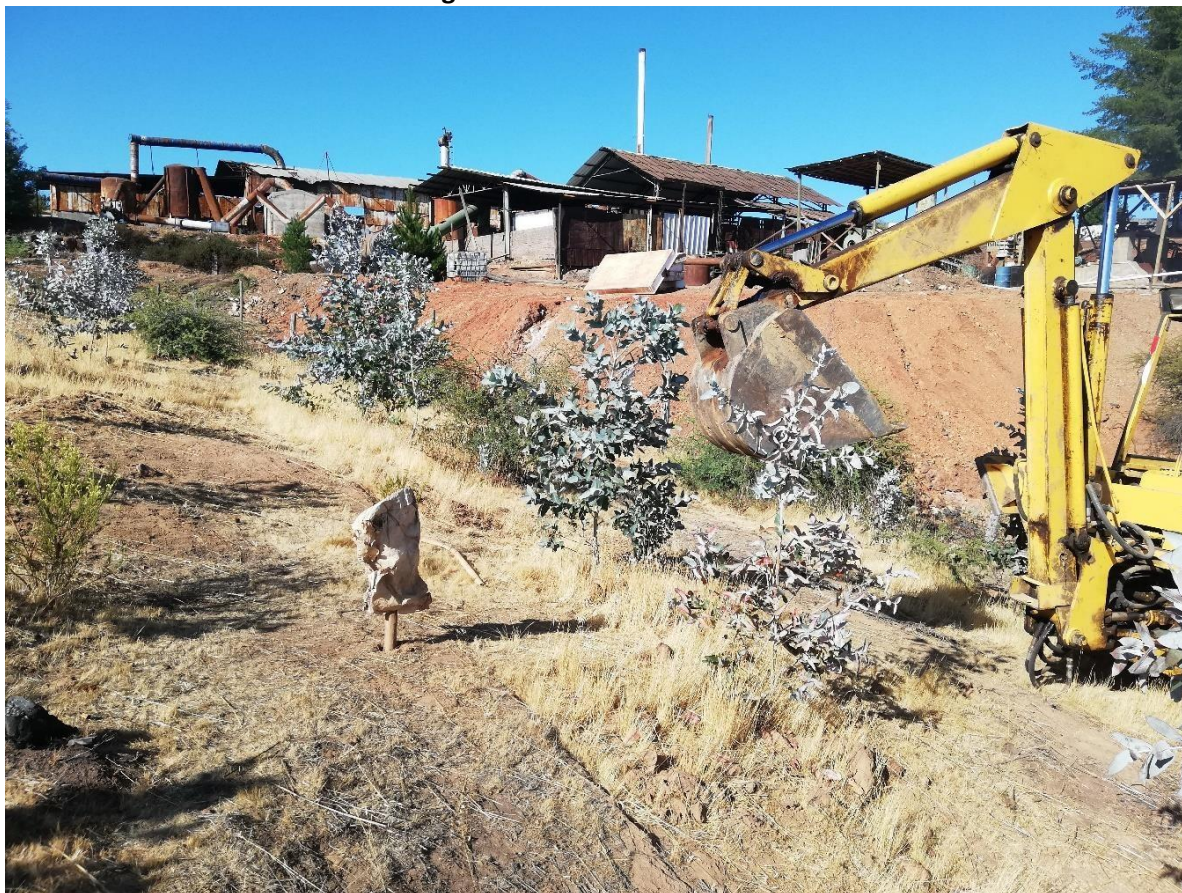
Fotografía 48. Entorno calicata 23.

El punto C23 se encuentra localizado en el sector aledaño al galpón N°2, específicamente en la ladera de cerro ubicado detrás del galpón N° 2, aproximadamente a 40 metros al este del galpón mencionado.

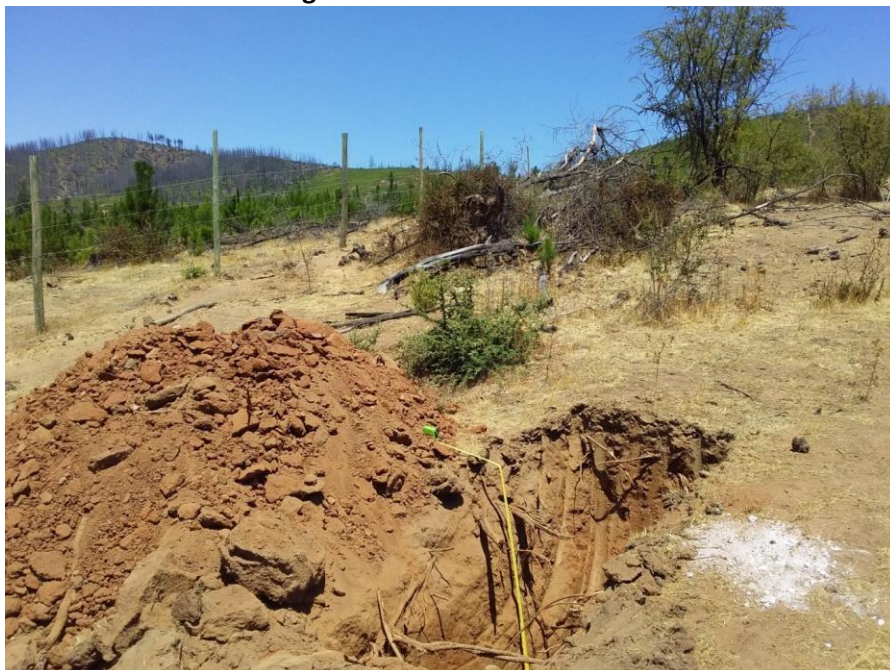
Fotografía 50. Entorno calicata 24

El punto C24 se encuentra localizado en el sector oeste de la laguna ubicada en el terreno aledaño a la Fundición. Este sector se encontraba conformado por bosque de *Eucalyptus globulus* y *Pinus radiata*, el cual fue consumido en los incendios forestales del año 2017.

Este punto, localizado en el lado oeste de la laguna ubicada en el sector aledaño de la Fundición Alcones, no presenta valores que superen las normas internacionales de concentración de plomo en el suelo.

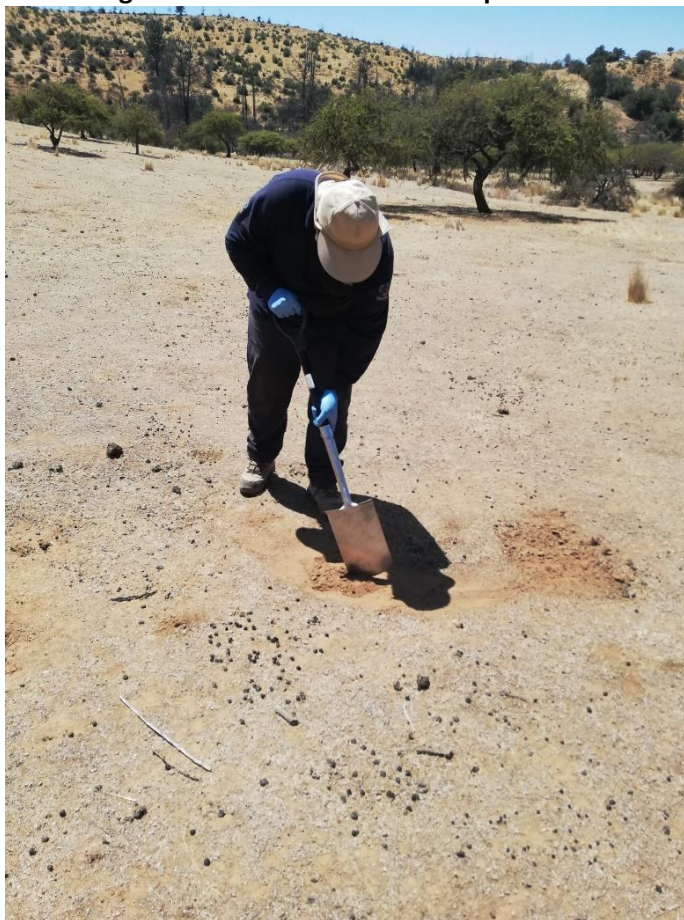
Fotografía 52. Entorno Muestra Superficial S25

El punto S25 corresponde a una muestra del tipo superficial (0 – 10 cm). Se encuentra localizado en el sector sur de la fundición y de la laguna ubicada en el terreno aledaño a esta.

Este punto, localizado en el lado sur oeste de la laguna ubicada en el sector aledaño de la Fundición Alcones, cercano a un caserío, no presenta valores que superen las normas internacionales de concentración de plomo en el suelo.

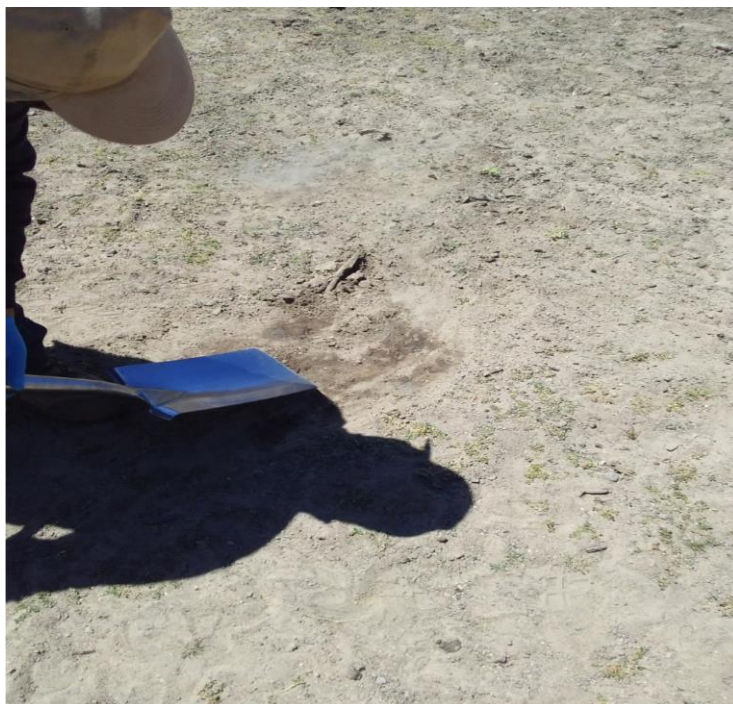
Fotografía 53. Muestra Superficial S26

El punto S26 corresponde a una muestra del tipo superficial (0 – 10 cm). Se encuentra localizado en el sector de la laguna ubicada en el terreno aledaño a la Fundición.

Este punto, localizado en el lado oeste de la laguna ubicada en el sector aledaño de la Fundición Alcones, no presenta valores que superen las normas internacionales de concentración de plomo en el suelo.

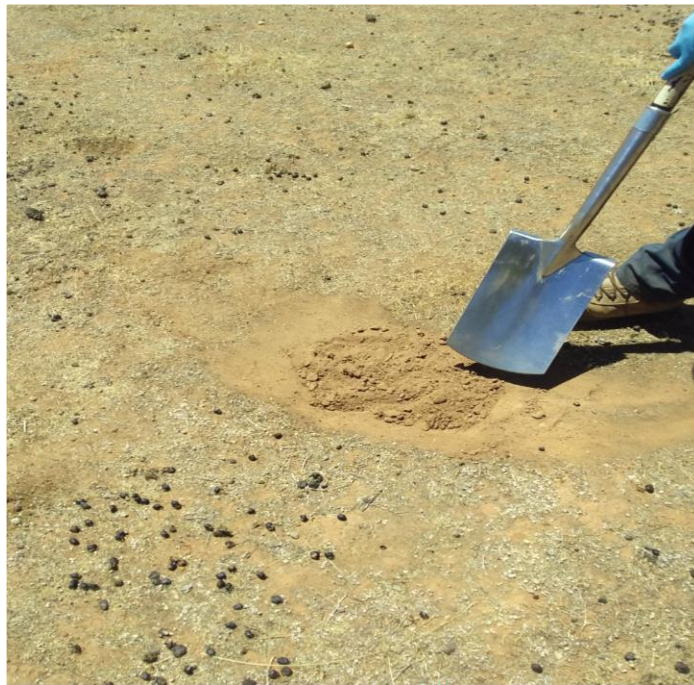
Fotografía 54. Muestra Superficial S27.

- Tipo de uso de suelo: Actividad Productiva.
- Sub tipos: Agrícola.
- Clase de Capacidad de Uso: Clase IV
- Atributos críticos y/o limitaciones: Texturas finas; secano costero con muy baja pluviometría; drenaje pobre.
