ORD. RYRA Nº 667

MAT.: Remite parte policial que da cuenta de posible contaminación de canal de riego, generada por el Relleno Sanitario Santa Marta.

## **“PROYECTO CONSOLIDADO DE MANEJO DE AGUAS LLUVIAS – RELLENO SANITARIO SANTA MARTA”**

**PROYECTO HIDRAULICO MODIFICACION CAUCE NATURAL QUEBRADA SIN NOMBRE**

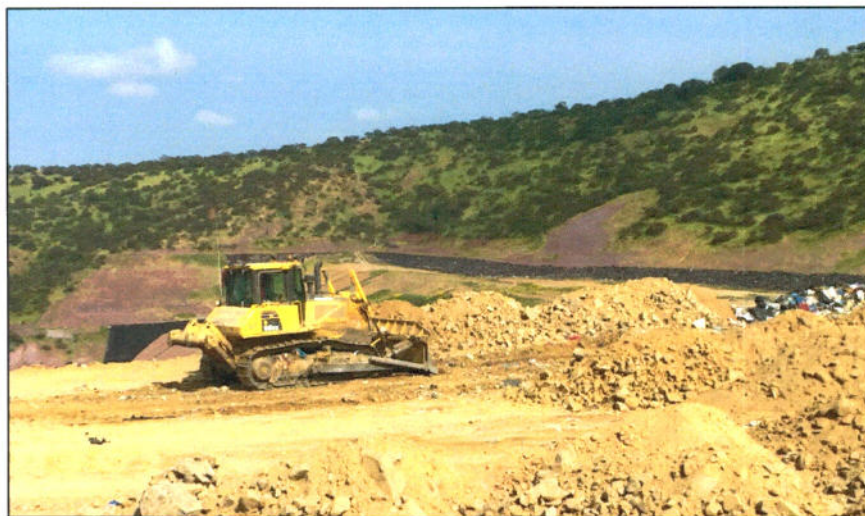
Fotografía 1: Cobertura maquinaria bulldozer

- Cobertura térrea: La cobertura térrea trasladada al frente activo, será esparcida sobre los residuos compactados, hasta dejar una capa uniforme de unos 30 cm. de espesor. Se utilizará maquinaria apropiada que también compactará la cobertura, generando un mejor sellado de esta capa de cobertura.
