MINUTA TÉCNICA N°4, Rev. P

ACLARACIONES EN NUMERAL 3.4 - CONSIDERANDO 17

Diciembre 2020

GP Consultores Ltda.®
Recursos Hídricos y Medio Ambiente

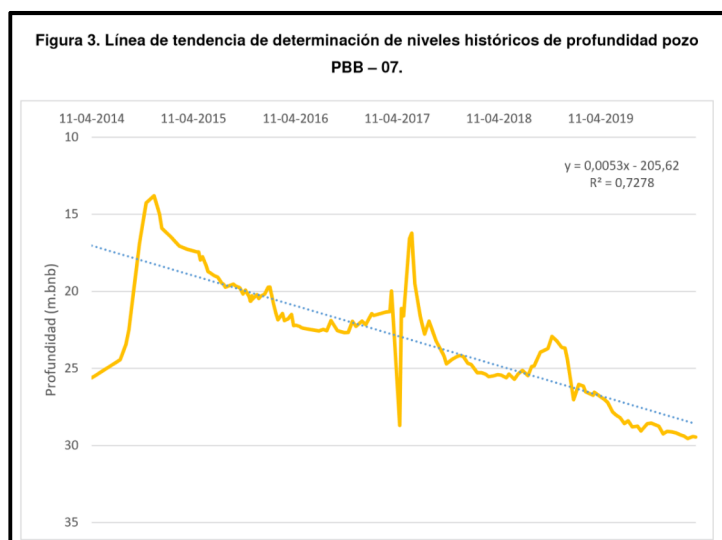
Figura N°1: Reproducción de Figura 3 presentada en informe de APECO – CAS 1 2 3

Por su parte, para ejemplificar el riesgo de usar el “*supuesto cuantitativo*” utilizado por APECO – CAS 1 2 3, a continuación, se revisa la Figura 3 incluida en la oposición (se reproduce en **Figura N°1** siguiente), la cual reproduce los niveles del agua subterránea en el pozo PBB-07 (pozo de eficiencia de remediación de quebrada La Brea). Inmediatamente al lado de la figura anterior se incorpora la **Figura N°2**, la cual reproduce la Figura N°5.2 del informe GP-INF-S-645, Rev.4).

Al respecto ¿Vemos diferencia en los niveles (mediciones, datos) en el pozo PBB-07 de ambos informes citados? No, no hay diferencias, son datos.

La única diferencia es que APECO – CAS 123 incorporó un ajuste por mínimos cuadrados de una tendencia lineal con un coeficiente de correlación al cuadrado de $R^2 = 0,7278$ (Nota: cuando el ajuste es perfecto, $R^2 = 1$). No obstante, el mejor ajuste (R^2 más cercano a 1) podría ser otro, diferente a lo propuesto por APECO – CAS 123.

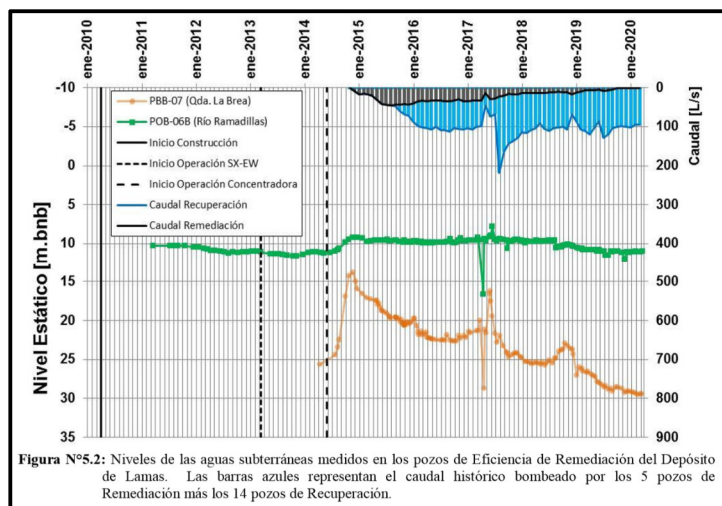
Figura N°2: Reproducción de Figura N°5.2 del informe presentado por MLCC. Fuente: GP-INF-S-645, Rev.4

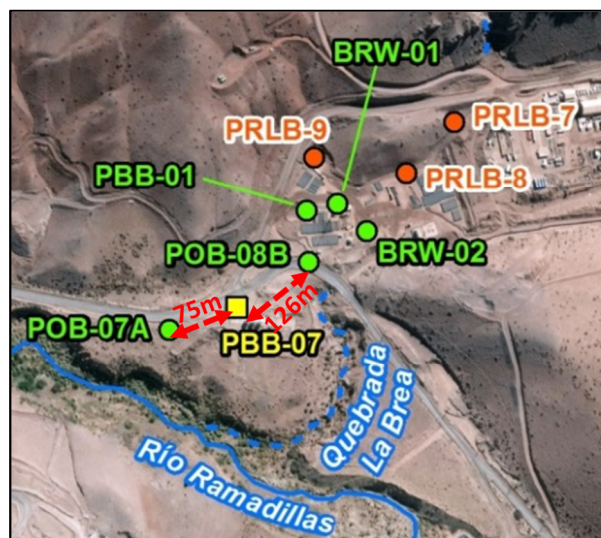
Figura N°5: Zoom de pozos de bombeo más cercanos al pozo de observación PBB-07, en Qda La Brea.

En relación con lo anterior, en **Figura N°5** se observa que los dos pozos de bombeo más cercanos al pozo PBB-07 se encuentran aproximadamente a 75 m (POB-07A) y 126 m (POB-08A), pudiendo ciertamente generar una influencia directa en sus niveles de agua. De hecho, todos los pozos de remediación del Depósito de Lamas se encuentran a menos de 200 m de este pozo, afectando sus bombeos directamente los niveles del agua en el pozo PBB-07.

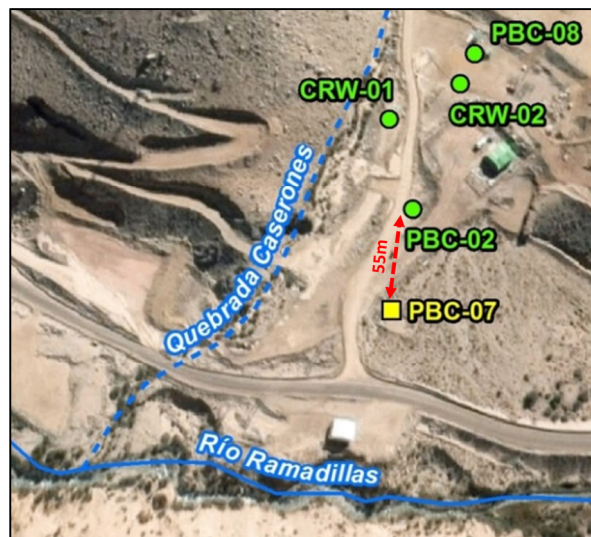
Figura N°6: Zoom de pozos de bombeo más cercanos al pozo de observación PBC-07, en Qda, Caserones.

El análisis anterior también debe tenerse en especial consideración cuando se revisan las mediciones del nivel de aguas en el pozo PBC-07, ubicado en la subcuenca quebrada Caserones. Este pozo (PBC-07) también se encuentra cercano a pozos de bombeo de remediación; de hecho, se encuentra a sólo 55 m del pozo de remediación PBC-02; por lo que, la variación de niveles de agua en este pozo **se encuentra sin duda influenciada** por la operación y magnitud del caudal de bombeo ese pozo (ver **Figura N°6**).

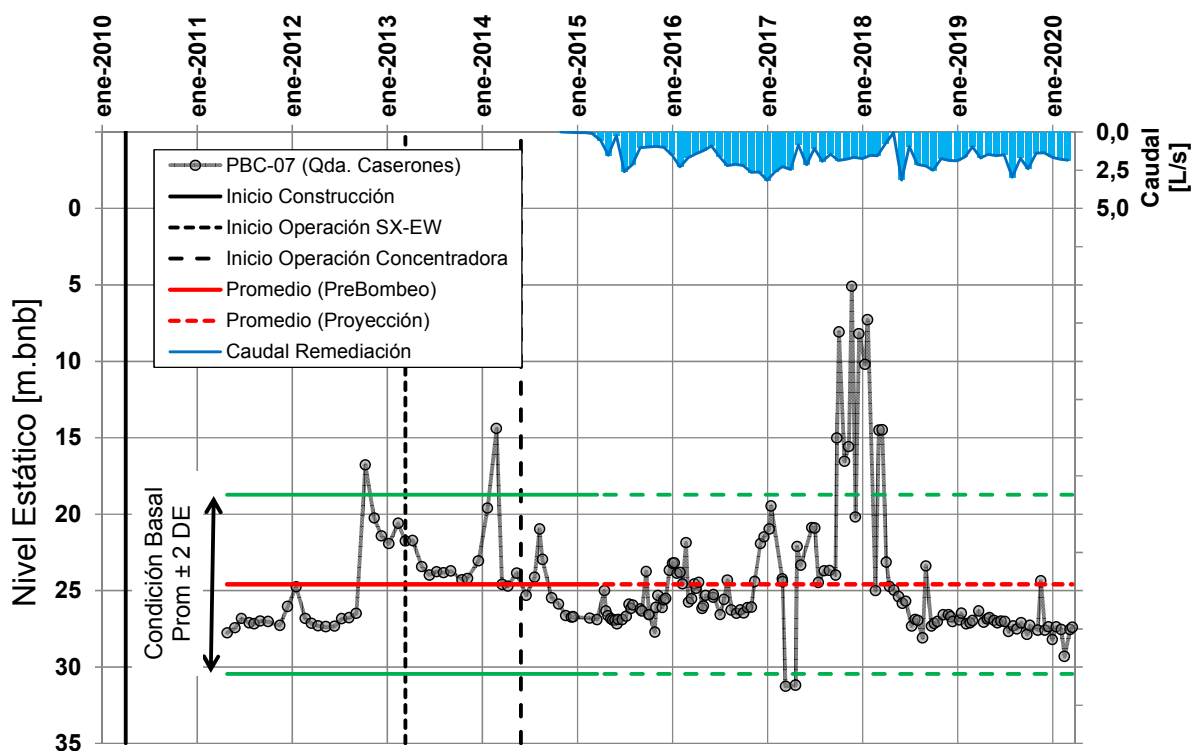
Figura N°7: Variación niveles en pozo **PBC-07**, ubicado en quebrada Caserones, y comparación con su condición basal. Datos anexados en informe GP-INF-S-645 Rev.4.

En **Figuras N°7 y N°8** se reproduce la variación de los niveles en los pozos de eficiencia de remediación relacionados al Depósito de Arenas PBC-07 y PBC-06B. Se observa que los niveles luego de que comenzara a operar la barrera hidráulica, nunca bajaron más allá del límite del rango basal establecido como el promedio más 2 desviaciones estándar.

En el pozo **PBC-07**, pozo ubicado dentro de la quebrada Caserones (nivel dinámico influenciado por pozos de remediación), se observan 2 datos puntuales donde los niveles son más profundos que los comprendidos en el rango de niveles previos al inicio de la operación. Probablemente correspondan a error de medición o de transcripción de esos datos, ya que no tienen relación con los datos previos y posteriores a esas mediciones.
