**INFORME DE ACCIONES PARA DISPOSICION EN CENTRO DE MANEJO DE
RESIDUOS SOLIDOS MALLECO NORTE**

INFORME DE EFECTOS HECHO 3

Operación deficiente del Vertedero Angol

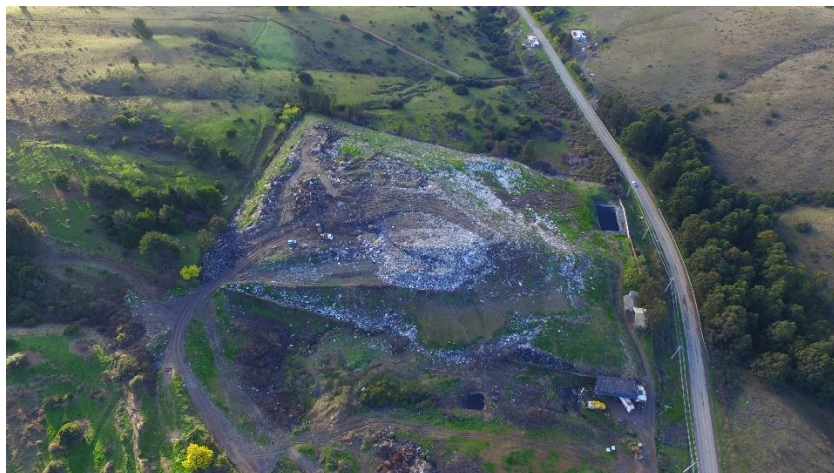
Como se muestra en la siguiente imagen, el vertedero ocupa principalmente el sector nororiente del terreno.

En la actualidad, el recinto cuenta con un cierre perimetral diferenciado, siendo de albañilería en los sectores norte y oriente y de alambre en los sectores sur y poniente.

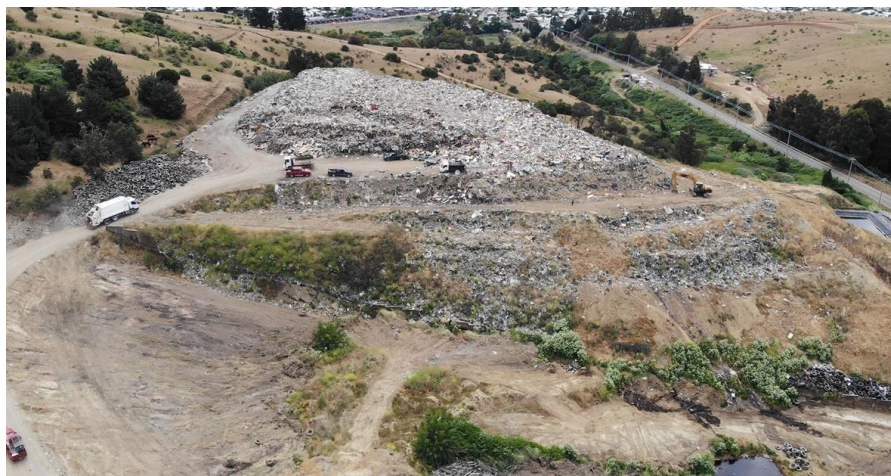
Figura 3: Vista aérea acopio vertedero.
Fuente: DSS.

El vertedero ubicado en la salida sur de Angol, correspondiente a aproximadamente 3 hectáreas, las que cuentan con acopios existentes, cercos, edificaciones y piscina de lixiviados.

Los límites del predio se encuentran definidos, con muro de ladrillo en su costado norte y oriente, y cerco de malla y alambre de púas en su lado sur y poniente.

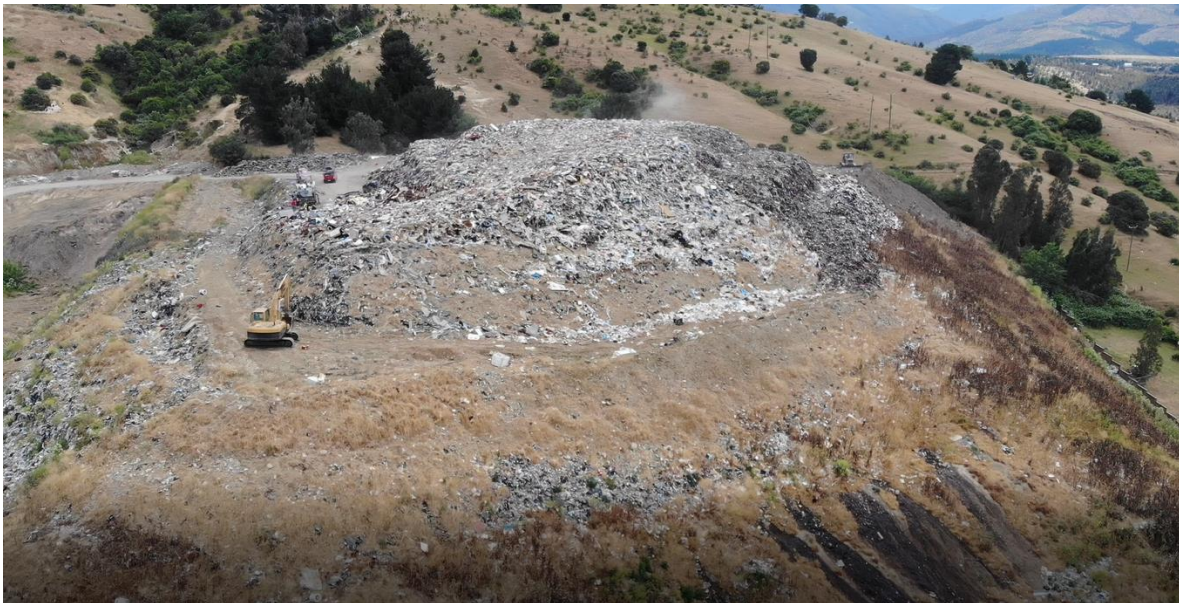
Figura 5: Zona Acopio Vertedero.
Fuente: DSS.

Nº1 Resumen de cargos: *“Operación del vertedero Angol por sobre la vida útil proyectada para la disposición de los residuos sólidos domiciliarios, según lo dispuesto en su evaluación ambiental”*

Efectivamente, según los antecedentes revisados, se está operando el vertedero por sobre la vida útil del proyecto. El manejo de los residuos deberá realizarse según lo estipulado en la RCA N°117/2011. Solicitando el pronunciamiento del SEIA.

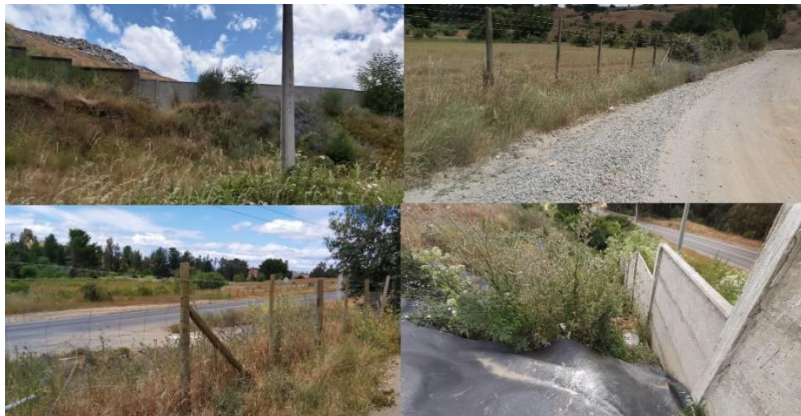
Figura 6: Cierres existentes.
Fuente: DSS.

Nº2 Resumen de cargos: “Según lo constatado mediante las fiscalizaciones ambientales de fecha 8 de junio de 2018, 28 de junio de 2019 y 14 de marzo de 2020, el cerco perimetral no cumple con características constructivas, establecidas en la RCA N° 117/2011, tales como:

- (i) muro de placas de hormigón separadas por postes y corridas de alambre púas en la parte superior, en direcciones Norte y Oriente del Vertedero Angol, y
- (ii) cerco de hormigón vibrocemento de 395 metros en dirección Sur del Vertedero Angol.”

La situación es que efectivamente en el terreno no todo el perímetro cumple el estándar comprometido para el cierre, si bien existen sectores en donde se cumple.

Para remediar lo anterior se deberá generar un proyecto de cierre en las zonas que posean un estándar menor al comprometido según RCA N°117/2011. Según referencia siguiente.

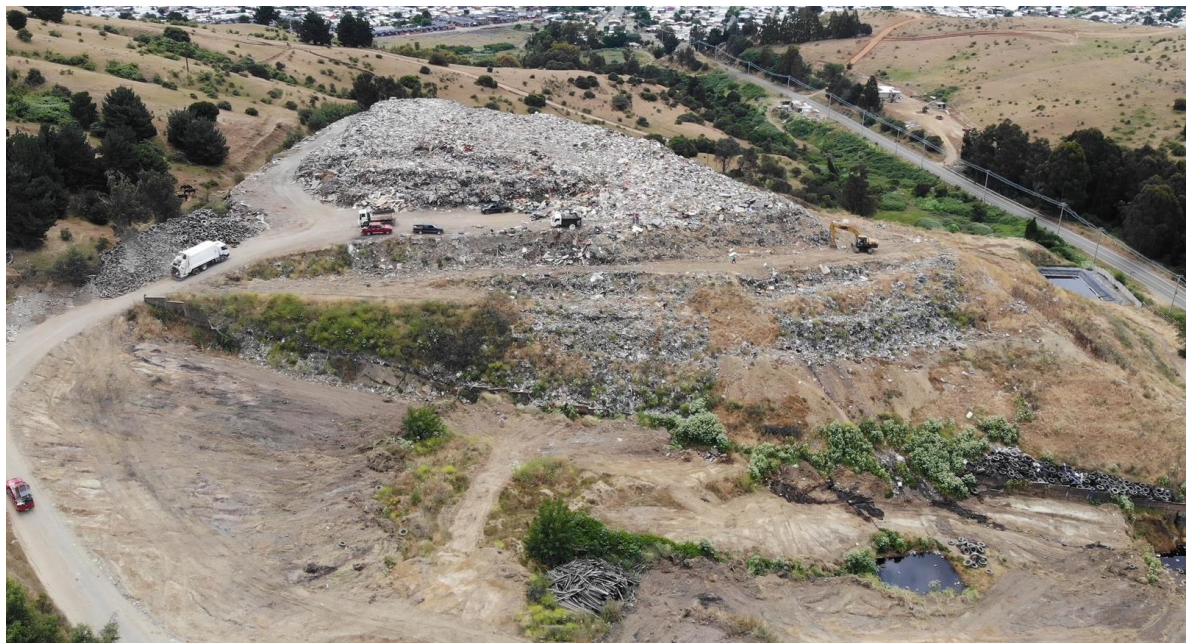
Figura 8: Disposición de residuos.
Fuente: DSS.

- (i) disposición de residuos sólidos domiciliarios en frente de trabajo de extensión aproximada de 200 metros por 150 metros, en altura, sin control de taludes, demarcación y cobertura diaria de residuos

Según la visita realizada, efectivamente se muestra que no existe cobertura suficiente, siendo la disposición de los residuos llevada de forma no demarcada ni señalizada.

Respecto de la cobertura, deben ajustarse los protocolos diarios de operación, para resolver el tema de cobertura y control de vectores.

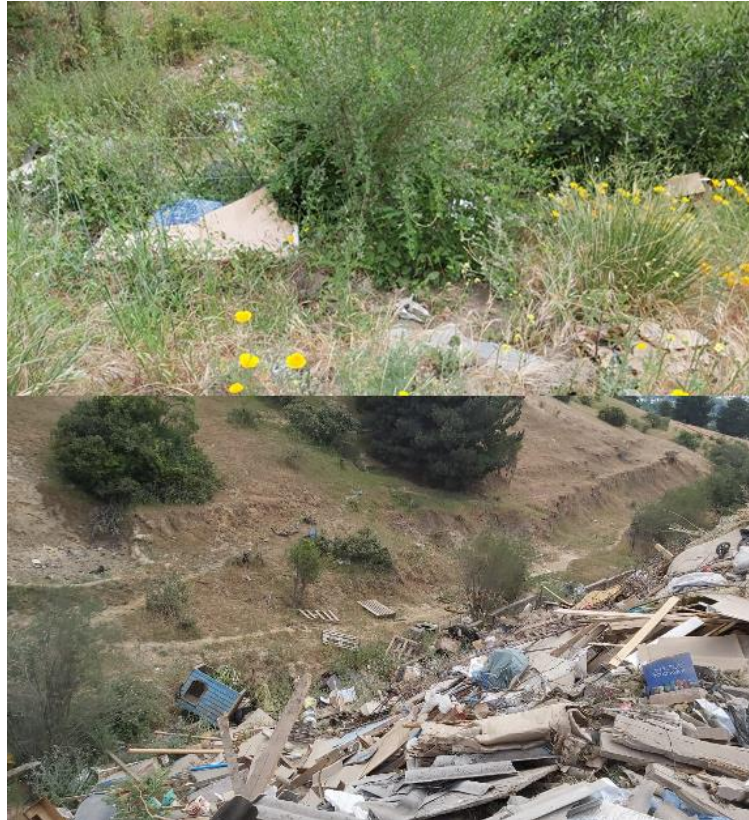
Figura 10: Basura en predio aledaño.
Fuente: DSS.

- (iii) *dispersión de basura en predios aledaños al Vertedero Angol y canal de aguas lluvia que corre paralelo al Vertedero Angol*

Efectivamente según se constató en visita a terreno, se observa dispersión de basura en los predios aledaños, principalmente material liviano que producto de la baja cobertura del depósito y el viento presente se desplaza fuera del vertedero.

Finalmente respecto a los predios aledaños, se deberá ejecutar campañas de limpieza y recolección de residuos dispersos, lo que debe implementarse a la brevedad.

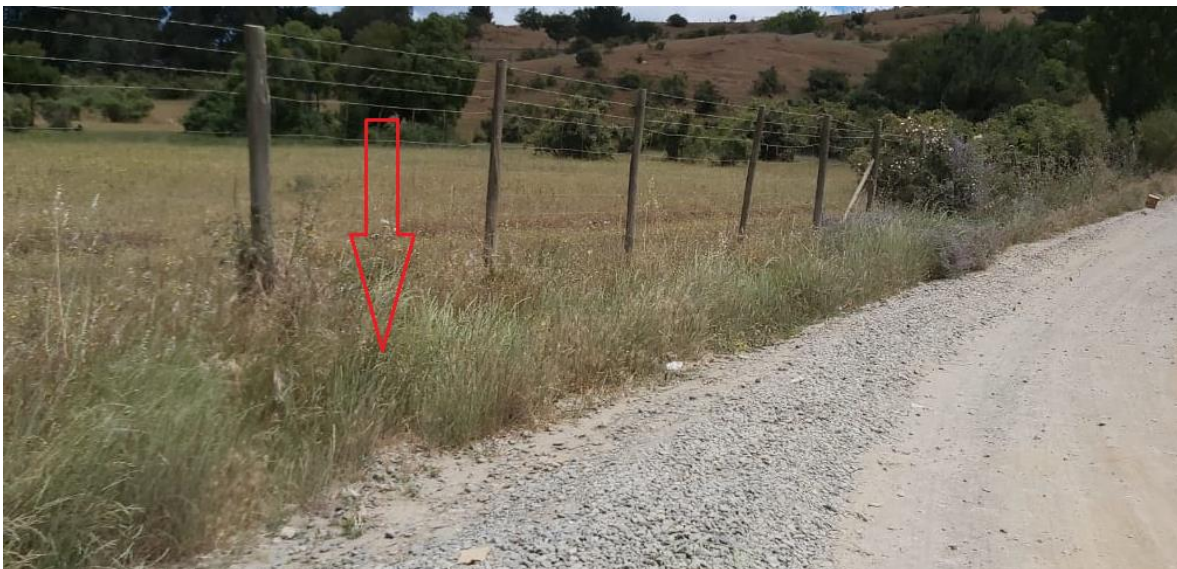
Figura 11: Canalización aguas lluvia.
Fuente: DSS.

(iv) *no contar con sistema de canalización de aguas lluvias*

Si bien existe en la zona sur una depresión que tiende a dirigir las aguas lluvia hasta el canal del camino, en el resto del vertedero no existe una adecuada canalización de estas, tendiendo a ingresar aguas lluvias al vertedero.

Se debe desarrollar un adecuado proyecto de redes de aguas lluvia perimetral, que permitan la conducción segura hasta la quebrada naturas aguas abajo, evitando el contacto de aguas con lixiviados.
