**MAT. : INFORMA SOBRE DENUNCIA DE RESIDUOS
EN AGUA DE RIEGO.**

INFORME TECNICO

Corroborar y evaluar la existencia de impacto ocasionado sobre las aguas de regadío del Canal Mal Paso y verificar responsabilidad de Resoluciones de Calificación Ambiental aprobadas a la Unidad Fiscalizable Proyecto Caserones, o bien algún otro Proyecto u obra que pudiese estar involucrado.

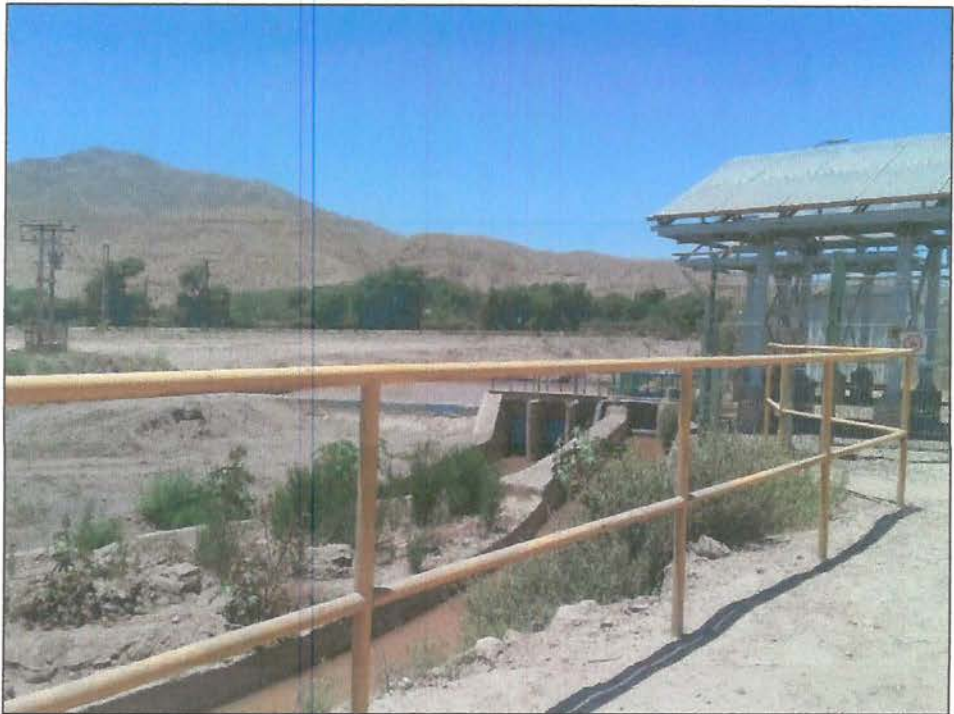
Imagen 3. Sector 7 compuertas, la descarga de agua desalinizada se encuentra posterior a las compuertas que se observa en la imagen.

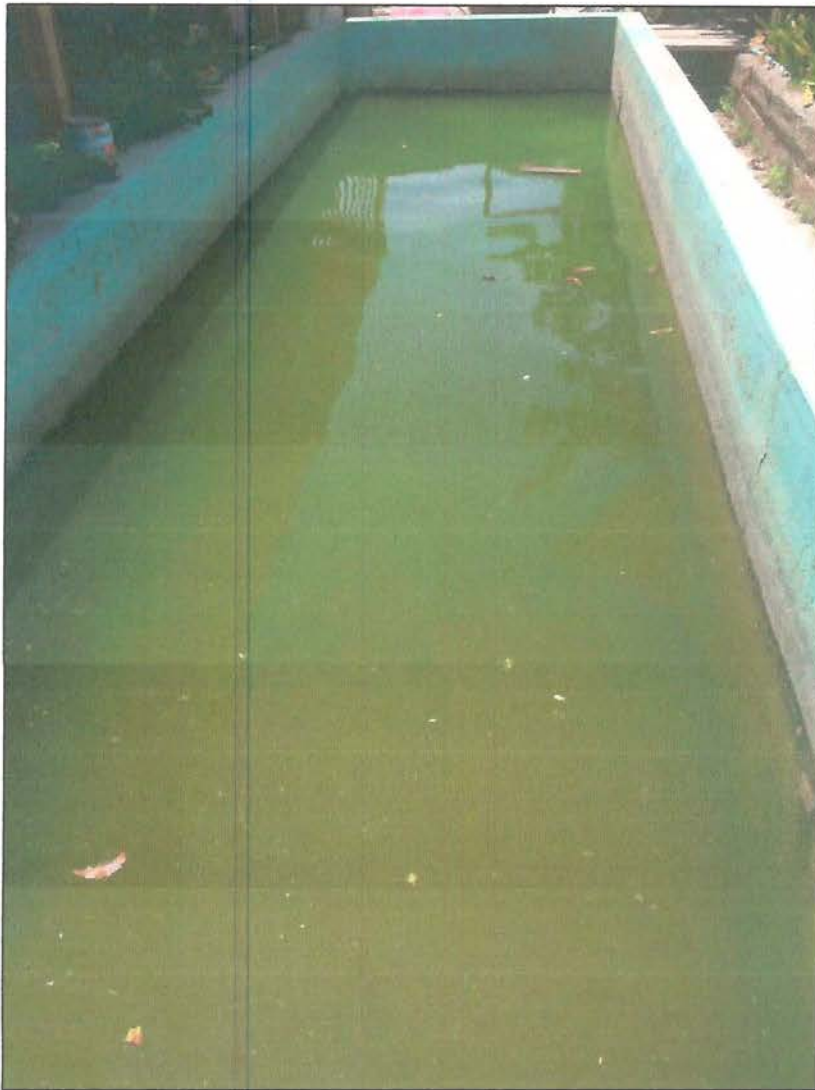
Imagen 4. Estanque de acumulación 3x7 metros Sr. Santiago Castelli. Se observa coloración verde del agua.

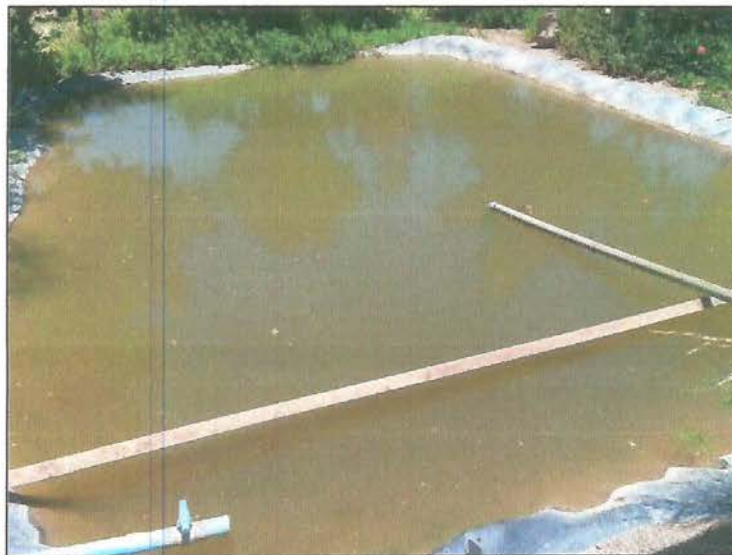
Imagen 5. Estanque de Acumulación 3x3 metros Sr. Santiago Castelli

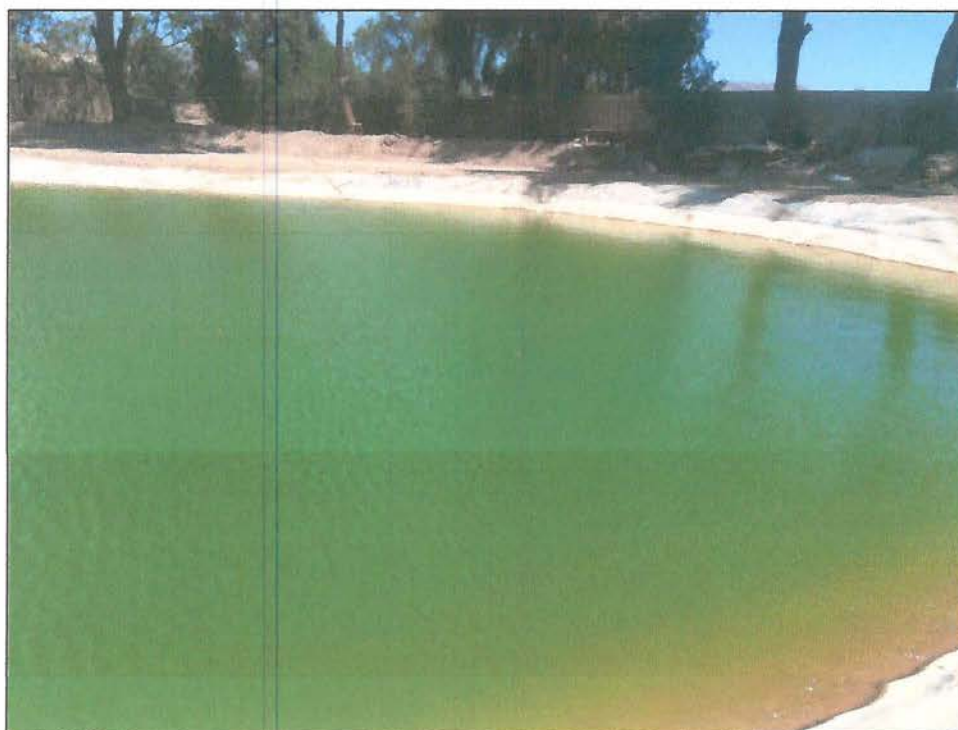
Imagen 6. Embalse El Nochero, se observa una notoria diferencia en el color del agua en relación al día jueves 17 de noviembre.

Se observa además que durante el día 21 de noviembre, día en el cual la intensidad de la coloración verdosa fue más evidente, los niveles de fosfatos en el embalse El Nochero superan considerablemente los niveles presentados en el resto de las muestras tomadas el mismo día, alcanzando 2,71 mg/l versus el resto de las muestras que se encuentran entre los 0.02 mg/l que arroja la muestra testigo y 0.39 mg/l de la muestra tomada en el predio del Sr. Castelli.

Este aumento de los niveles de fosfato a nivel del Embalse El Nochero puede ser el factor desencadenante en el cambio de la coloración de las aguas de regadío, ya que es un nutriente esencial para el crecimiento de microorganismos los cuales al multiplicarse aumentan la turbidez del agua pudiendo estar relacionado con algún proceso de eutrofización puesto en marcha. Esto se debería a que *“la eutrofización como proceso de origen antrópico va deteriorando la calidad del agua, añadiendo mayores cantidades de nutrientes que son elementos esenciales para el crecimiento de organismos, principalmente nitrógeno (N), fósforo (P) y materia orgánica (MO); lo cual enriquece en nutrientes a los sistemas acuáticos pero limita el oxígeno... Este enriquecimiento favorece el crecimiento y la multiplicación del plancton, lo que aumenta la turbidez del agua. Con la desaparición de la vegetación acuática sumergida, es evidente que se pierden alimentos, hábitats y el oxígeno disuelto (OD) de la fotosíntesis”*

- 2.3 Que los cambios de las características físicas del agua de regadío observadas en el Canal Mal Paso y que son mayormente evidentes a partir del Embalse El Nochero deben ser analizadas respecto a la presencia de algas que pudiese provenir ya sea de la Planta desalinizadora o incluso de algún proceso de eutrofización en desarrollo.

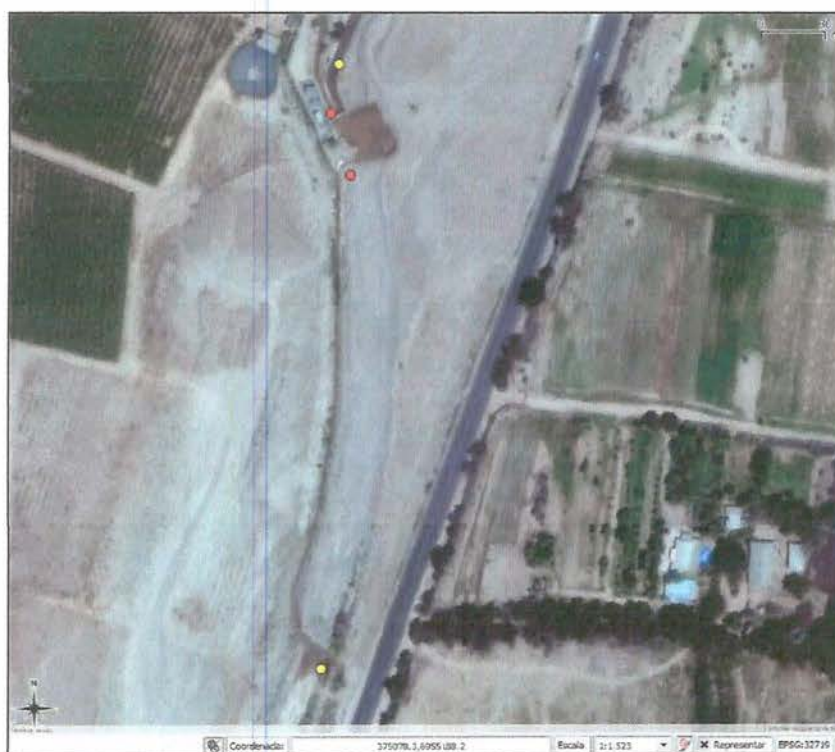
Imagen 9. Imagen satelital sector 7 compuertas. Con color amarillo se marcan los puntos en los cuales fueron tomadas las muestras el 17 de noviembre y con rojo las muestras correspondientes al 21 de noviembre

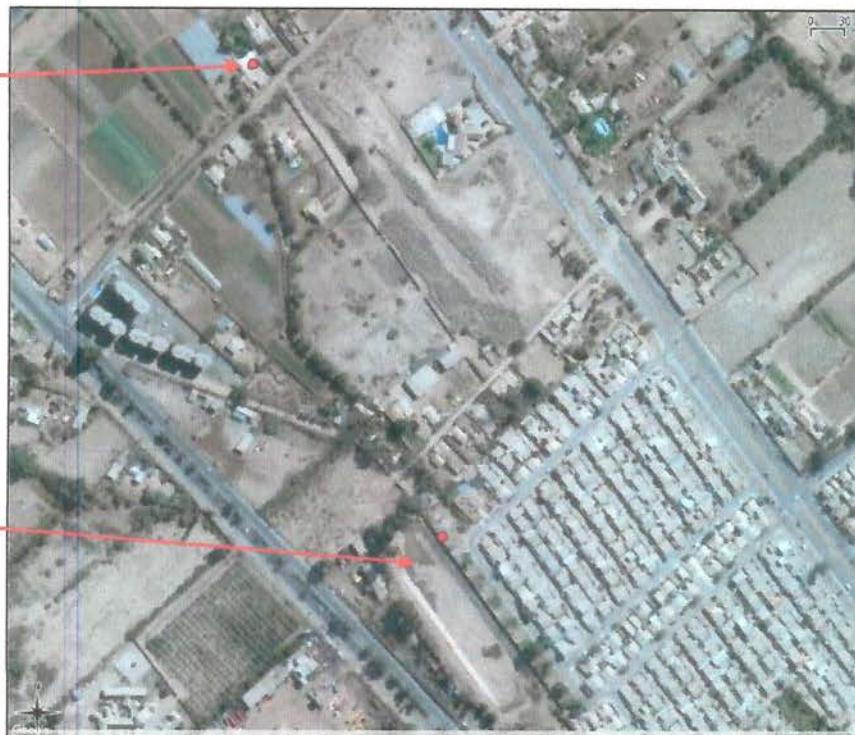
Imagen 10. Se observa distancia entre el predio de Sr. Santiago Castelli y el Embalse El Nochero, embalse que aporta agua de regadío al sector Pueblo de San Fernando.
