## **ANEXO N°1.1**

### **INFORME DE ANÁLISIS Y ESTIMACIÓN DE EFECTOS**

**CARGO N° 1 RES. EX. N°1 / ROL D-018-2019**

**SCM MINERA LUMINA COPPER CHILE**

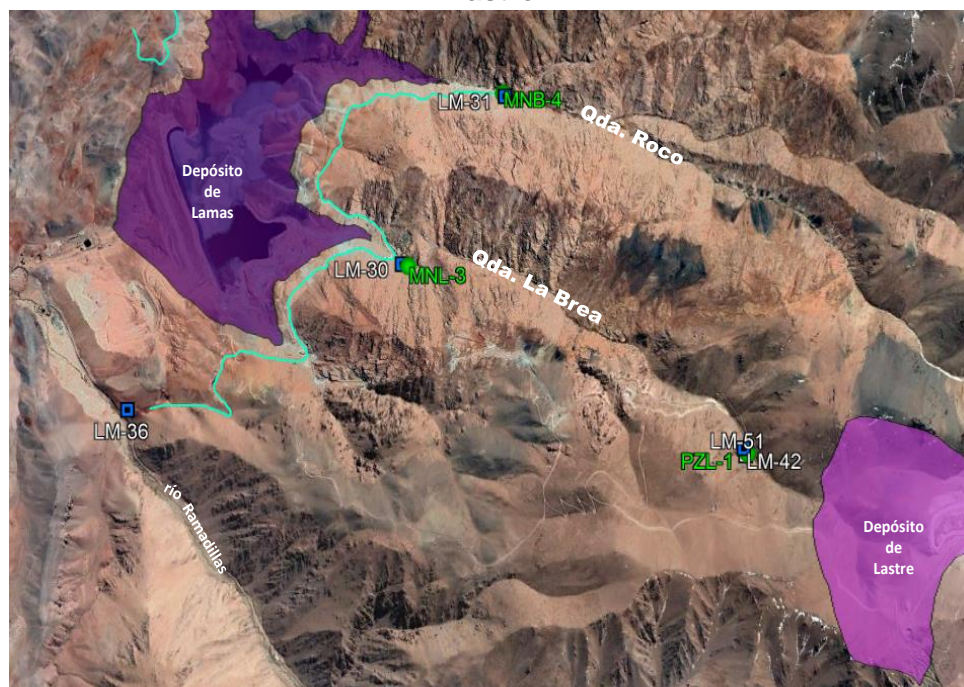
**Figura 1-1: Ubicación Estaciones de Monitoreo de Interés en sector Depósito de Lastre**

En la **Tabla 3-1** (ver **Figura 1-1**) se identifica puntos de control regular de calidad de aguas de MLCC relevantes en el área estudio.

Respecto de la Metodología considerada en el PMR en el sector Depósito de Lastre, se establece al pozo PZL-1, ubicado Aguas abajo del Depósito de Lastre (ver Figura 1-1), como de alerta temprana. En este pozo se mide pH, el cuál en caso de entregar valores inferiores al mínimo establecido en la NCh 1333 (de 5,5 upH) se procederá a activar la Remediación.

En el sector se tienen las estaciones de monitoreo adicionales (**Figura 1-1**):

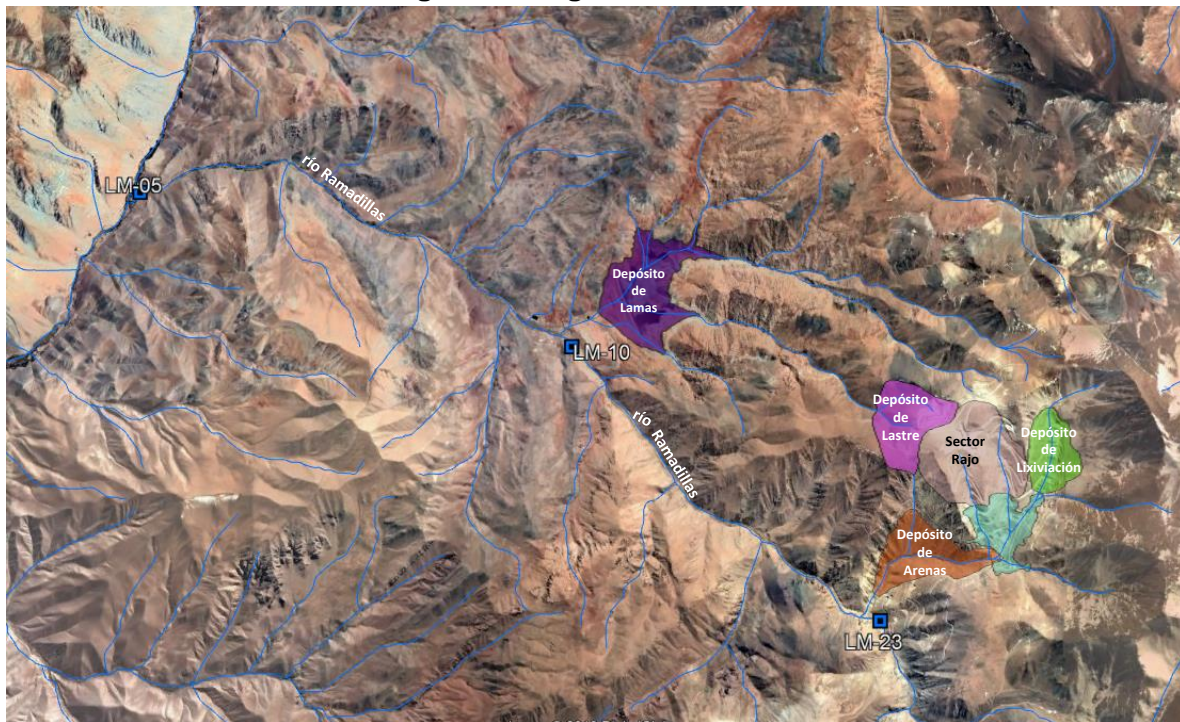
**Figura 3-1: Caudales en el río Ramadillas (aforos, L/s), en 3 estaciones con mayor longitud de registros históricos.**

De acuerdo a lo anterior, la hidrología podría incidir en la calidad de las aguas en el área del proyecto. En **Figura 3-2** se presentan los aforos realizados en el río Ramadillas en las 3 estaciones con mayor longitud de registros históricos: LM-23 (sector Ramadillas Alto, antes de ingresar al área del proyecto), LM-10 (sector Ramadillas Medio, antes quebrada La Brea) y LM-05 (Sector Ramadillas Bajo, antes confluencia con río Vizcachas). Se observa que hasta diciembre 2015 (**Figura 3-2**) existe una tendencia temporal a la disminución de los caudales en el río Ramadillas (exceptuando el período de deshielo del año 2014-2015: verano 2015). Esa tendencia muestra cambios (aumento de caudales en el período de deshielo) a partir del año 2016.
