ANEXO 2.4

MINUTA TÉCNICA

DESENERGIZACIÓN Y DETENCIÓN DE POZOS PBC-01 Y PBC-03 EL TAMBO

CARGO N° 02 RES. EX. N°1 / ROL D-018-2019

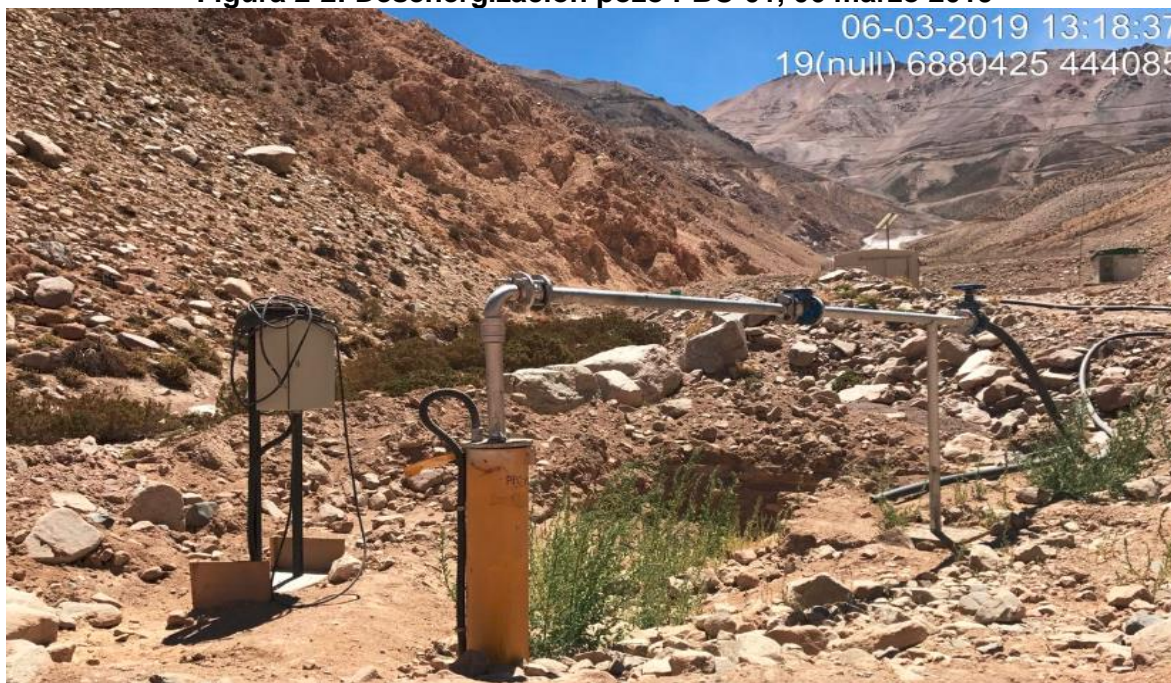
Figura 2-2: Desenergización pozo PBC-01, 06 marzo 2019

El bombeo de este pozo dio inicio los primeros días del mes de agosto de 2018 y hasta la fecha de su detención, el día 4 de marzo de 2019, se extrajo un volumen total de 4.875 m³ en 216 días de operación de la captación. Lo anterior, nos da un caudal de bombeo promedio de 0,26 (l/s), o bien 22,57 (m³/día). La desenergización del pozo se realizó con fecha 5 de marzo 2019. Las fotografías siguientes muestran el pozo con fecha 6 de marzo.

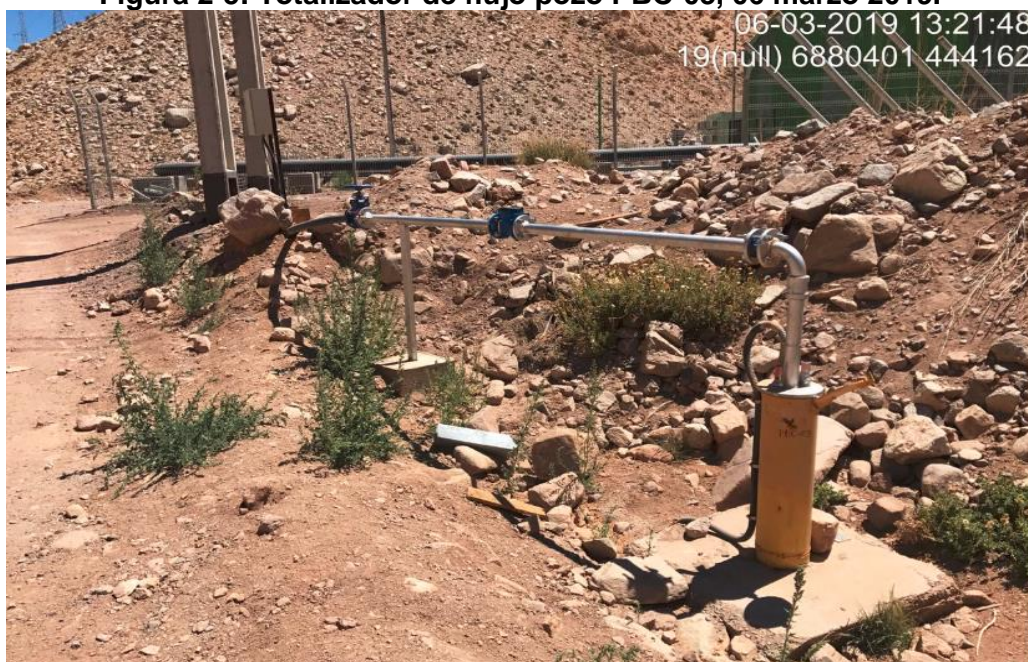
Figura 2-5: Totalizador de flujo pozo PBC-03, 06 marzo 2019.

El bombeo de este pozo dio inicio los primeros días del mes de agosto de 2018 y hasta la fecha de su detención el día 4 de marzo de 2019, se extrajo un volumen total de 2.329 m³ en 216 días de operación de la captación. Lo anterior nos da un caudal de bombeo promedio de 0,12 (l/s) o bien 10,78 (m³/día). La desenergización del pozo se realizó con fecha 5 de marzo 2019. Las fotografías siguientes muestran el pozo con fecha 6 de marzo.
