REF.: Presenta Antecedentes Complementarios a PDC presentado con fecha 06 de enero de 2021 - Proceso sancionatorio Resolución Exenta N° 3/Rol F-040-2020, de 14 de julio de 2020

Junto con saludarle, por medio de este documento se presenta información complementaria para el Programa de Cumplimiento sometido a su conocimiento por CONSTRUCTORA VILLARRICA LIMITADA, con fecha 6 de enero de 2021, en relación a determinadas acciones de los cargos formulados en el resuelvo I de la Resolución Exenta N° 3/Rol F-040-2020, de 14 de julio de 2020 (en adelante, e indistintamente la “Res. Ex. N° 3” o la “Formulación de Cargos”), y las observaciones contenidas en la Resolución Exenta N°5/ Rol D-40-2020 de 29 de septiembre de 2020, respecto del Relleno Sanitario Villarrica.

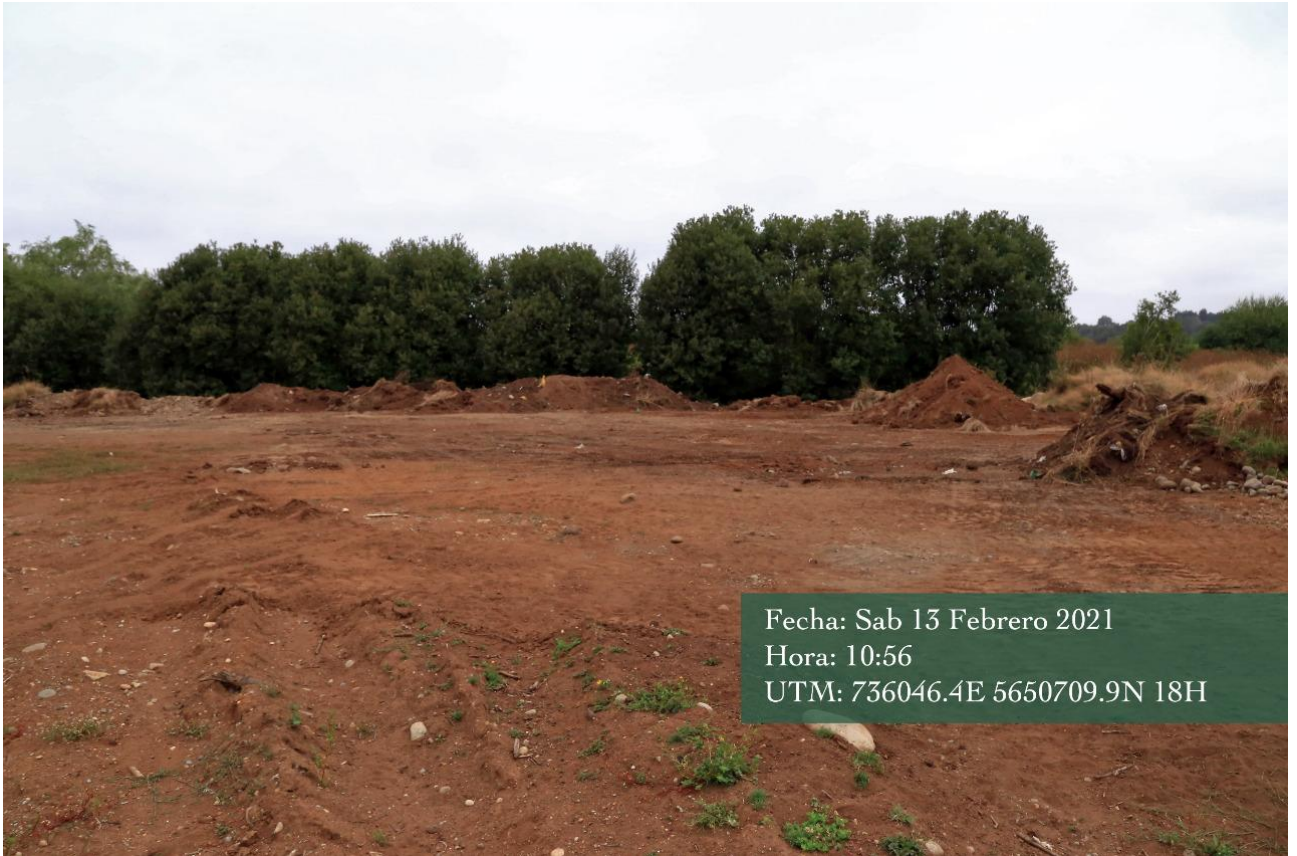
El inicio de la obra propiamente tal, ha tenido atraso derivado del COVID-19, no obstante, el material de cobertura se ha trasladado al sitio, iniciándose los trabajos de cierre en la zanja número 8, a partir del 1 de agosto, como se muestra en la siguiente fotografía:

Respecto de esta acción el cierre se ejecuta en conformidad a lo establecido en el Reglamento sobre condiciones sanitarias y de seguridad básicas en los rellenos sanitarios, Art. 53 y siguientes relativo al Cierre de Rellenos Sanitarios, y a la fecha de esta presentación se da cuenta del avance en la adquisición de materiales y contrato de obras con empresa externa que realizará el traslado de tierra y material arcilloso para el cierre de las zanjas en desuso, adjunto en Anexo 4.
