INFORME DE INSPECCIÓN AMBIENTAL “EMISIONES ACÚSTICAS GENERADAS POR LA ETAPA DE OPERACIÓN DE SUBESTACIÓN ANCOA”	Identificación: IR200702-M188-CR
		Versión: 01
		Fecha de Emisión: 02 de julio de 2020

Actividad de Medición Variable Ruido N°1 (Mes Junio)

“EMISIONES ACÚSTICAS GENERADAS POR LA ETAPA DE OPERACIÓN DE SUBESTACIÓN ANCOA”

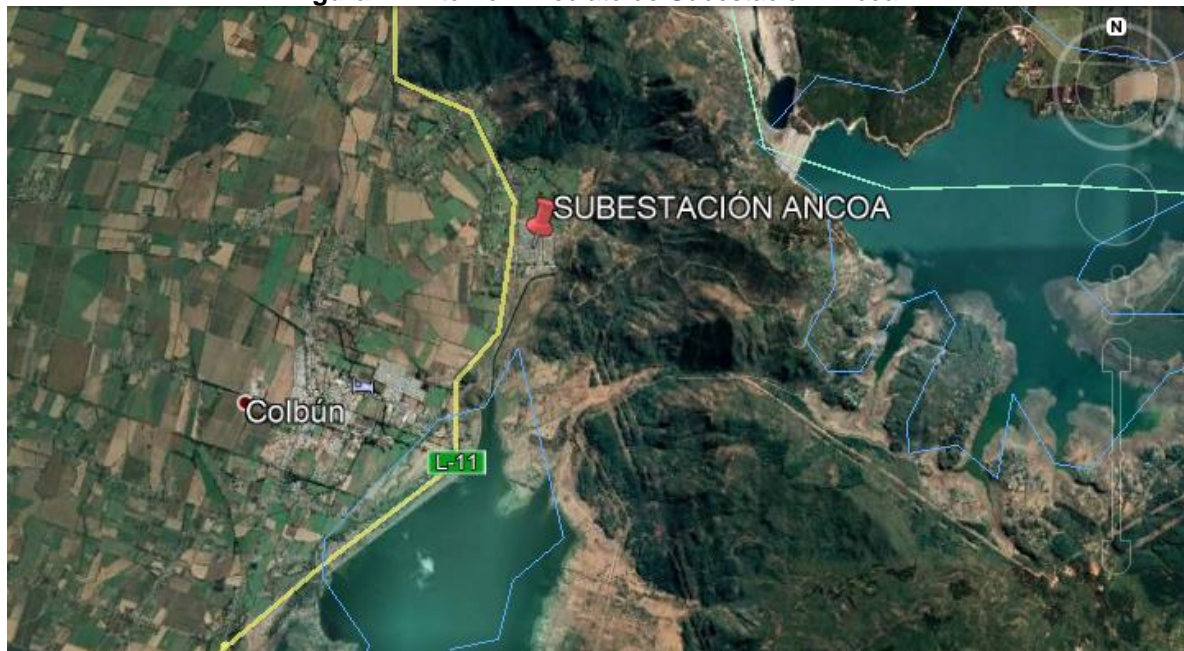
Figura 1: Entorno inmediato de Subestación Ancoa.

El proyecto inspeccionado corresponde a la operación de Subestación Ancoa, ubicada al noreste de la comuna de Colbún. En la figura a continuación se detalla el entorno inmediato del proyecto.

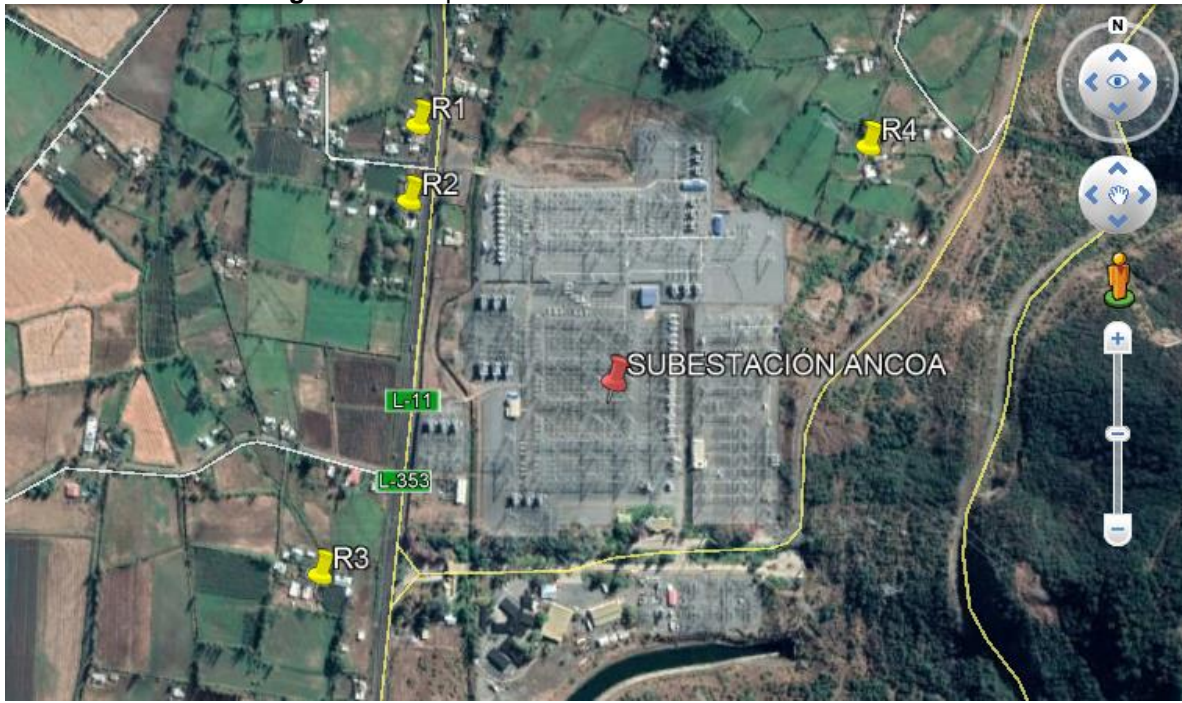
Figura 2: Receptores en relación a Subestación Ancoa.

Como se puede observar en la Figura anterior, los receptores evaluados están señalados con pinchos amarillos, mientras que la Subestación se identifica con pincho rojo.

En la **Tabla 7** se muestra la leyenda de la imagen satelital con la ubicación georreferenciada de los receptores señalados en la Figura anterior.

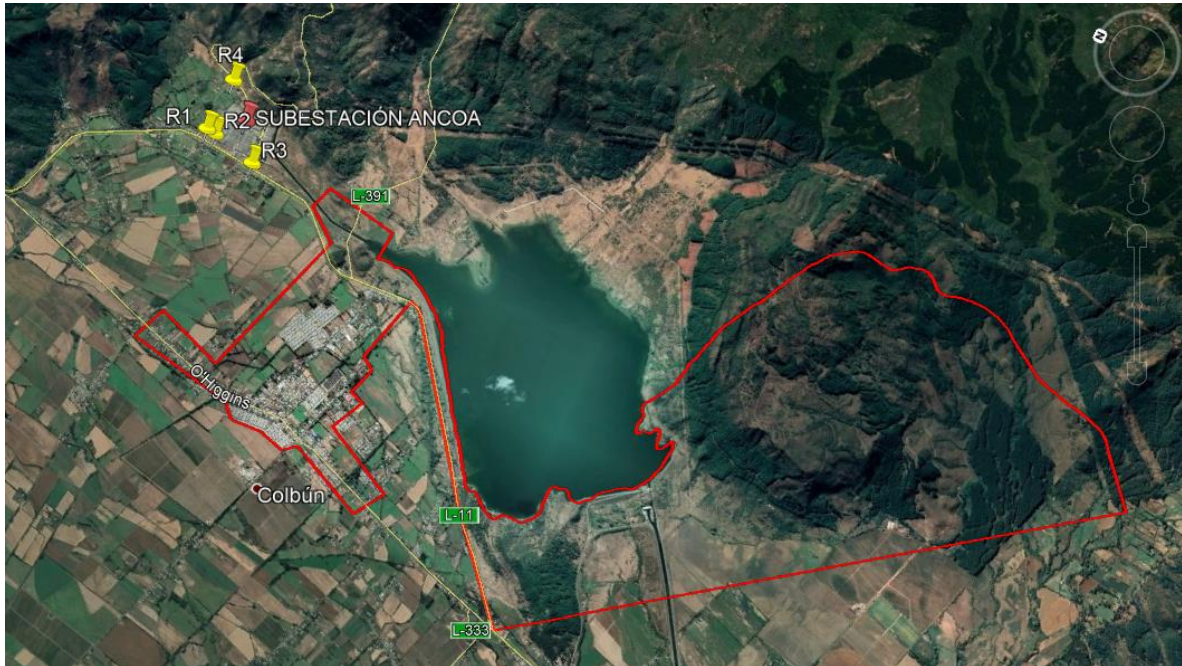
Figura 4: Límite Urbano de Colbún en Subestación Ancoa y receptores evaluados.

De acuerdo a lo anterior, los receptores evaluados se encuentran en Zona Rural, ya que los cuatro (4) se emplazan fuera del límite urbano de Colbún, tal como se muestra en la siguiente figura.

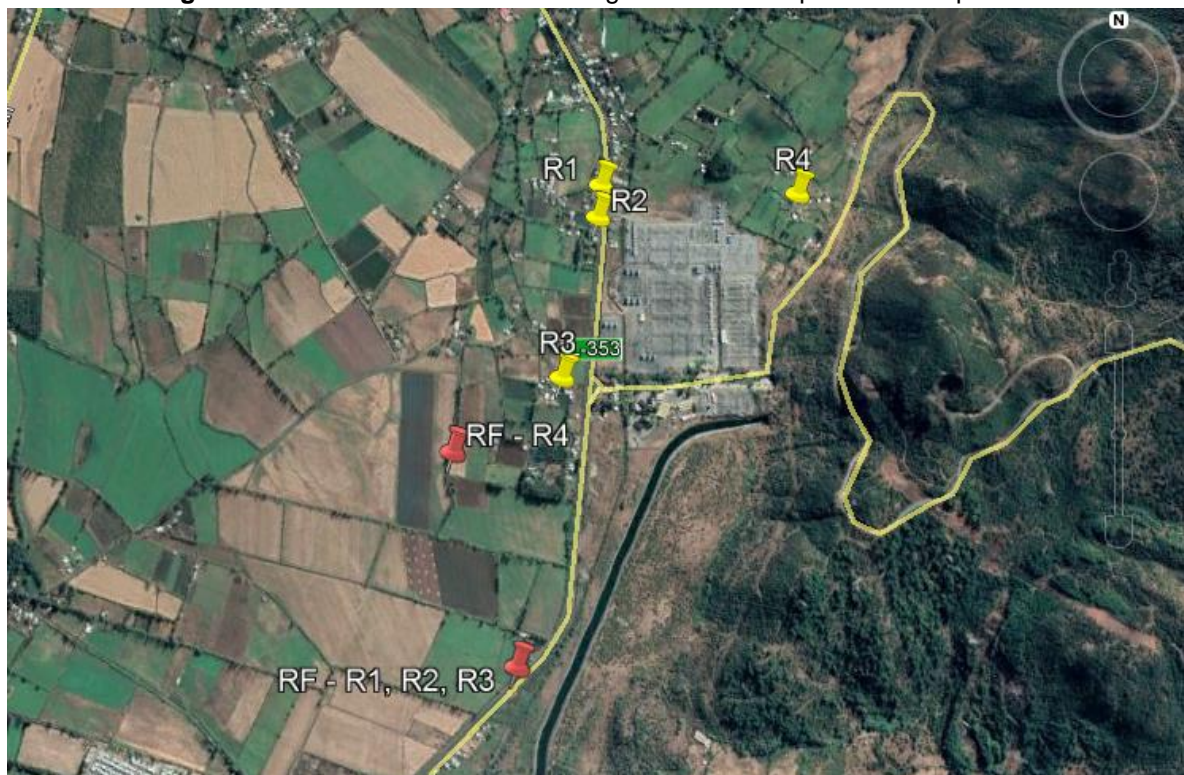
Figura 5: Puntos de medición homologables a sus respectivos receptores.

La ubicación de los puntos de medición de ruido de fondo, se detalla en la figura y tabla a continuación.

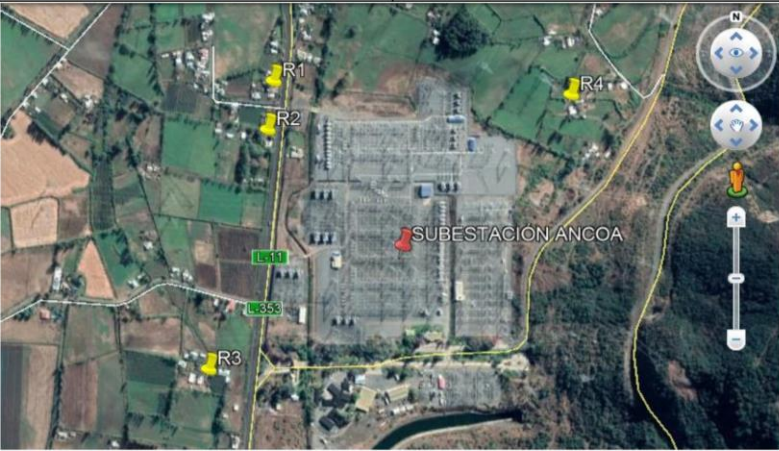
FICHA DE GEORREFERENCIACIÓN DE MEDICIÓN DE RUIDO

Origen de la imagen Satelital	Google Earth
Escala de la imagen Satelital	405 mts
