| Unidad Fiscalizable | Instrumento Fiscalizable | Número/Año | Nombre |
|---|---|---|--|
| FOSFOQUIM | RCA | 308/2007 | Planta de Recuperación de Cobre Soluble |

DFZ-2018-1003-III-RCA-IA

INFORME TÉCNICO DE FISCALIZACIÓN AMBIENTAL

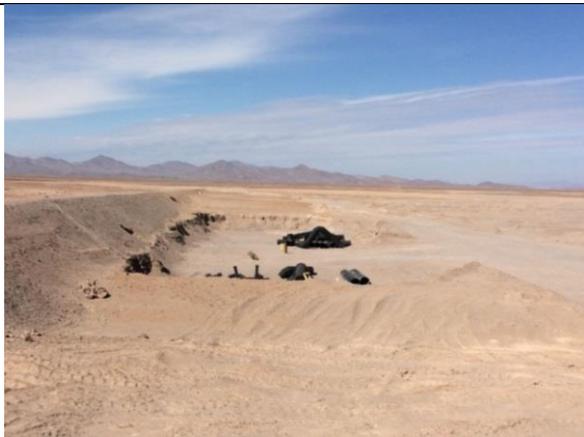
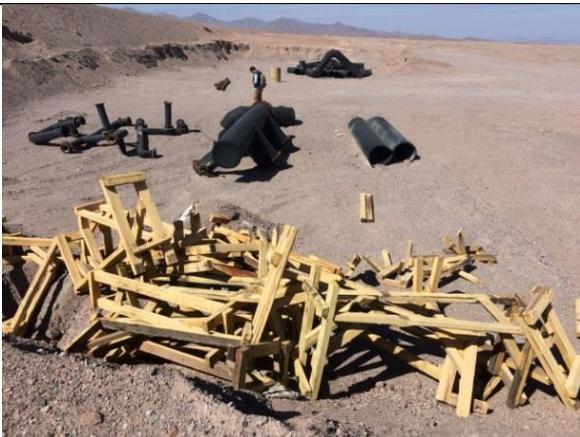
| Registros | | | | | |
|--|--|---|--|---|---|
| Fotografía 1. | | Fecha: 11.04.2018 | | Fotografía 2. | |

| Registros | | | | | |
|--|--|---|--|---|---|
| Descripción del medio de prueba: Vista 1 del área de residuos industriales. | | | Descripción del medio de prueba: Vista 2 del área de residuos industriales. | | |

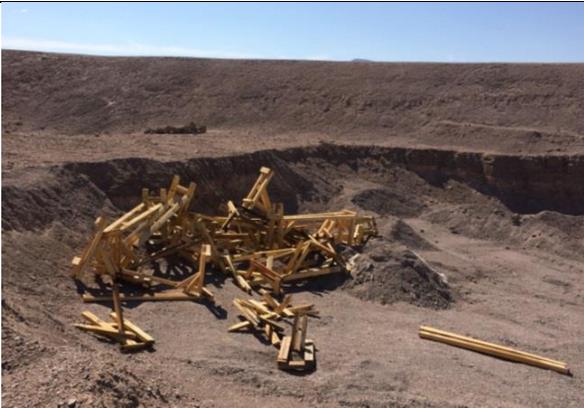
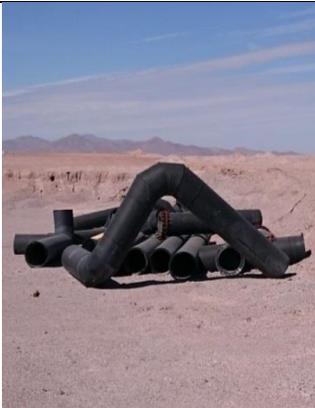
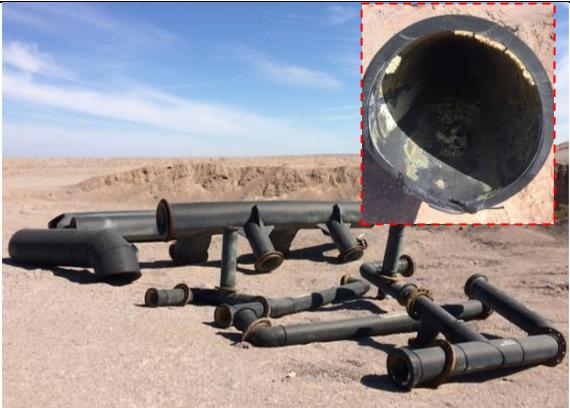
| Registros | | | | | |
|---|--|--|--|--|---|
| Fotografía 3. | | Fecha: 11.04.2018 | | Fotografía 4. | |

| Registros | | | | | |
|---|--|--|--|--|---|
| Descripción del medio de prueba: Maderas dispuestas al interior del área de residuos industriales. | | | Descripción del medio de prueba: Tuberías dispuestas al interior del área de residuos industriales. Se muestra la presencia de residuos secos en su interior. | | |

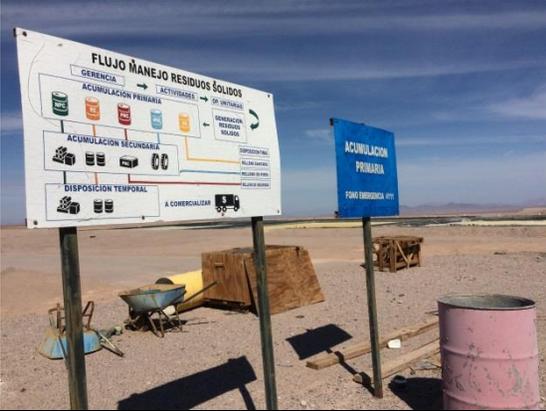
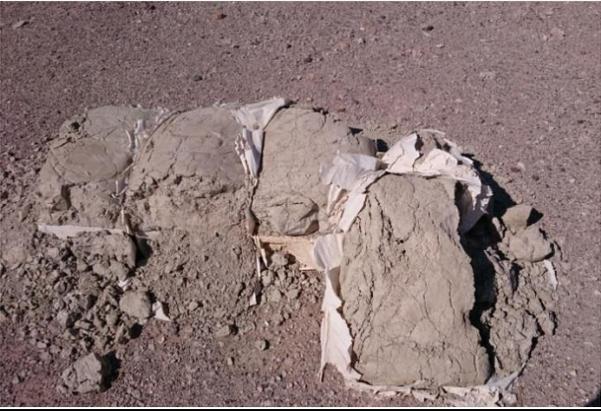
| Fotografía 5. | Fecha: 11.04.2018 | | Fotografía 6. | Fecha: 11.04.2018 | |

- En sector container de acceso en abandono, en adelante container, coordenadas geográficas UTM WGS84 E 421.960 N 7.097.878, se observó acumulación de residuos Industriales peligrosos y no peligrosos dispersos en contorno de container, los residuos visualizados corresponden a: maderas, tuberías, contenedores de sustancias peligrosas (OrePrep X-133 Frother) el cual presenta riesgos para el medio ambiente, estructuras metálicas, contenedores metálicos carretillas deterioradas y neumáticos (Fotografías 5, 6, 7, 8, 9 y 10).

| Descripción del medio de prueba: Señalética indicativa de residuos. | | | Descripción del medio de prueba: Residuo industrial dispuesto sobre el suelo desnudo. | | |

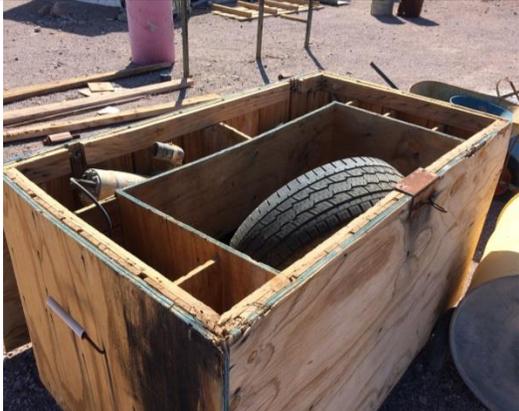
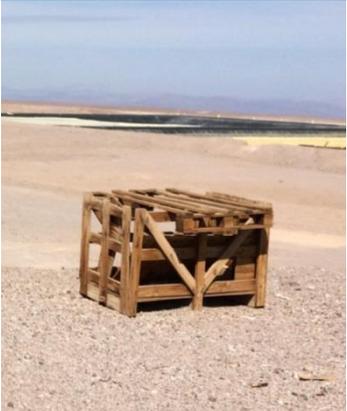
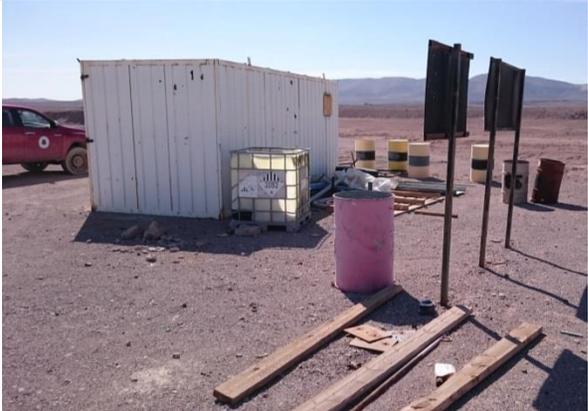
| Fotografía 9. | Fecha: 11.04.2018 | | Fotografía 10. | Fecha: 11.04.2018 | |

| Descripción del medio de prueba: Residuos industriales no peligrosos ubicados a un costado del container de acceso. | | | Descripción del medio de prueba: Container de acceso y los residuos dispuestos a su alrededor. | | |

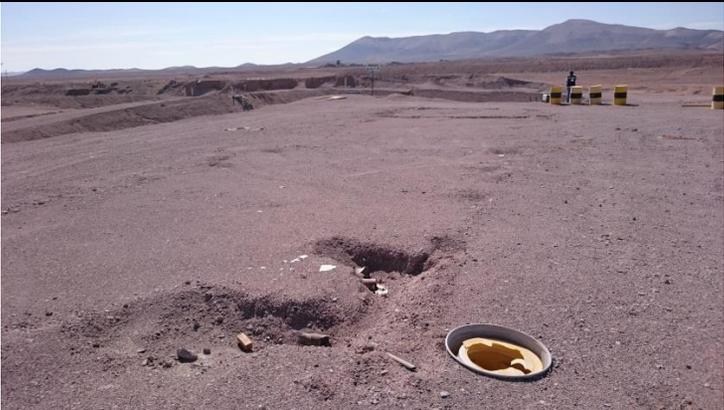
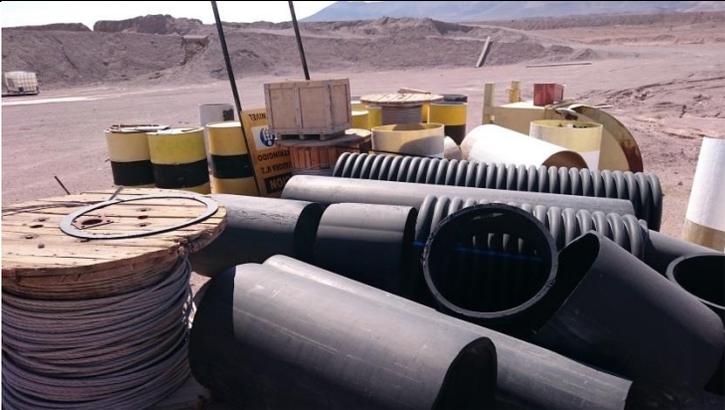
| Fotografía 11. | Fecha: 11.04.2018 | | Fotografía 12. | Fecha: 11.04.2018 | |

| Descripción del medio de prueba: Área de oficinas, se observan arranques de alcantarillado abandonados | | | Descripción del medio de prueba: Residuos Industriales abandonados | | |

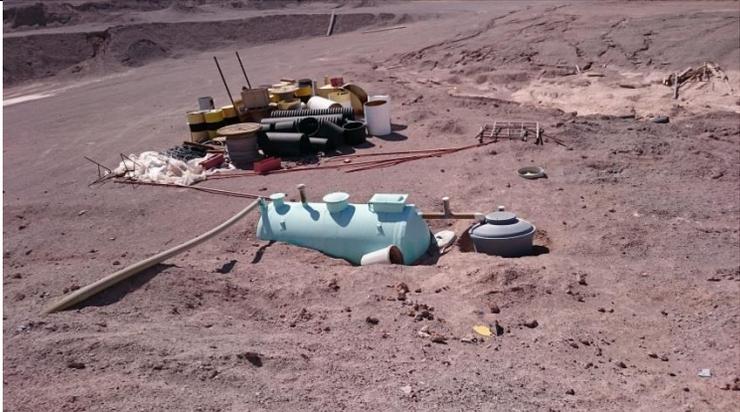
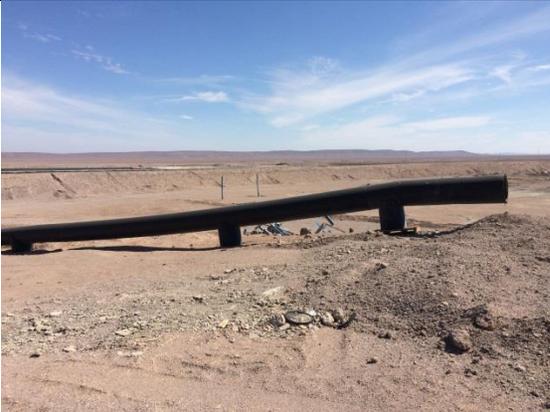
| Fotografía 13. | Fecha: 11.04.2018 | | Fotografía 14. | Fecha: 11.04.2018 | |

- En el punto coordenadas geográficas UTM WGS84 E 421.989 N 7.098.012, correspondiente al sector de acopio de residuos peligrosos y no peligrosos, se observó acumulación de residuos industriales correspondientes a: maderas, tuberías, contenedores de sustancias peligrosas cuyo manejo debe ser conforme a un residuo peligroso, estructuras metálicas, contenedores metálicos, restos de membranas de HDP, carretillas deterioradas y tubería de 600 mm parcialmente enterradas (Fotografías 14, 15 y 16).

| Descripción del medio de prueba: Sector Instalación de faena abandonada. | | | Descripción del medio de prueba: Tuberías semi enterradas presentes en el área de acopio de RESPEL y No Respel. | | |

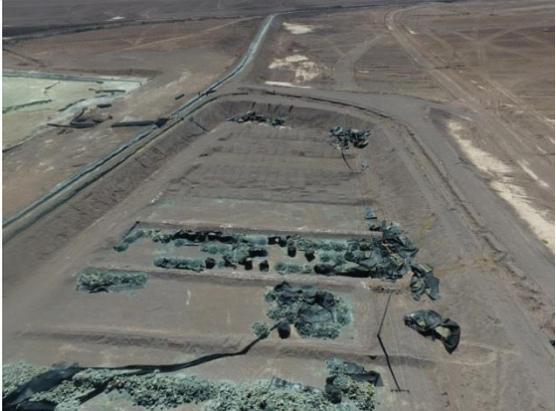
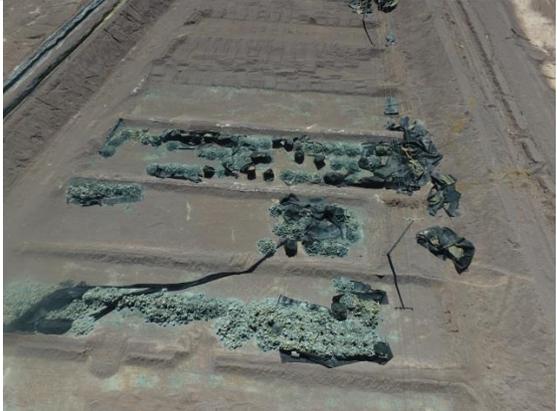
| Fotografía 17. | Fecha: 11.04.2018 | | Fotografía 18. | Fecha: 11.04.2018 | |

- En el punto coordenadas geográficas UTM WGS84 E 422.024 N 7.098.029, correspondiente al sector de depósito de residuos mineros, se observó acumulación de residuos mineros de color azul índigo, expuesto a condiciones climáticas de dispersión eólica, estando algunos de ellos cubiertos parcialmente por membranas de HDP. Se identificó un sector de almacenamiento de producto (material fino y seco de color azul índigo característico de la covelina), la mayor parte se encontraba esparcido en una cancha y el resto se encontraba contenido en maxisacos deteriorados, otros cubiertos por carpeta de HDPE y malla Rachel (Fotografía 17, 18, 19, 20 y 21).

| Descripción del medio de prueba: Vista 1 del área de disposición de residuos mineros e industriales, expuestos a las condiciones climáticas. | | | Descripción del medio de prueba: Vista 2 del área de disposición de residuos mineros e industriales, expuestos a las condiciones climáticas. | | |

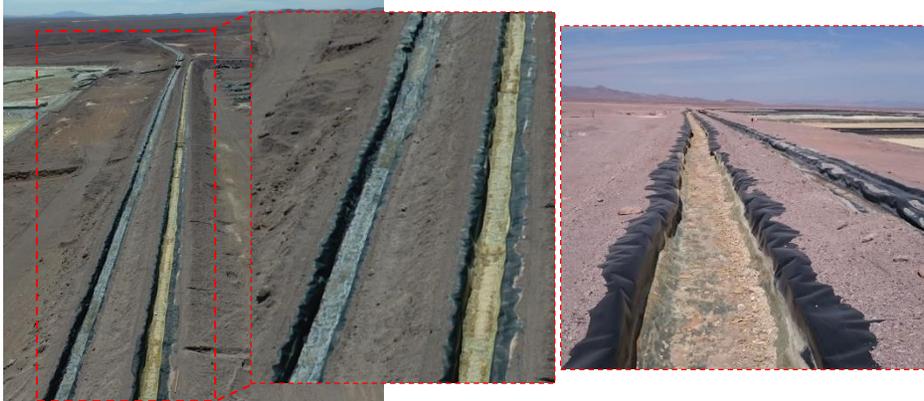
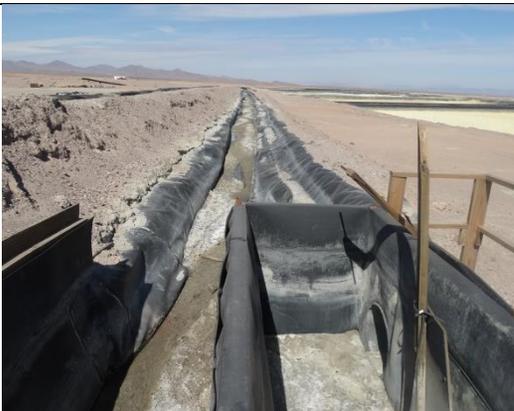
| Fotografía 23. | Fecha: 11.04.2018 | Fotografía 24. | Fecha: 11.04.2018 |

| Descripción del medio de prueba: Vista aérea de las canaletas perimetrales de las piscinas o celdas de decantación, con residuos color azul índigo y amarillos. | | Descripción del medio de prueba: Compuerta de ingreso de relaves hacia celda de separación. | |

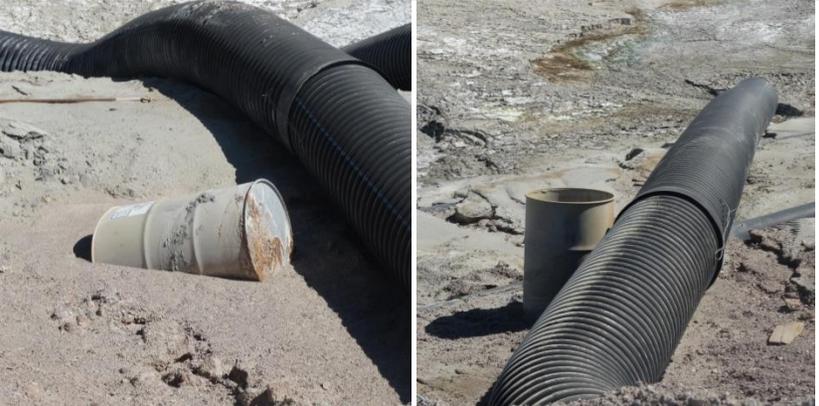
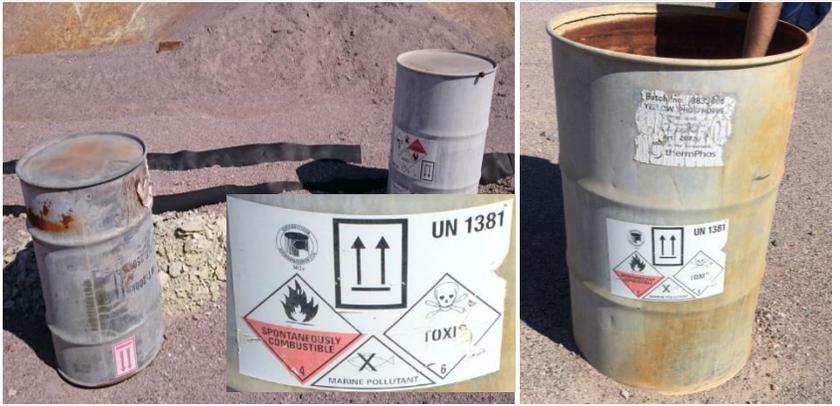
| Fotografía 27. | Fecha: 11.04.2018 | | Fotografía 28. | Fecha: 11.04.2018 | |

| Descripción del medio de prueba: Tambores dispuestos sobre el suelo desnudo y en el contorno de las celdas o piscinas de separación. | | | Descripción del medio de prueba: Tambores con indicación de tóxico y combustión espontánea sobre el suelo desnudo y en el contorno de excavación. | | |

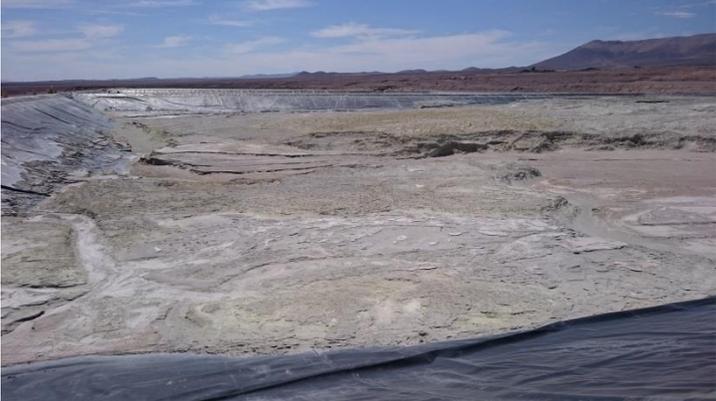
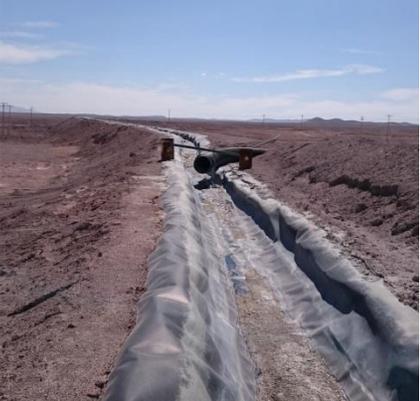
| Fotografía 33. | Fecha: 11.04.2018 | | Fotografía 34. | Fecha: 11.04.2018 | |

| Descripción del medio de prueba: Piscina de decantación 1 (extremo norte). Se observa material en su interior. | | | Descripción del medio de prueba: Canal de ingreso de relaves. | | |

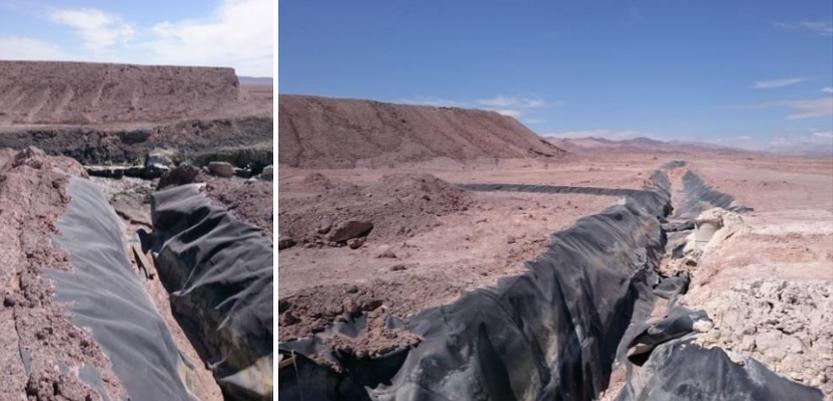
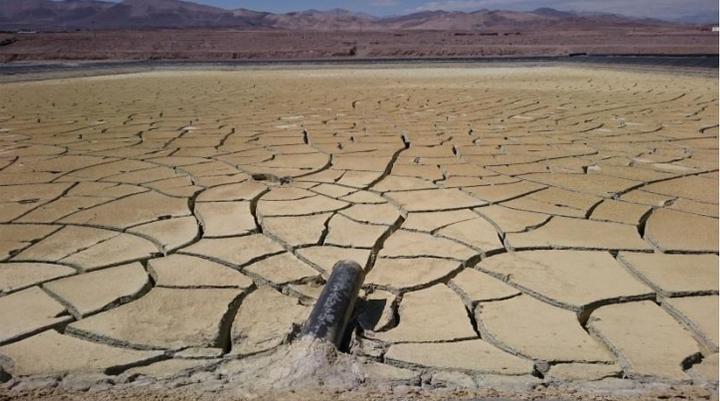
| Fotografía 35. | Fecha: 11.04.2018 | | Fotografía 36. | Fecha: 11.04.2018 | |

- Retorno del relave:
 - En el punto de coordenadas geográficas UTM WGS84 E 421.647 N 7.098.157, se pudo visualizar igualmente que en punto anterior, canal de retorno hacia el canal de relaves de Pampa Austral, con material seco en su interior, parcialmente cubierto con membrana de HDP deteriorada y punto de descarga en canal de relave Pampa Austral (Fotografía 35).
