ANÁLISIS Y ESTIMACIÓN DE POSIBLES EFECTOS AMBIENTALES CARGO 2

Aconcagua Inmobiliaria

Resolución Exenta N° 1/Rol D-069-2021

MARZO, 2021

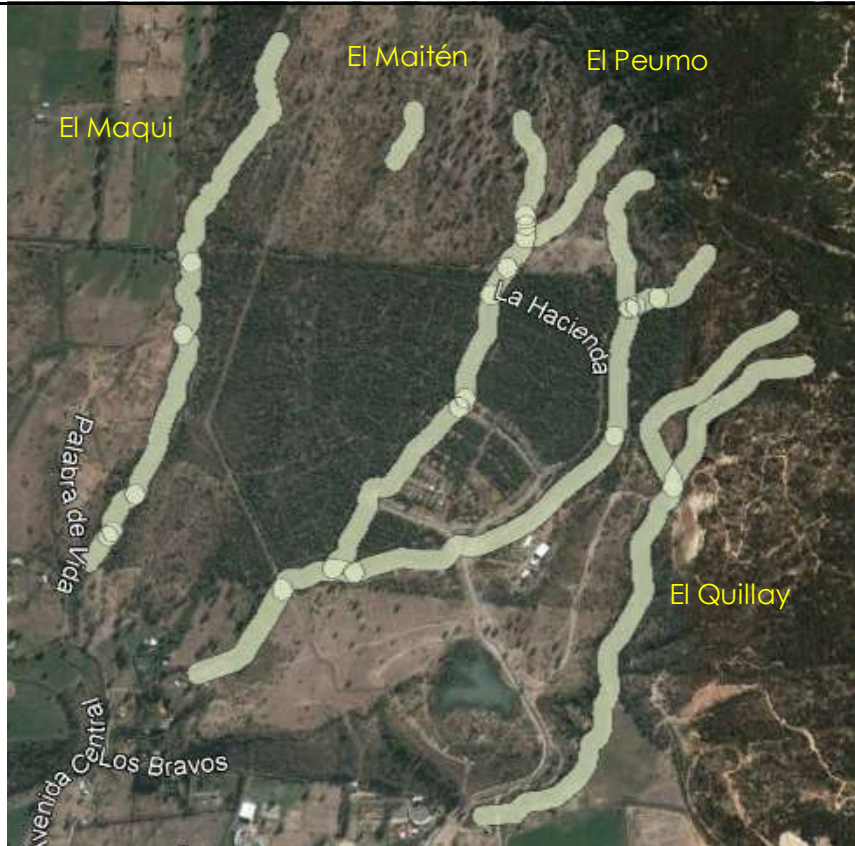
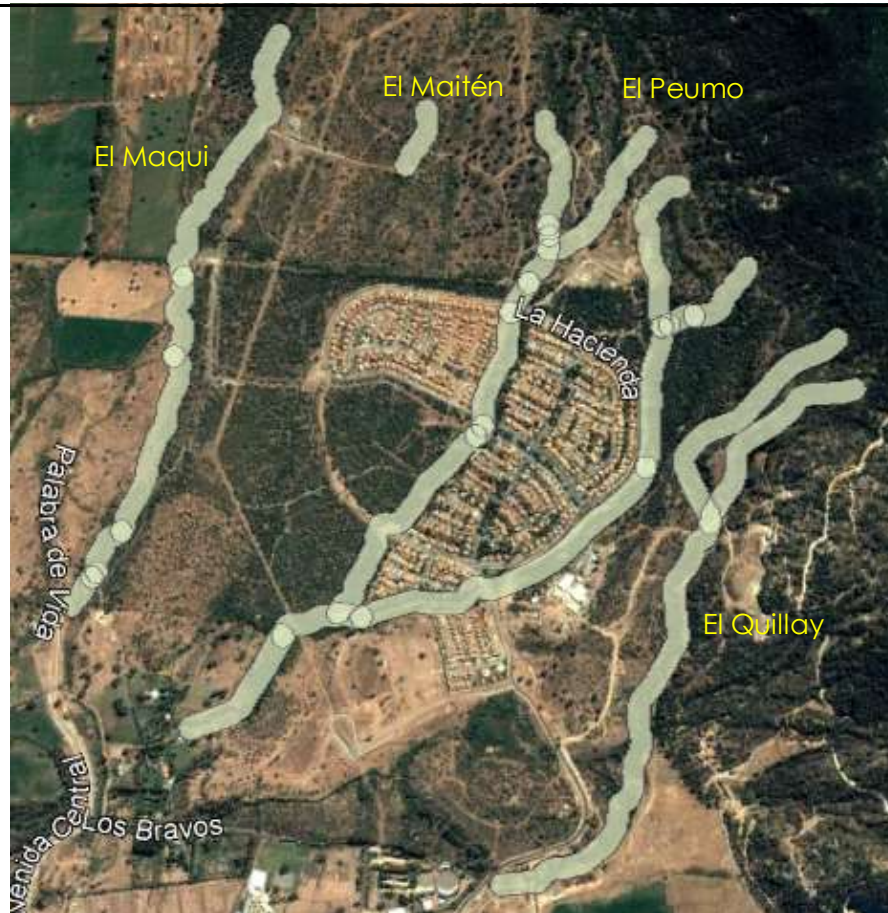
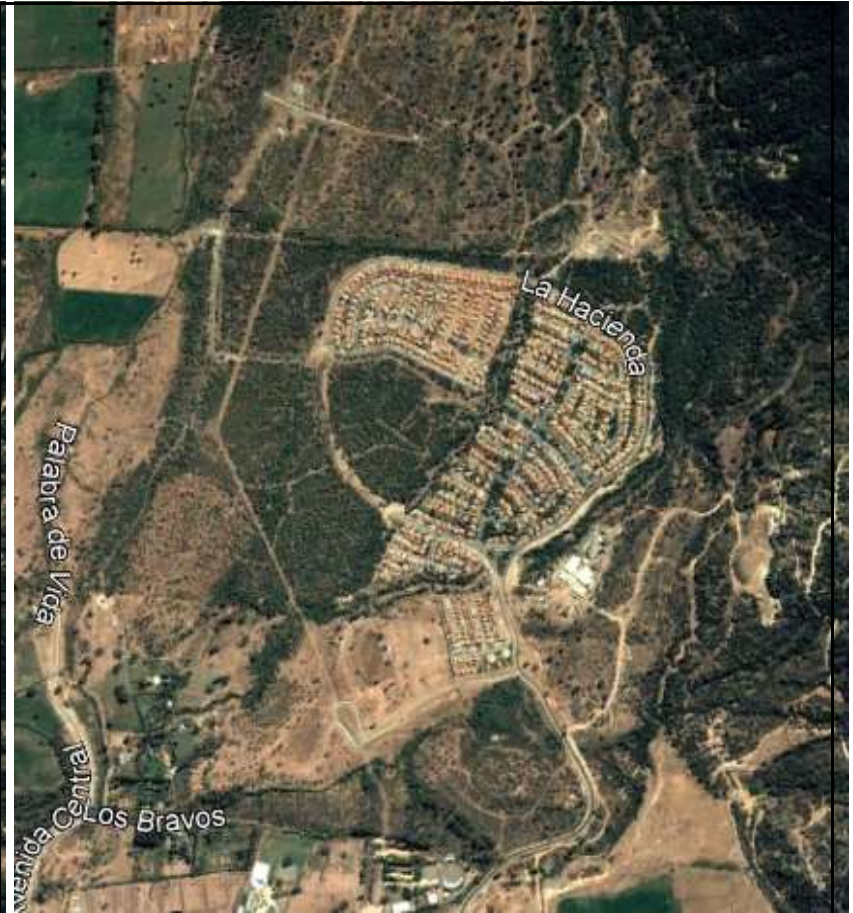
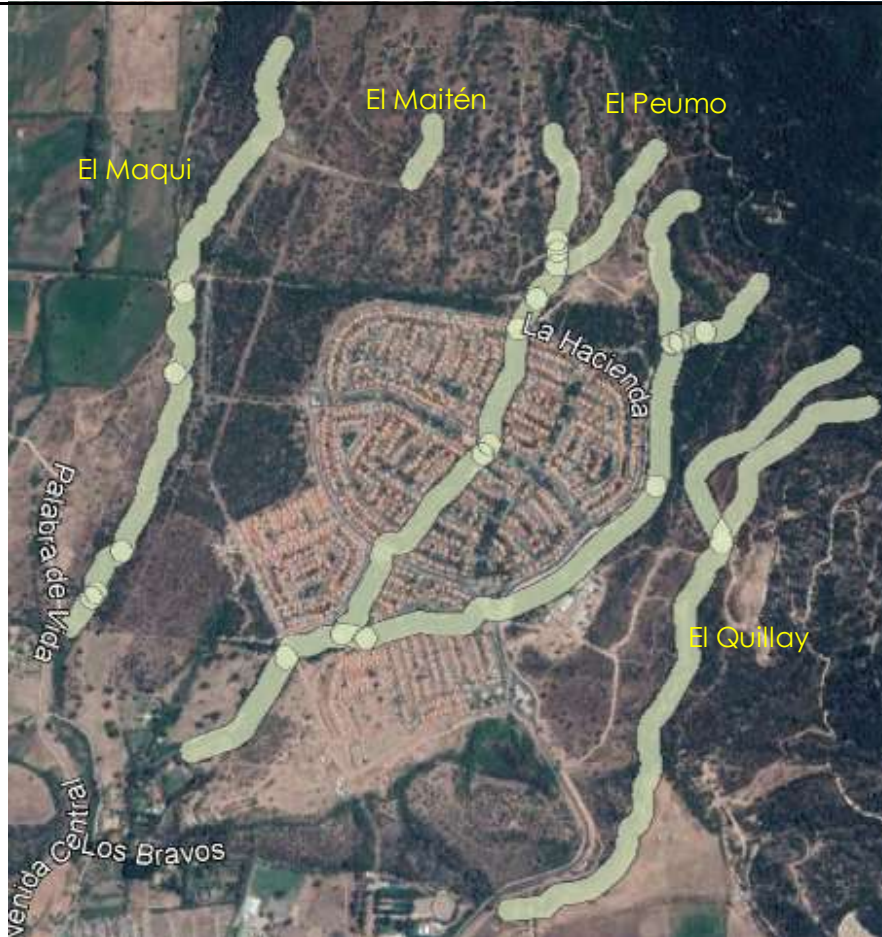
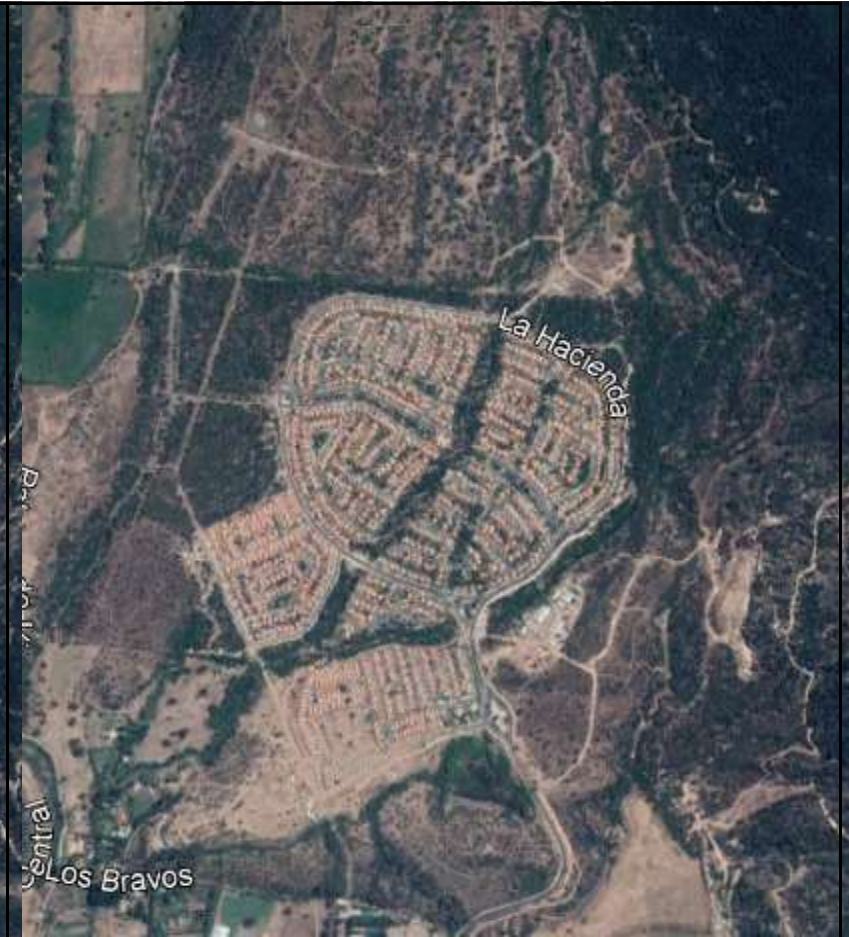
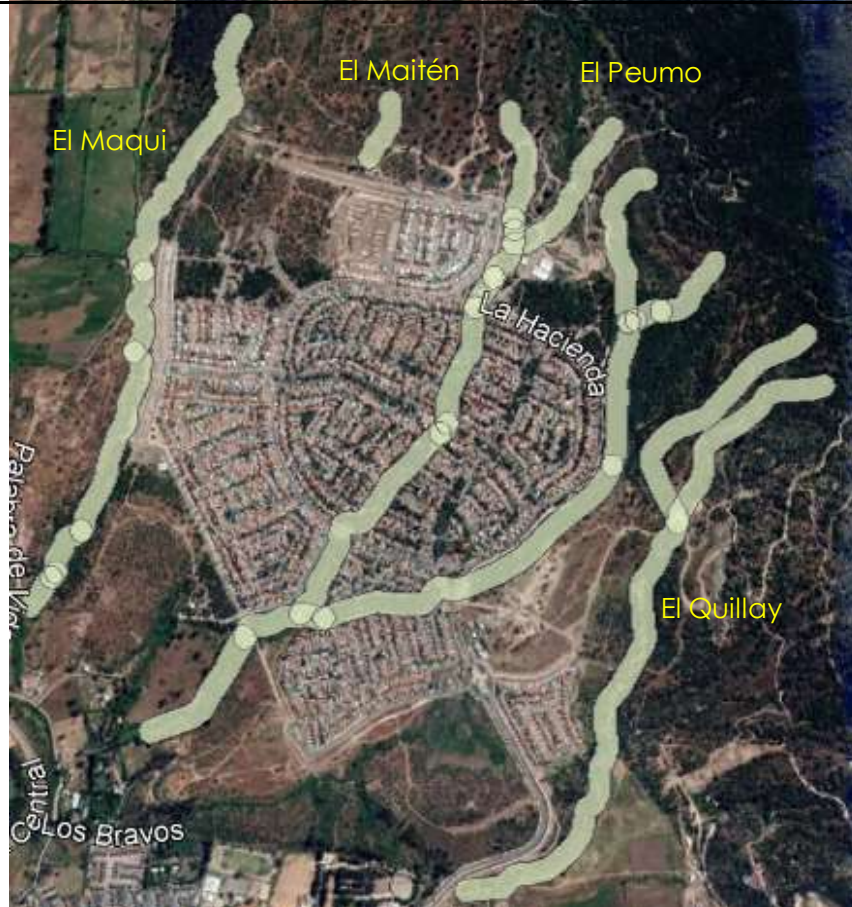
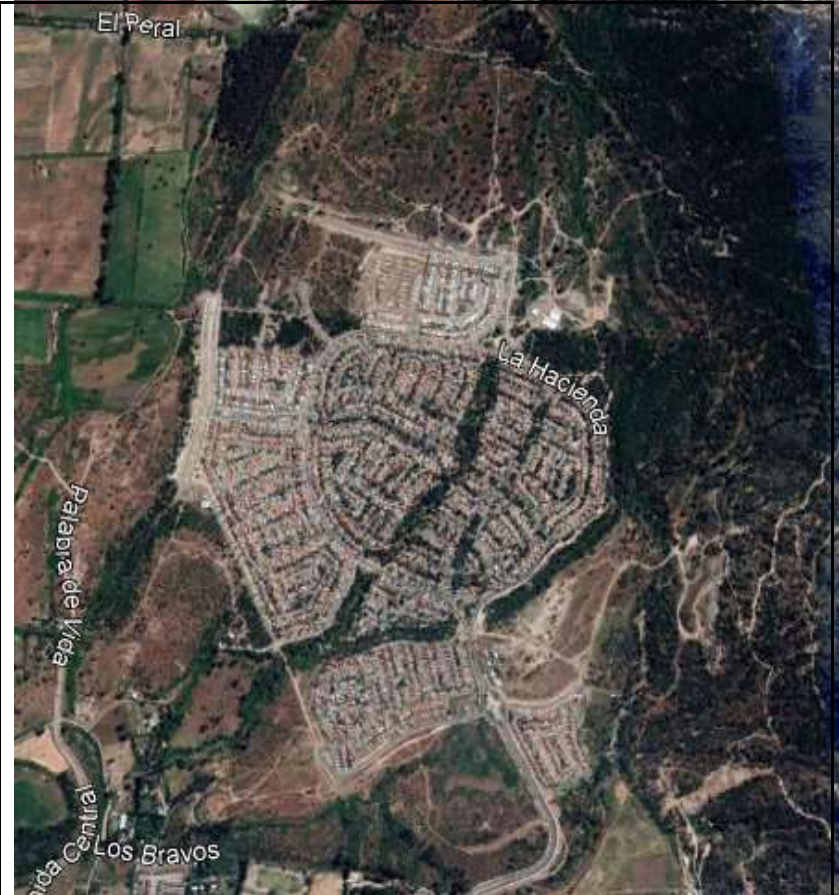
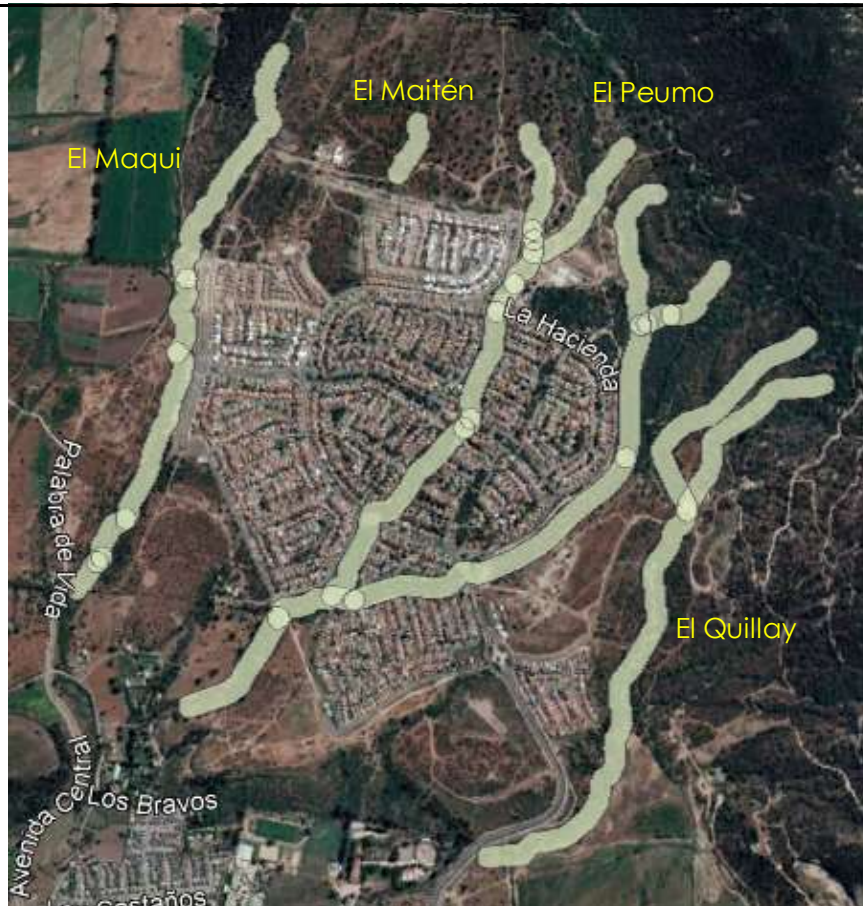
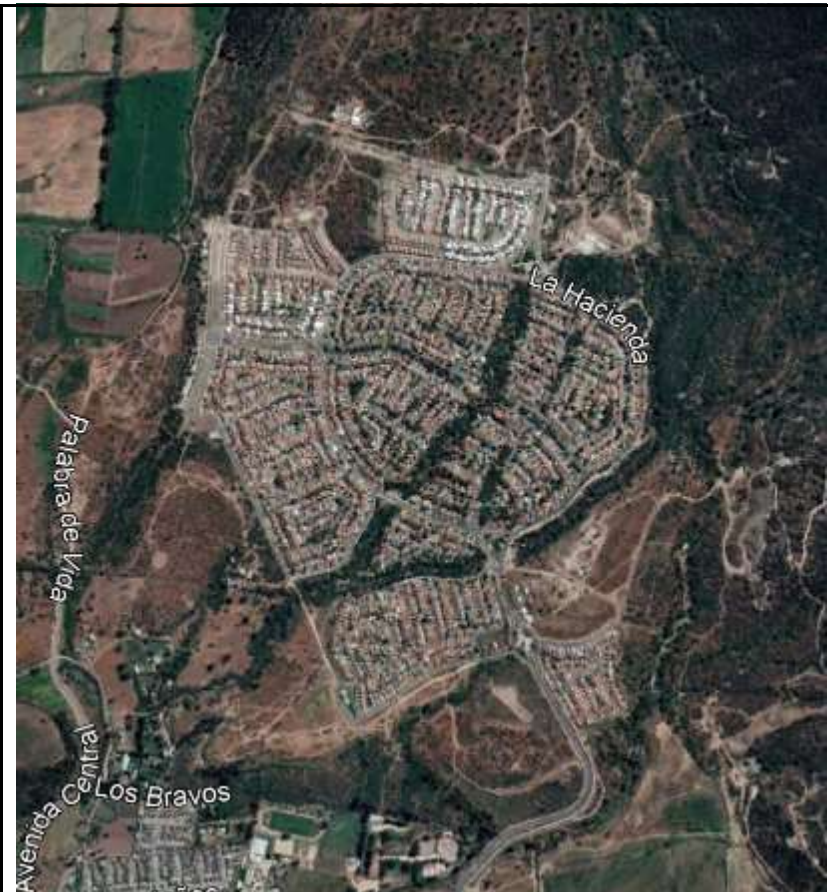
Figura 3. Comparación de imágenes satelitales en relación con las quebradas ubicadas en el lugar de emplazamiento del proyecto

La Figura 2 muestra el resultado de la evolución temporal que sufrieron las 5 quebradas emplazadas en el proyecto.

Fuente: Imagen Google Earth 2005 (inicio proyecto), Superposición de quebradas en el lugar, con buffer lineal de 25 metros.

Fuente: Imagen Google Earth 2005 (inicio proyecto), sin superposición de quebradas.

Fuente: Imagen Google Earth 2009 (intermedio), Superposición de quebradas en el lugar, con buffer lineal de 25 metros.

Fuente: Imagen Google Earth 2009 (intermedio), sin superposición de quebradas.

Fuente: Imagen Google Earth 2013 (Recepción de quebradas),
Superposición de quebradas en el lugar, con buffer lineal de 25
metros.

Fuente: Imagen Google Earth 2013 (Recepción de
quebradas), sin superposición de quebradas.

Fuente: Imagen Google Earth 20017 (intermedio), Superposición de quebradas en el lugar, con buffer lineal de 25 metros.

Fuente: Imagen Google Earth 20017 (intermedio), sin superposición de quebradas.

Fuente: Imagen Google Earth 2020 (Campaña de limpieza),
Superposición de quebradas en el lugar, con buffer lineal de 25
metros.

Fuente: Imagen Google Earth 2020 (Campaña de limpieza),
sin superposición de quebradas.

se pudo observar que la vegetación perteneciente a la Quebrada El Maitén fue intervenida por las actividades de construcción del proyecto, tal como se muestra en la **¡Error! No se encuentra el origen de la referencia.** No obstante lo anterior, dicha intervención cuenta con la aprobación de la autoridad competente.

Del análisis espacial de la cobertura vegetal presente en las Quebradas, se pudo observar que la evolución temporal de la masa vegetal de las Quebradas, no presentó variaciones sustanciales en la cobertura.

Conforme al análisis efectuado, la evolución de la vegetación de las quebradas no presentan variaciones en el periodo estudiado desde el año 2004 (antes del proyecto) y las imágenes posteriores (iniciado el proyecto y la posterior construcción de viviendas - que no son parte del proyecto).
