Informe Técnico de descarte de Efectos Negativos – Parámetro Aguas Superficiales

Rol F-028-2021 de la SMA

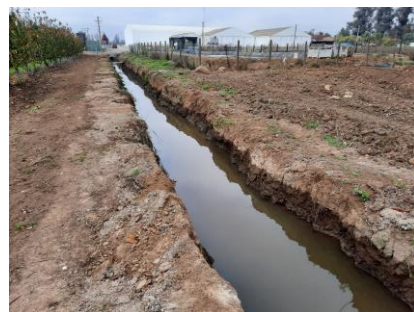
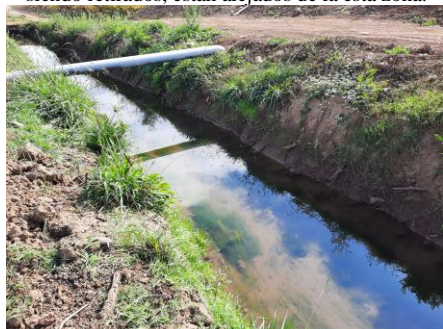
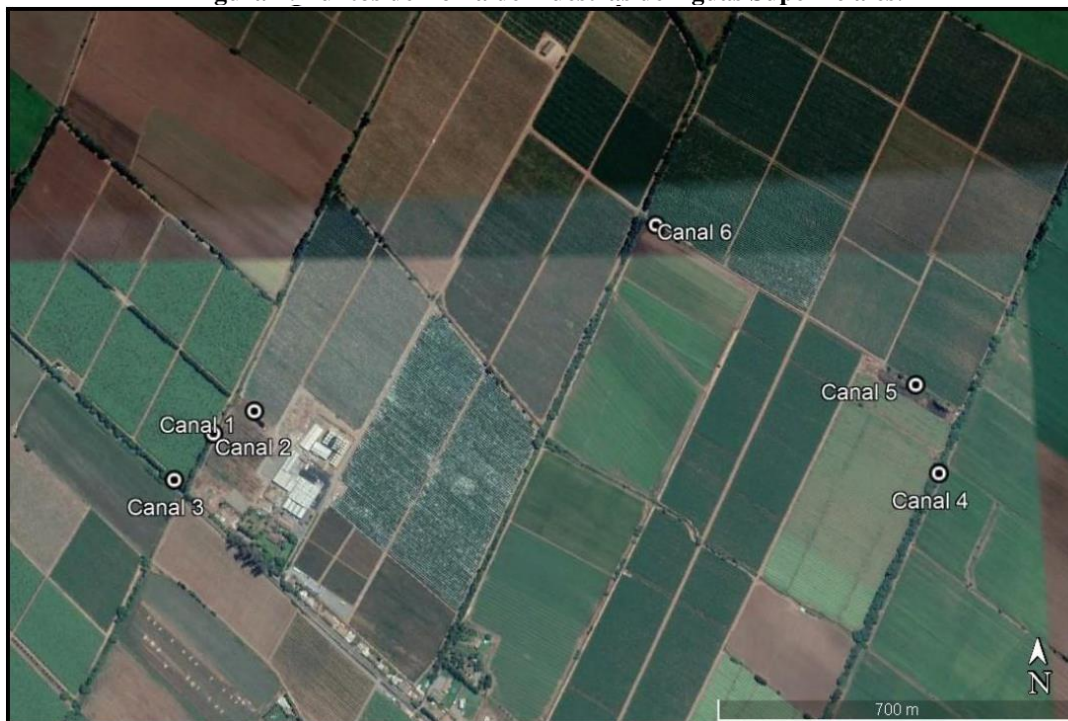
Figura 1: Puntos de Toma de muestras de Aguas Superficiales.

Tabla 1. Resumen del estado de los puntos de monitoreo de Aguas Superficiales.					
Punto de muestreo	Hecho asociado	Localización	Observación Formulación de Cargos	Observación Al momento de la muestra	Observación estado actual de los canales 28-04-2021
Canal 1	Hecho 3	Aguas Arriba	Se presentan descargas de aguas de lavado con orujos y escobajos hacia el canal de aguas a lluvias y/o desagua de riegos. (hecho 3)	Se encuentran instaladas las rejillas de las cámaras lluvias, posterior a la fiscalización, a su vez se limpió el canal, sacando sedimentos en el fondo de este, como lo señalan las acciones del Hecho 2.	El canal se mantiene sin descargas de aguas de lavado producto de las mejoras en la zona de la bodega, a su vez sin descarga por medio de la zona de disposición, ya que se retira el tubo de desagüe.
Canal 2	Hecho 2 y 3	Intermedio	Se constatan descargas por medio de un tubo de desagüe desde la zona de disposición de RILES. (hecho 2)

Canal 3	Hecho 2 y 3	Aguas Abajo			
Canal 4	Hecho 4	Aguas Arriba	Se constata un mal manejo en la acumulación de orujos y escobajos produciendo que los lixiviados escurran al canal.	Se procedió al despeje de la zona de orujos y escobajos, para alejarlos del canal, y así proceder con sus retiros y aplicaciones acorde al PdC.	El canal se mantiene sin ninguna descarga de lixiviados, ya que los orujos y escobajos que están siendo retirados, están alejados de la esta zona.
Canal 5	Hecho 4	Intermedio

Canal 6	Hecho 4	Aguas Abajo
