INFORME  
VISITA TÉCNICA  
SERVICIO DE SANITIZACIÓN AMBIENTAL  
CENTRO DE CULTIVO QUIMEYCO

Santiago, 27 de Octubre de 2020

A continuación, tengo el agrado de hacerles llegar un informe sobre la visita técnica realizada el pasado lunes 19 de Octubre, para chequear el funcionamiento del sistema de saneamiento ambiental dispuesto en el pozo de lodos en las instalaciones del Centro Quimeyco, basado en un equipo de “generación de hidroxilos”, Odorox®, modelo Boss™, en conjunto con la respectiva mantención preventiva.

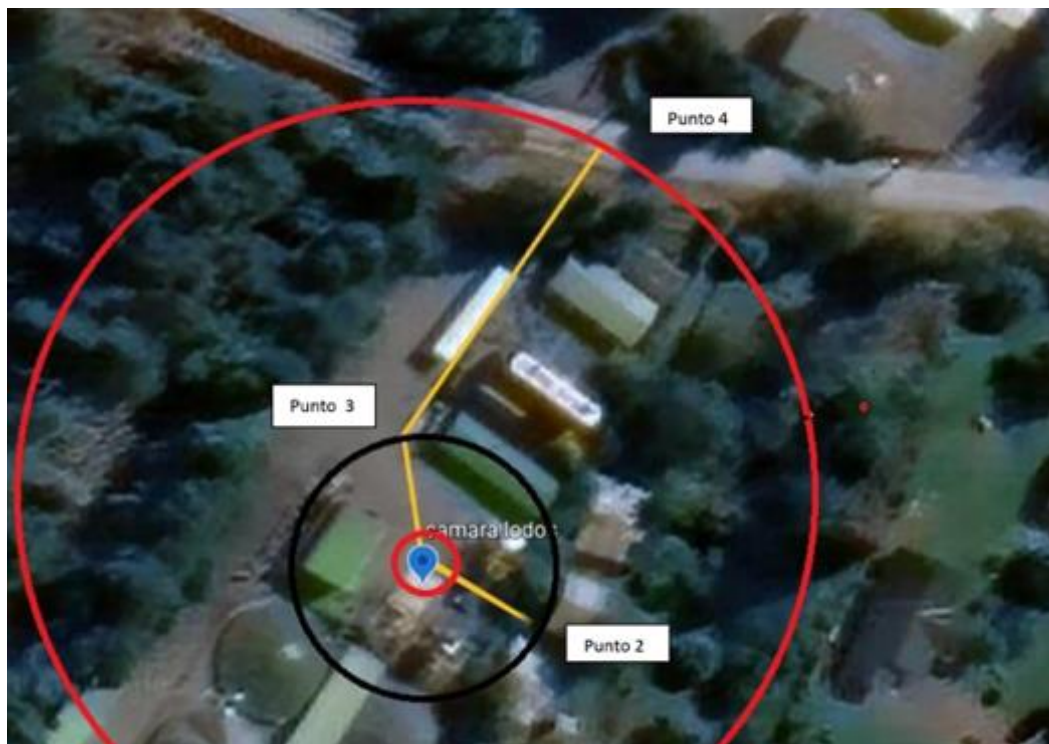
Se determinaron 4 puntos críticos que se describen a continuación, donde se efectúan regularmente mediciones de gases, semanalmente antes, durante y posterior a cada operación de retiro de lodos y en cada visita de control y mantención del sistema.

- **Punto 1: Cámara Lodos:** Radio de Circunferencia: 3 mts
  - 39°14'20" S y 71°50'32" W
- **Punto 2: Limite Piscicultura con sitio colindante.:** Radio de circunferencia: 14.2 metros
  - 39°14'21" S y 71°50'32" W
- **Punto 3: Punto medición a la misma distancia que el límite del predio.** Radio de Circunferencia: 14.2 mts.
  - 39°14'20" S y 71°50'32" W
- **Punto 4: Camino Principal ruta Carhuello:** Radio de Circunferencia: 56.8 mts.
  - 39° 14'19" S y 71°50'31" W

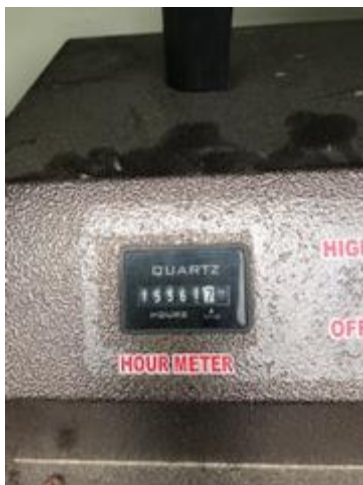
- 1) Al llegar a la instalación el sistema se encontraba encendido y funcionando en forma normal. Se detectó un menor contenido de polvo exterior en el equipo y en el filtro de polvo que en visitas anteriores, esto debido a una mayor humedad ambiental exterior.
- 2) Se procedió a realizar la mantención del equipo Odorox®:
  - Limpieza del equipo por interior y exterior
  - Revisión y limpieza las ópticas verificando su correcta operación
  - Revisión del sistema eléctrico y electrónico del equipo. Correcto
  - Revisión y limpieza ventilador centrífugo.
- 3) **Horómetro:** Marcaba 15.361,7 horas de funcionamiento. Esto es, 1.390 horas desde le 13 de Agosto, equivalente a 58 días de funcionamiento continuado.

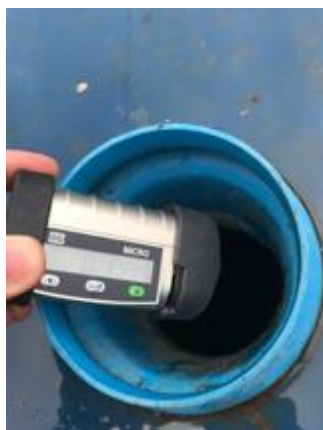
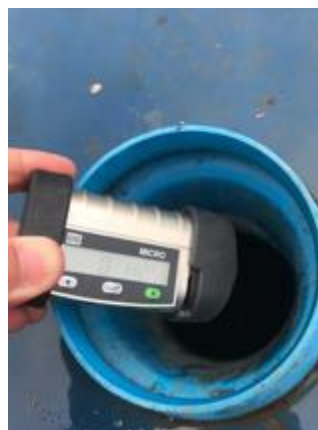
- 4) **Mediciones de Gases:** Se realiza medición de concentración de  $H_2S$  en el ducto de inyección al pozo de lodos, retirando la manga.

**Resultados:** Se detectó: **0 ppm**, medido con el detector de gases mencionado, que tiene un rango de medición entre 0 – 100 ppm.

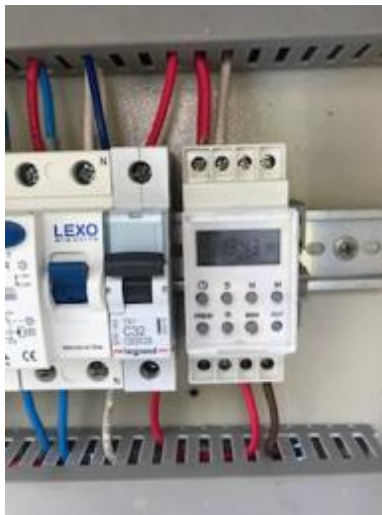
Detalle de instalación de automático exclusivo y temporizador programable:

El temporizador quedó seteado en 8 programas de funcionamiento que disponen 2 horas en “ON” y 1 hora en “OFF”, que se repite durante las 24 horas del día, los 7 días de la semana.

Con este cambio, se persigue despresurizar el pozo de lodos cada 2 horas, permitiendo que se elimine la presión positiva que podría generar emanaciones de gases por un aumento significativo de la presión interior.

El equipo Odorox quedó conectado directamente al automático exclusivo del tablero, que es comandado por el temporizador instalado, sin mediar el enchufe de corriente anterior, para mayor seguridad y evitando alguna desconexión involuntaria.

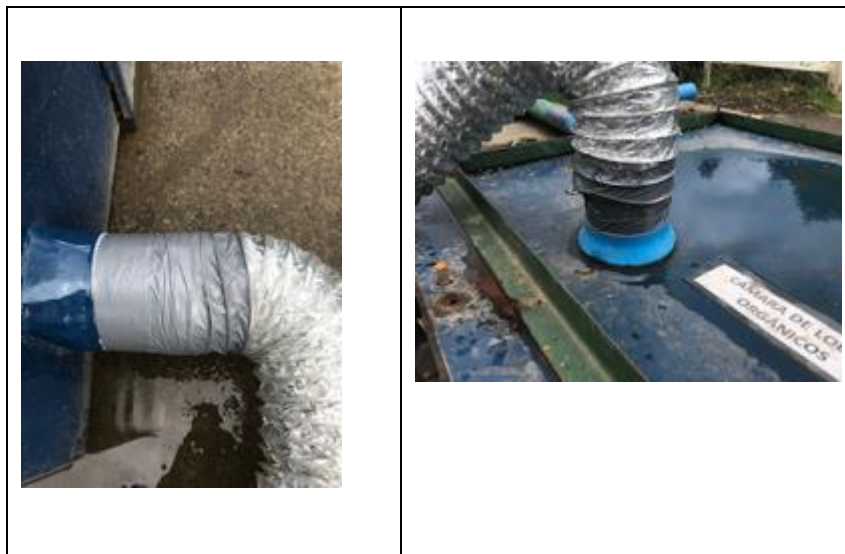
- 6) **Otros trabajos.** Se procedió a reponer la cinta adhesiva de alta resistencia en las conexiones de la manga tanto en el gabinete protector del equipo y la boquilla de inyección al pozo.
