INFORME TÉCNICO DE FISCALIZACIÓN AMBIENTAL

ESTADIO LUIS VALENZUELA HERMOSILLA

DICIEMBRE 2019

DFZ-2019-2337-III-NE

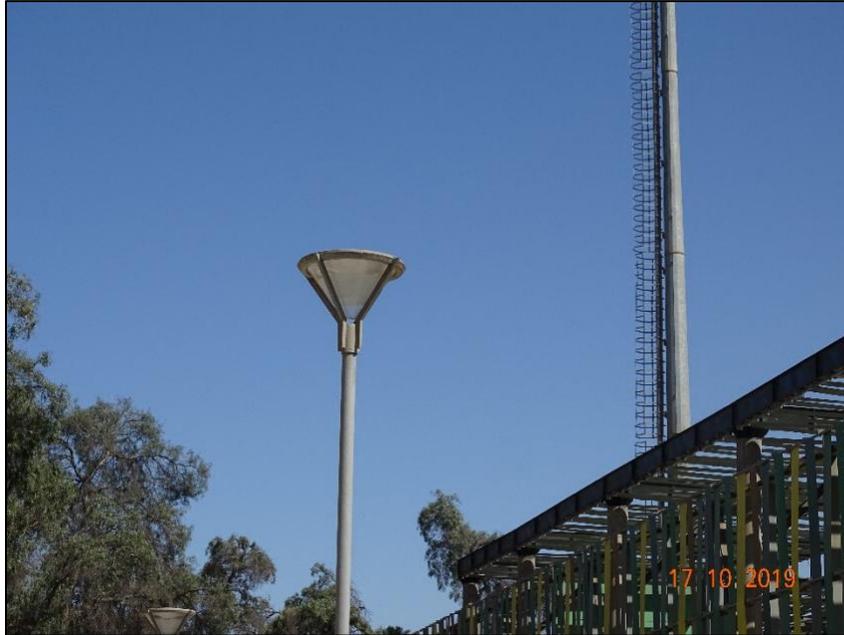
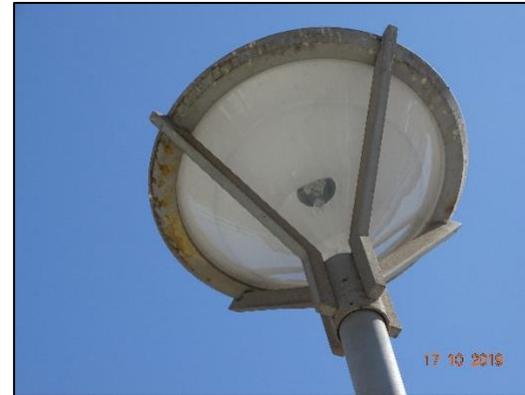
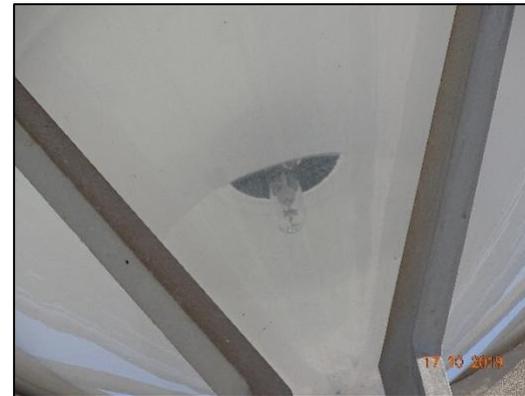
Entre los hechos constatados que representan hallazgos se encuentran: Instalación de luminarias que propicia la emisión de luz en un ángulo gama superior a 90°, y la falta en la entrega de certificados sobre contaminación lumínica.

Fotografía 2	Fecha: 17-10-2019		Fotografía 3	Fecha: 17-10-2019	
Coordenadas UTM DATUM WGS84 HUSO 19s	Norte: 6.971.080 mS	Este: 369.382 mE	Coordenadas UTM DATUM WGS84 HUSO 19s	Norte: 6.971.080 mS	Este: 369.382 mE
Descripción del medio de prueba: Luminaria en contorno del estadio.			Descripción del medio de prueba: Vista detalle de ampolleta de luminaria tipo faro, de haluro metálico.

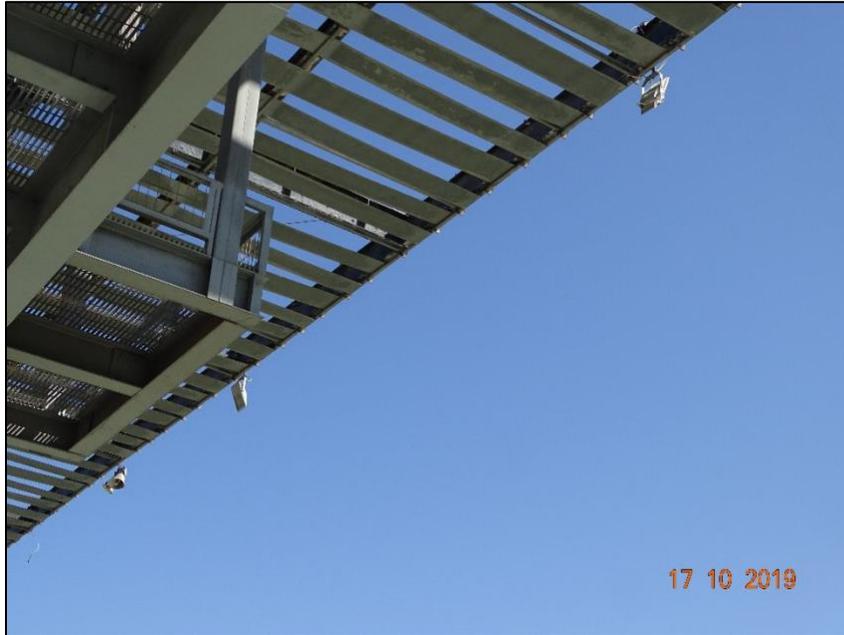
Fotografía 5

Con respecto a las luminarias 2, 3, 5, 7 y 8, estas se ubican en un ángulo que propicia la emisión de luz al hemisferio superior.

Descripción del medio de prueba: Vista general de luminarias en sector butacas de haluro metálico.

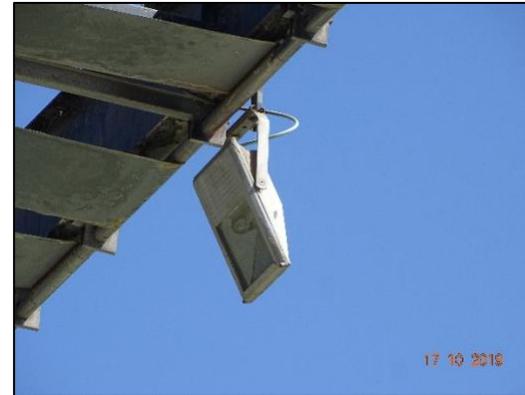
Fotografía 4

1. Luminaria en contorno del estadio, de Haluro Metálico, dispuesto sobre postes. No se observa marca ni modelo.
2. Faros halógenos en sector de butacas y en entrada a recinto, de 200 W de potencia. Daniel Manríquez señaló que estas se instalan apuntando hacia el público, pero a raíz de pelotazos est se han movido de su ángulo original.

Descripción del medio de prueba: Vista detalle de luminaria en sector butacas, de 200 W de potencia.

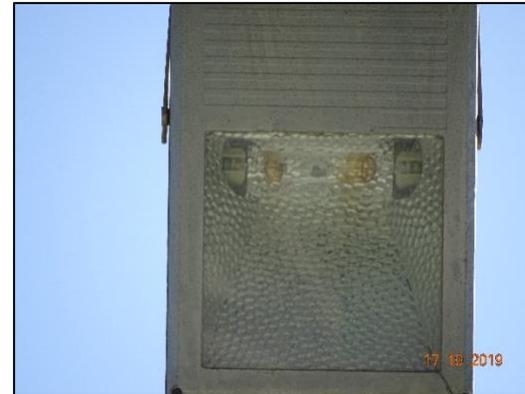
Fotografía 6

Descripción del medio de prueba: Vista detalle de luminaria en sector butacas, de 200 W de potencia.

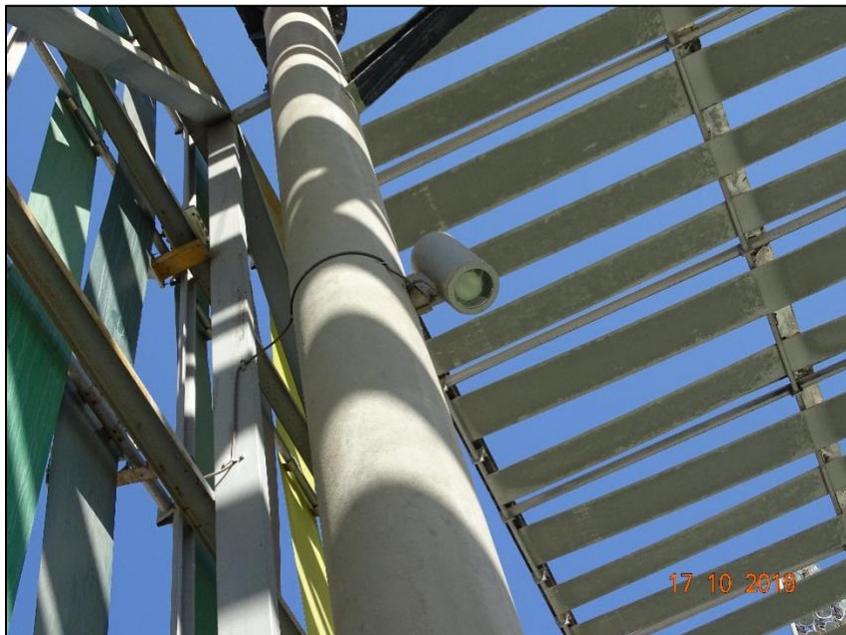
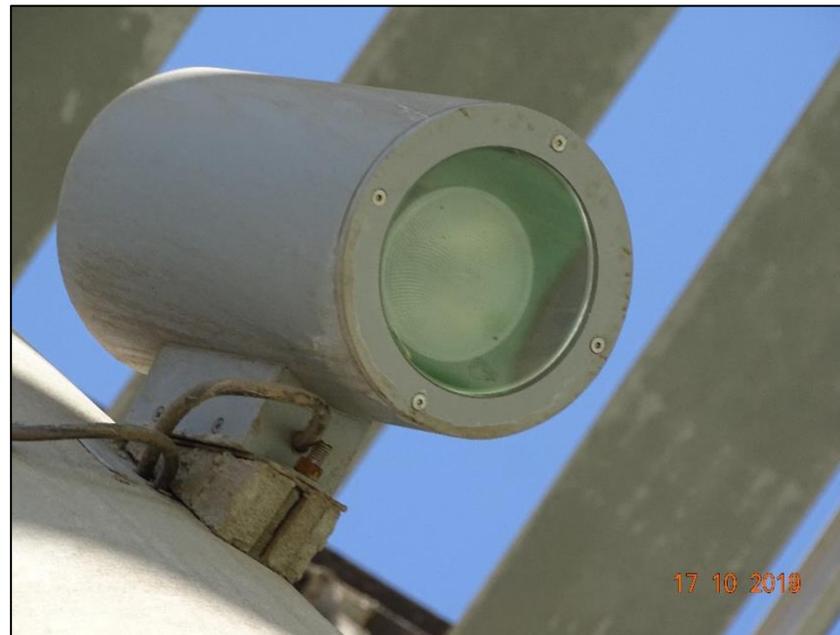
3. Lámparas en pilares del estadio, de 60 W, que no cuentan con marca ni modelo.
4. Lámparas en pasillo hacia las baños, adosadas a estructura de hormigón, que alumbran con tubos fluorescentes. No se observa marca ni modelo.

Fotografía 7	Fecha: 17-10-2019		Fotografía 8	Fecha: 17-10-2019	
Coordenadas UTM DATUM WGS84 HUSO 19s	Norte: 6.971.103 mS	Este: 369.364 mE	Coordenadas UTM DATUM WGS84 HUSO 19s	Norte: 6.971.102 mS	Este: 369.365 mE
Descripción del medio de prueba: Luminaria en pilar de estadio, de 60 W.			Descripción del medio de prueba: Vista de luminaria en pilar de estadio, de 60 W.

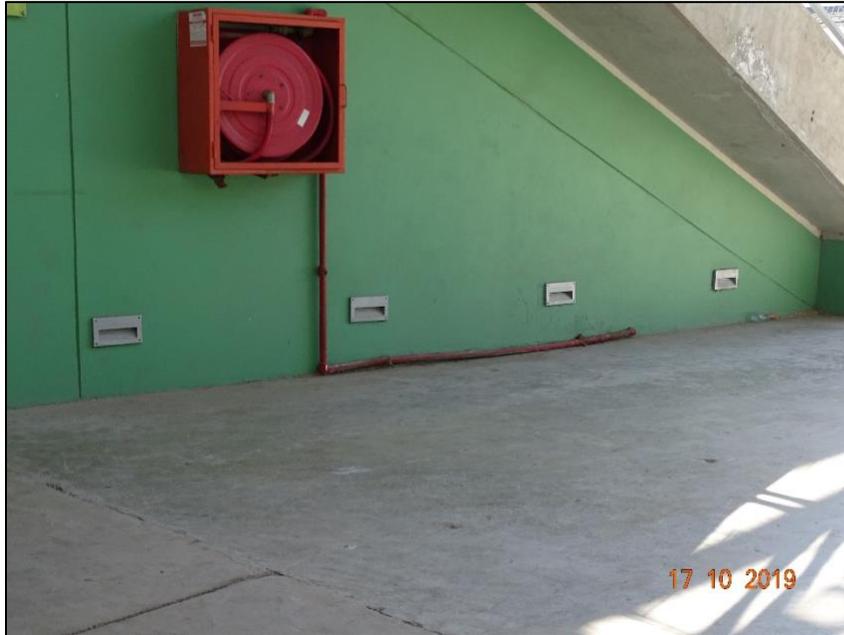
Fotografía 10

Descripción del medio de prueba: Luminaria en pasillo hacia los baños, adosadas a estructura de hormigón.

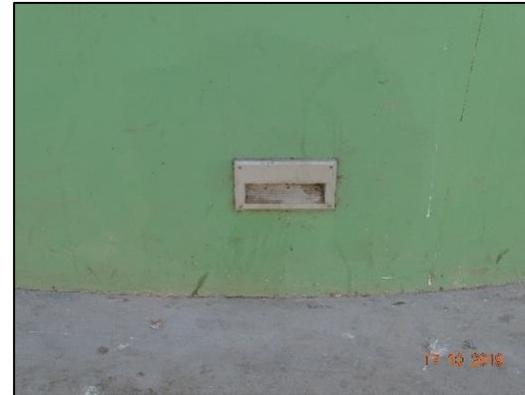
Fotografía 9

Descripción del medio de prueba: Luminaria en pasillo hacia los baños, adosadas a estructura de hormigón.

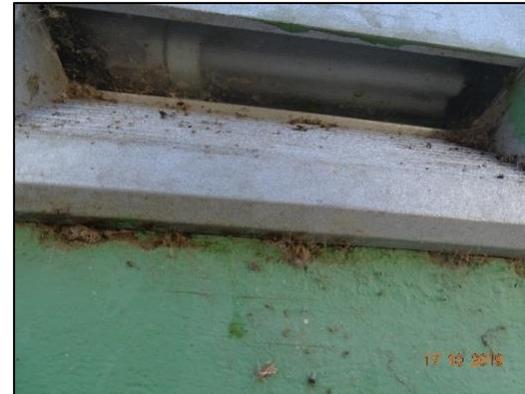
Fotografía 11

Descripción del medio de prueba: Vista detalle de luminaria en pasillo hacia los baños, adosadas a estructura de hormigón.

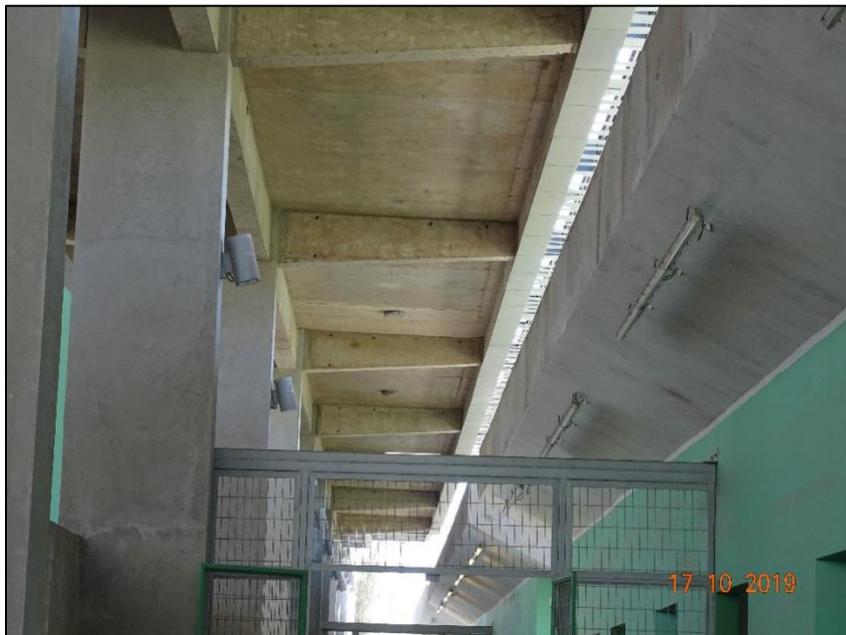
Fotografía 12

Descripción del medio de prueba: Tubos LED bajo techo, en acceso por Conrado Araya.

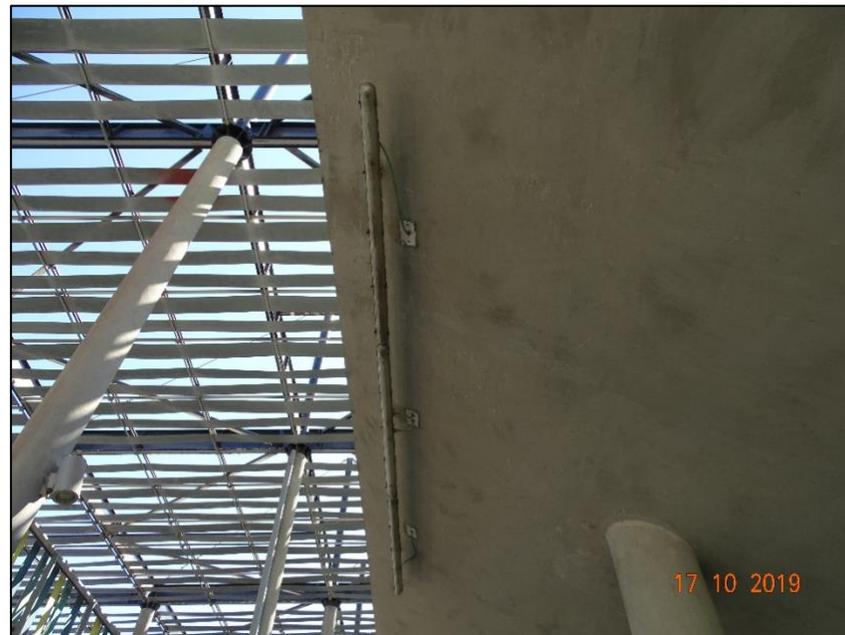
Fotografía 13

Descripción del medio de prueba: Tubos LED bajo techo, en acceso por Conrado Araya.

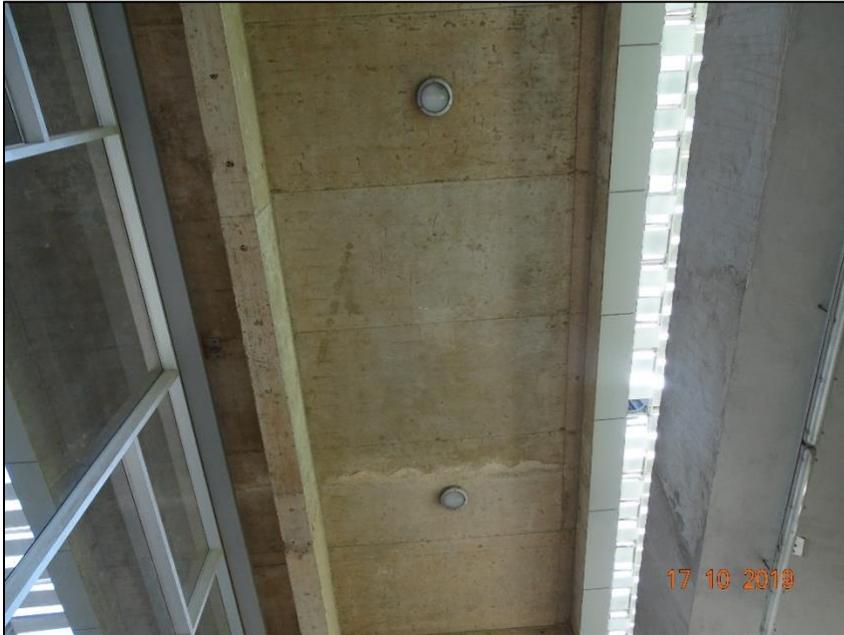
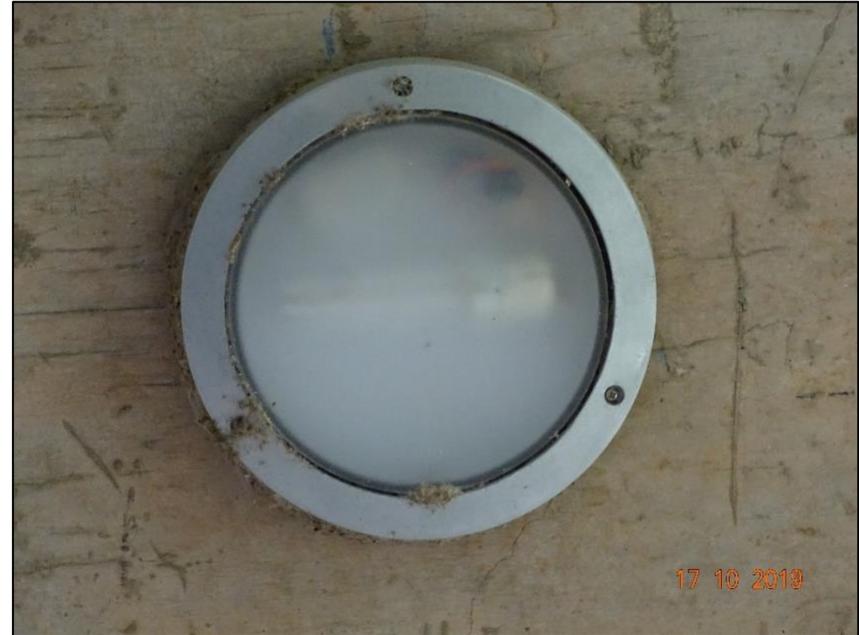
Fotografía 14	Fecha: 17-10-2019		Fotografía 15	Fecha: 17-10-2019	
Coordenadas UTM DATUM WGS84 HUSO 19s	Norte: 6.971.178 mS	Este: 369.345 mE	Coordenadas UTM DATUM WGS84 HUSO 19s	Norte: 6.971.181 mS	Este: 369.347 mE
Descripción del medio de prueba: Luminarias LED bajo techo, en acceso por Conrado Araya.			Descripción del medio de prueba: Vista detalle de luminarias LED bajo techo, en acceso por Conrado Araya.

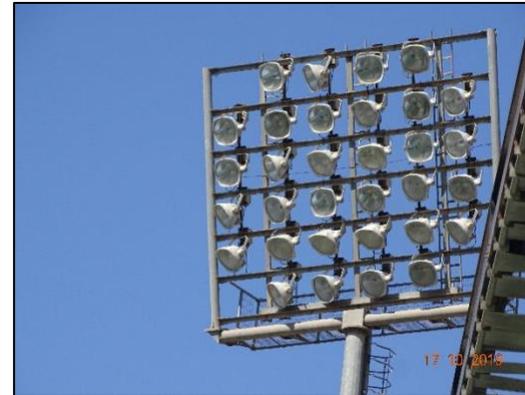
Fotografía 16

7. Faros halógenos que apuntan a la cancha. Se ubican en 4 torres, con 32 lámparas por torre. Estas no cuentan con paralumen.

Descripción del medio de prueba: Arreglo de faros halógenos que apuntan a cancha de estadio Luis Valenzuela Hermosilla.

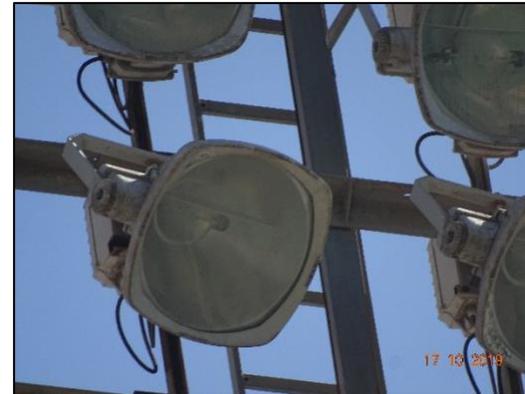
Fotografía 18

Descripción del medio de prueba: Faro halógeno que apunta a cancha de estadio Luis Valenzuela Hermosilla.

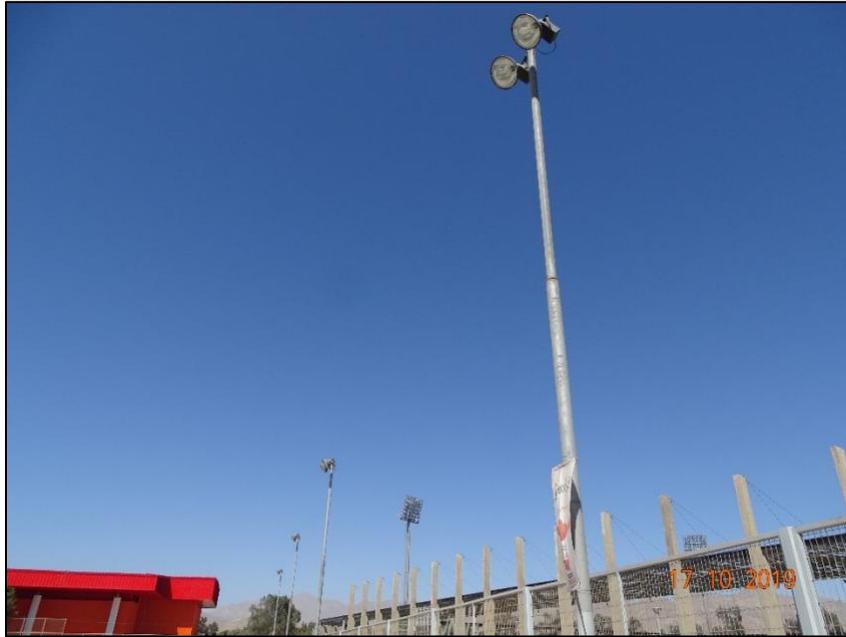
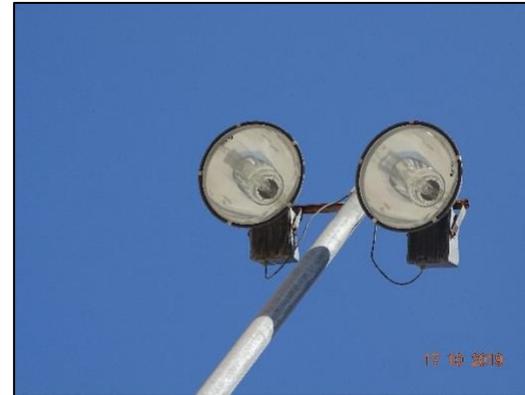
8. Faros halógenos en sector de estacionamiento, marca DARLUX.

Fotografía 19	Fecha: 17-10-2019	
Coordenadas UTM DATUM WGS84 HUSO 19s	Norte: 6.971.173 mS	Este: 369.521 mE
Descripción del medio de prueba: Poste con luminaria marca DARLUX, que alumbró el sector estacionamiento.

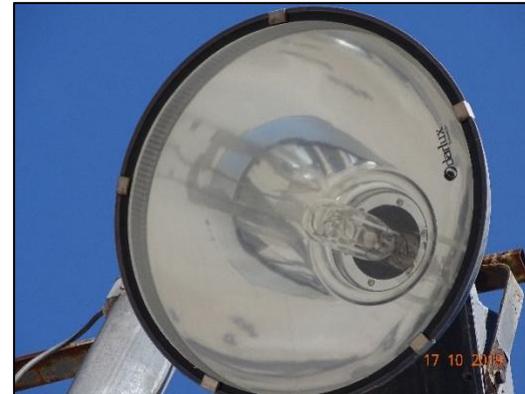
Fotografía 20	Fecha: 17-10-2019		Fotografía 21	Fecha: 17-10-2019	
Coordenadas UTM DATUM WGS84 HUSO 19s	Norte: 6.971.175 mS	Este: 369.522 mE	Coordenadas UTM DATUM WGS84 HUSO 19s	Norte: 6.971.172 mS	Este: 369.521 mE
Descripción del medio de prueba: Faro halógeno marca DARLUX, que apunta a sector estacionamiento.			Descripción del medio de prueba: Luminaria DARLUX, que alumbró el sector estacionamiento.
