**ACTA DE INSPECCION AMBIENTAL**

3. MATERIA ESPECÍFICA OBJETO DE LA INSPECCIÓN AMBIENTAL			
<u>Manejo de emisión de luz</u>

**INFORME TÉCNICO DE FISCALIZACIÓN AMBIENTAL**

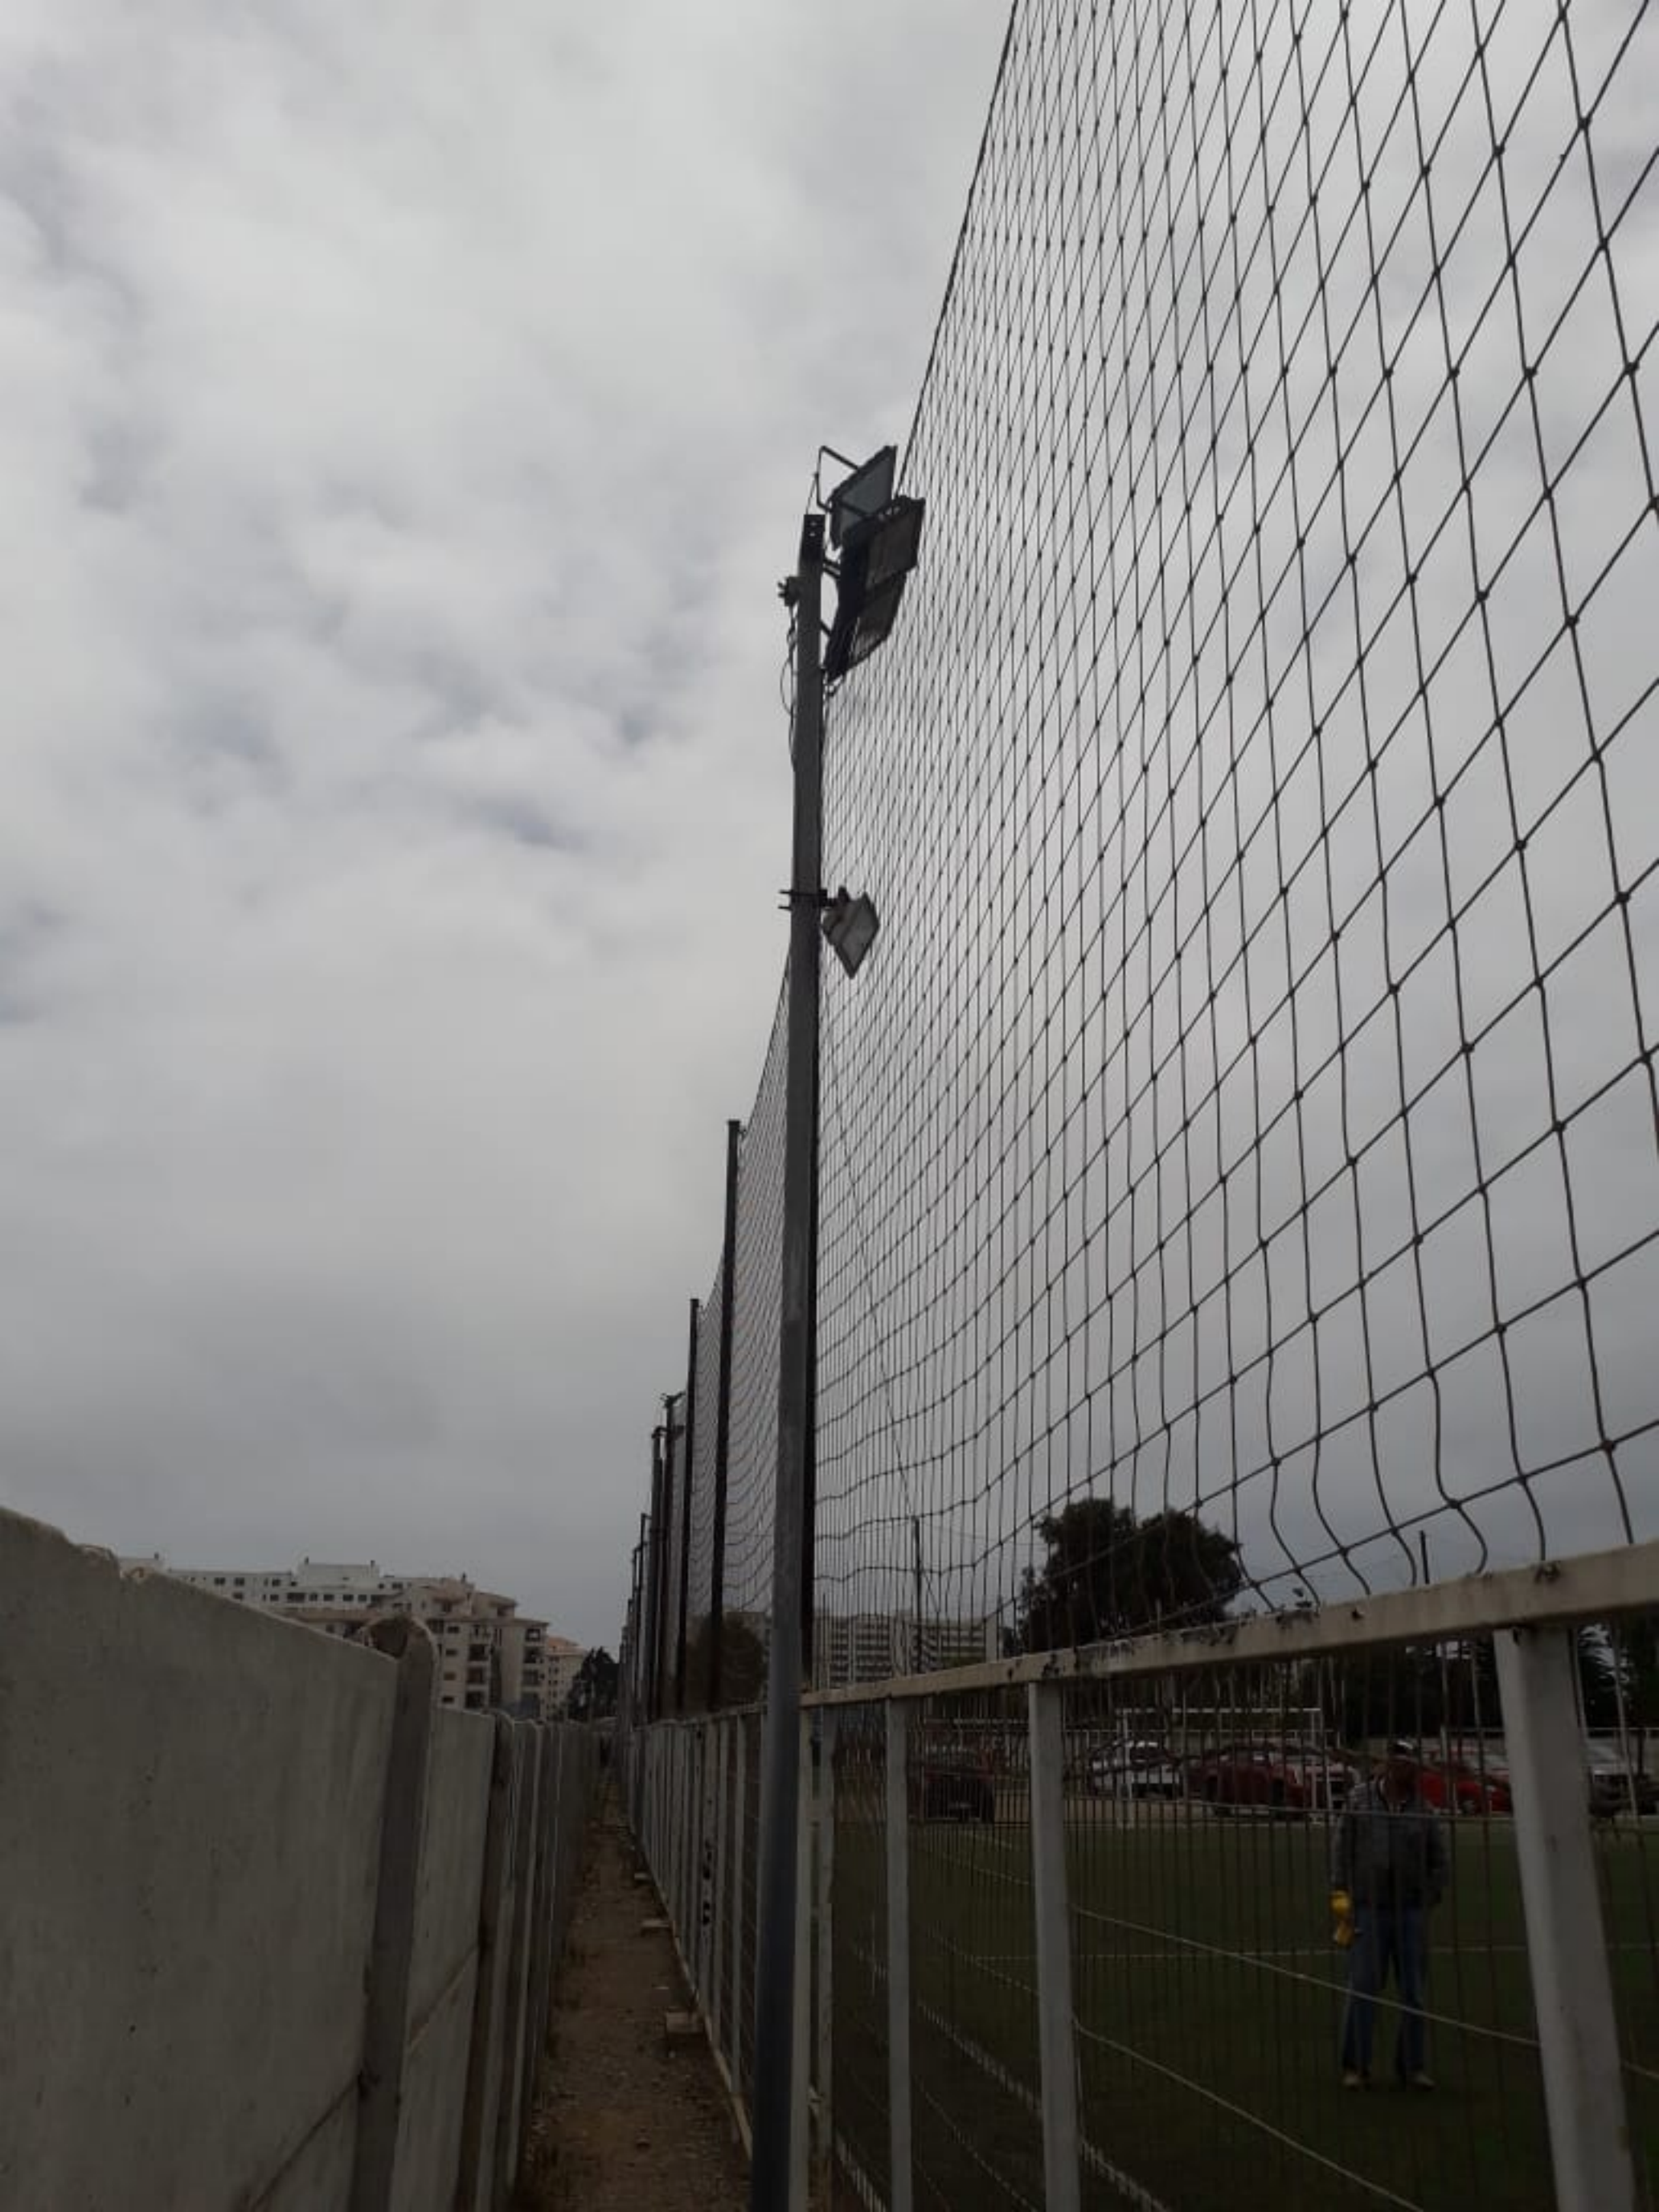
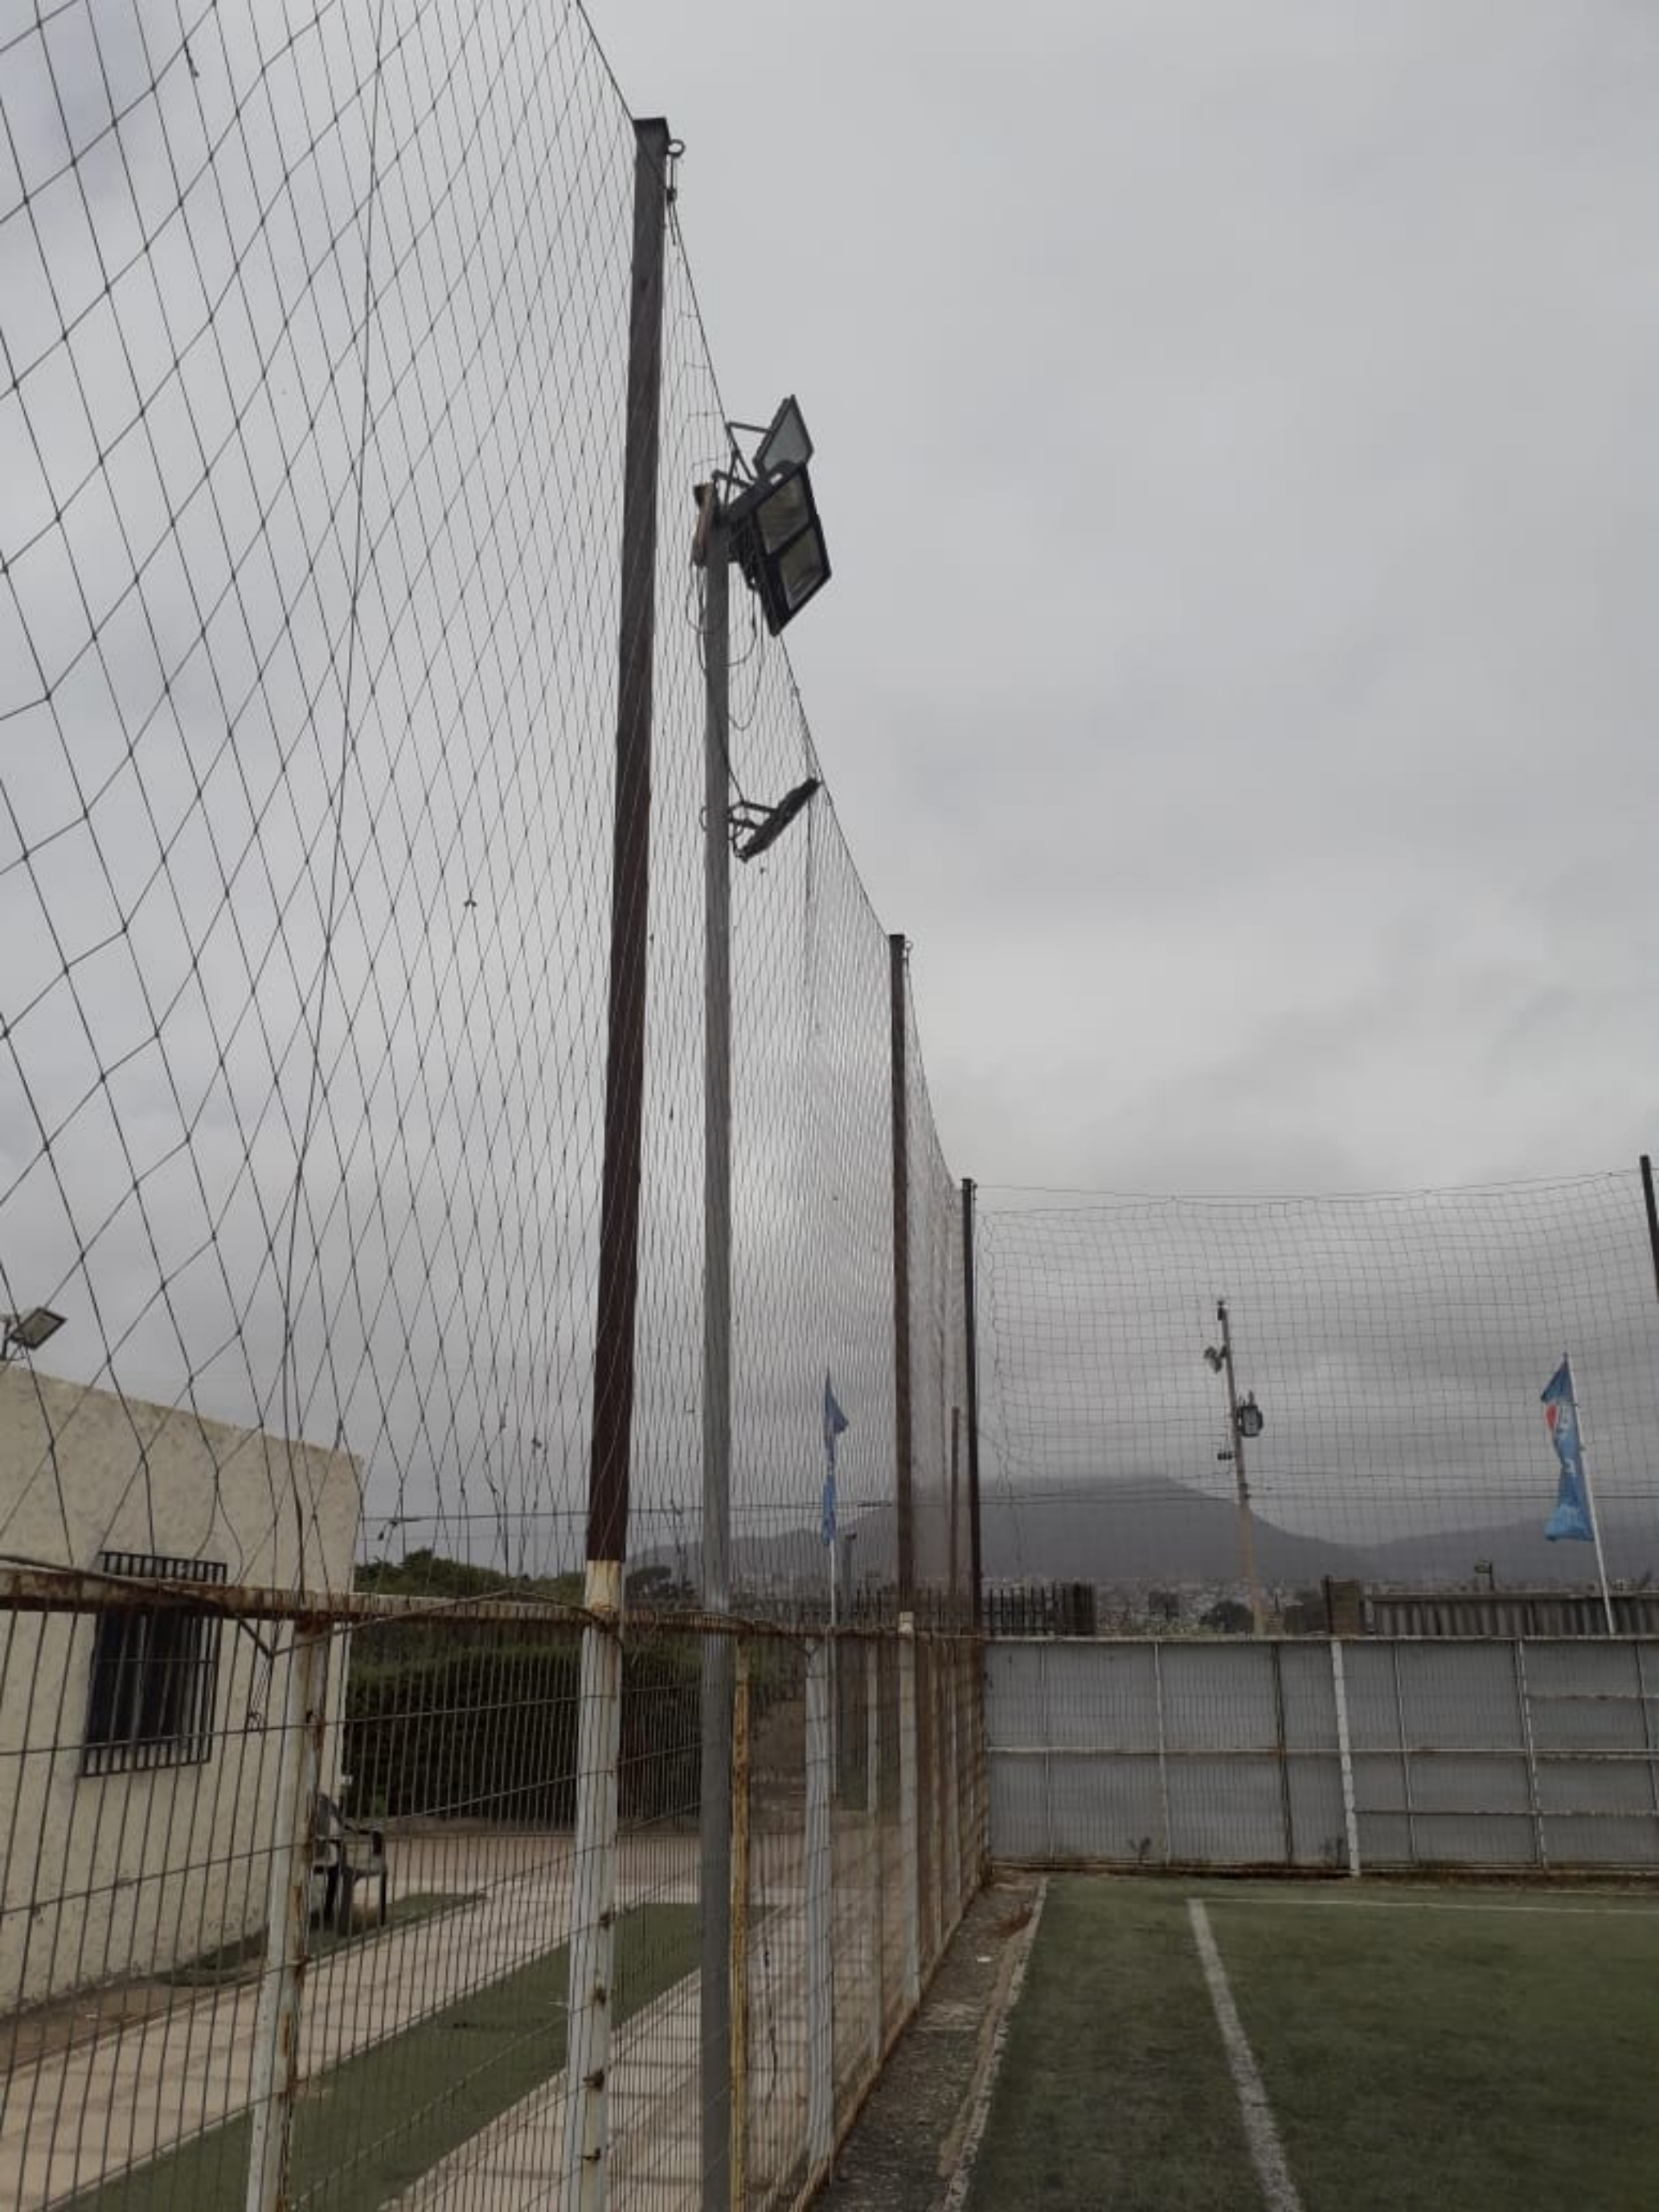
En ambas fotos se puede ver perfectamente el ángulo de inclinación de radiación lumínica.

Estimada Señorita Denisse Corrotea; Le envío a usted 2 fotografías del trabajo ya terminado, solicitadas por el departamento de fiscalización de la Superintendencia del Medio Ambiente, correspondiente a mi cliente los Sres. Lillo y Damayse Limitada, Rut: [Redacted], Dirección: Hortensia Bustamante N° 3118, Vega Sur, de La Serena .

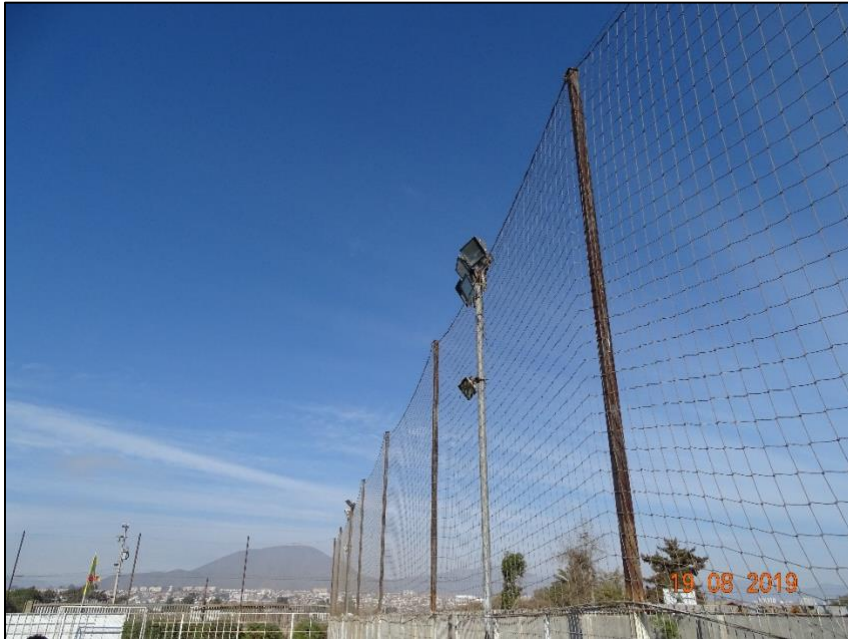
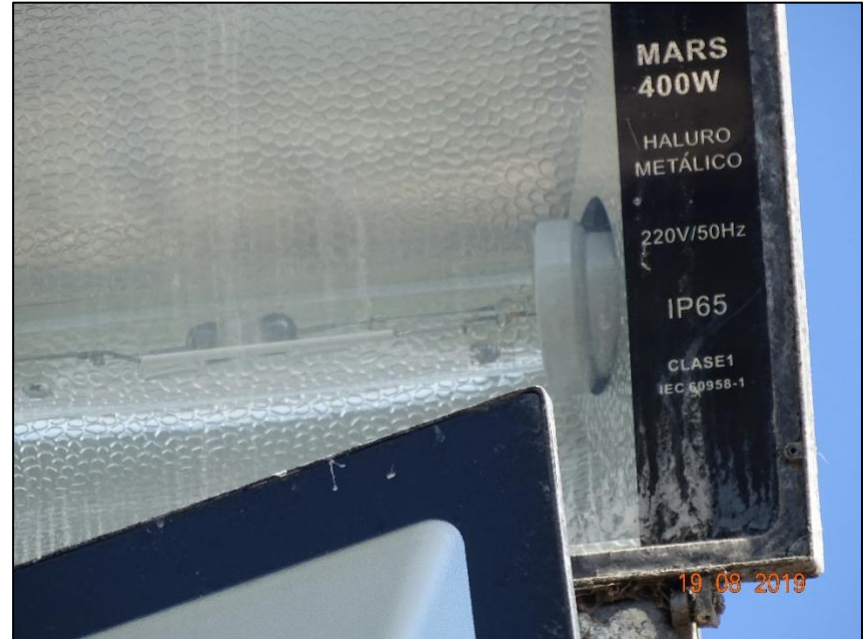
<b>Fotografía 1</b>	<b>Fecha:</b> 19-08-2019		<b>Fotografía 2</b>	<b>Fecha:</b> 19-08-2019	
<b>Coordenadas UTM DATUM WGS84 HUSO 19s</b>	<b>Norte:</b> 6.687.560 mS	<b>Este:</b> 280.624 mE	<b>Coordenadas UTM DATUM WGS84 HUSO 19s</b>	<b>Norte:</b> 6.687.556 mS	<b>Este:</b> 280.631 mE
<b>Descripción del medio de prueba:</b> Vista de poste con enjambre de luminarias en canchas.			<b>Descripción del medio de prueba:</b> Vista detalle de luminaria MARS de 400 W.

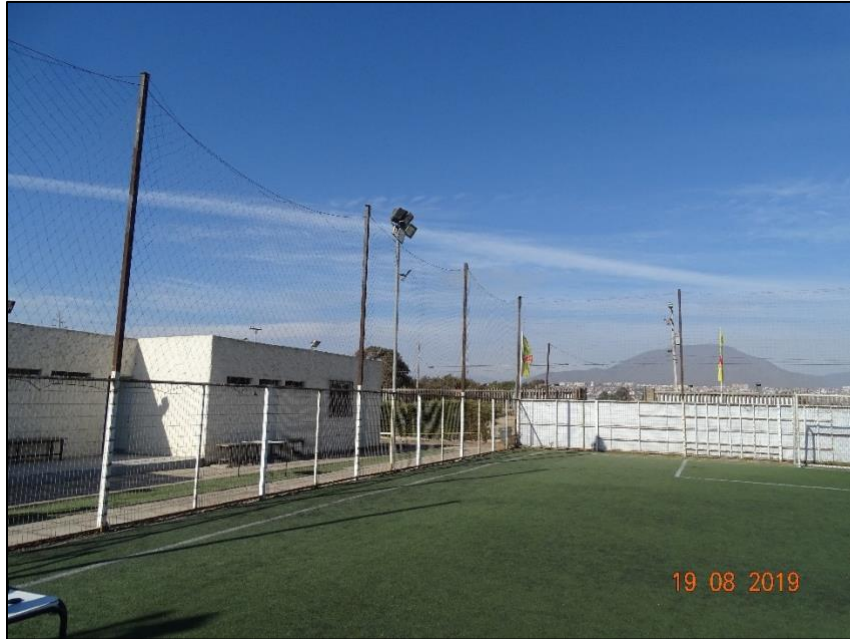
Fotografía 3

Descripción del medio de prueba: Enjambre de luces, con 4 tipos de luminarias.

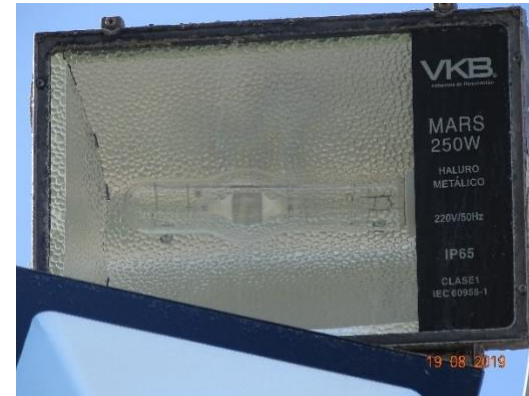
Fotografía 5

Descripción del medio de prueba: Vista detalle de luminaria VKB Mars de 250 W.

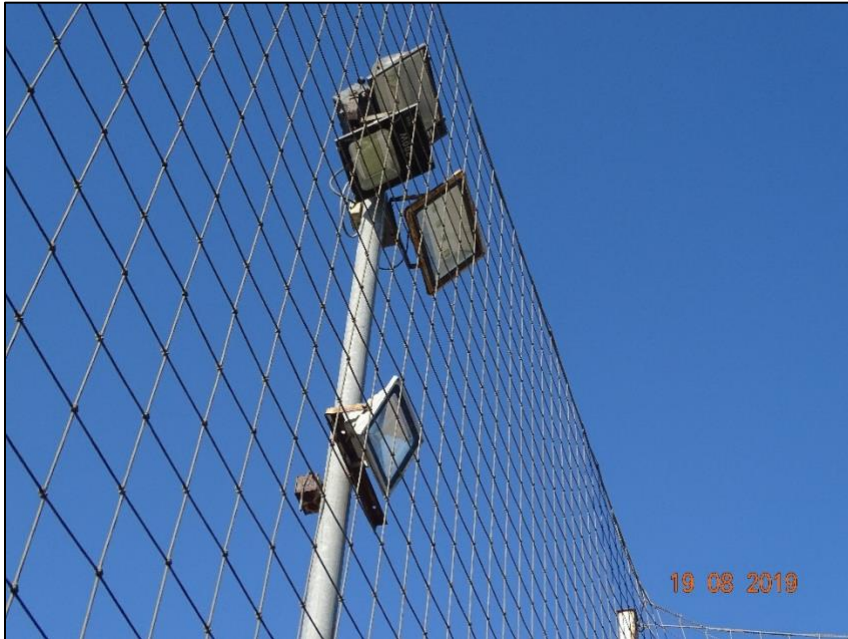
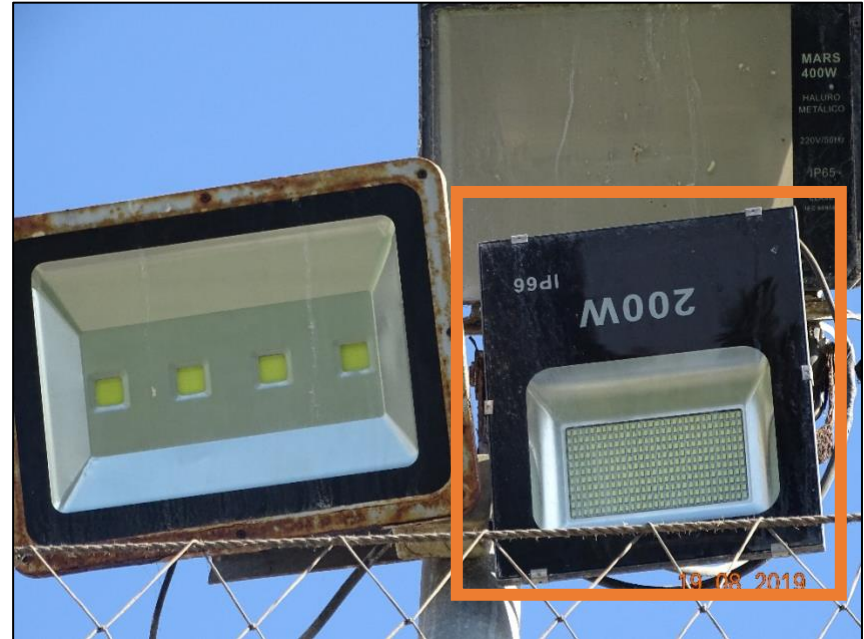
<b>Fotografía 6</b>	<b>Fecha:</b> 19-08-2019		<b>Fotografía 7</b>	<b>Fecha:</b> 19-08-2019	
<b>Coordenadas UTM DATUM WGS84 HUSO 19s</b>	<b>Norte:</b> 6.687.587 mS	<b>Este:</b> 280.606 mE	<b>Coordenadas UTM DATUM WGS84 HUSO 19s</b>	<b>Norte:</b> 6.687.579 mS	<b>Este:</b> 280.569 mE
<b>Descripción del medio de prueba:</b> Poste con enjambre de luminarias.			<b>Descripción del medio de prueba:</b> En naranjo, luminaria de 200 W.

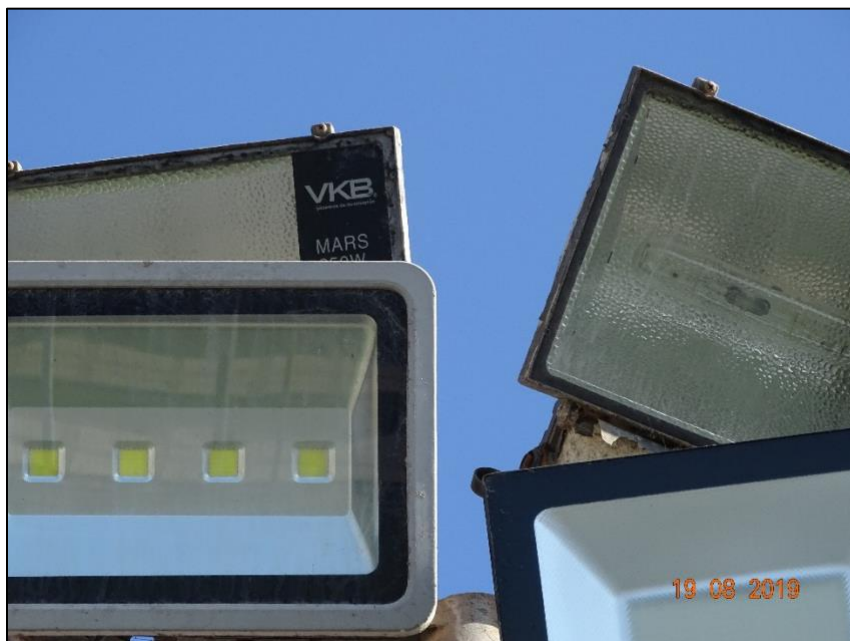
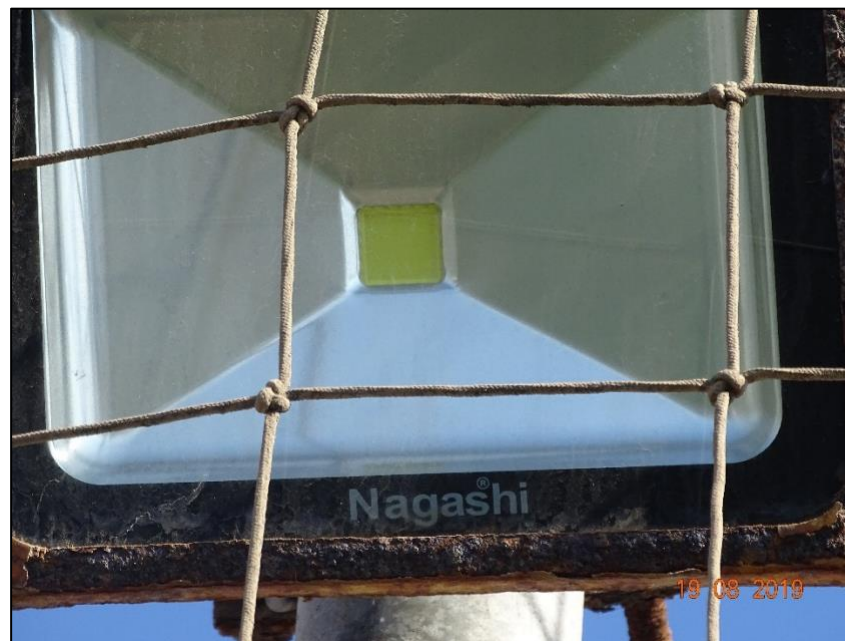
<b>Fotografía 8</b>	<b>Fecha:</b> 19-08-2019		<b>Fotografía 9</b>	<b>Fecha:</b> 19-08-2019	
<b>Coordenadas UTM DATUM WGS84 HUSO 19s</b>	<b>Norte:</b> 6.687.551 mS	<b>Este:</b> 280.654 mE	<b>Coordenadas UTM DATUM WGS84 HUSO 19s</b>	<b>Norte:</b> 6.687.556 mS	<b>Este:</b> 280.632 mE
<b>Descripción del medio de prueba:</b> Enjambre de luminarias sobre poste.			<b>Descripción del medio de prueba:</b> Luminaria LED de 1 celda, marca Nagashi.

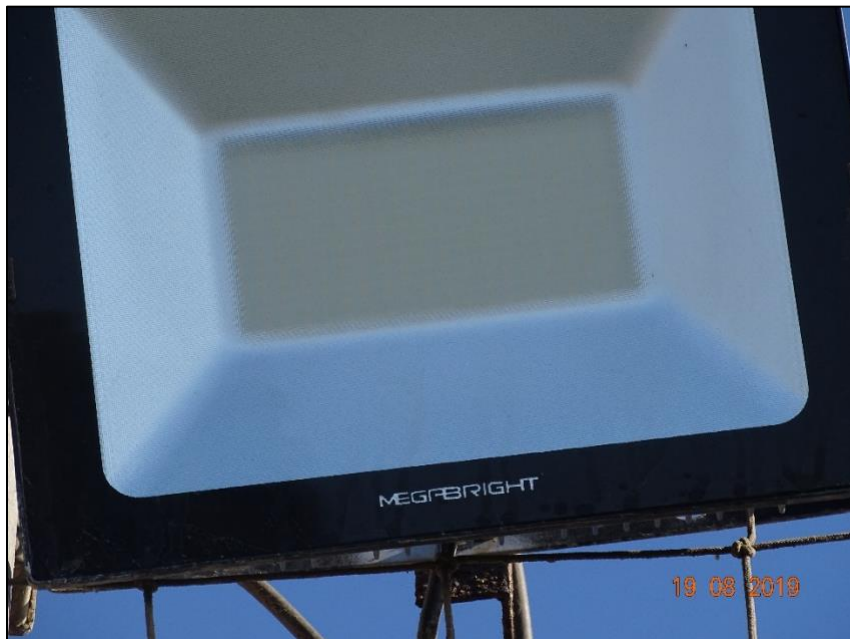
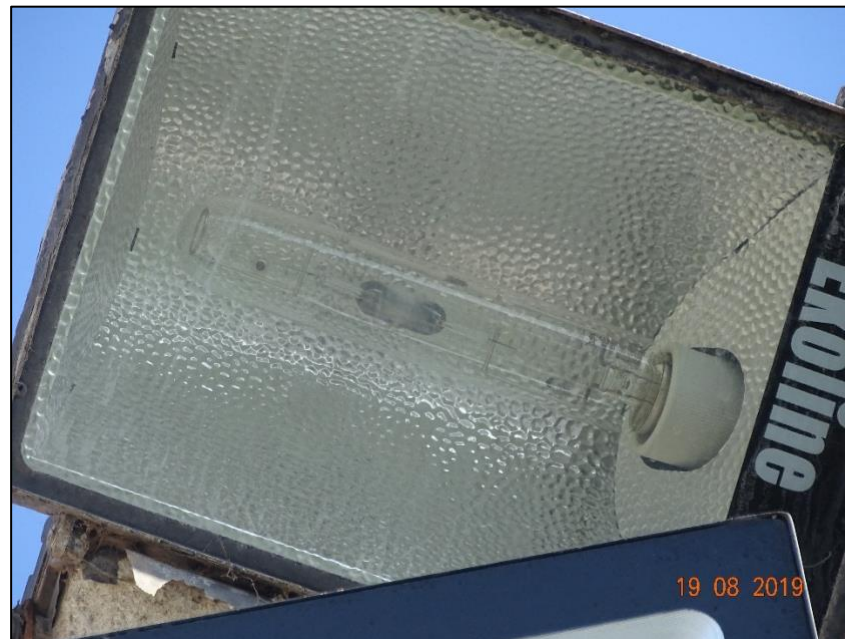
Fotografía 10

Descripción del medio de prueba: Luminaria de haluro metálico, marca Ekoline.

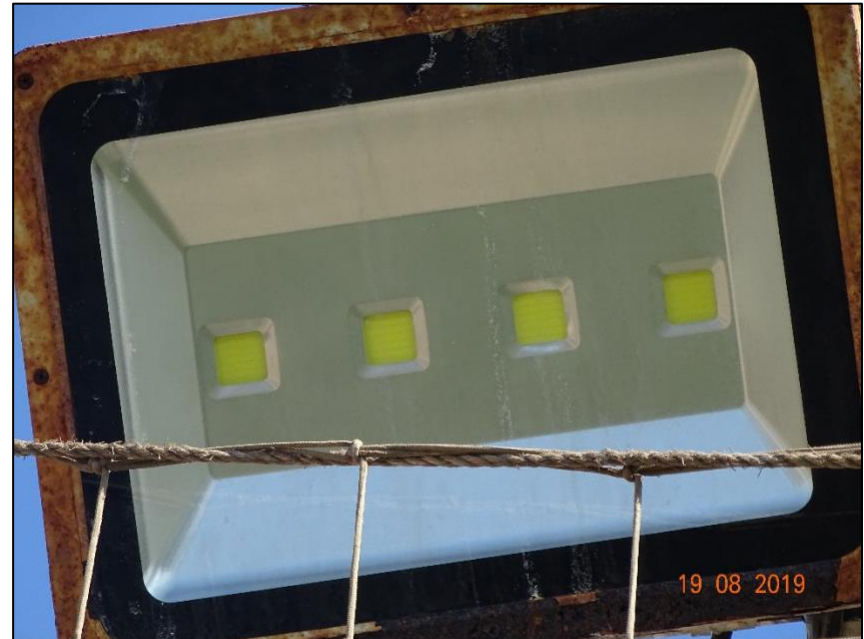
Fotografía 12

Descripción del medio de prueba: Luminaria LED de 4 celdas.

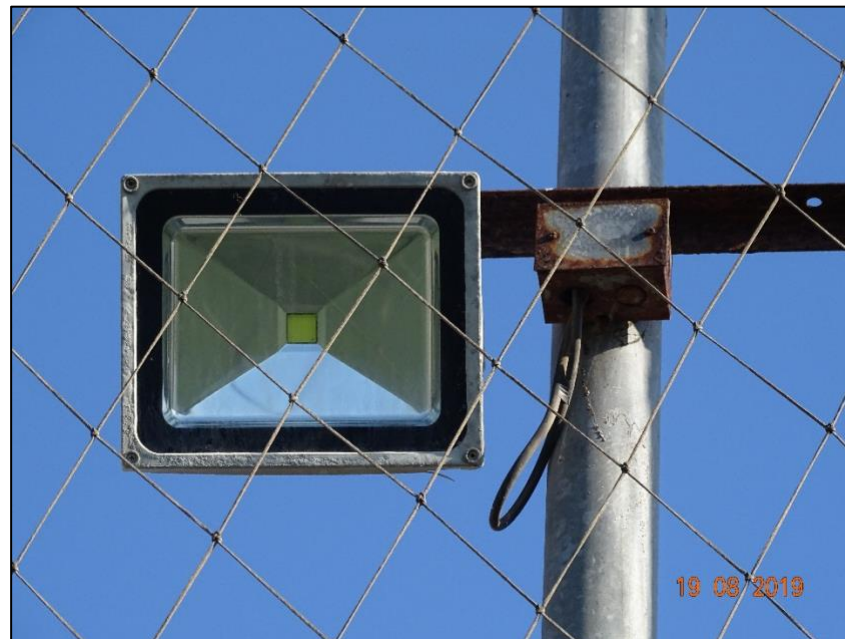
Fotografía 14

Descripción del medio de prueba: Luminaria LED de 1 celda.

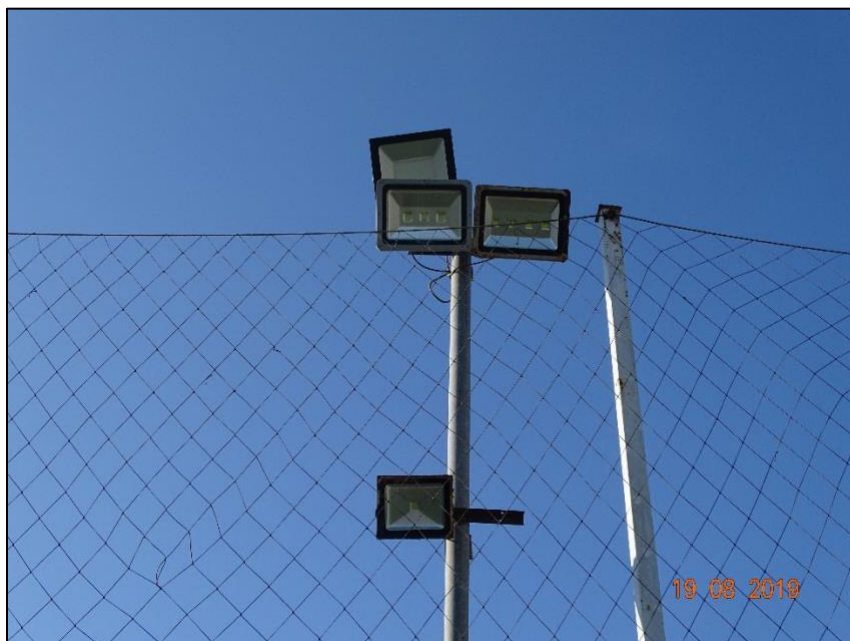
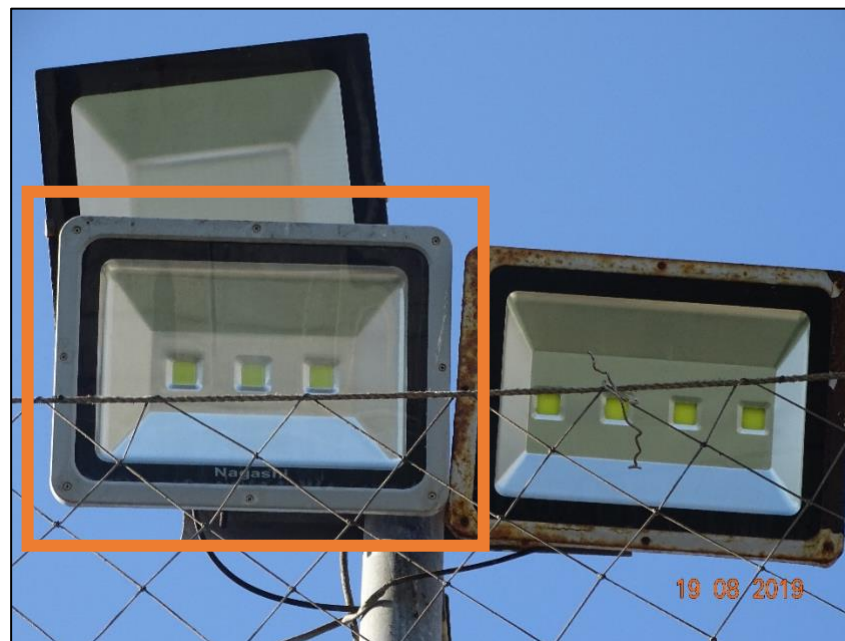
Fotografía 16

Descripción del medio de prueba: En cuadro naranja, luminaria Nagashi de 3 celdas.

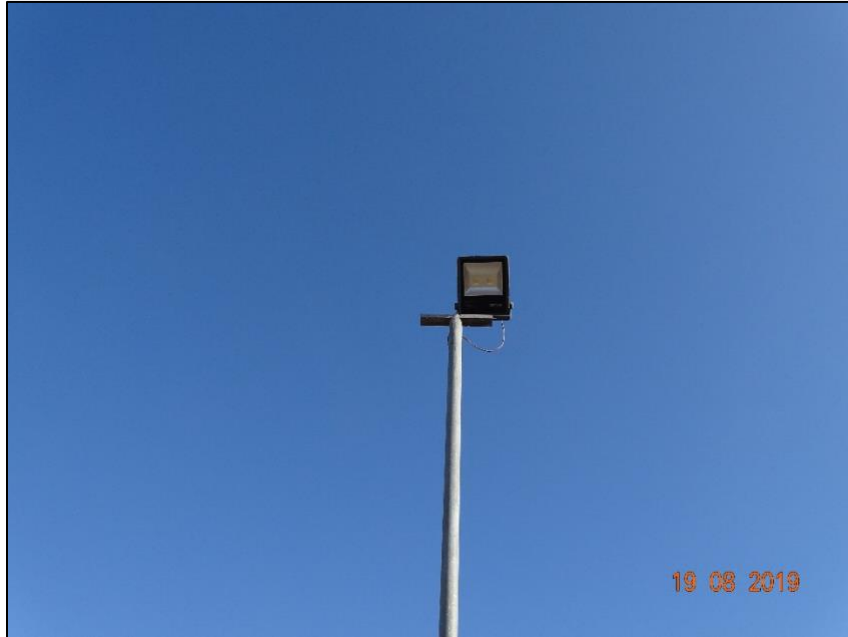
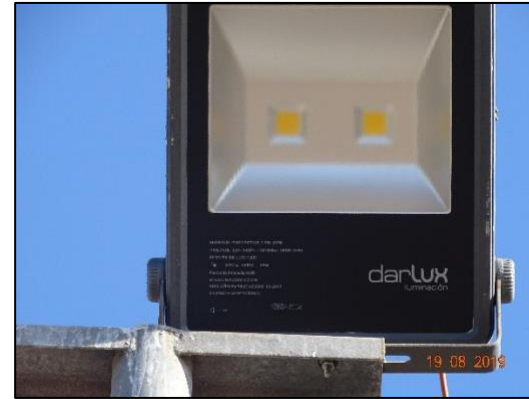
<b>Fotografía 18</b>	<b>Fecha:</b> 19-08-2019	
<b>Coordenadas UTM DATUM WGS84 HUSO 19s</b>	<b>Norte:</b> 6.687.566 mS	<b>Este:</b> 280.663 mE
<b>Descripción del medio de prueba:</b> Vista detalle de luminaria LED DARLUX de 160 W.

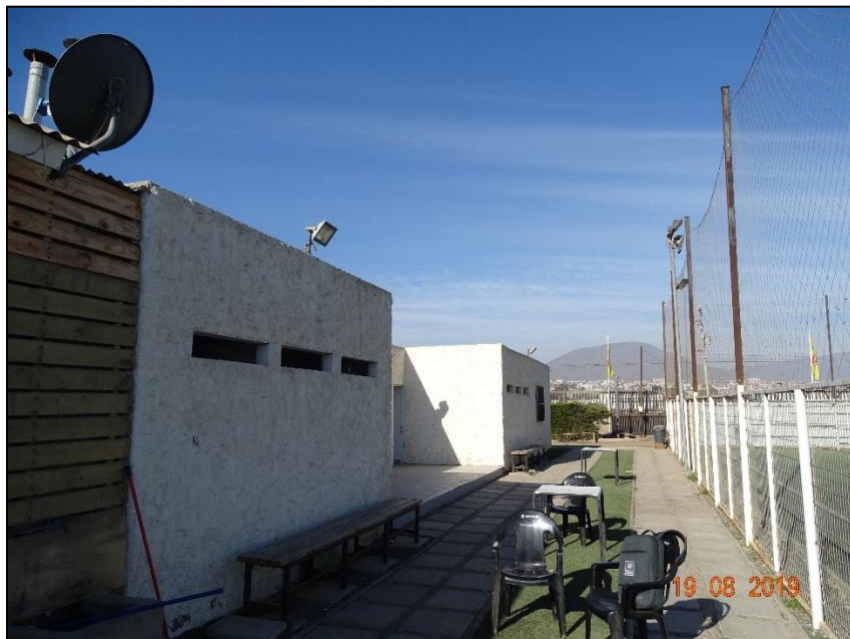
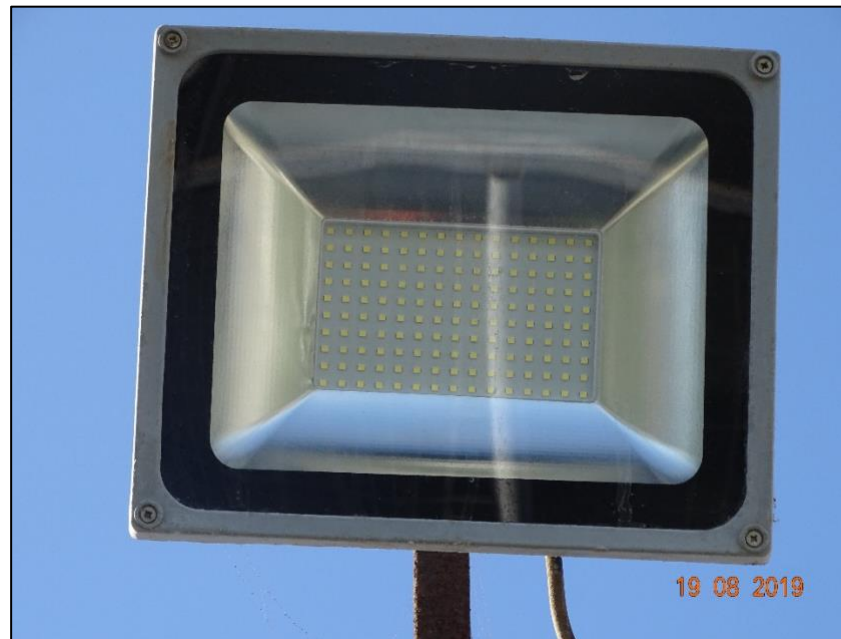
<b>Fotografía 21</b>	<b>Fecha:</b> 19-08-2019		<b>Fotografía 22</b>	<b>Fecha:</b> 19-08-2019	
<b>Coordenadas UTM DATUM WGS84 HUSO 19s</b>	<b>Norte:</b> 6.687.574 mS	<b>Este:</b> 280.646 mE	<b>Coordenadas UTM DATUM WGS84 HUSO 19s</b>	<b>Norte:</b> 6.687.573 mS	<b>Este:</b> 280.651 mE
<b>Descripción del medio de prueba:</b> Viste general de sector oficinas.			<b>Descripción del medio de prueba:</b> Luminaria sobre sector oficinas.

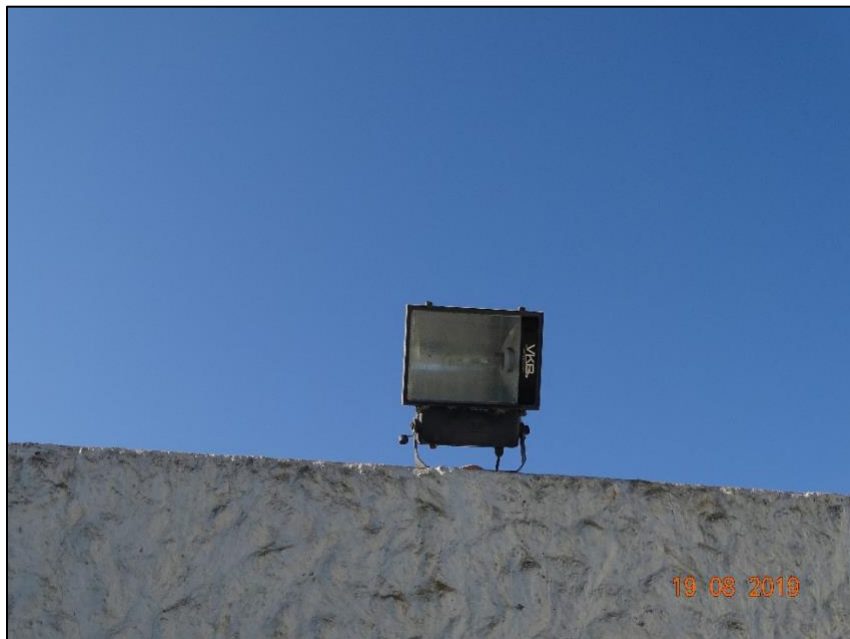
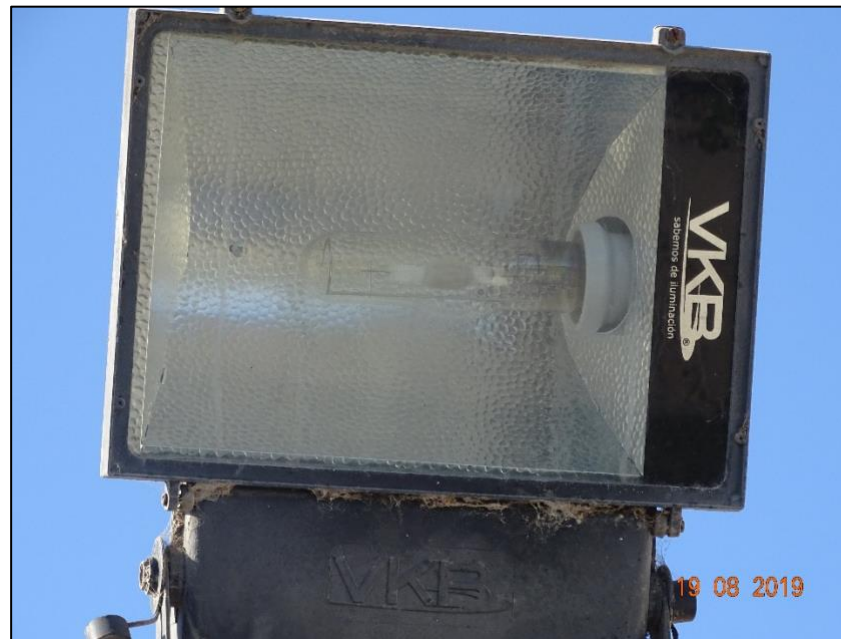
<b>Fotografía 23</b>	<b>Fecha:</b> 19-08-2019		<b>Fotografía 24</b>	<b>Fecha:</b> 19-08-2019	
<b>Coordenadas UTM DATUM WGS84 HUSO 19s</b>	<b>Norte:</b> 6.687.573 mS	<b>Este:</b> 280.658 mE	<b>Coordenadas UTM DATUM WGS84 HUSO 19s</b>	<b>Norte:</b> 6.687.573 mS	<b>Este:</b> 280.657 mE
<b>Descripción del medio de prueba:</b> Luminaria de haluro metálico VKB, sobre sector oficinas.			<b>Descripción del medio de prueba:</b> Vista detalle de luminaria de haluro metálico VKB.

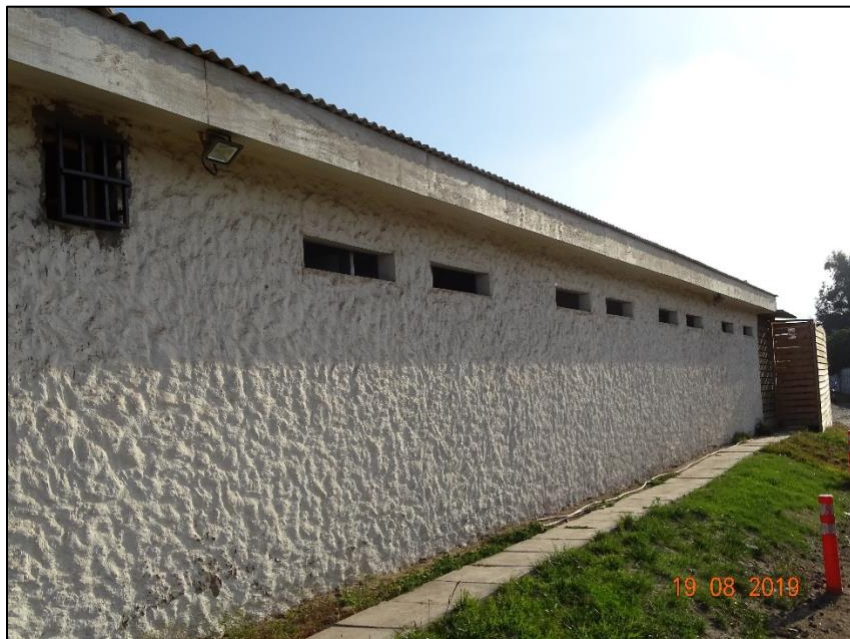
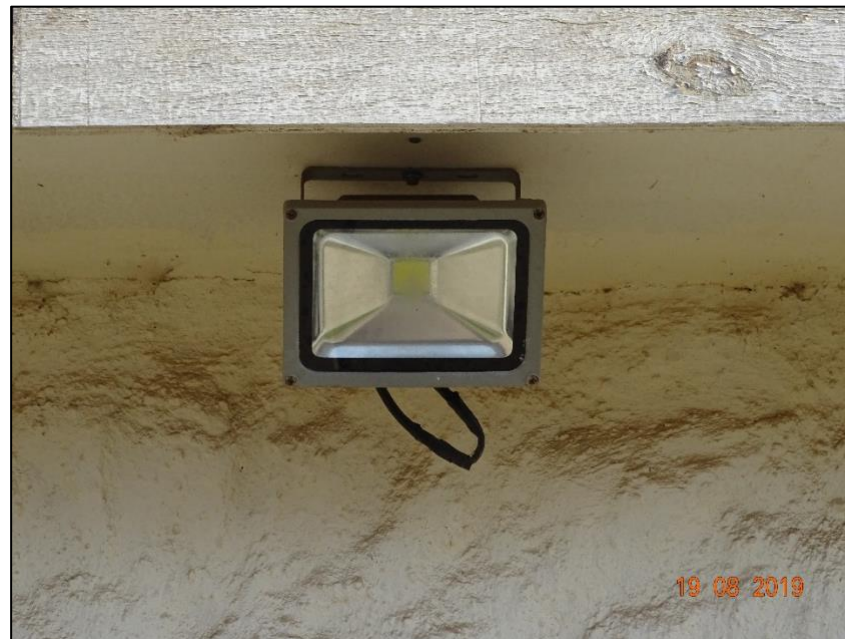
Fotografía 25

Descripción del medio de prueba: Vista detalle de luminaria en estructura de oficinas.

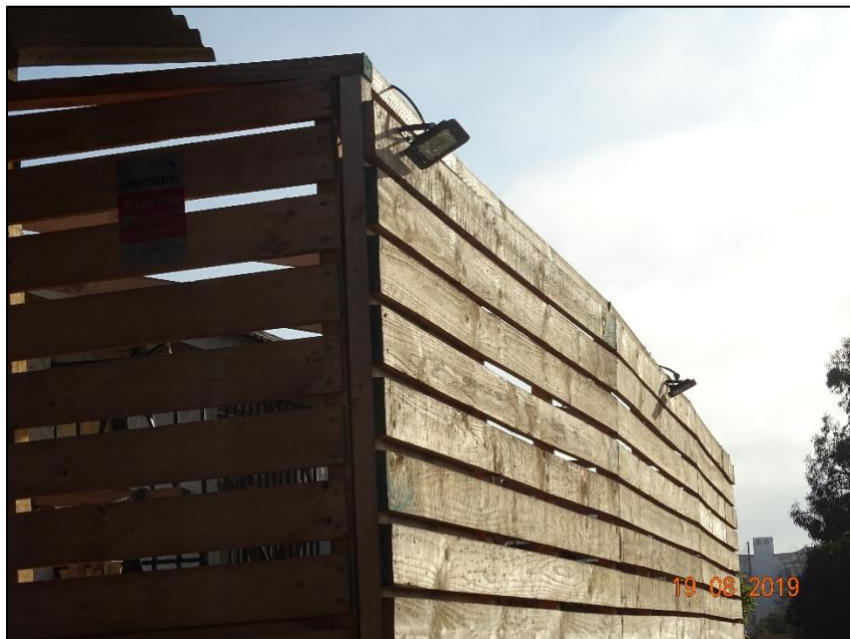
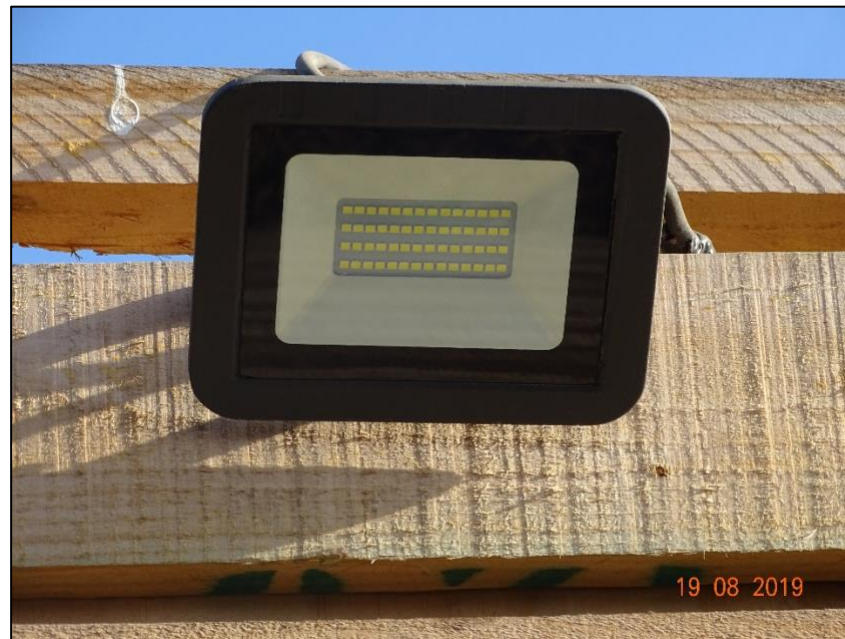
Fotografía 27

Descripción del medio de prueba: Vista detalle de luminaria sobre estructura de madera.

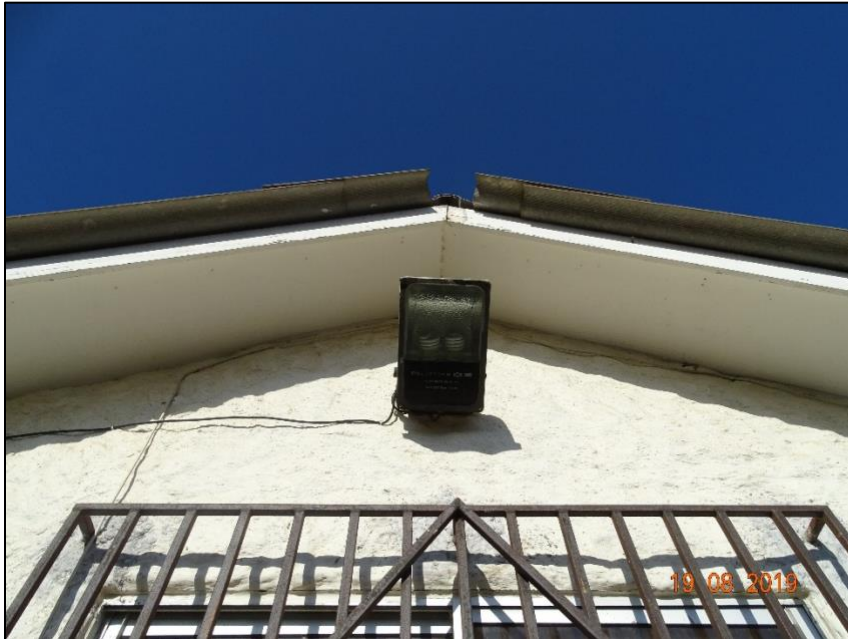
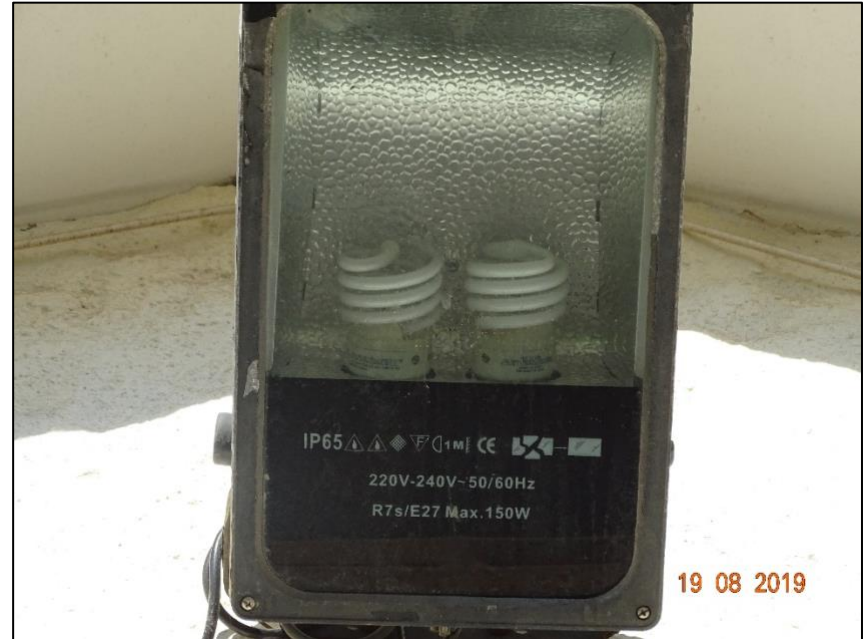
<b>Fotografía 29</b>	<b>Fecha:</b> 19-08-2019		<b>Fotografía 30</b>	<b>Fecha:</b> 19-08-2019	
<b>Coordenadas UTM DATUM WGS84 HUSO 19s</b>	<b>Norte:</b> 6.687.584 mS	<b>Este:</b> 280.641 mE	<b>Coordenadas UTM DATUM WGS84 HUSO 19s</b>	<b>Norte:</b> 6.687.583 mS	<b>Este:</b> 280.641 mE
<b>Descripción del medio de prueba:</b> Luminaria CFL sobre sector oficinas/vivienda.			<b>Descripción del medio de prueba:</b> Vista detalle de luminaria CFL sobre sector oficinas/vivienda.
