**ACTA DE INSPECCION AMBIENTAL**

3. MATERIA ESPECÍFICA OBJETO DE LA INSPECCIÓN AMBIENTAL			
<u>Manejo de emisión de luz</u>

**INFORME TÉCNICO DE FISCALIZACIÓN AMBIENTAL**

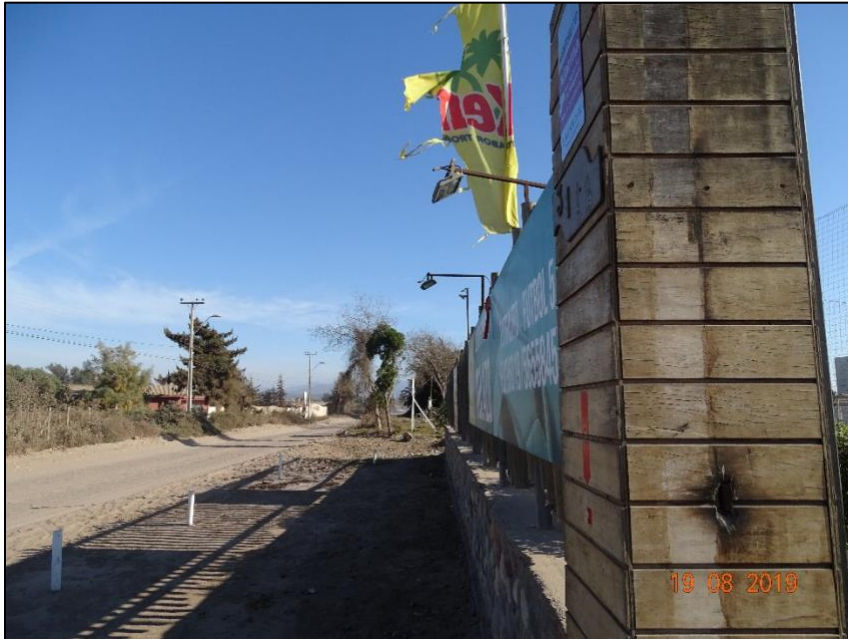
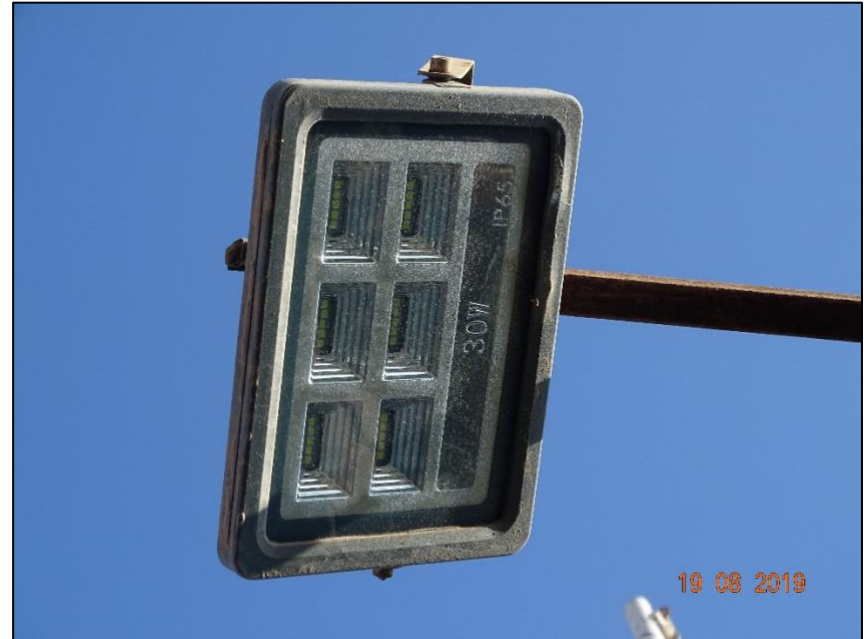
<b>Fotografía 31</b>	<b>Fecha:</b> 19-08-2019		<b>Fotografía 32</b>	<b>Fecha:</b> 19-08-2019	
<b>Coordenadas UTM DATUM WGS84 HUSO 19s</b>	<b>Norte:</b> 6.687.559 mS	<b>Este:</b> 280.682 mE	<b>Coordenadas UTM DATUM WGS84 HUSO 19s</b>	<b>Norte:</b> 6.687.556 mS	<b>Este:</b> 280.678 mE
<b>Descripción del medio de prueba:</b> Frontis de canchas Golazo.			<b>Descripción del medio de prueba:</b> Luminaria de 6 celdas, de 30 W de potencia.

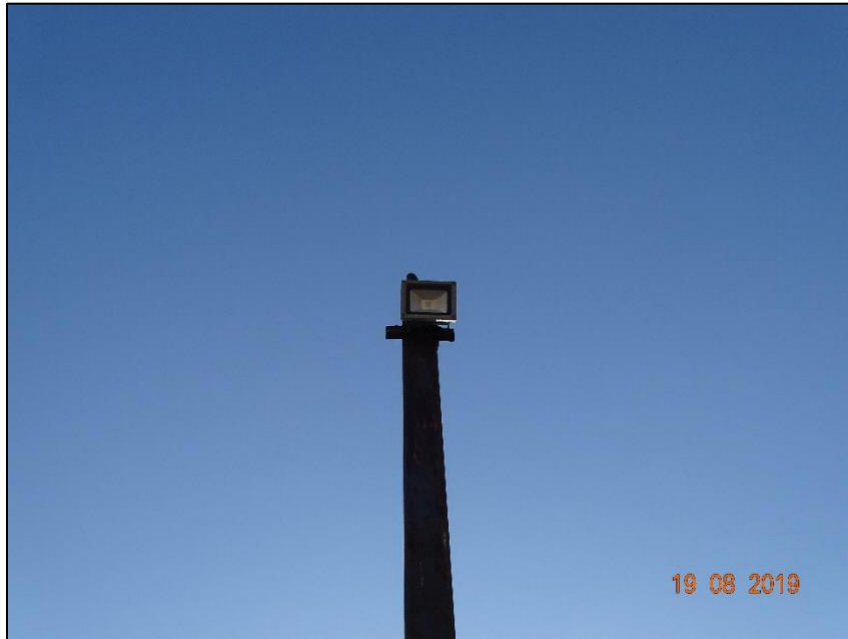
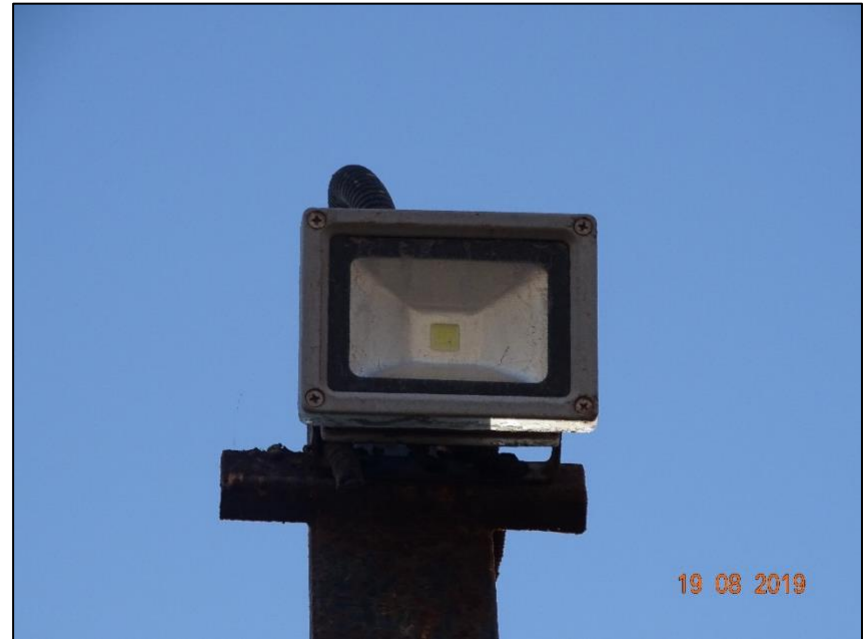
<b>Fotografía 33</b>	<b>Fecha:</b> 19-08-2019		<b>Fotografía 34</b>	<b>Fecha:</b> 19-08-2019	
<b>Coordenadas UTM DATUM WGS84 HUSO 19s</b>	<b>Norte:</b> 6.687.570 mS	<b>Este:</b> 280.685 mE	<b>Coordenadas UTM DATUM WGS84 HUSO 19s</b>	<b>Norte:</b> 6.687.570 mS	<b>Este:</b> 280.685 mE
<b>Descripción del medio de prueba:</b> Luminaria de 1 celda, sobre poste, en entrada.			<b>Descripción del medio de prueba:</b> Vista detalle de luminaria de 1 celda, sobre poste, en entrada.

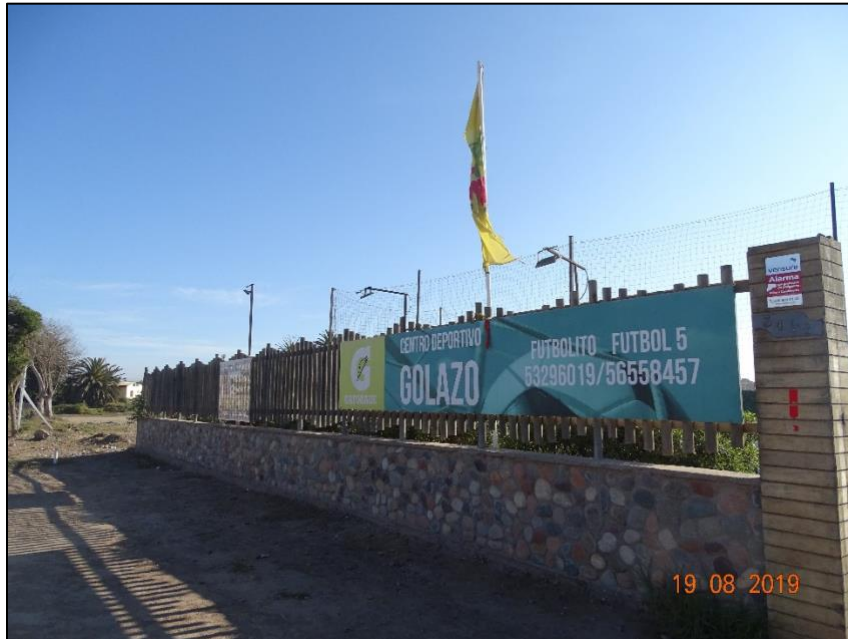
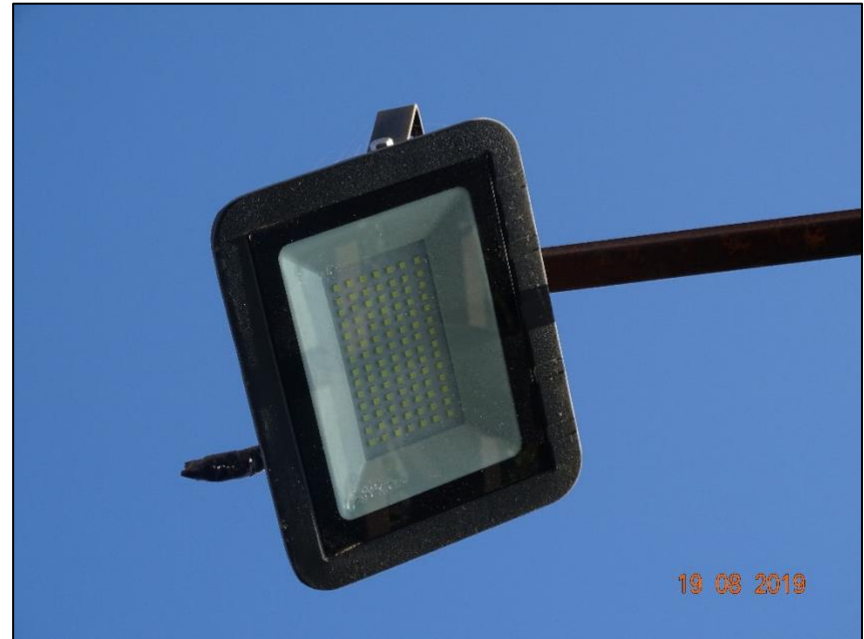
<b>Fotografía 35</b>	<b>Fecha:</b> 19-08-2019		<b>Fotografía 36</b>	<b>Fecha:</b> 19-08-2019	
<b>Coordenadas UTM DATUM WGS84 HUSO 19s</b>	<b>Norte:</b> 6.687.557 mS	<b>Este:</b> 280.685 mE	<b>Coordenadas UTM DATUM WGS84 HUSO 19s</b>	<b>Norte:</b> 6.687.552 mS	<b>Este:</b> 280.677 mE
<b>Descripción del medio de prueba:</b> Frontis de canchas Golazo.			<b>Descripción del medio de prueba:</b> Luminaria LED sobre entrada de canchas Golazo.

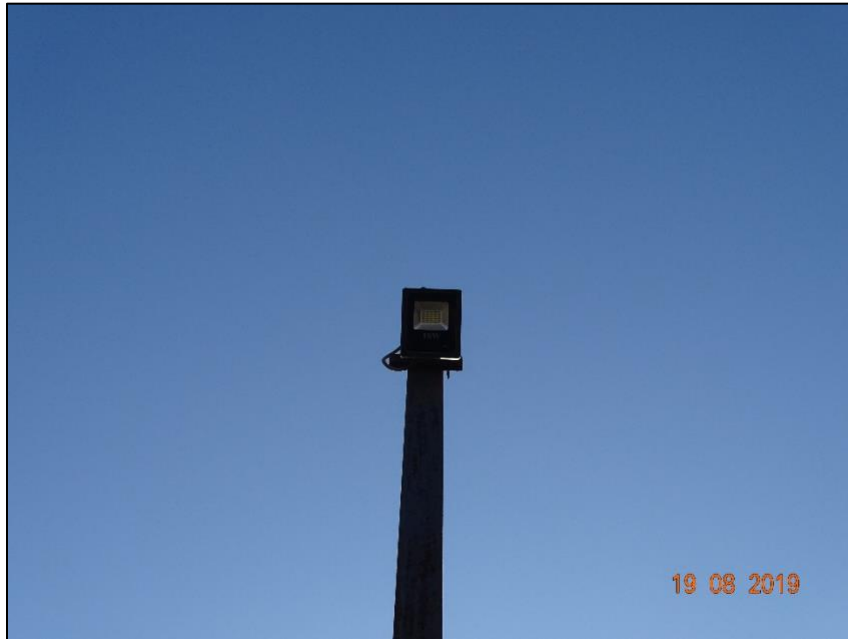
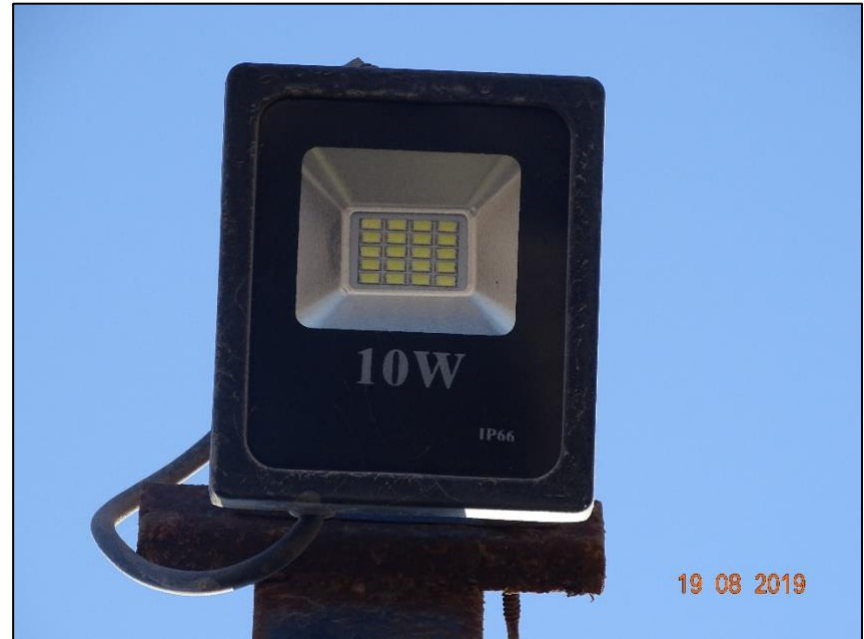
<b>Fotografía 37</b>	<b>Fecha:</b> 19-08-2019		<b>Fotografía 38</b>	<b>Fecha:</b> 19-08-2019	
<b>Coordenadas UTM DATUM WGS84 HUSO 19s</b>	<b>Norte:</b> 6.687.547 mS	<b>Este:</b> 280.676 mE	<b>Coordenadas UTM DATUM WGS84 HUSO 19s</b>	<b>Norte:</b> 6.687.547 mS	<b>Este:</b> 280.676 mE
<b>Descripción del medio de prueba:</b> Luminaria LED de 10 W, sobre poste, en entrada a canchas Golazo.			<b>Descripción del medio de prueba:</b> Vista detalle de luminaria LED de 10 W, sobre poste, en entrada a canchas Golazo.

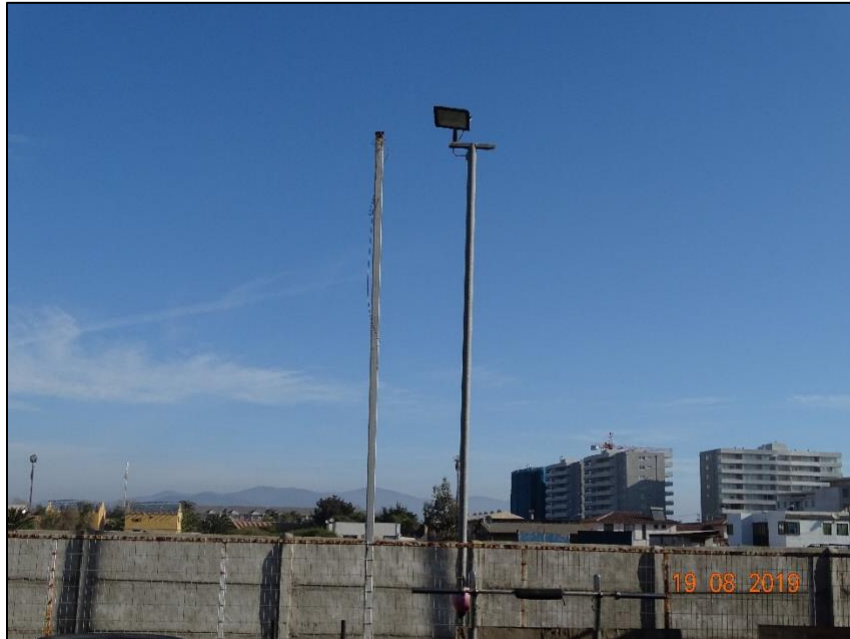
Fotografía 40

Descripción del medio de prueba: Luminaria LED Megabright sobre poste, en sector gimnasio.

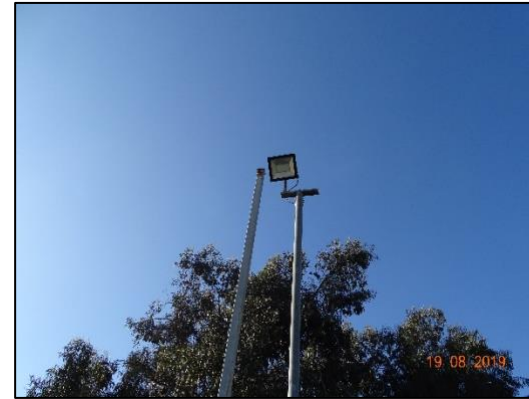
Fotografía 39

Descripción del medio de prueba: Luminaria LED Megabright sobre poste, en sector gimnasio.

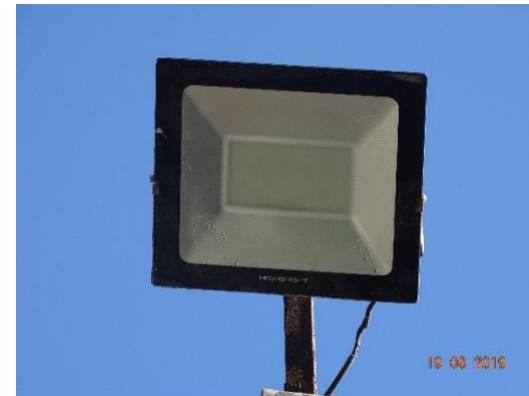
Fotografía 41

Descripción del medio de prueba: Vista detalle de luminaria LED Megabright.
