# **Informe técnico de efectos negativos**

## **Cargo 3**

### **Proyecto Inmobiliario “Mantagua Resort”**

**Junio 2021**

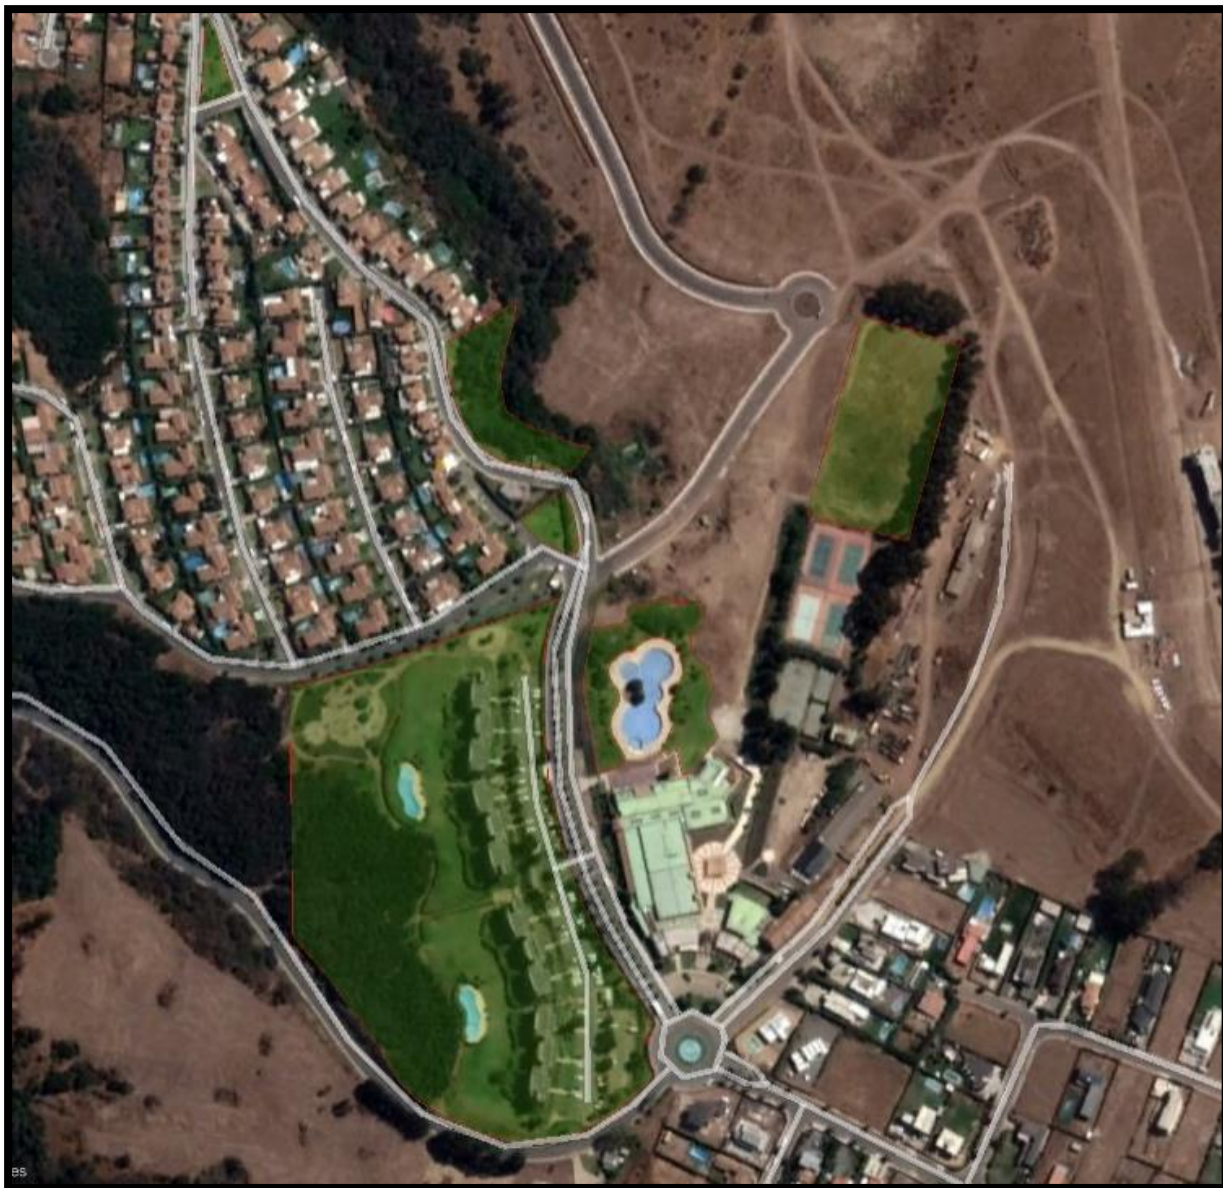
**Figura 3-1 Sectores de Riego**

Con el objetivo de facilitar la gestión y la disposición de los efluentes tratados, se definieron unidades de manejo para el predio, que están conformadas por sistemas de riego por goteo y aspersión con características similares tanto de suelos, plantas y nutrientes, los sectores tienen una superficie total de 5,47 ha y se presentan en la Figura 3-1.
