## **Informe que contiene un análisis acabado y técnico de los efectos producidos por las infracciones**

- 1. Ejecución del proyecto de loteo Alto Maullín en un área colocada bajo protección oficial con afectación de suelo por procesos erosivos y fuerte pendiente, así como por corta de vegetación no autorizada, al margen del SEIA.**

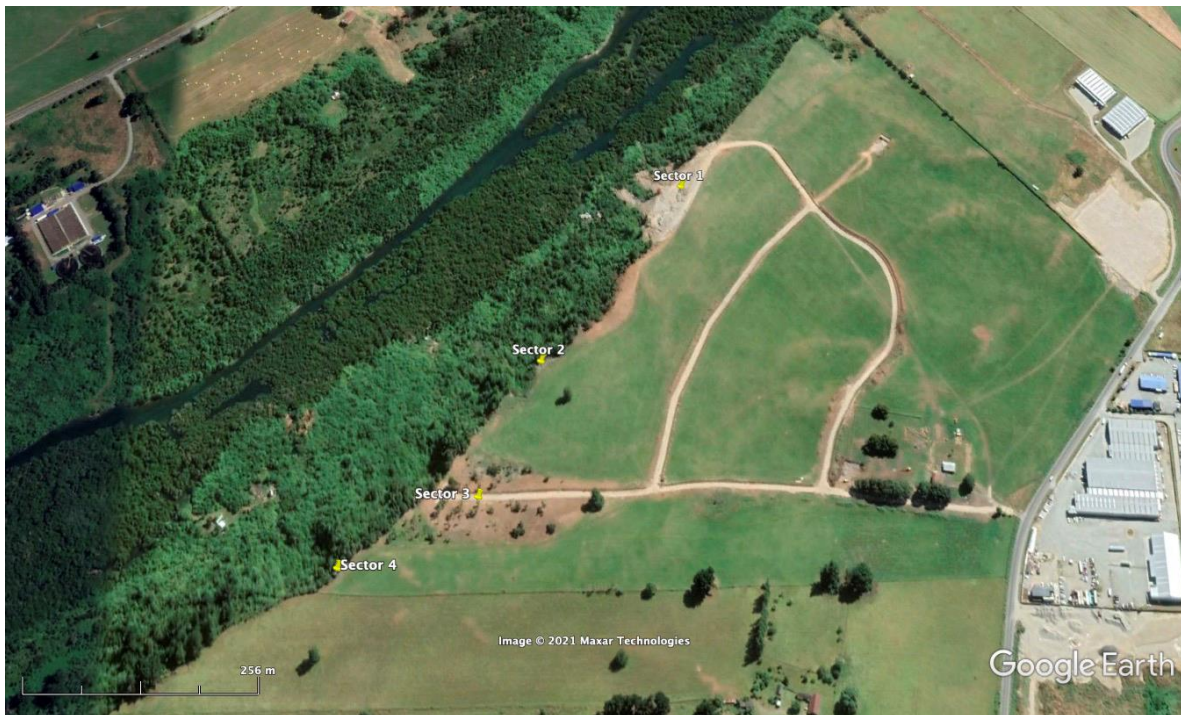
Figura 1 La imagen muestra los 4 sectores identificados por la CONAF.

Sector	Superficie (há)	Coordenadas UTM – WGS 84
1	0,75	666.168 m E – 5.428.860 m S
2	0,10	665.989 m E – 5.428.631 m S
3	1,28	665.916 m E – 5.428.469 m S
4	0,05	665.759 m E – 5.428.392 m S
Total	2,18

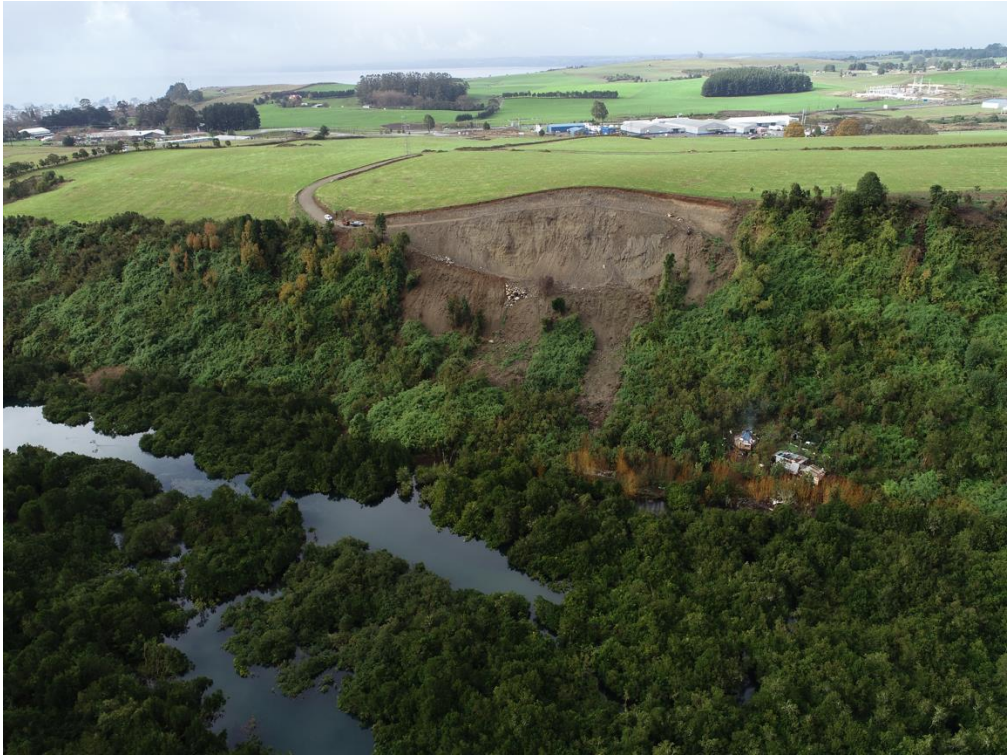
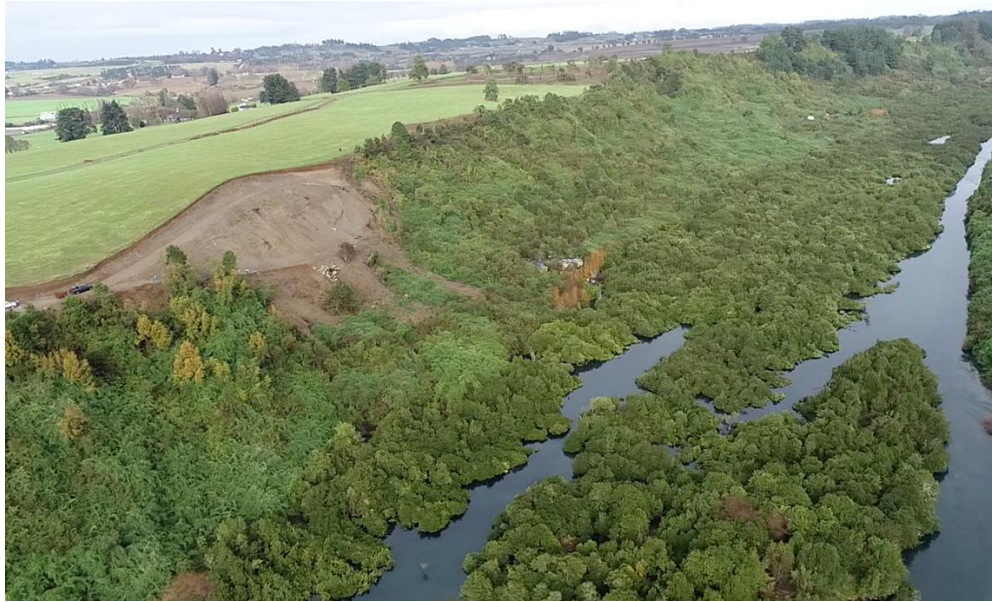
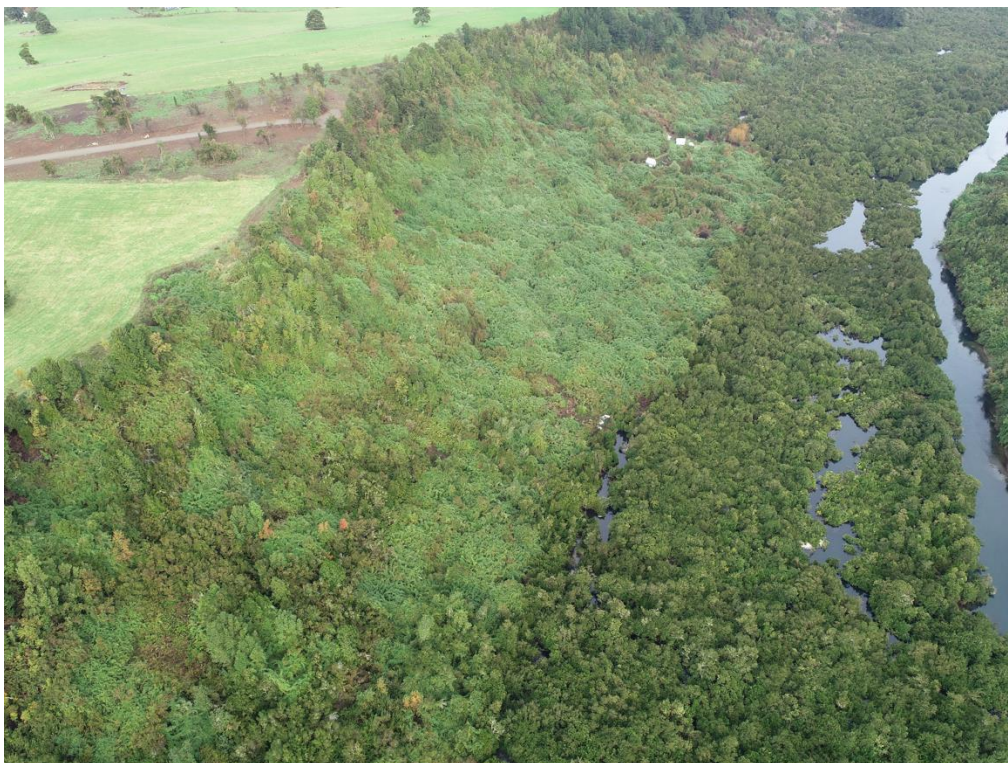
**Figura 3 En las fotos tomadas con un vuelo de drone se destaca el área intervenida por el proyecto y que se ubica dentro de los límites del Sitio prioritario.**

Respecto de lo anterior, y reconociendo que la intervención es de 2,18 ha, tal como señala tanto CONAF como la SMA, se debe considerar que la superficie intervenida en el sector 1 (0,78 ha) incluye la superficie de despeje de matorral (quila) que equivale a aproximadamente 0,38 ha, además de la tala de especies arbóreas y pérdida de cubierta vegetal (pradera) por la construcción de caminos.

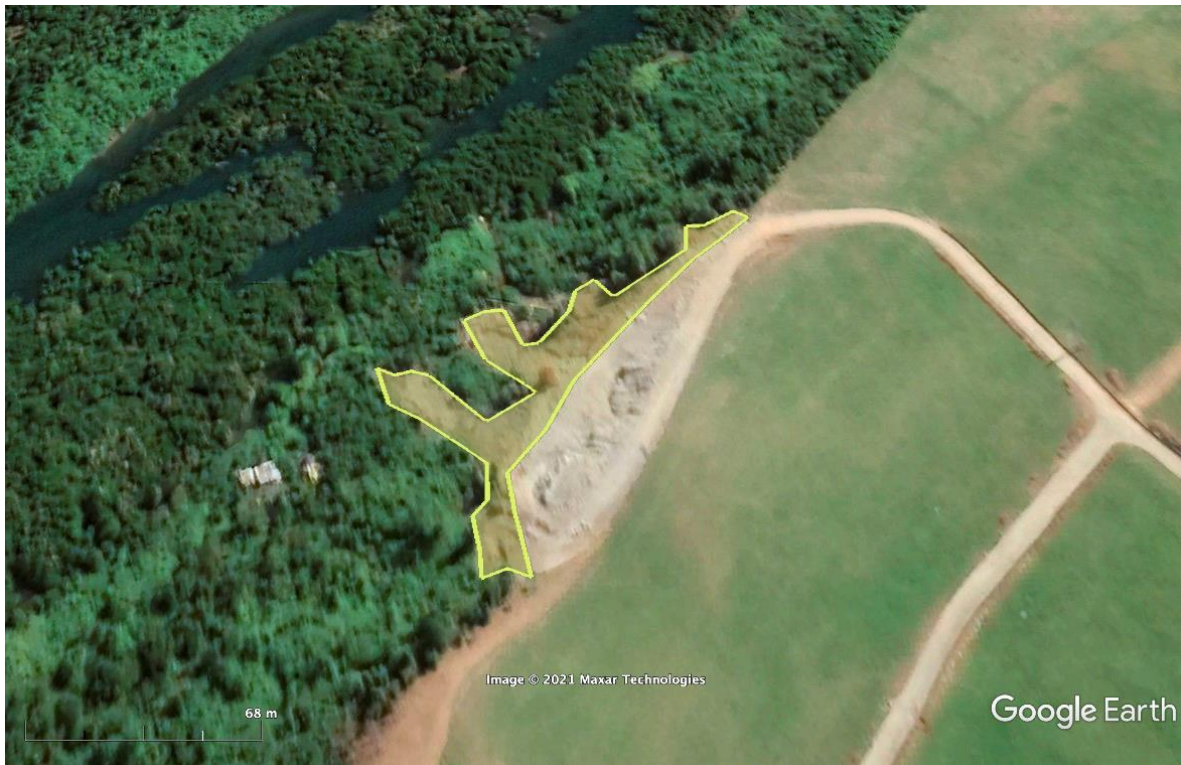
**Figura 4** En la imagen google earth se destaca el área intervenida por el proyecto en que existía quila (0,38 ha) y que se ubica dentro de los límites del Sitio prioritario.

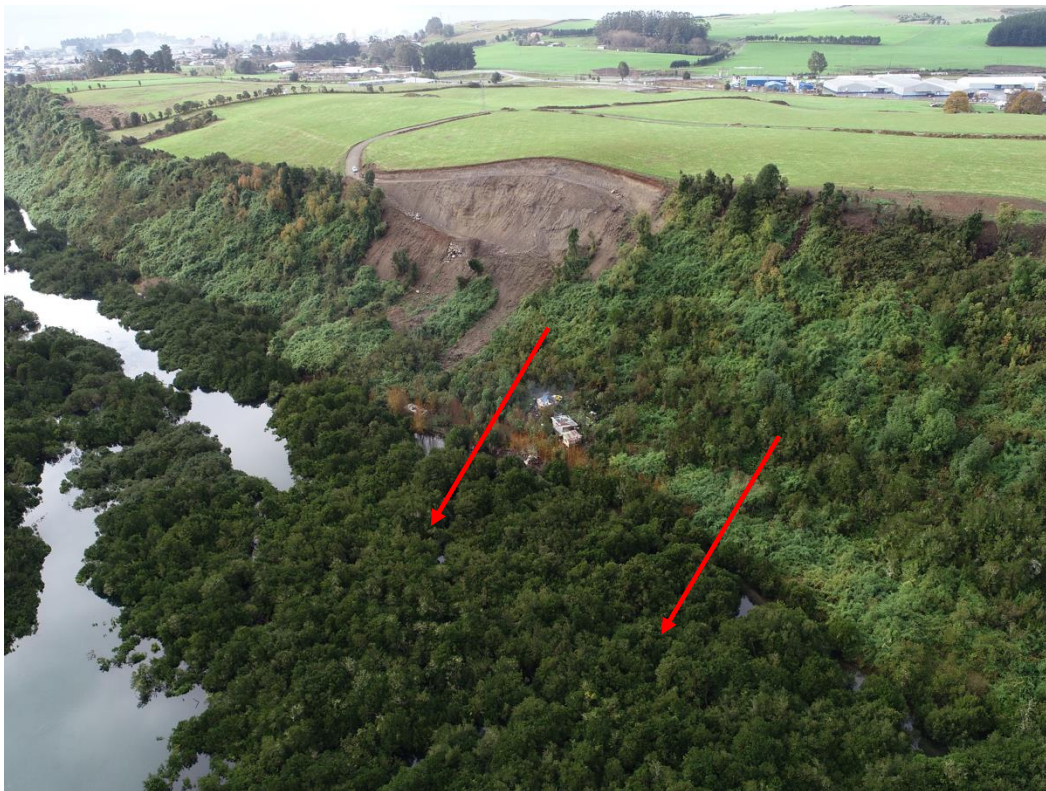
Sin restar importancia a este bosque inundado próximo a la intervención del proyecto, en general se trata de un tramo con fuerte presión antrópica, dada la proximidad con la ciudad de Llanquihue y al área industrial de la ciudad que se desarrolla entorno del río. En la imagen siguiente, se muestra fotos de vuelo de dron de bosque inundado. En color verde mas oscuro se puede apreciar el bosque inundado.

**Figura 5** En la imagen se aprecia en color verde mas oscuro, bosque inundado.

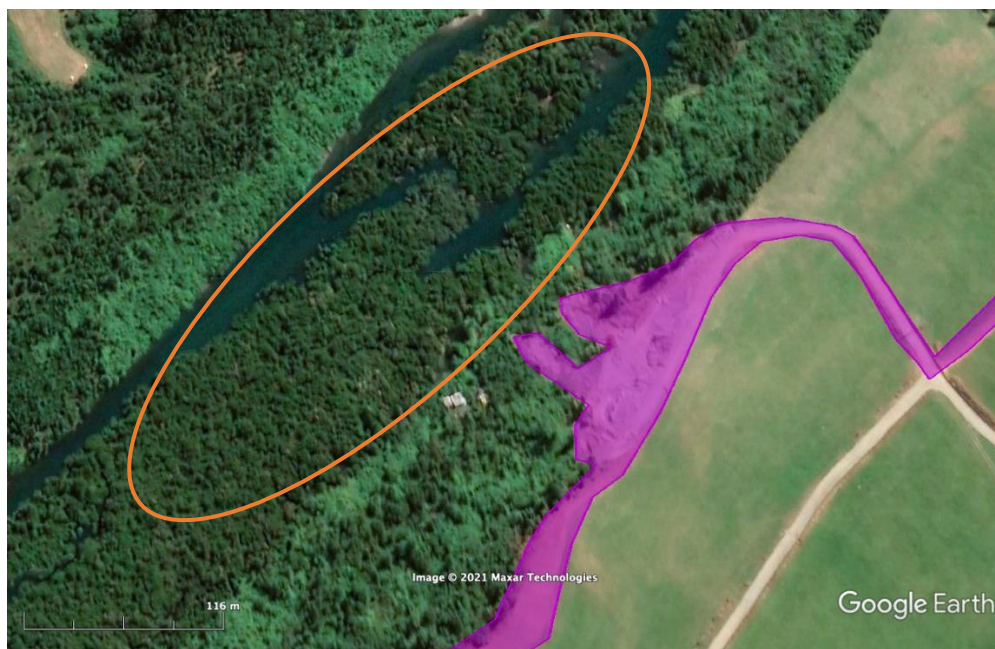
- ✓ Las especies taladas corresponden a luma, canelo, notro, ciruelillo, ulmo y lingue, ninguna de ellas correspondiente a las especies que conforman el bosque inundado.
- ✓ El área intervenida, si bien colinda con el bosque inundado, no lo toca directamente y se acota a una superficie de unas 0,75 ha, en tanto que la distancia más cercana que existe entre el área intervenida y el bosque inundado es de unos 30 metros.

**Figura 6** La imagen muestra la ubicación del bosque inundado (hualve) demarcado en la elipse naranja, y el área intervenida por el proyecto.

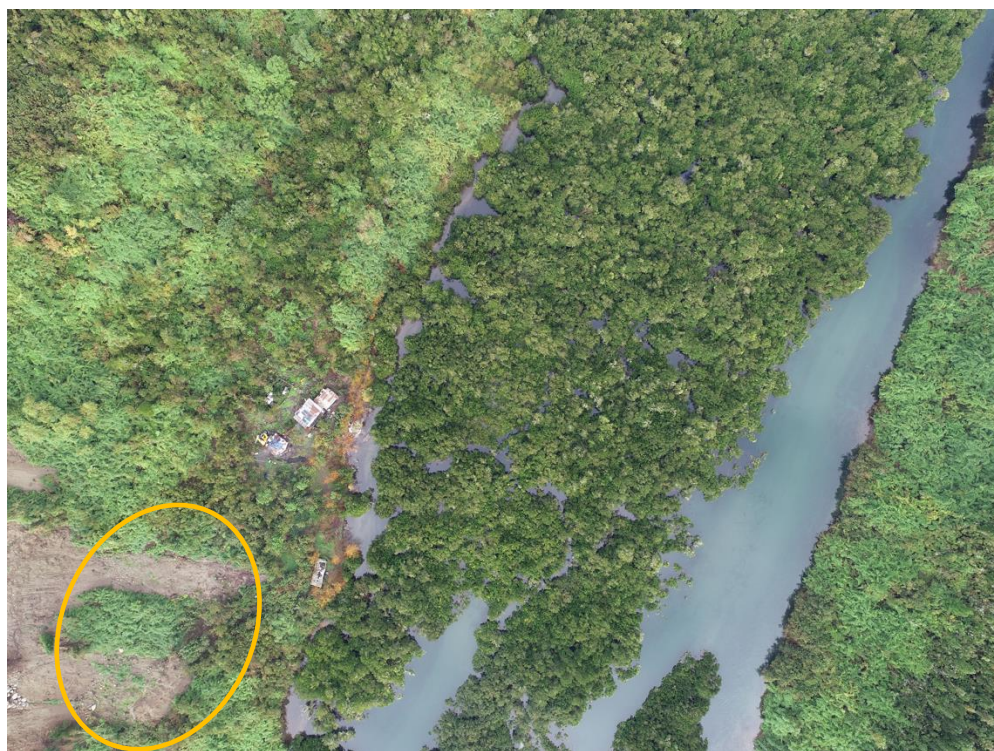
**Figura 7** La foto de vuelo de dron, muestra la zona de hualve (bosque hundido de color verde oscuro) que se distingue con claridad de los matorrales (quila en verde claro). En amarillo se demarca parte del área intervenida, que corresponde al matorral (quila).

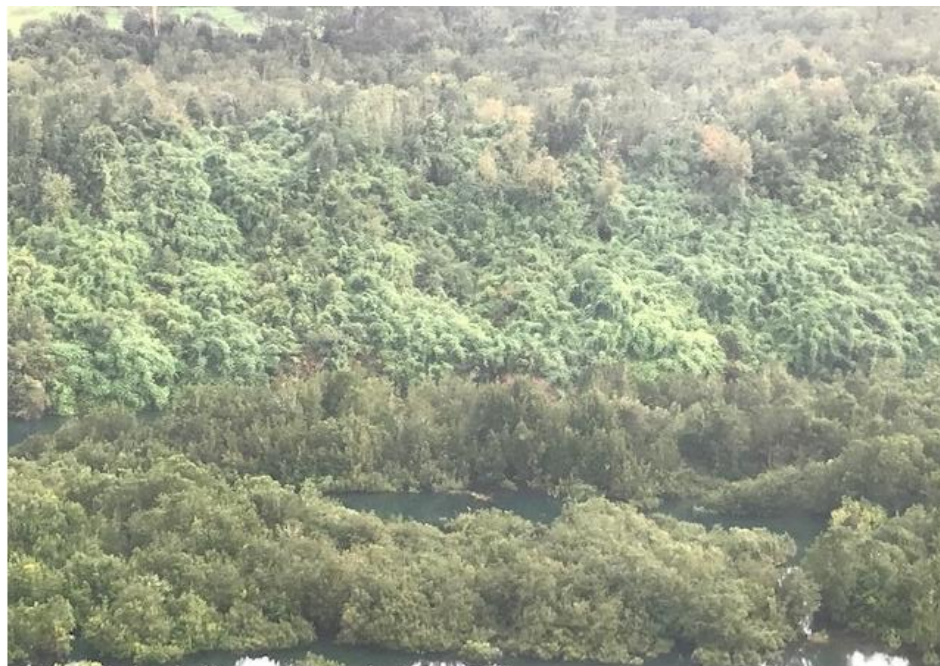
- ✓ Es muy relevante dejar establecido que el área intervenida en la pendiente de 45° está dominada por el matorral Quila, por lo que no corresponde a bosque nativo, tal como se muestra en las siguientes imágenes.

**Figura 9** La imagen muestra como es la conformación de la ribera del río Maullín. En verde claro se distingue el matorral conformado por la Quila que crece en la pendiente. En verde oscuro el bosque inundado.

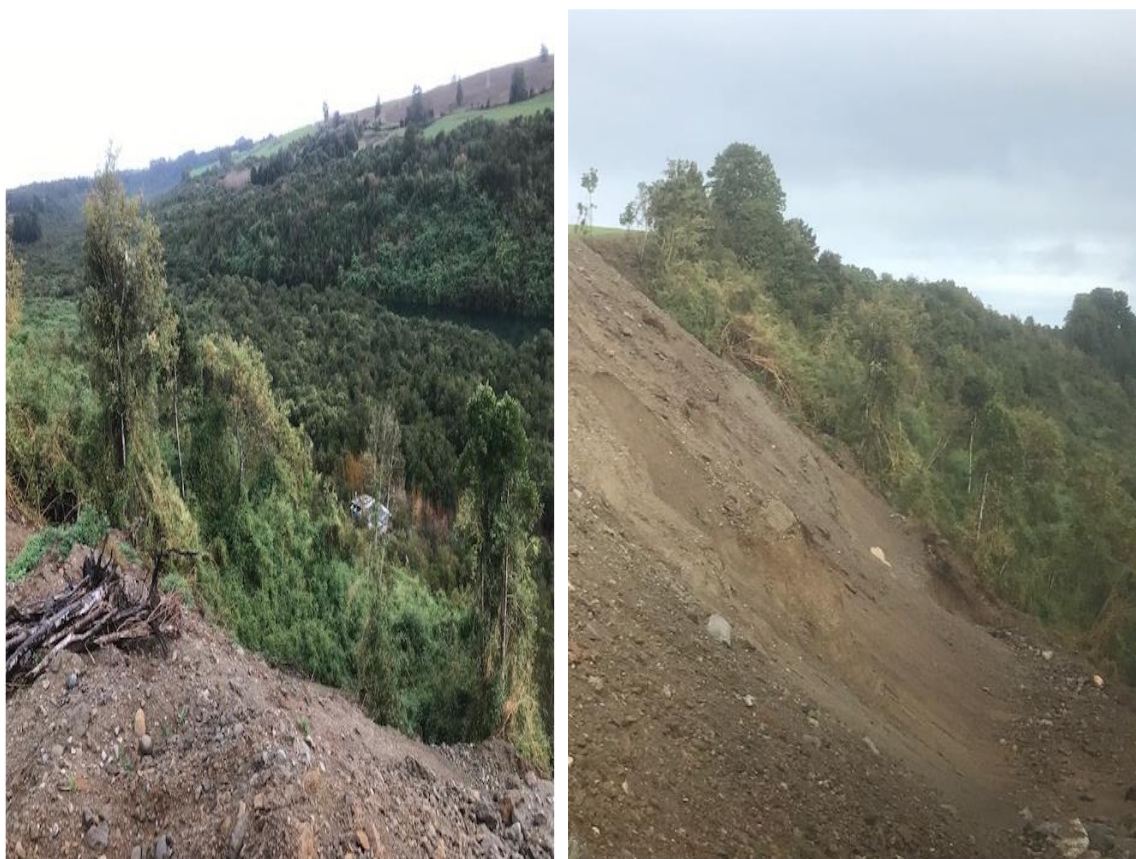
- ✓ En efecto, tal como señala CONAF, la intervención realizada en el borde del río genera un riesgo de deslizamiento de material terrígeno que puede afectar localmente la conformación y servicios ecosistémicos del hualve. Sin embargo, en nuestra opinión, se trata de un área muy acotada que no permite establecer la ocurrencia de un impacto de carácter significativo a los objetivos de protección del sitio protegido, menos aun considerando que existe una barrera vegetal antes de que este material pueda tomar contacto con el bosque inundado. Por otra parte, en el contexto de las medidas de contención exigidas por la SMA, el riesgo de deslizamiento queda resuelto, en la medidas que se cumpla íntegramente con el Programa de Cumplimiento comprometido.

**Figura 10** Las imágenes muestran la pendiente intervenida en donde queda en evidencia que esta es ocupada por el matorral Quila.

En consecuencia, respecto a una eventual afectación de carácter significativa al sistema de humedales que conforman el Sitio Prioritario Río Maullín producto de la intervención del proyecto, esta se puede descartar por completo, tanto por la magnitud de la afectación, como por la implementación de las medidas comprometidas en el Programa de Cumplimiento que buscan reparar la afectación con medidas de contención que eviten deslizamientos de material terrígeno hacia el humedal, así como también con la plantación de especies forestales del mismo tipo de la talada y la fusión de los lotes próximos al río, de manera tal que este espacio recupere la condición que primitivamente tenía.

La realización de estas medidas resultan particularmente importante sean ejecutadas a la mayor brevedad posible, pues dada la condición climática de lluvia que domina en las estaciones de otoño e invierno en la zona, hace que exista un riesgo de deslizamiento del material suelto, situación que no se ha dado, pero donde es mejor prevenir su eventual ocurrencia.

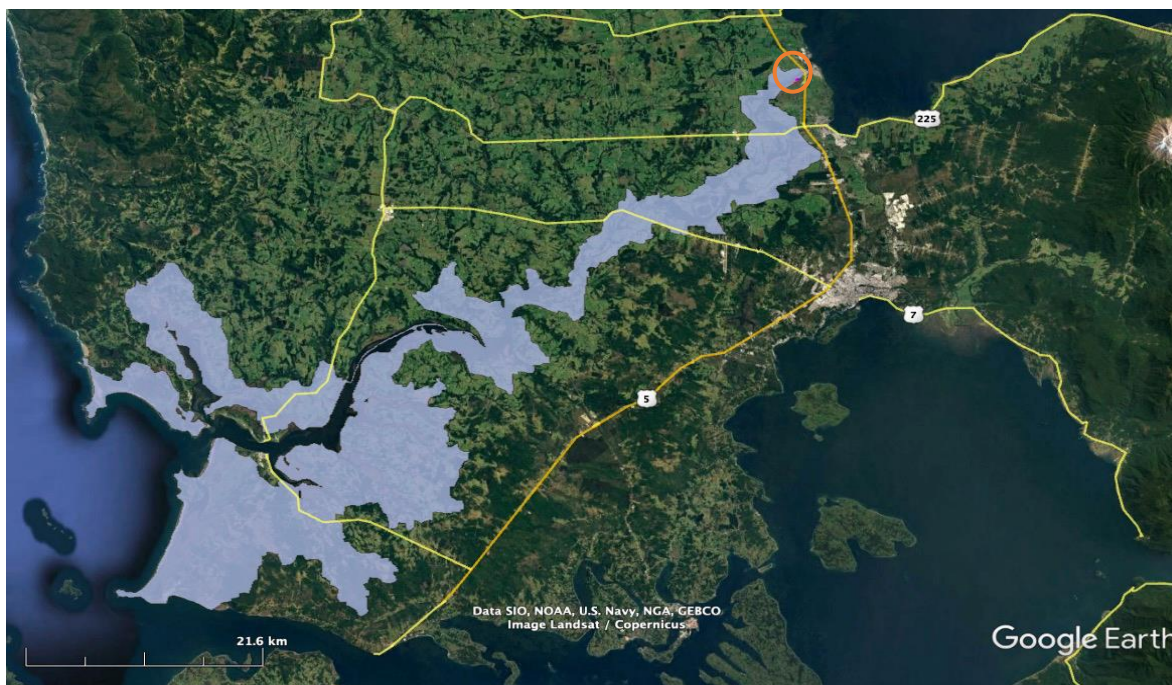
**Figura 11** La imagen muestra el Sitio Prioritario para la Conservación de la Biodiversidad del Río Maullín. El círculo naranja demarca la ubicación aproximada del área intervenida por el Loteo.

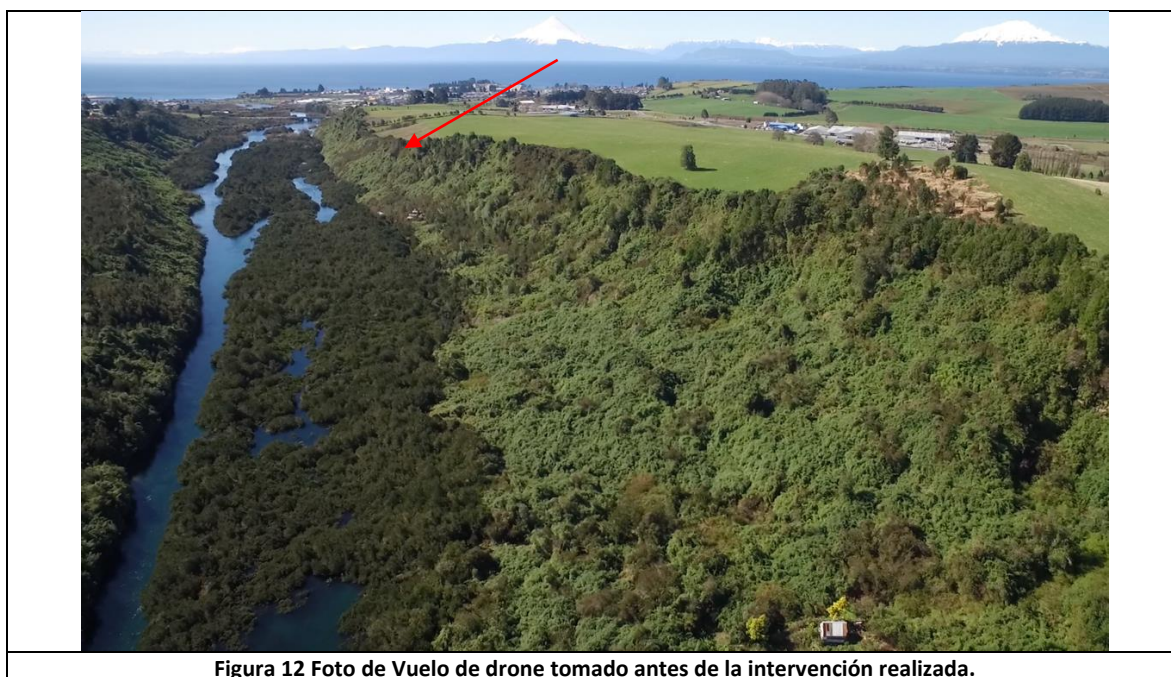
Figura 12 Foto de Vuelo de drone tomado antes de la intervención realizada.

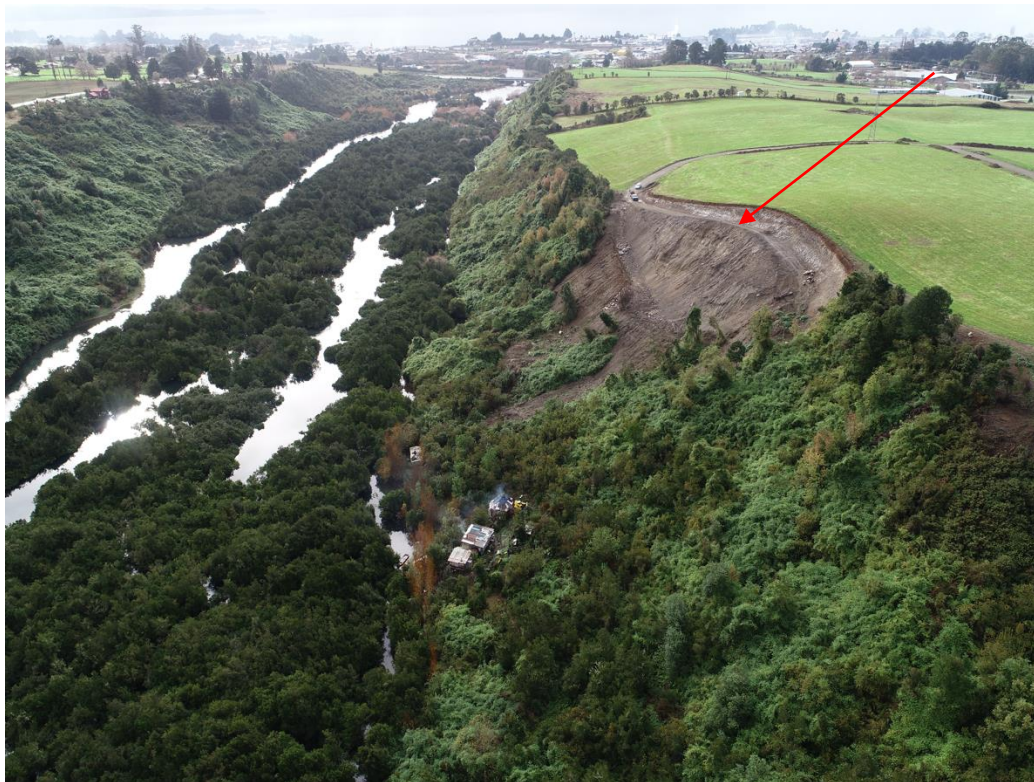
**Figura 13** Vuelo de drone tomado en fecha 13 de junio 2021. La flecha indica la principal intervención que se realizó.

Finalmente, reiteramos que resulta de la mayor urgencia que se autorice la realización de las medidas de contención y recuperación del área intervenida, de modo que no se evite un posible deslizamiento de terreno, dado que hoy se está impedido de materializar las medidas correctivas comprometidas.

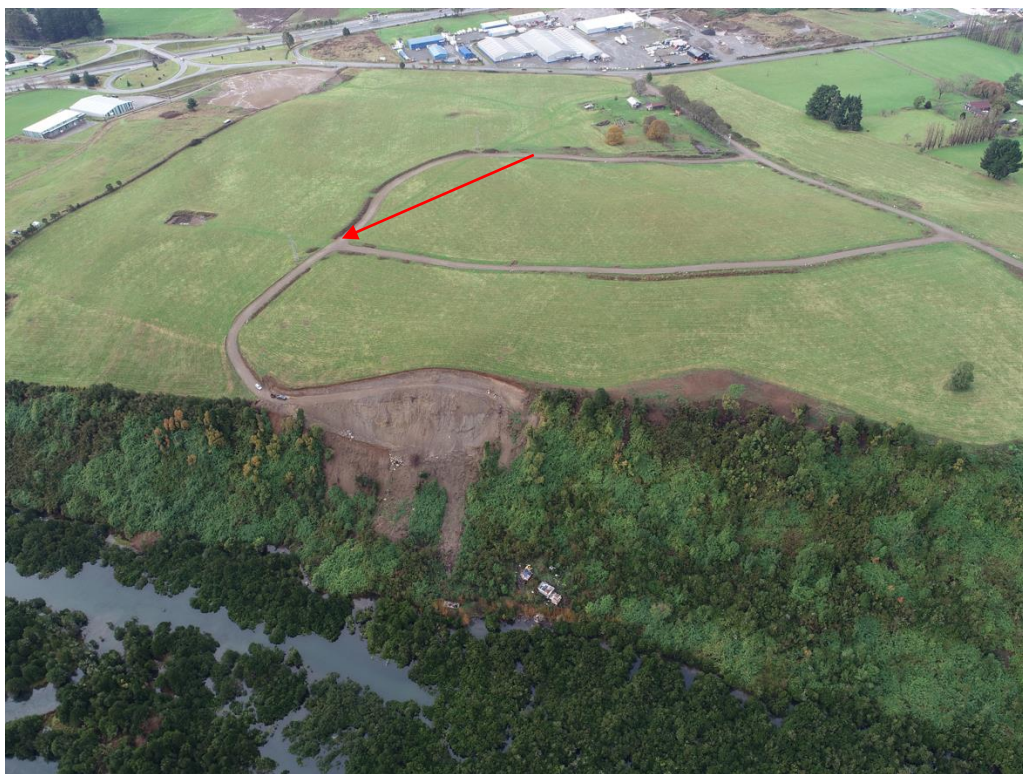
**Figura 14** Vuelo de drone tomado en fecha 13 de junio 2021. Camino interior construido.

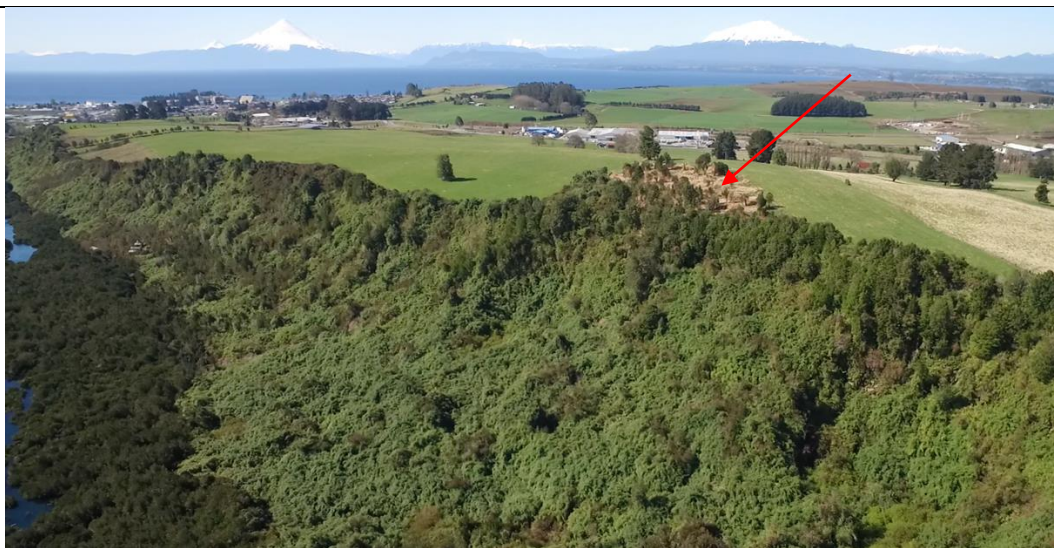
**Figura 15** Vuelo de drone tomado en fecha 13 de junio de 2021. La flecha indica parte del área intervenida.
