INFORME PERICIAL
VERIFICACIÓN DEL EMPLAZAMIENTO DEL CERCO QUE CONTIENE LAS
ACTIVIDADES DE REVEGETACIÓN DE LA CONSTRUCTORA SOCIEDAD
URBANIZADORA REÑACA CONCON S.A. EN RELACIÓN AL SANTUARIO DE LA
NATURALEZA “CAMPO DUNAR DE LA PUNTA DE CONCÓN”

Informe : PB-P-42/2021
Fecha : 20/07/2021
Juzgado : Corte de Apelaciones de Valparaíso
ROL N° : Protección – 34308 - 2021

VERIFICACIÓN DEL EMPLAZAMIENTO DEL CERCO QUE CONTIENE LAS ACTIVIDADES DE REVEGETACIÓN DE LA CONSTRUCTORA SOCIEDAD URBANIZADORA REÑACA CONCON S.A. EN RELACIÓN AL SANTUARIO DE LA NATURALEZA “CAMPO DUNAR DE LA PUNTA DE CONCÓN”

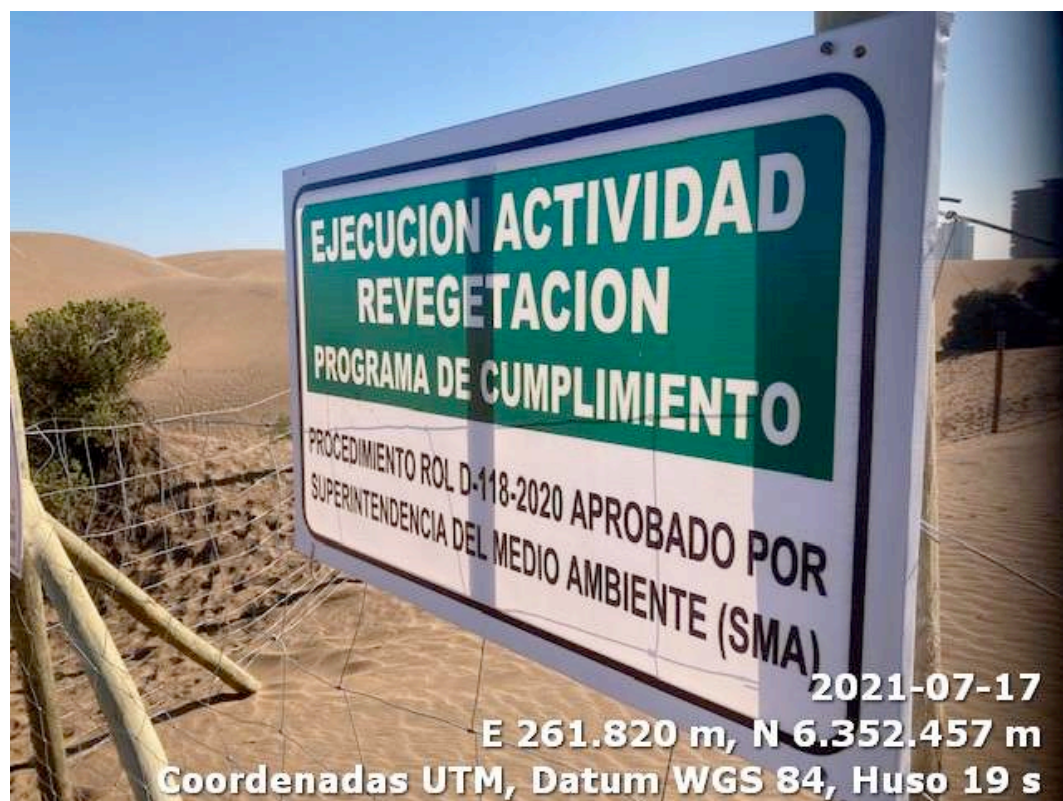
A partir de la visita en terreno el día sábado 17 de julio del 2021, se identificó una superficie cercada destinada a la ejecución de estas actividades de revegetación (Fotografía 1) y se hizo un recorrido del límite sur de esta superficie, cuya ubicación es la más cercana al Santuario De la Naturaleza.

Fotografía 1. Actividades de revegetación de RECONSA.

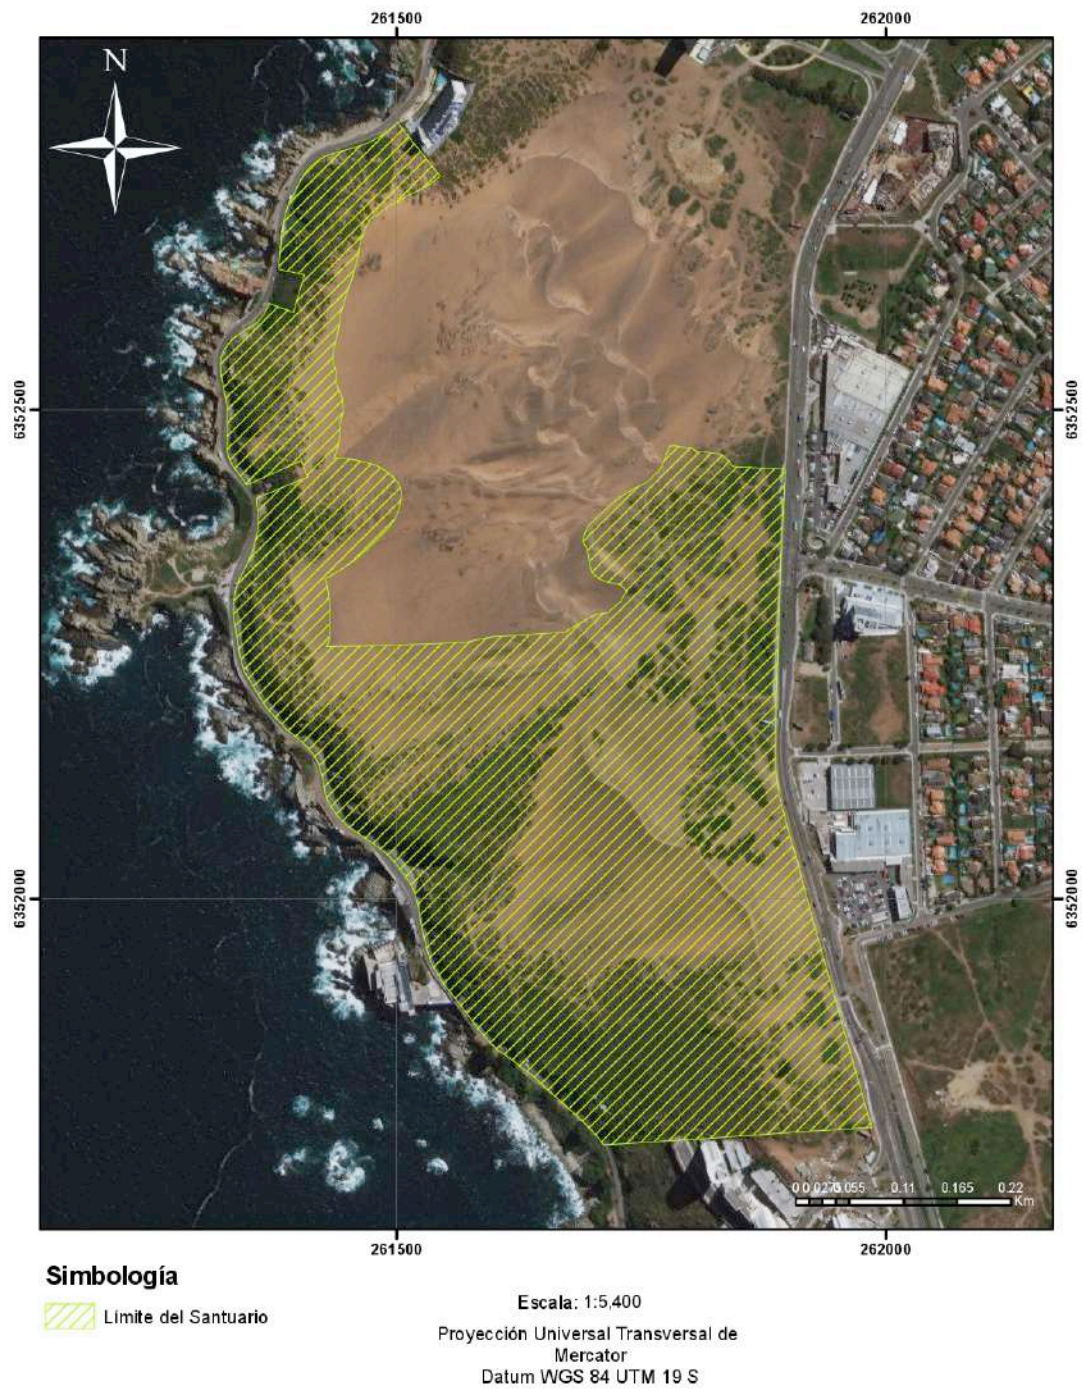
En base al Decreto Supremo N° 45 del 2012, que Establece Santuario de la Naturaleza “Campo Dunar de la Punta de Concón”, de las comunas de Concón y Viña del Mar, Región de Valparaíso, se extrajeron las coordenadas y se ubicaron espacialmente en el programa ArcGIS 10.1, lo que permitió obtener el polígono que presenta la Figura 2, donde se presenta la superficie protegida por el Santuario en achurado color verde.

Figura 2. Santuario de la Naturaleza “Campo Dunar de la Punta de Concón”.

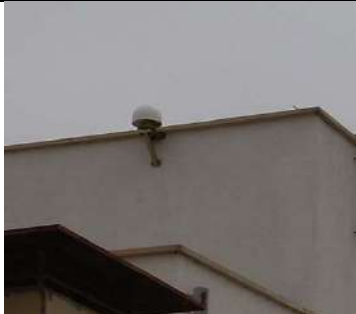
ID (RINEX)	ST03	
MOUNTPOINT RTK	VALP	
REGION	VALPARAISO	
PROVINCIA	VALPARAISO	
COMUNA	VALPARAISO	
UBICACIÓN	Instalada en muro de concreto en azotea de edificio, con plataforma metálica anclada a muro.

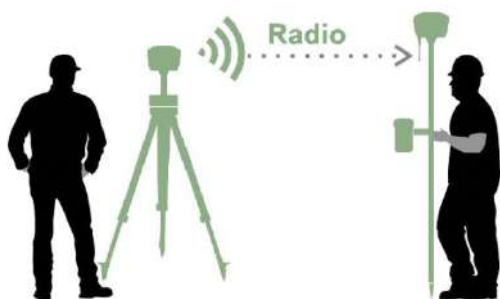
Opción Convencional BASE + MÓVIL (Radio UHF)

Necesita Arrendar DOS receptores GNSS con Radio UHF y colectora

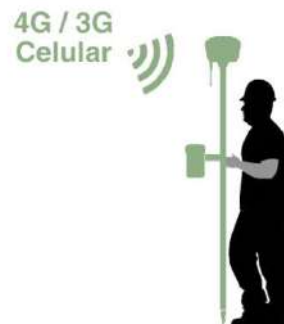
Nueva Opción con KollNET Sólo MÓVIL + Internet KollNET(NTRIP)

Necesita Arrendar sólo UN receptor GNSS una colectora y compartir internet de su celular para acceder al servicio KollNET

Al conectar el receptor GNSS a una colectora, celular o tablet con Android vía Bluetooth, se envía la información de posición relativa actual del receptor GNSS del usuario al centro de datos KollNET vía internet, el cual procesa y comienza a generar paquetes de información de correcciones en tiempo real vía internet de vuelta. Con la información de correcciones recibidas vía internet, el receptor GNSS del usuario calcula la posición precisa mediante RTK.

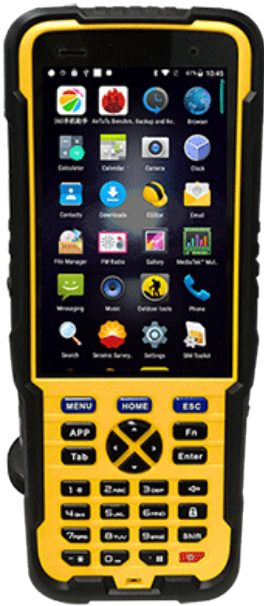
COLECTORA SANDING H3 Plus (Android) con SurvX

La coleccionadora de datos H3 Plus es una nueva generación profesional de controladora de campo en la cual opera el sistema operativo Android el cual ofrece capacidades extraordinarias de un Smartphone combinado con la calidad profesional de una coleccionadora robusta. El teclado alfanumérico le otorga la flexibilidad a los topógrafos para su trabajo en campo. El H3 Plus es una controladora industrial robusta con una protección IP68.

- La coleccionadora es a prueba de agua y resiste una inmersión momentánea por caída hasta 1,5m. La carcasa de la H3 Plus en su interior posee una aleación de magnesio la cual es liviana y resistente.
