Informe de Limpieza de Derrames de Pulpa en Molienda y Flotación y Retiro de Relave Acumulado en Losa

1. INTRODUCCIÓN

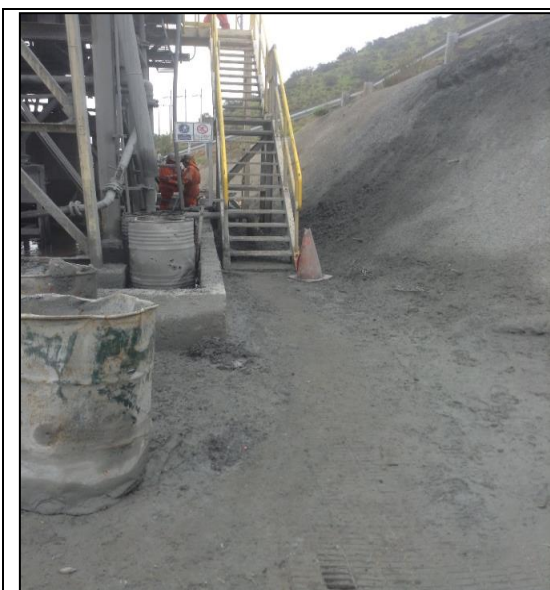
Foto 1: Sector acceso Planta de Flotación antes de la limpieza

Mediante traspaleo manual de la carga sobre tambores de 200 litros (efectuado por trabajadores de la Compañía con apoyo de personal de aseo de la empresa PMC Constructora Pedro Martínez), se procedió a coleccionar el material que posteriormente, con apoyo de camión pluma, se transportó al stock pile donde fue descargado para su recirculación al proceso de molienda. Se removieron 2,6 m³ de pulpa desde el área de flotación y 1,8 m³ de material desde los molinos 1 y 2. Para ello, se retiró una capa de 20 cms, con lo que se logró limpiar el 100% del área afectada.

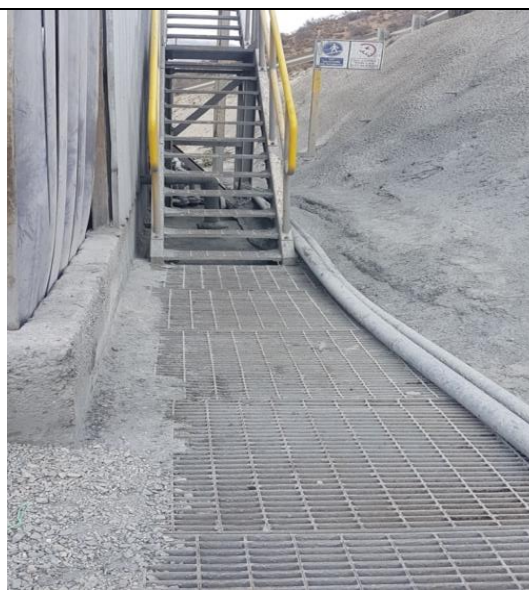
Foto 2: Sector acceso Planta de Flotación después de la limpieza

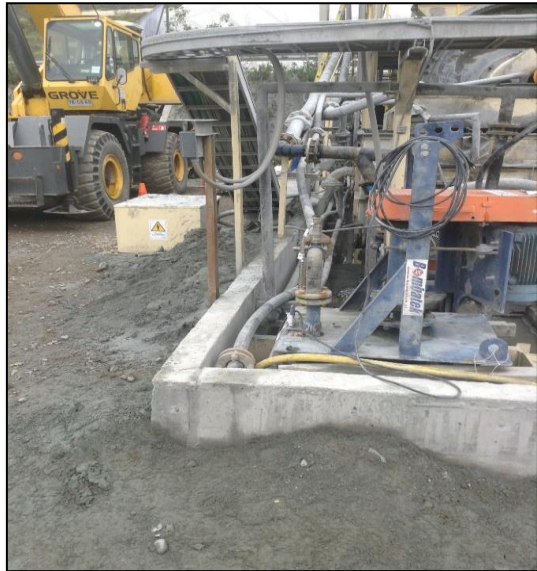
Foto 3: Sector adyacente contención secundaria del Molino 2

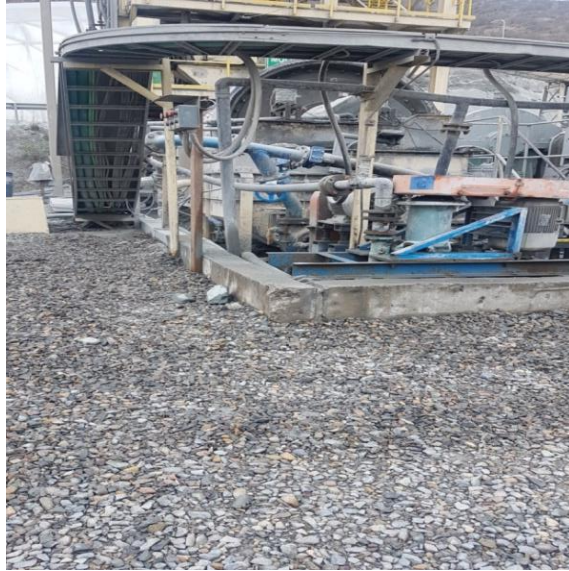
Foto 4: Sector adyacente contención secundaria del Molino 2 después de limpieza

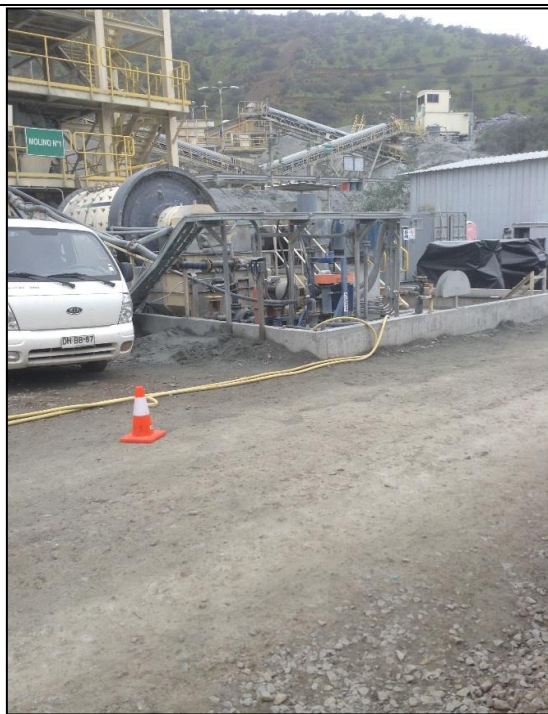
Foto 5: Sector adyacente a contención secundaria del Molino 1

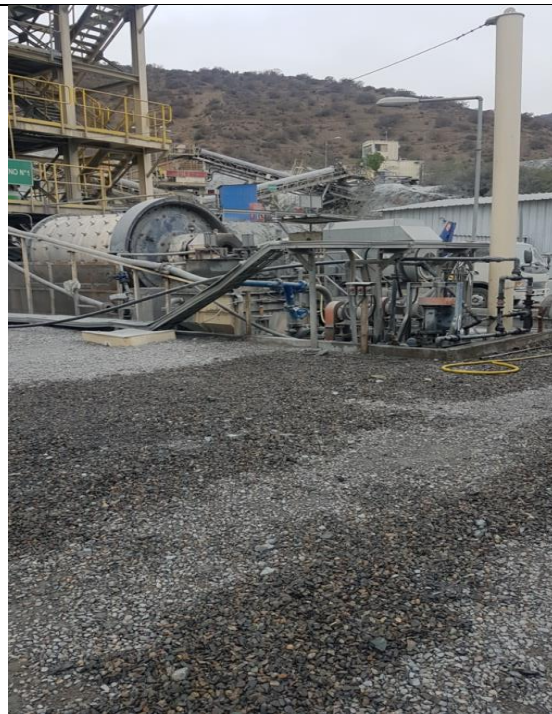
Foto 6: Sector adyacente contención secundaria del Molino 1 después de la limpieza

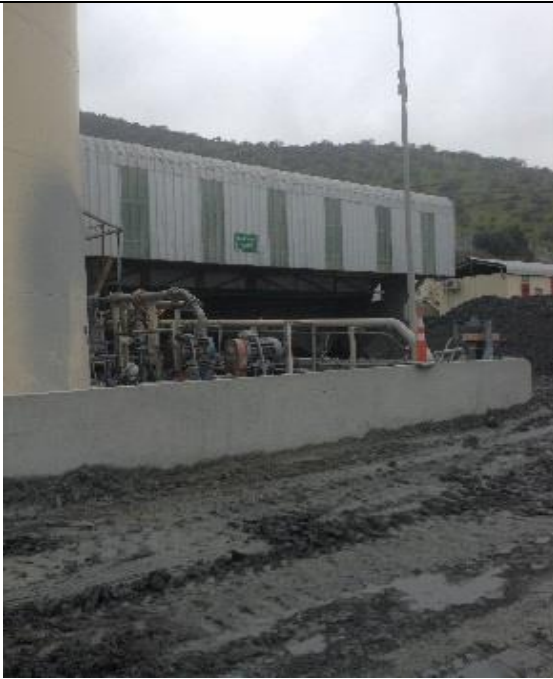
Foto 11: Sector planta de espesamiento y filtrado de relaves antes de la limpieza

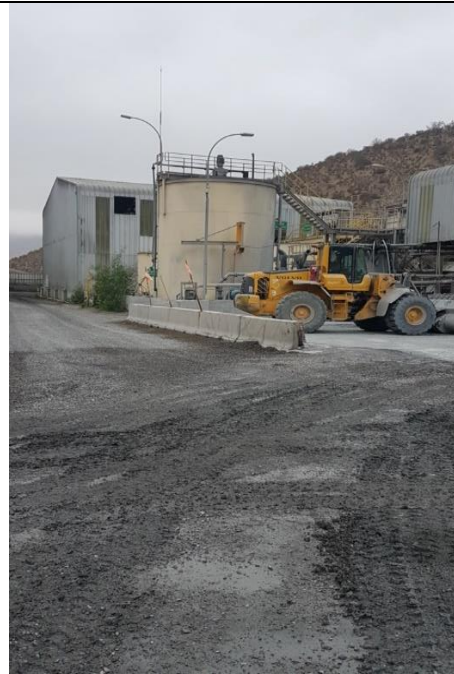
Foto 12: Sector planta de espesamiento y filtrado de relaves antes de la limpieza

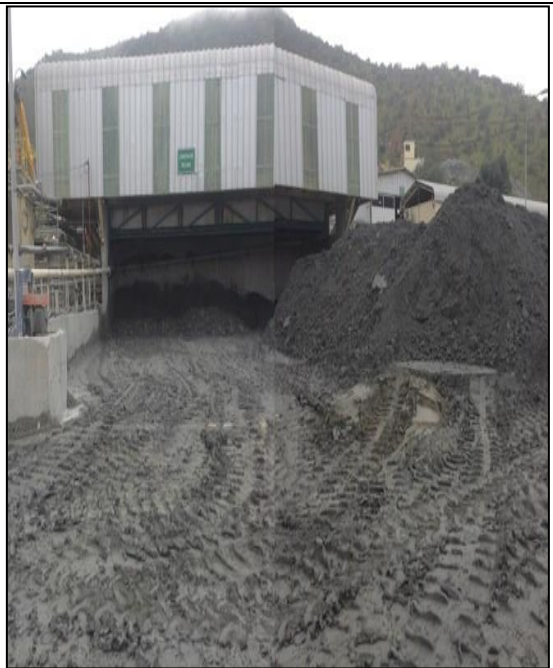
Foto 13: Sector losa de relaves con acumulación de relave filtrado antes del reinicio de las operaciones de carguío y transporte

La superficie basal de la pila de relave filtrado acumulado fue de aproximadamente 132 m², respecto de las cuales una fracción de 66 m² se apoyaron en suelo natural, a un costado de la losa de contención. La superficie de suelo, adyacente a la losa de relave, que pudo haberse contaminado, fue levantada con apoyo de retroexcavadora y minicargador, ambos de la empresa Branda, descargada sobre losa de relaves, para posteriormente ser cargada sobre camión tolva para disposición final en el depósito de relaves.

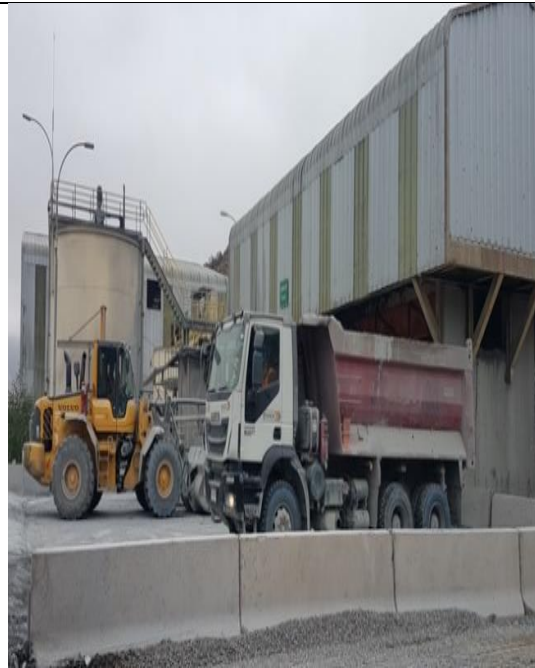
Foto 14: Sector losa de relaves después del retiro de relave en operación normal de carguío y transporte
