## 1. Antecedentes Generales

Entregar antecedentes complementarios a la implementación de la "Acción N°9", del Programa de Cumplimiento Refundido.

**Acción N°1.** Implementar medida de control de las emisiones fugitivas derivadas del tránsito de vehículos en camino interno.

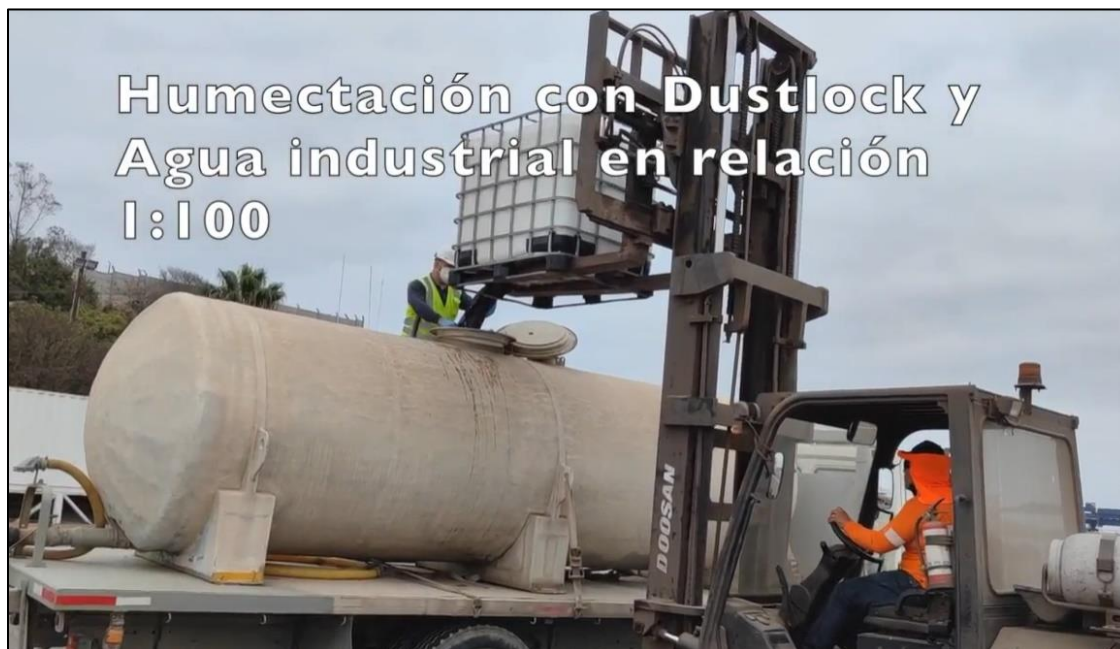
**Imagen 2.** Aplicación de DustLock en relación 1:100

Resultado de Prueba y Mejoras
<ul style="list-style-type: none"> <li>• Se realizó prueba en terreno, utilizando 100 Lt de producto, en un camión aljibe con 10.000 Lt de agua. Se logró una correcta compactación del terreno logrando el no levantamiento de polvo por más de 5 días.</li> <li>• En base a estos resultados, se determinó un modelo de aplicación ajustado a los requerimientos del puerto.</li> </ul>

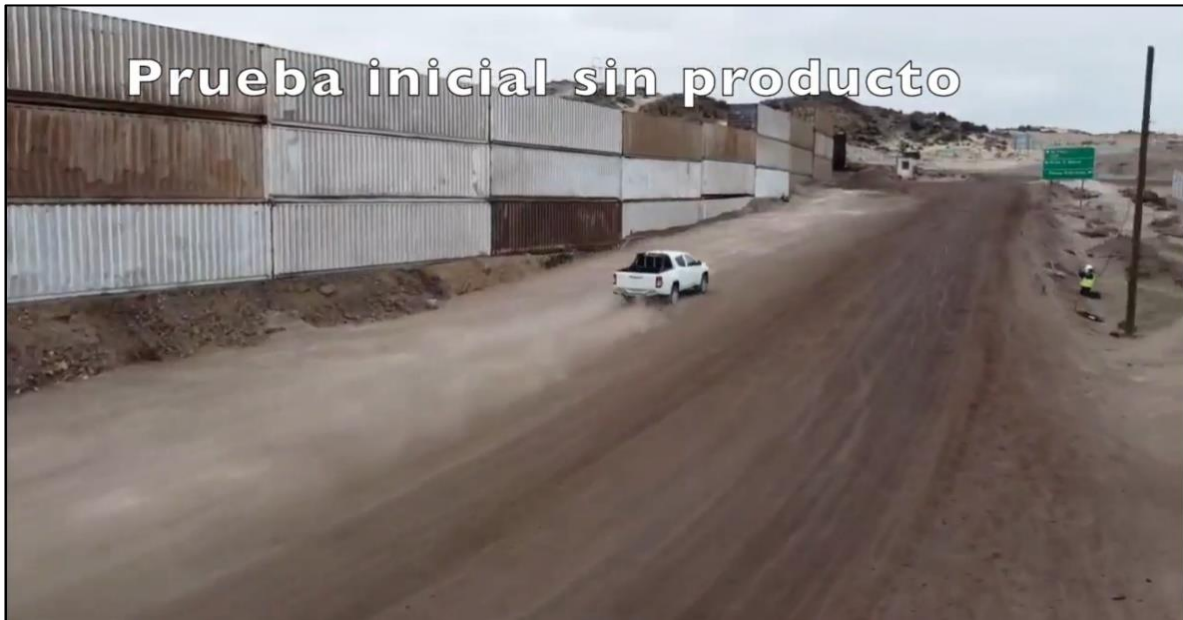
**Imagen 3.** Prueba inicial sin producto

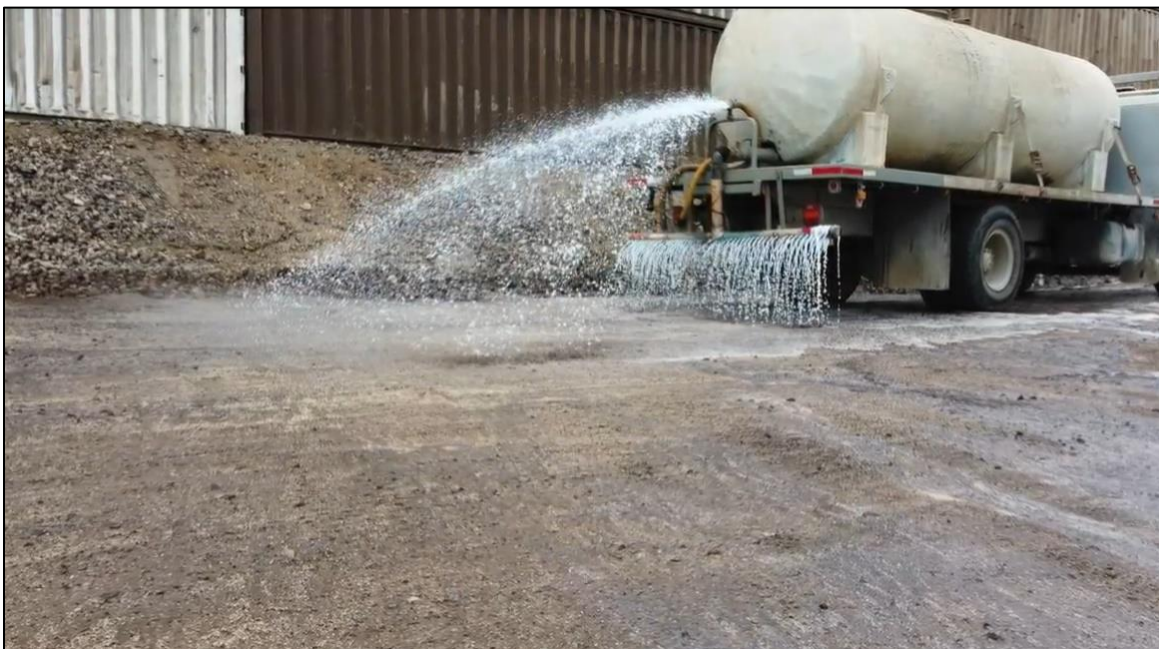
**Imagen 4.** Aplicación de DustLock

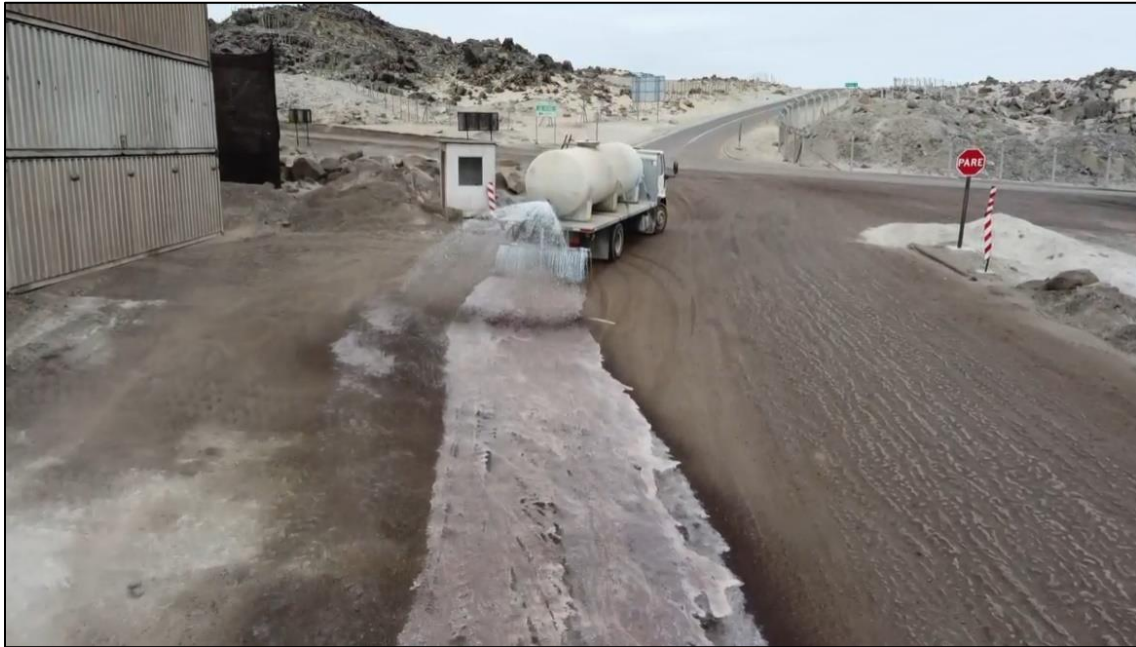
**Imagen 5.** Aplicación de DustLock

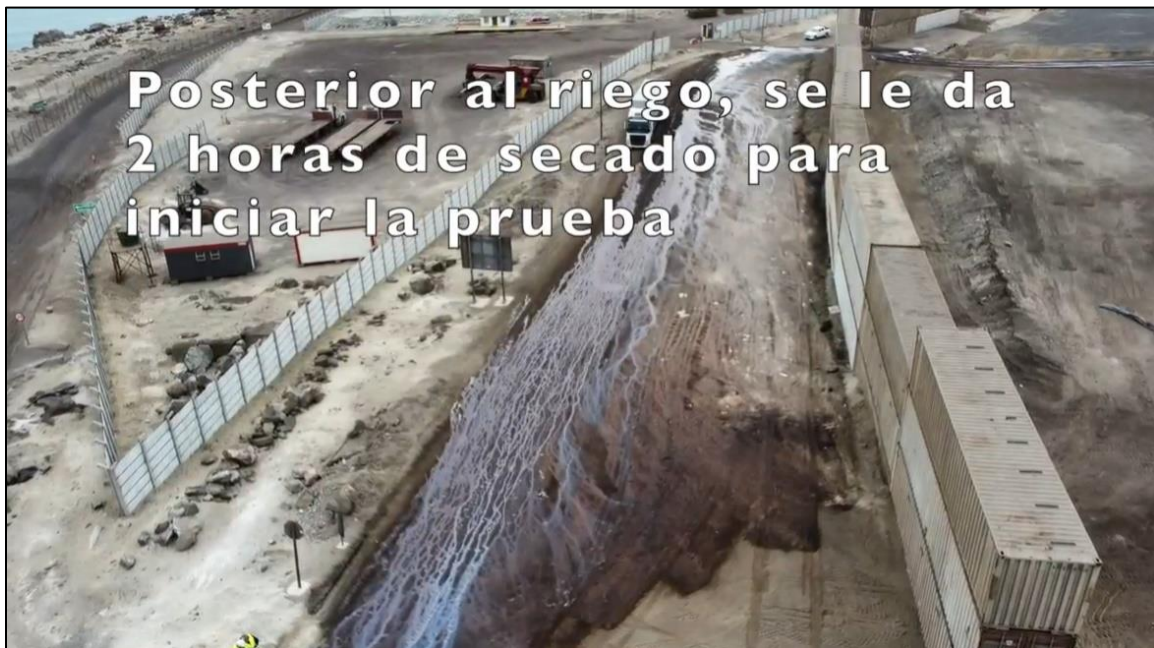
**Imagen 6.** Tiempo de secado

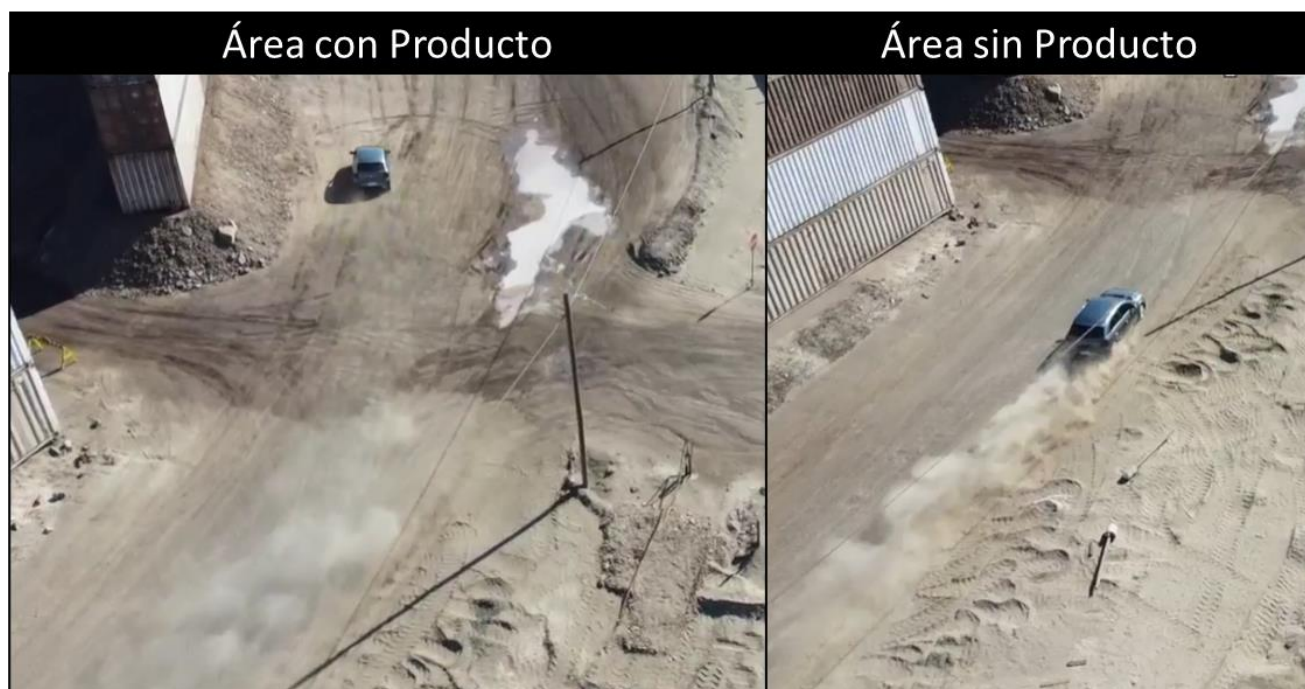
**Imagen 7.** Comparación con y sin Producto
