PLAN DE MANEJO DE CORRECCIÓN CORTA Y REFORESTACIÓN DE BOSQUES PARA EJECUTAR OBRAS CIVILES

Nombre del Proyecto : **Central Hidroeléctrica Guayacán**

Propietario o Concesionario del Proyecto : **Energía Coyanco S.A.**

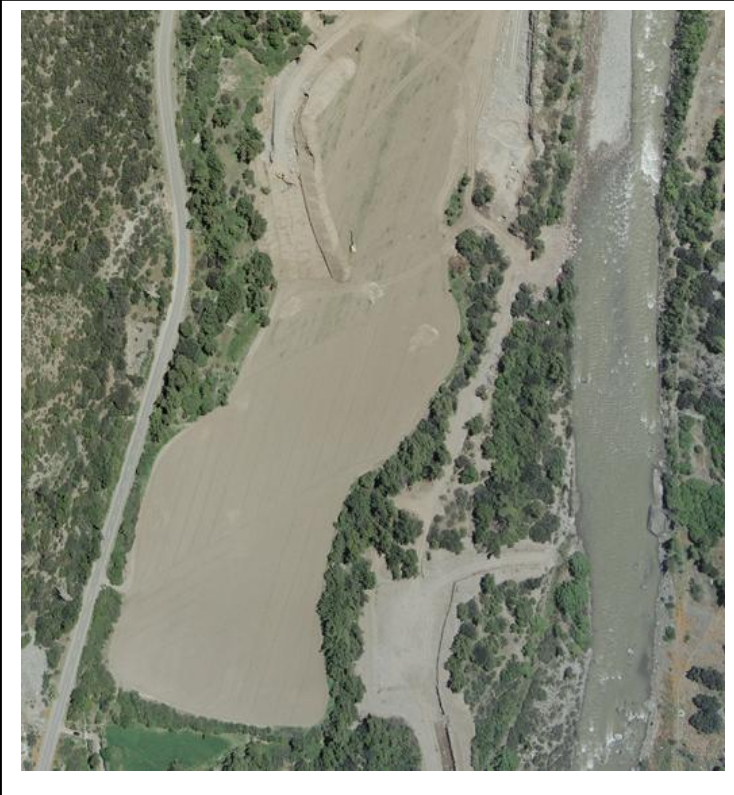
Foto 02: Zona de canal de aducción. El trazado del canal en este tramo no experimentó modificaciones con respecto al Plan de Manejo aprobado por CONAF junto con la DIA.

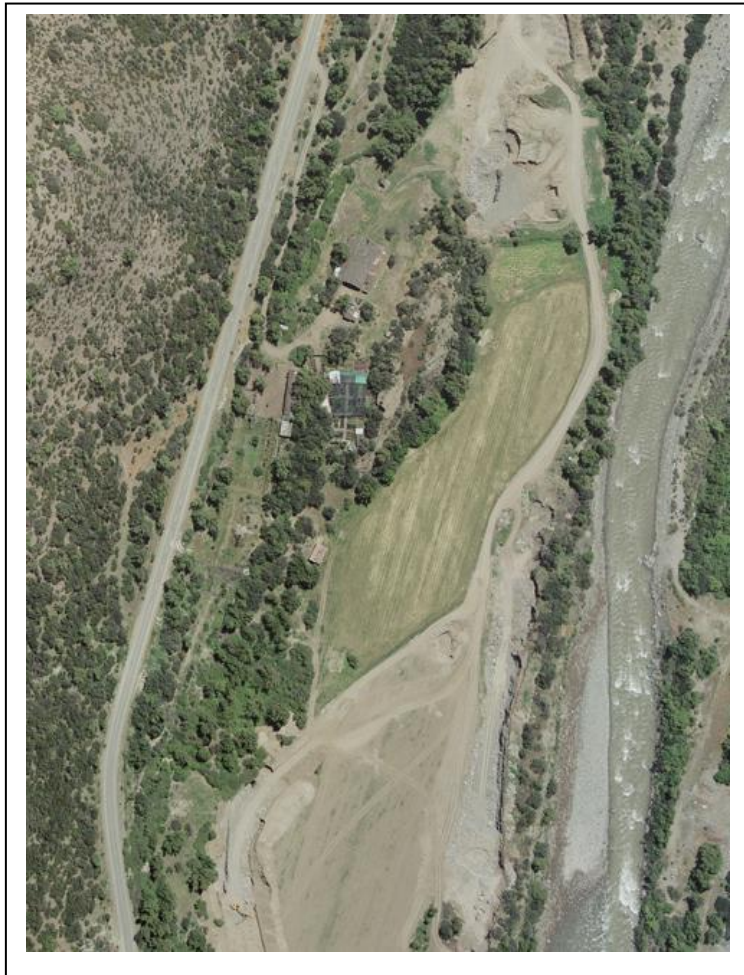
Foto 03: Zona de canal de aducción. El trazado del canal en este tramo no experimentó modificaciones con respecto al Plan de Manejo aprobado por CONAF junto con la DIA.

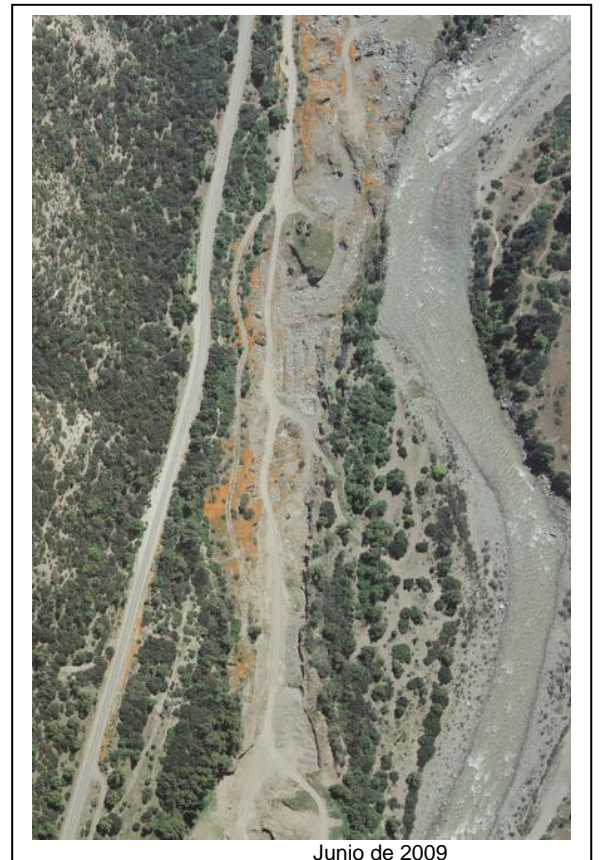
Foto 04: Zona de canal de aducción. El trazado del canal en este tramo no experimentó modificaciones con respecto al Plan de Manejo aprobado por CONAF junto con la DIA.

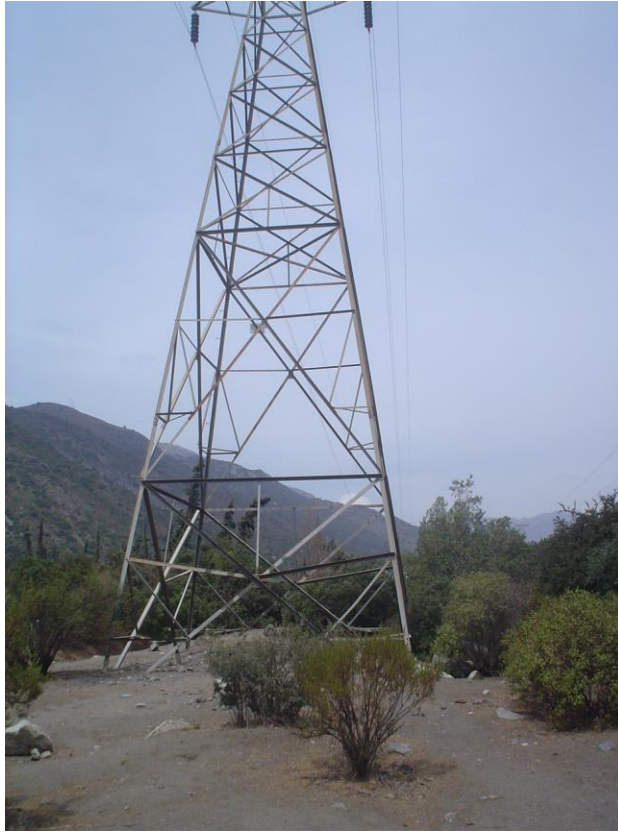
Foto 06: Zona de canal de aducción en sector bajo línea de transmisión eléctrica. El trazado del canal en este tramo experimentó leves modificaciones con respecto al Plan de Manejo aprobado por CONAF junto con la DIA.

Efectivamente, la modificación ocurre a partir de la curva que se aprecia en la parte superior de la foto. En dicho sector, el trazado del canal se desplazó unos pocos metros hacia el oriente (entre 20 y 40 m aproximadamente) con respecto al trazado original. Se adjunta plano que grafica el nuevo trazado en este sector, donde se efectuó cortes en el cerro. En este sector, las variaciones con respecto a las superficies de corta son de baja significación debido a que en el trazado original también estaba contemplado efectuarlas.

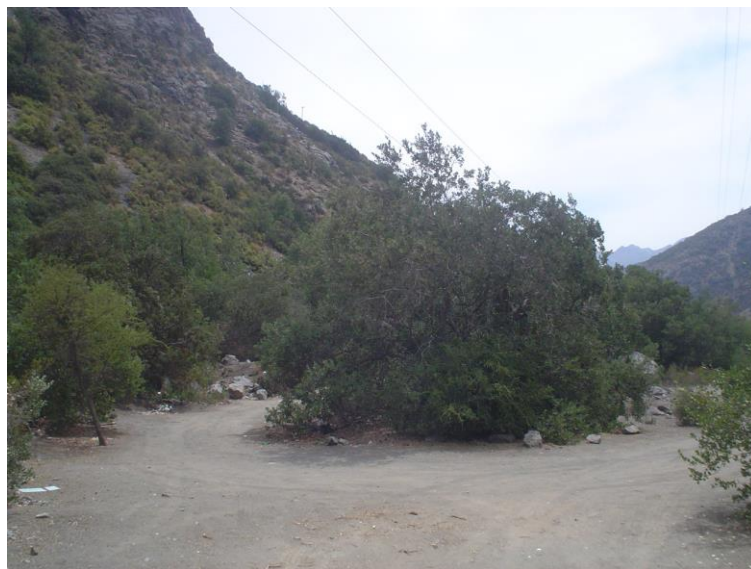
Foto 07: Zona de canal de aducción en sector bajo línea de transmisión eléctrica. Esta fotografía, tomada el 17 de febrero de 2008, es decir, antes del inicio de las obras, permite apreciar el aspecto de la vegetación que estaba presente en el lugar, constituida fundamentalmente por especies arbustivas y arbóreas de poca altura, en concordancia con la legislación eléctrica.

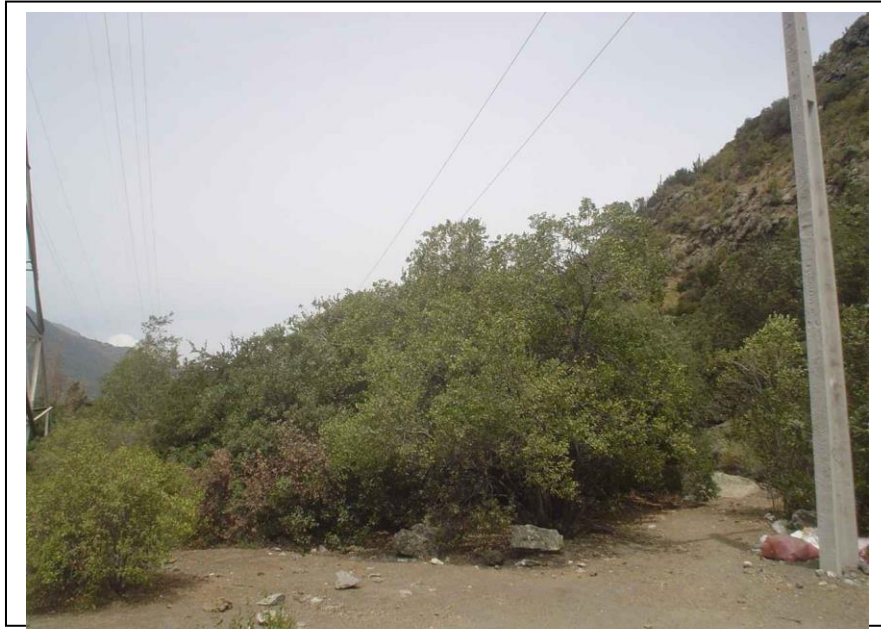
Foto 08: Zona de canal de aducción en sector bajo línea de transmisión eléctrica. Esta fotografía, tomada al igual que la anterior, el 17 de febrero de 2008, muestra otro aspecto de la vegetación que estaba presente en el lugar y que formaba parte de las áreas contempladas en el programa de corta del Plan de Manejo aprobado por CONAF en la DIA. Este sector, por estar ubicado a un costado de la Ruta G-421 muestra claras evidencias de tránsito de vehículos y personas que han establecido numerosos micro basurales y de abandono de perros.

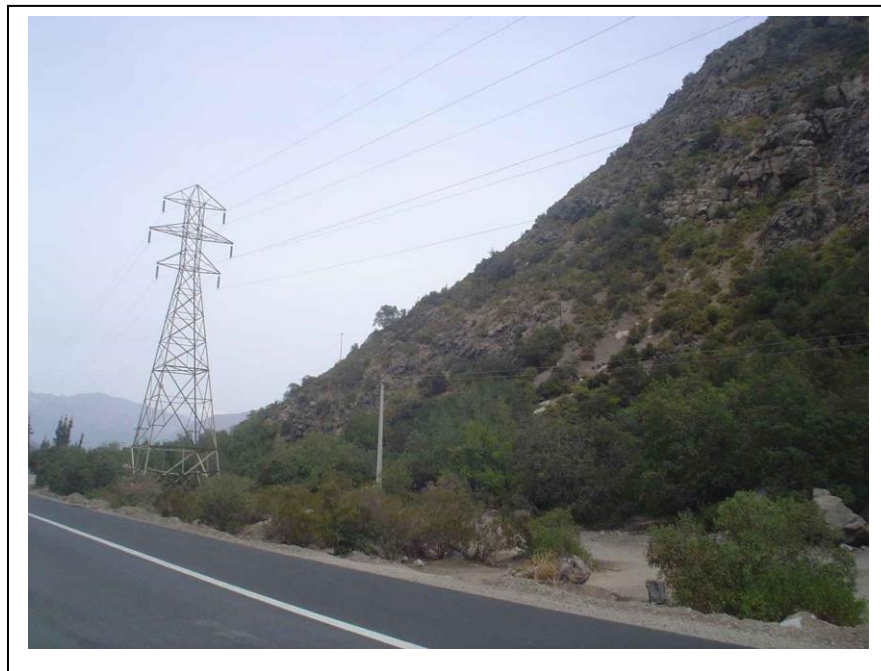
Foto 09: Esta fotografía fue incluida como parte del Plan de Manejo que fue aprobado por CONAF en la DIA. Fue tomada en febrero de 2008 y muestra que parte de la vegetación a cortar se ubicaba bajo dos líneas de transmisión eléctrica. Abajo, a la derecha es posible observar sacos con basura.

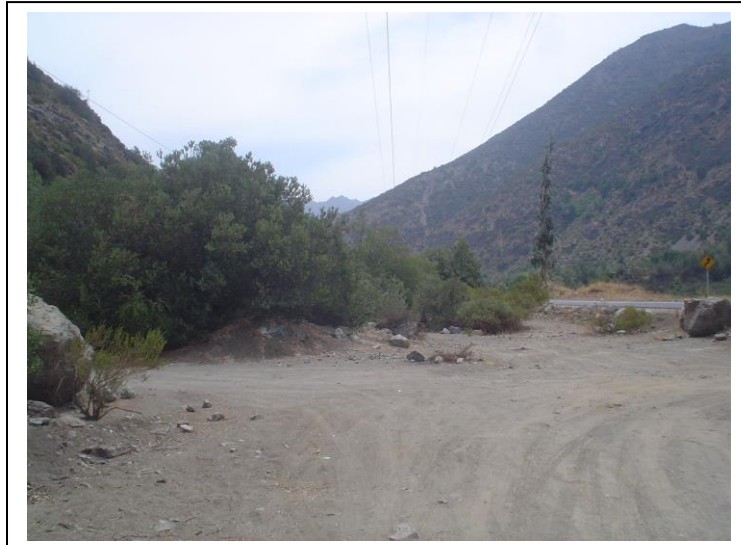
Foto 10: Esta fotografía también fue incluida como parte del Plan de Manejo que fue aprobado por CONAF junto con la DIA. Fue tomada en febrero de 2008 y muestra que la vegetación a cortar se ubicaba aledaña a la Ruta G-421 y dentro de las faja de servidumbre de líneas de transmisión eléctrica.

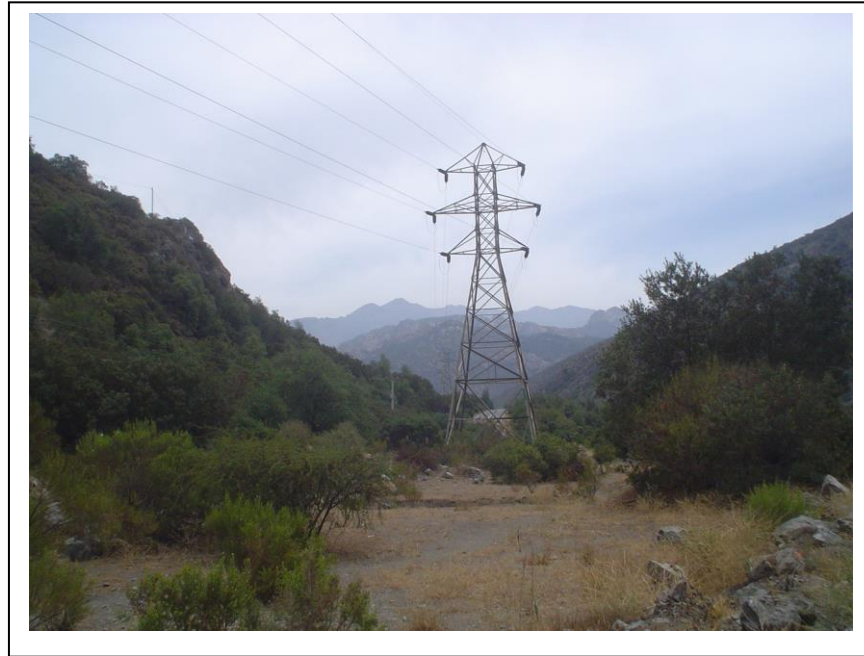
Foto 12: Esta fotografía, captada en febrero de 2008 muestra el aspecto que tenía la vegetación a cortar bajo las líneas de transmisión eléctrica, aledaña a la Ruta G-421 que se aprecia a la derecha. El aspecto general era de tramos discontinuos de vegetación, interrumpidos por claros donde existía ingreso de vehículos y depósitos de basura.

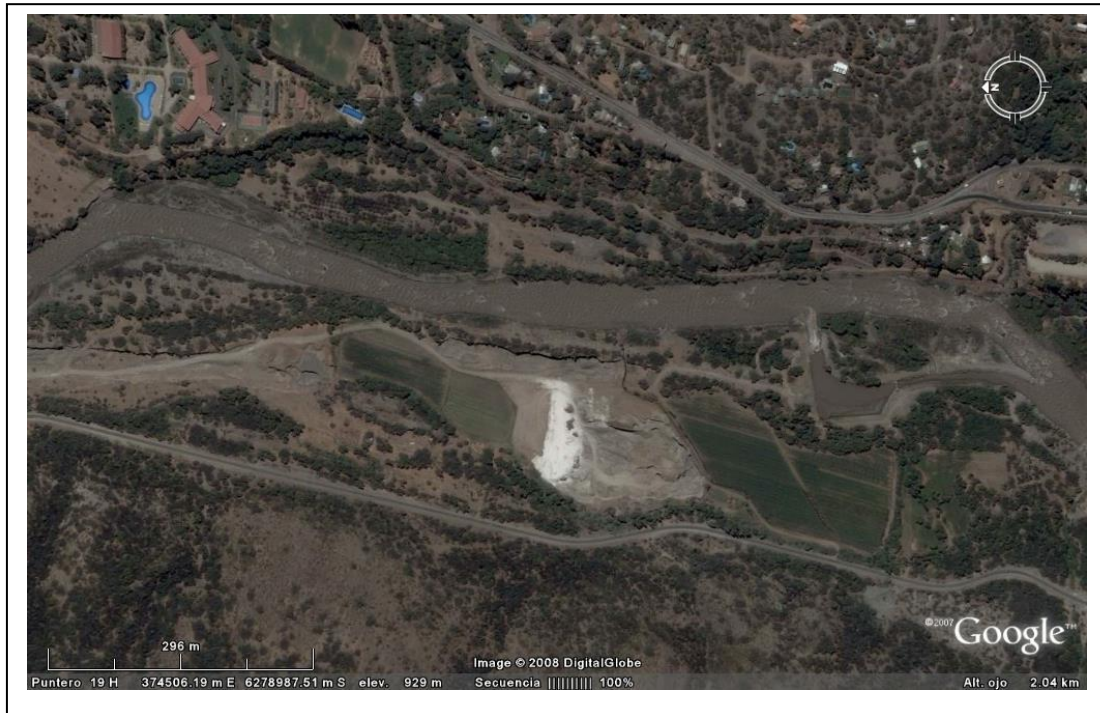
Foto 16: En esta fotografía es posible apreciar la fragmentación del bosque, especialmente entre el camino y el río Maipo, en donde se desarrollan actividades agrícolas y de extracción de áridos.

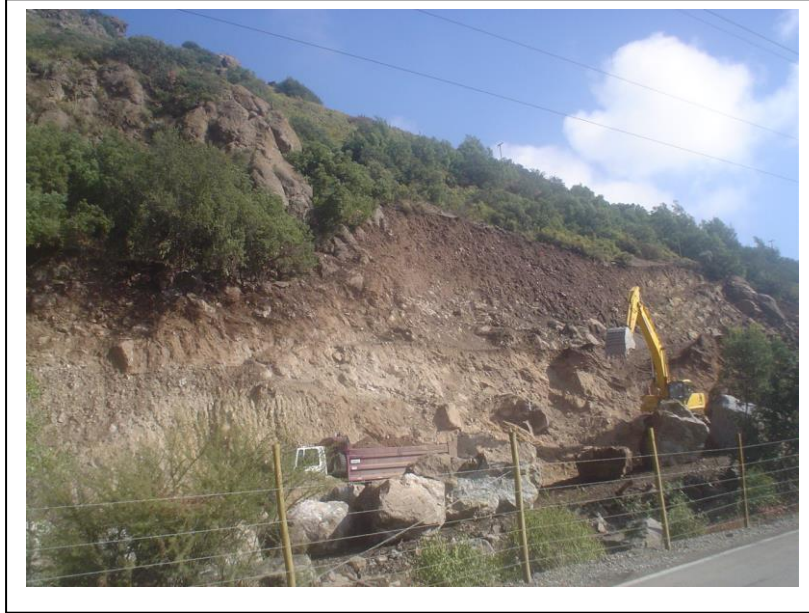
Foto 16: En esta fotografía es posible apreciar el corte que fue necesario efectuar en el cerro como consecuencia de la modificación del trazado del canal de aducción. Será necesario brindar adecuada protección al talud, conformado por rellenos de tipo aluvial y en parte derrubios, mediante técnicas apropiadas que se discuten en este mismo documento.

En uno de los sectores donde se efectuó el cambio de trazado, por efectos de la presencia del cerro, fue necesario otorgar un ancho mayor a la faja, que es de 25 m. Allí

fue necesario practicar un corte en el cerro que posee una pronunciada pendiente, tal como se aprecia en la siguiente fotografía.

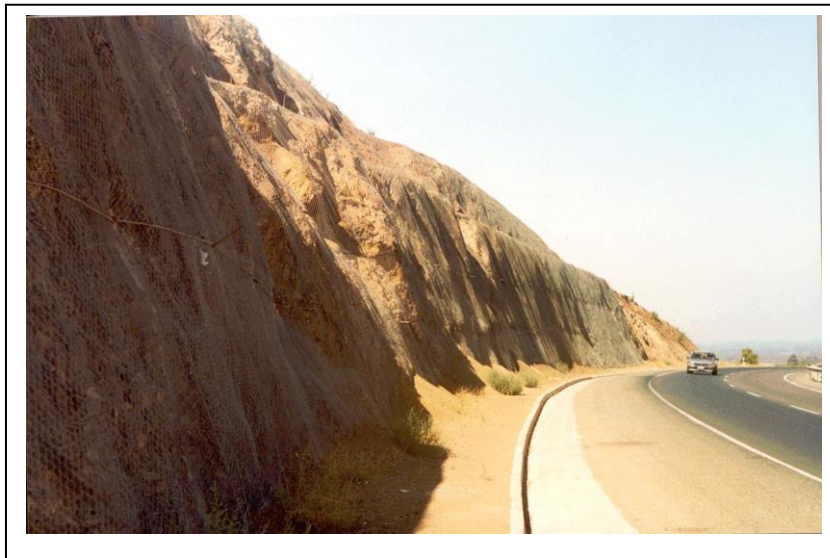
Foto 17: Manejo de taludes de gran pendiente mediante mallas metálicas en autopista Los Libertadores. Las mallas, debidamente ancladas evitan el desmoronamiento y la caída de piedras sobre la calzada, pero desde el punto de vista estético disminuyen drásticamente la calidad del paisaje y del entorno

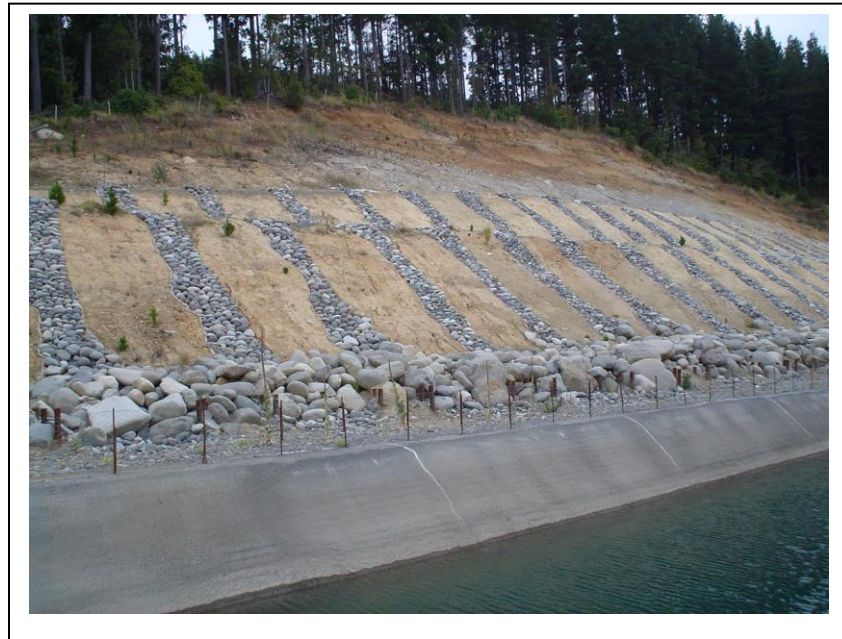
Foto 18: Manejo de taludes conformados por suelos volcánicos (Serie Santa Bárbara) en pendiente media en canal de aducción de centrales hidroeléctricas Mampil y Peuchén, VIII Región. Se construyó drenajes con bolones de piedras y se instaló un muro con los mismos materiales. Se efectuó plantación en los bancos del talud. Desde el punto de vista estético es una solución intermedia ya que las especies arbóreas demoran entre 3 a 6 años en cambiar el paisaje y brindar protección al suelo

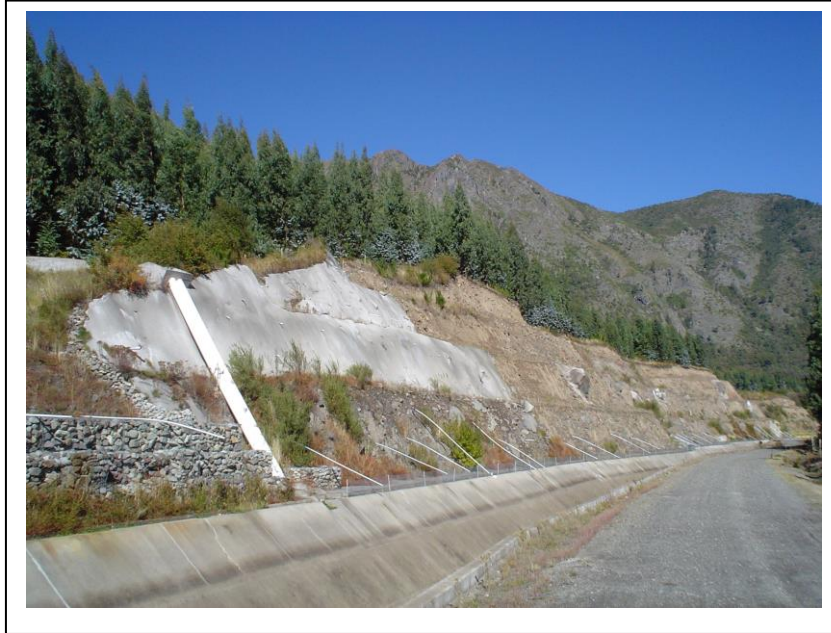
Foto 19: Manejo de taludes en canal de aducción centrales Mampil y Peuchén mediante aplicación de shockcrete, que ha demostrado ser ineficaz (en zonas de alta pluviosidad es objeto de socavaciones) e inaceptable desde el punto de vista estético.

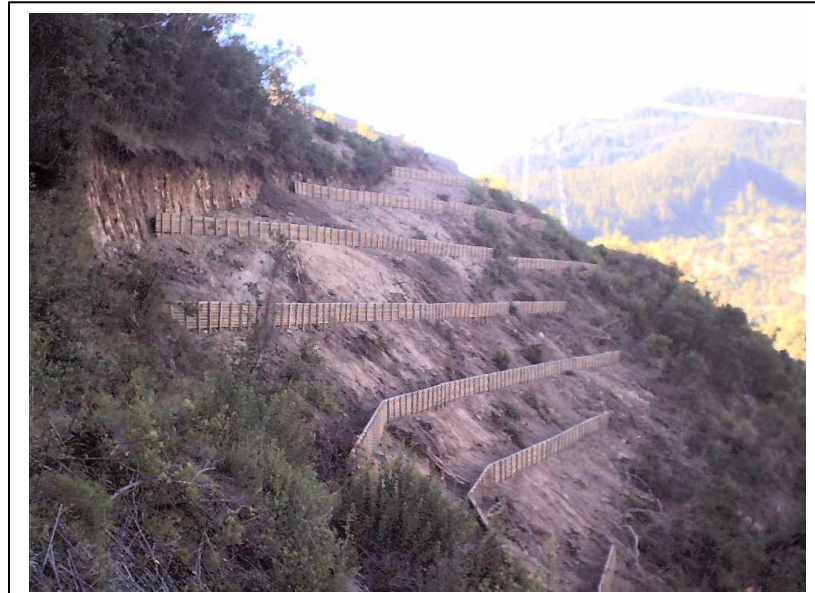
Foto 20: Manejo de taludes y control de erosión mediante muros de polines especificados por el autor de este plan de manejo en faja de línea de transmisión eléctrica, VII Región. Posteriormente se efectuó siembra de especies herbáceas y plantación de especies nativas, combinando de esta manera medidas estructurales y biológicas, más amigables con el medio ambiente y el paisaje.

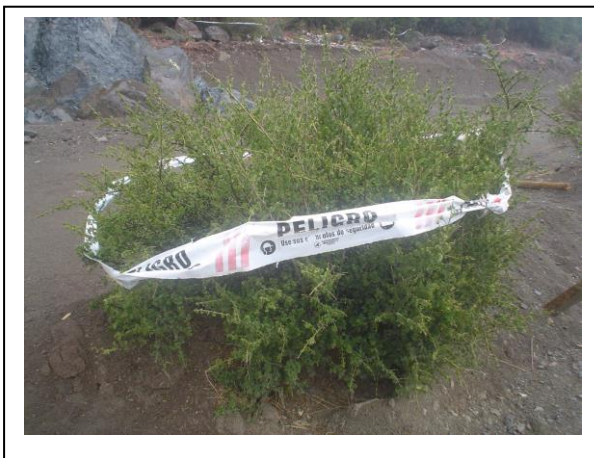
Foto 21: Ejemplar de Guayacán señalado con cinta plástica para evitar que sea cortado o dañado. Los operadores de maquinaria y todos los trabajadores han sido instruidos sobre el particular

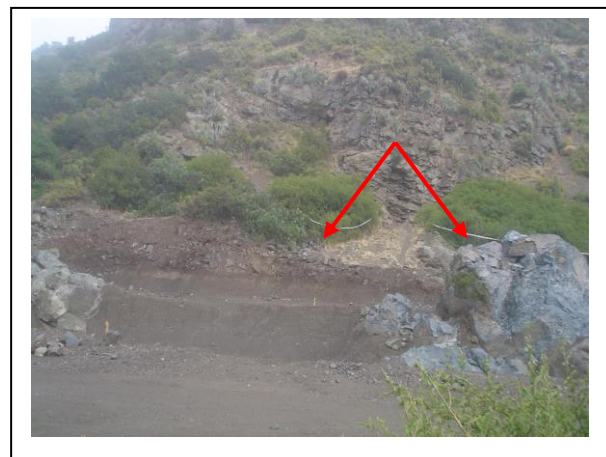
Foto 22: Ejemplares de Guayacán señalizados con cinta plástica para evitar que sean cortados o dañados durante las faenas.
