**Informe Técnico**  
**PROCESO SANCIONATORIO: Descargos BHP**  
**RCA 1/1997 DE LA EMPRESA MINERA ESCONDIDA LIMITADA (MEL)**  
**- Comunidad Indígena Atacameña de Camar –**

**Equipo técnico de la CIAC**  
**20/04/2021**

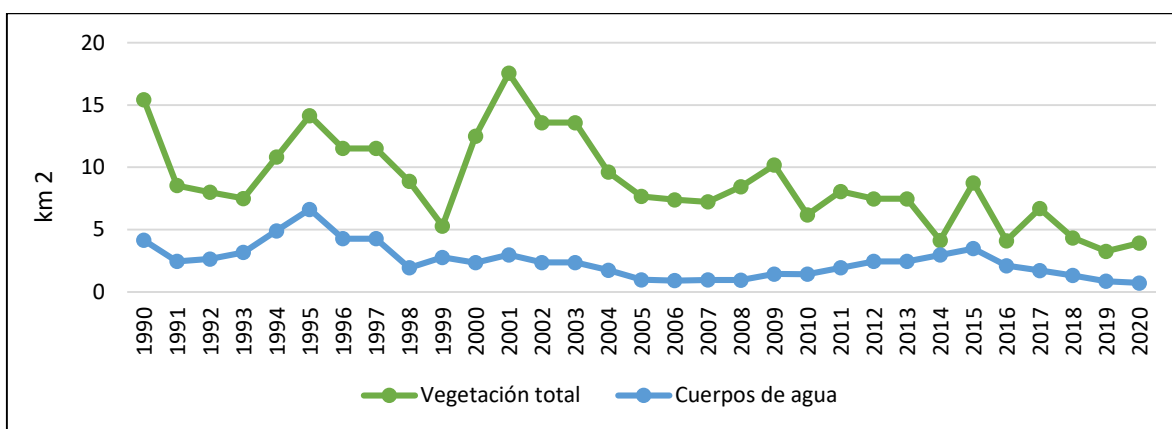
**Gráfico 2. Variación cobertura vegetal cuerpos de agua Borde Este del Salar de Atacama**

En este sentido si observamos la tendencia de variación de la cobertura vegetal en la siguiente grafica y la comparamos con la precipitación promedio anual de los últimos 30 años, se concluye que no existe una relación entre la disminución de la cobertura vegetal con la variación del régimen de precipitaciones registradas en las estaciones meteorológicas de: Camar, Socaire, Toconao experimental, Peine y Talabre<sup>15</sup>, ya que como se observa a continuación, la cobertura vegetal fue progresivamente disminuyendo aun cuando las precipitaciones se mantuvieron estables:
