ANEXO N° 5

Requerimiento Información Causa Rol D-059-2021

Superintendencia del Medio Ambiente

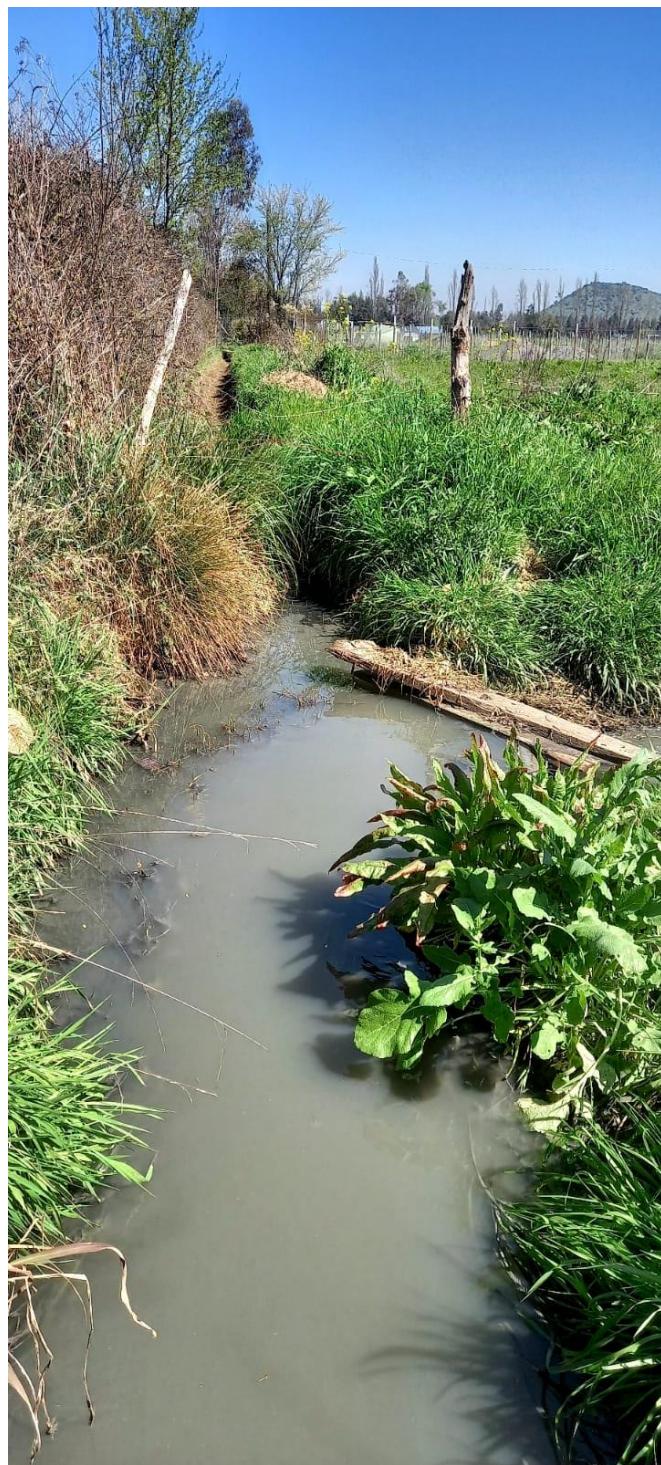
FOTO 1

3.1.- Parcela La Porfía (x: 293034 y: 6092059 H19) Sin RUP SAG. Sr. Paolo Salas. Ganadero señala en el año 2018 mantuvo bovinos en potreros con acceso a estero afluente de estero La Obra y canal de riego (ambos reciben aguas de Planta Cumpeo) (Foto 1 y 2). En ese año registró una mortalidad de animales superior a lo esperado en condiciones normales. Hubo 3 muertes en la temporada sobre un total de 40 bovinos. Recibió asistencia Médico Veterinaria sospechando del agua de bebida como causa de muerte y decidió no seguir con la explotación bovina en ese sector de potreros, hasta la fecha. (Acta Inspección Nº 24156)

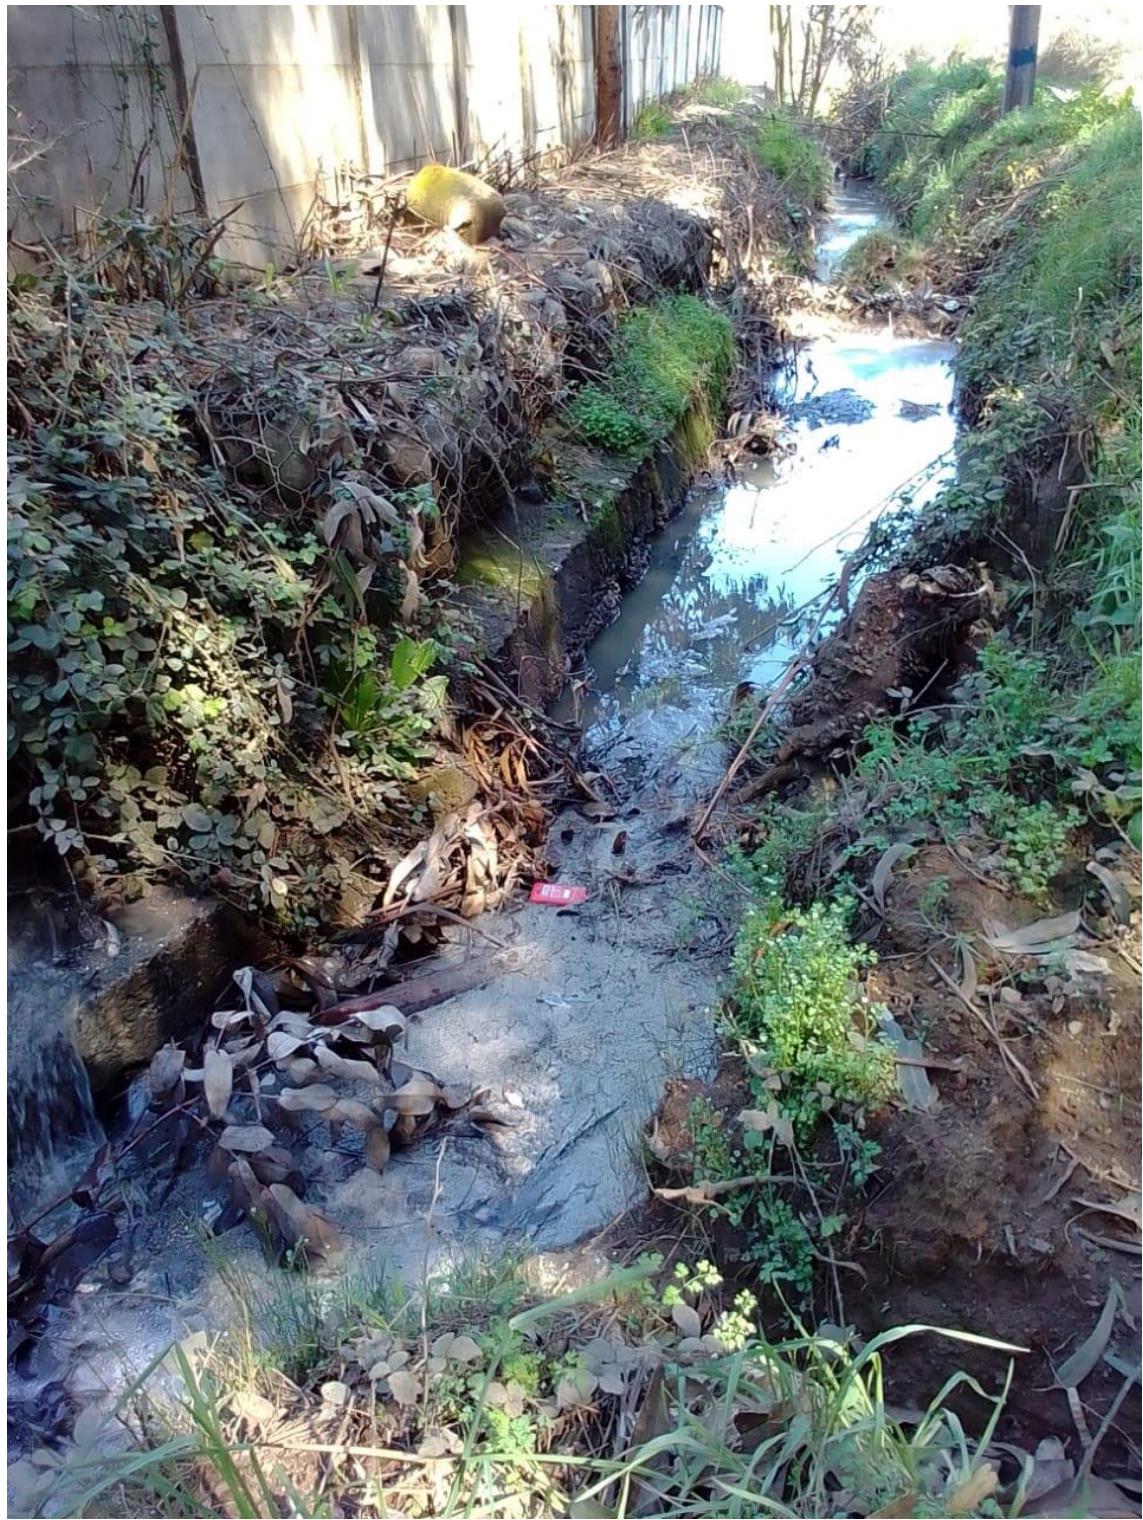
FOTO 3

3.9.- En recorrido por el área de predios visitados, fue observada la evacuación de aguas de la Planta Cumpeo por 3 salidas bajo su cerco perimetral poniente. Todos los flujos son evacuados a canal de riego superficial adyacente a este cierre.(Fotos 3, 14 y 15) Luego este canal recorre un centenar de metros bordeando predio ganadero (Pto 3.3.-) para luego separarse con marco partidor (foto 16) en un flujo que sigue hacia el sur hasta caer directamente a Canal Maule Norte (Foto 17) el cual se dirige a sectores Odessa, Los Robles, Paso Ancho. El otro flujo que se reparte va canal de riego hacia el sur- poniente hasta un punto genera una nueva partición con generación de acequias o derrames que van desembocando al estero afluente La Obra (Foto 1). Finalmente este estero pasa por predios (ptos 3.2., 3.5, 3.6.-, 3.7.- y 3.8.-) (Fotos 18). Esta segunda partición genera el señalado curso al sur-poniente y otro curso desviado y conducido a través de potreros al poniente (pto 3.1) y luego a través de ductos (Foto 19) para desembocar en predios visitados (ptos 3.7.- y 3.8.-). (fotos 6 y 20)

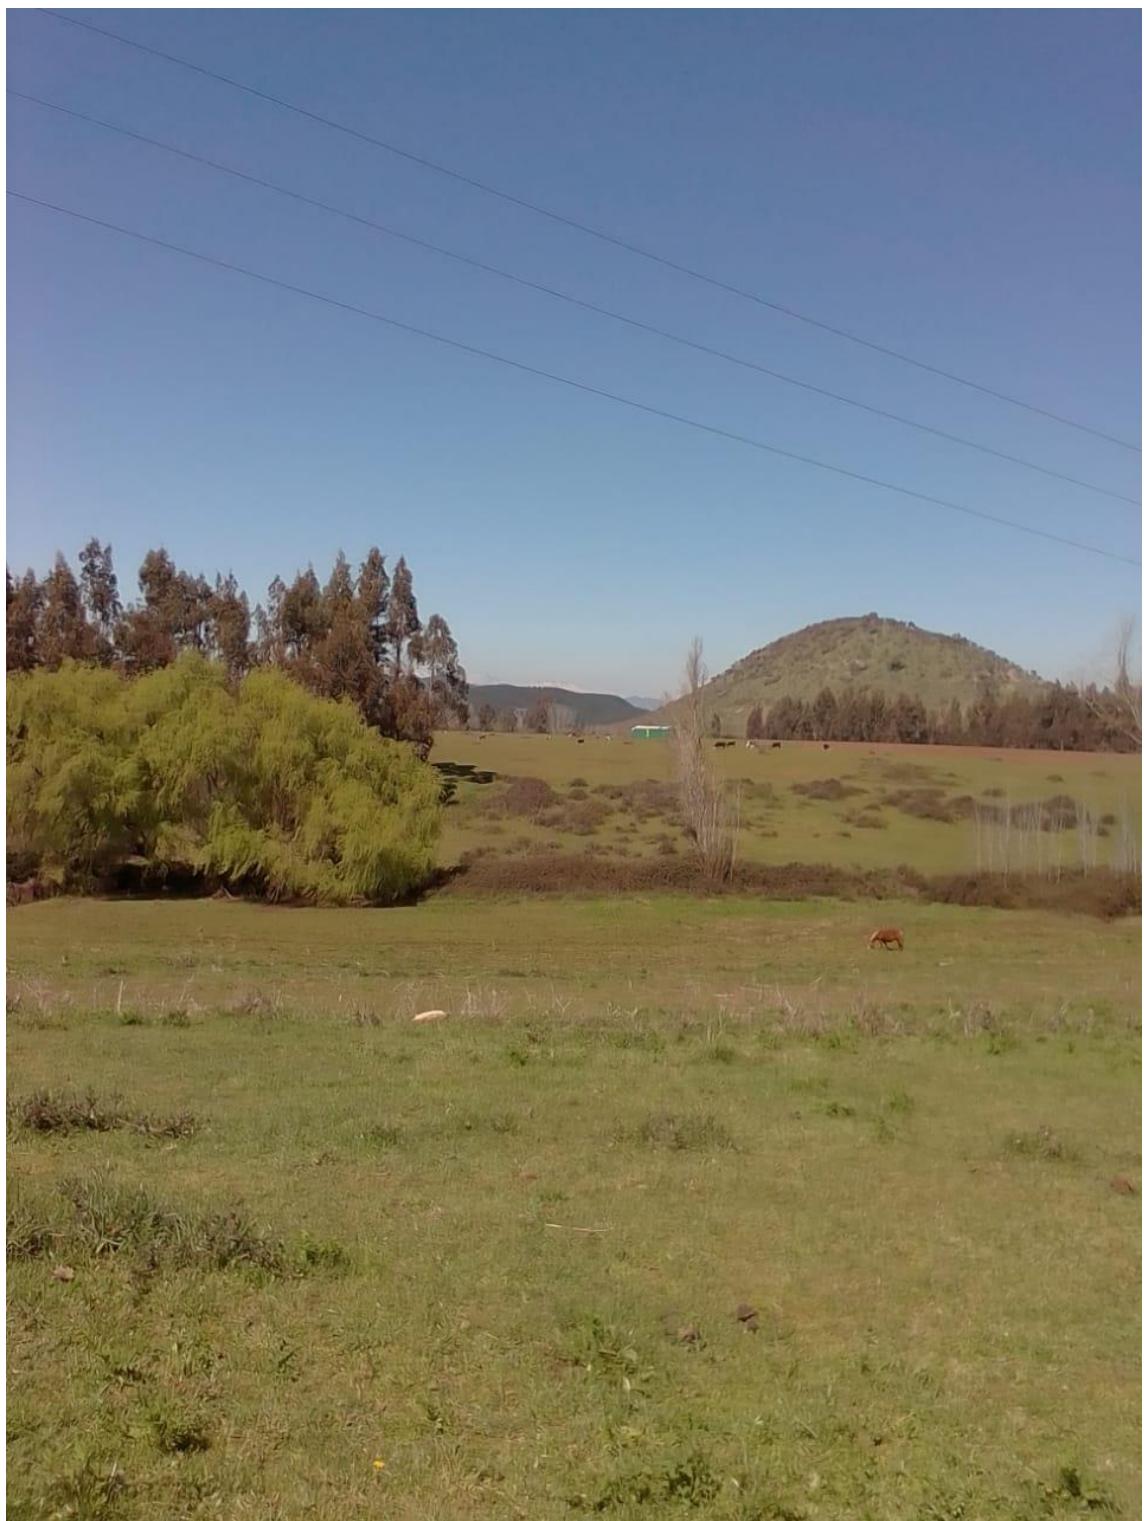
FOTO 5

3.6.- Parcela sector canal Maule al interior Los Cerrillos (x: 291713, y: 6091463 H19). Sin RUP SAG. Se observó rebaño de bovinos en predio colindante ribera sur de estero afluente de estero la Obra. El predio se encontraba cerrado sin cuidador. Lugareños señalaron que el rebaño bovino es de aproximado 20 animales y que se encontraba desde hacía algunos meses en el predio recibiendo agua de bebida de vertiente interna del lugar. (Foto 5)

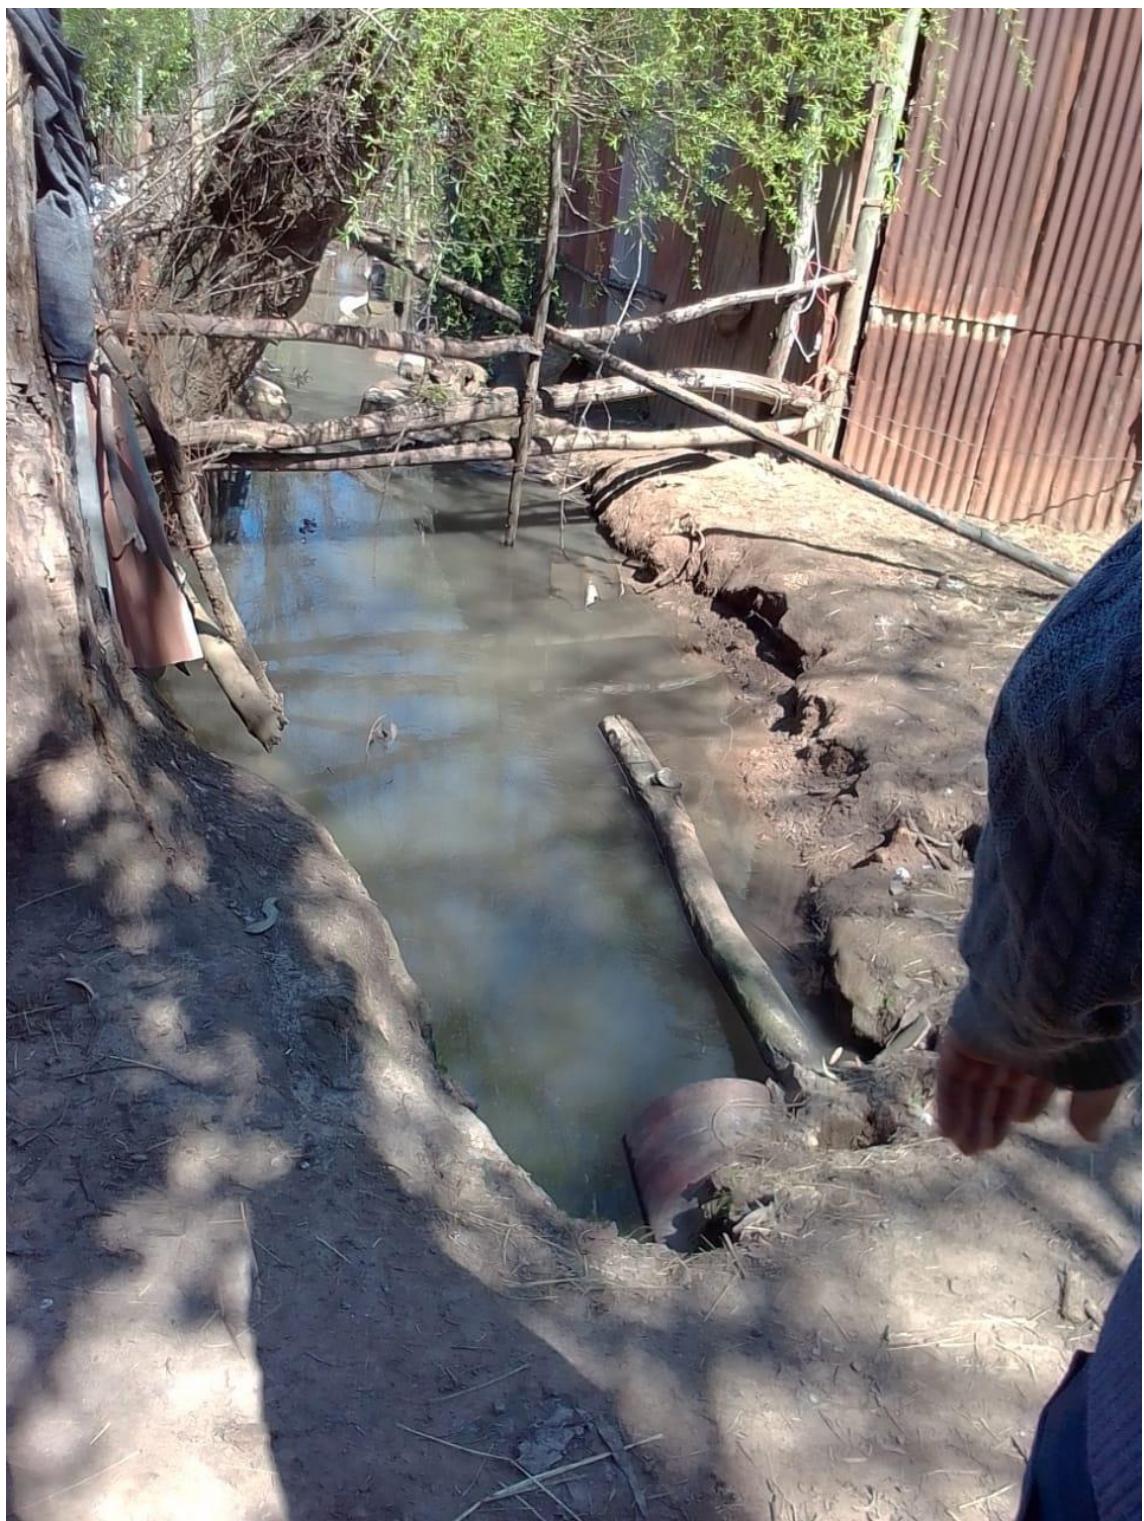
FOTO 8

3.7.- Parcela Nº 40 Los Cerrillos (x: 291257 y: 6091284 H19) RUP; 07.1.08.0190. Juan Sepúlveda (Propietario). Sr Luis Rojas (cuidador). Corresponde a predio el que se generaron las denuncias de mortalidad de animales (2018 y 2021). Se recorrió lugar que se usó como área de abrevadero en estero afluente de estero la Obra constatándose aguas de color plomizo (Fotos 6 y 7). También se observó canal de riego interno con aguas turbias y de color plomizo que reciben directamente aguas residuales de Planta Cumpeo (Fotos 8 y 9)

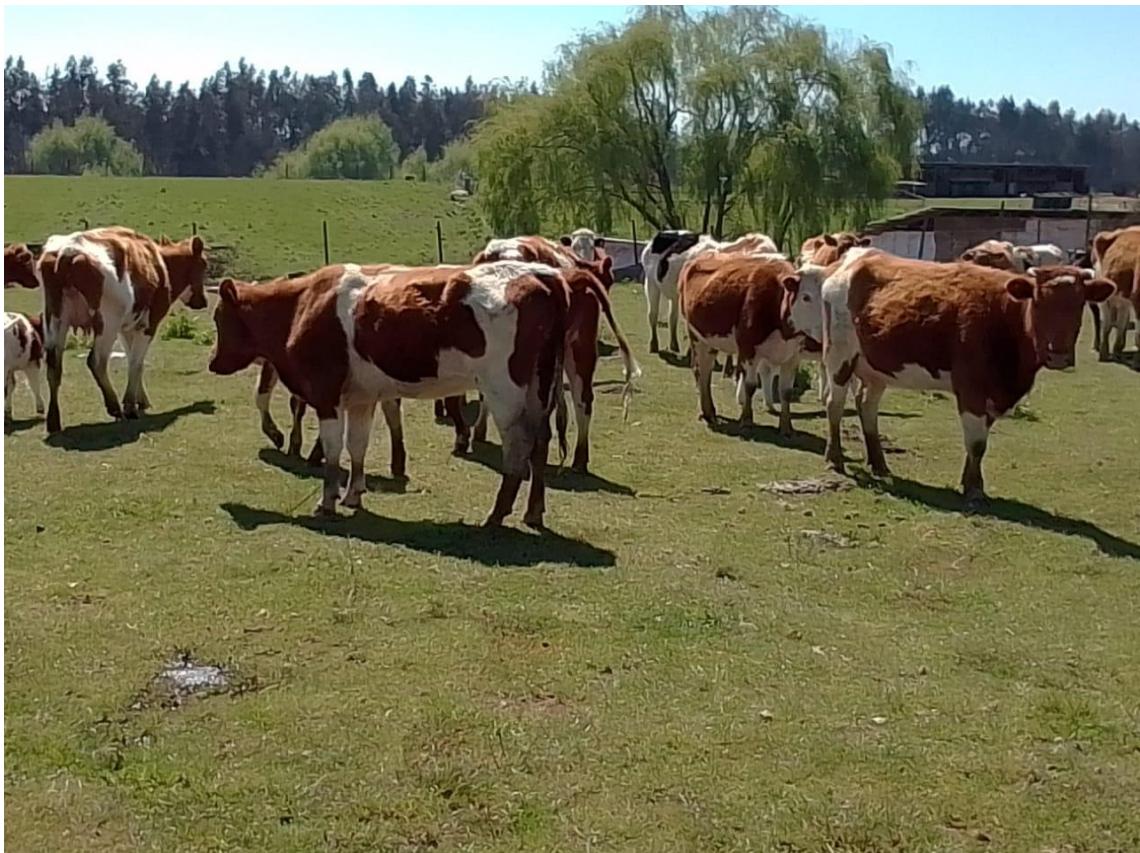
FOTO 10

Se recorrió el rebaño bovino constatándose hallazgos de restos de 2 fetos (abortados) y restos de 1 cadáver bovino (1 semana de muerte), además de mantenerse la condición de diarrea oscura en varios animales de rebaño. (Fotos 10, 11 12 y 13) (Acta Inspección Nº 24165)
