| <b>Actividad:</b> Visita al relleno Sanitario para residuos sólidos domiciliarios de la comuna de Ancud. | | |
| <b>Lugar:</b> Puntra El Roble, comuna de Ancud, Región de Los Lagos | | |
| <b>Fecha:</b> 27.08.2021 | <b>Hora:</b> 10:00 a 13:00 hrs. | |

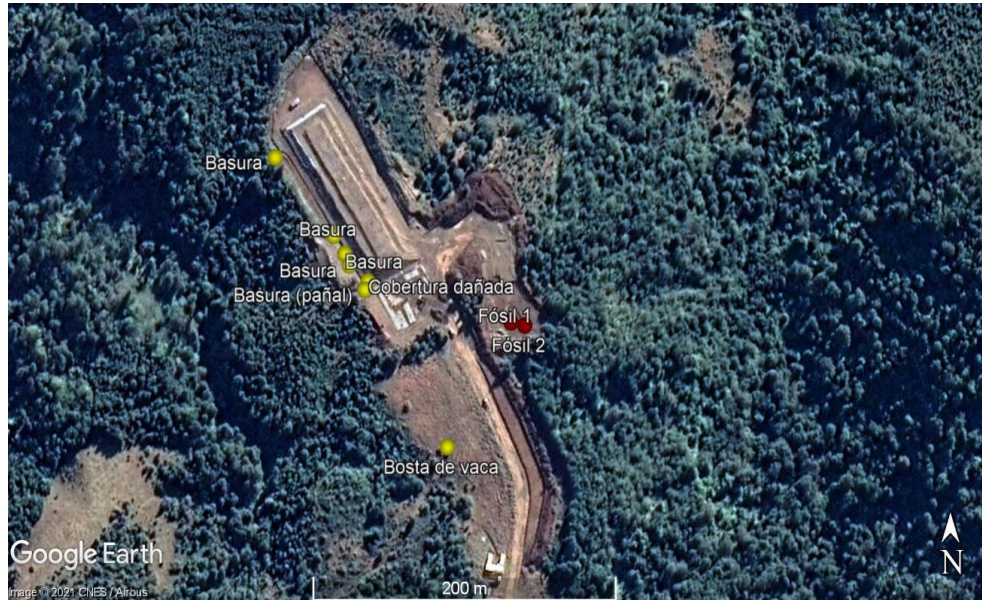
**Imagen N° 3, Hallazgo paleontológico al interior del proyecto.**

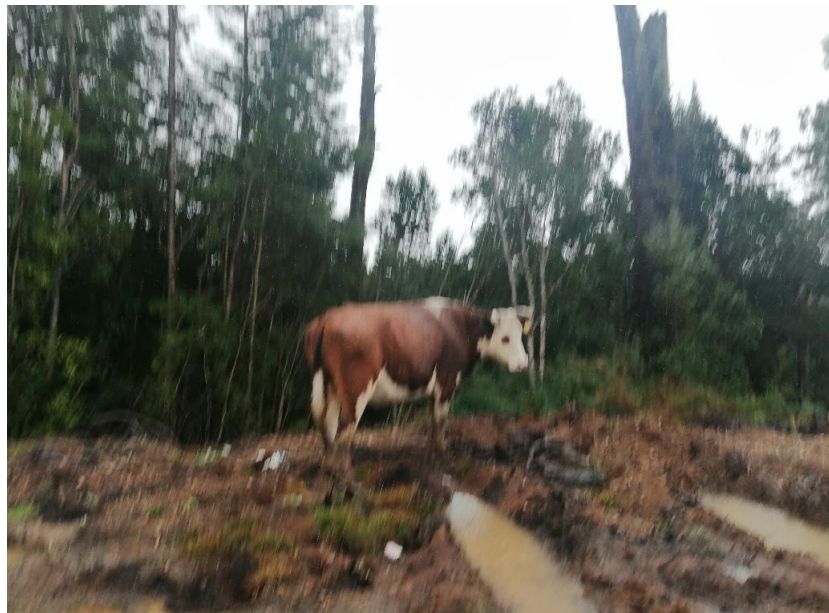
- Se accede a relleno sanitario por camino vehicular, al ingresar al predio se observa un vacuno. A continuación, se presenta mapa general con hallazgos paleontológicos y observaciones mencionadas.

**Imagen N° 4, Vacuno a un costado de camino de acceso de relleno sanitario.**

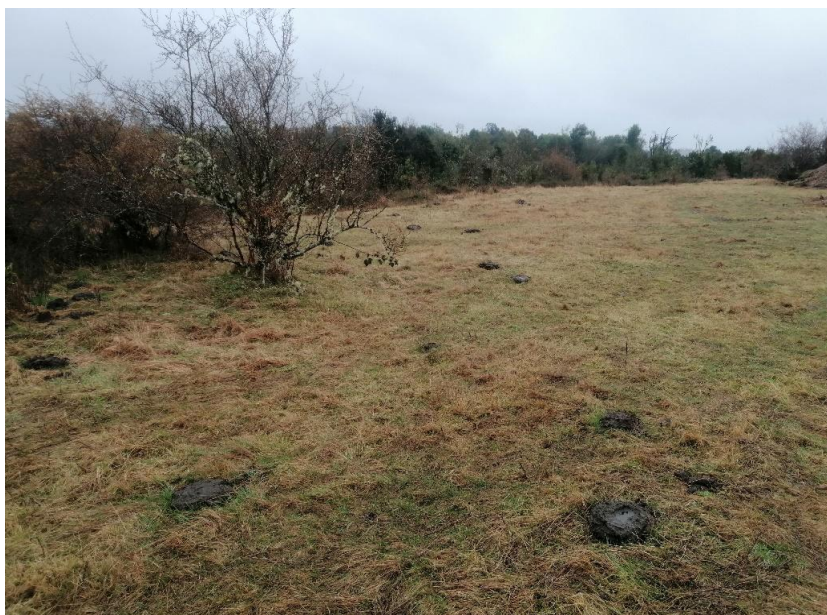
- En instalación de faena se indica que está por llegar la Sra. Valentina Jiménez, Ingeniero Ambiental de la Dirección de Medioambiente, Aseo y Ornato de la Ilustre Municipalidad.
- Se realiza inspección del área del relleno sanitario, se comienza desde la porción Sur hacia el Oeste de la obra. La metodología de la inspección consistió en efectuar un reconocimiento visual pedestre, recorriendo el área del proyecto poniendo especial atención en aquellos sectores donde se han efectuado excavaciones y/o la capa vegetal se encuentre removida, además de sectores donde se haya acumulado sedimento producto de las intervenciones.
- Al comenzar el recorrido se advierte la presencia de fecas de ganado vacuno en el sector, dando cuenta de del ingreso de animales domésticos dentro del relleno sanitario.

**Imagen N° 5, Fecas de vacuno dentro del relleno sanitario, sector SW.**

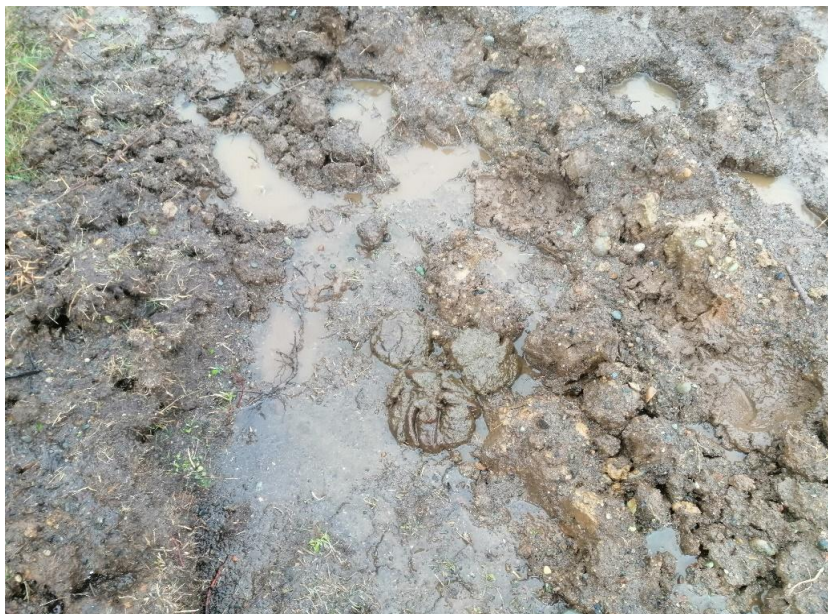
**Imagen N° 6, Fecas de vacuno dentro del relleno sanitario, sector SW.**

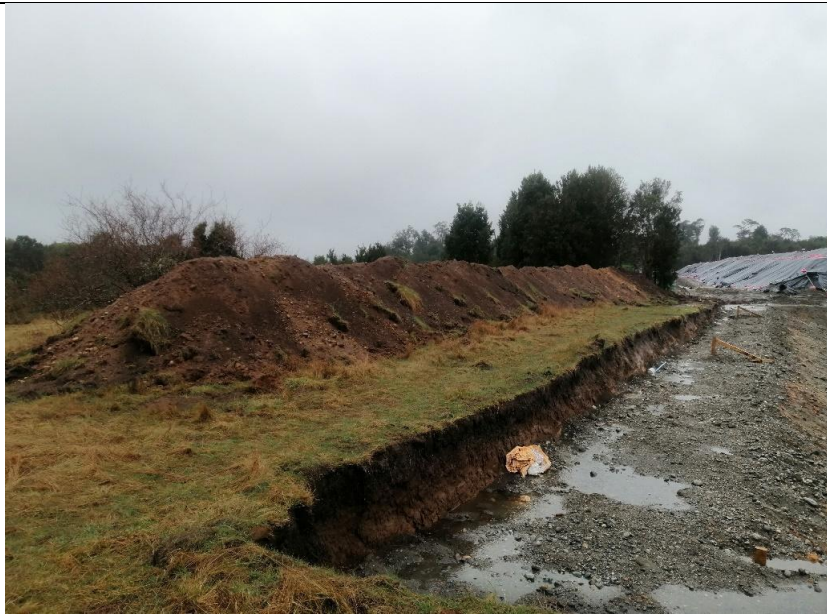
- Seguidamente se recorre el entorno de la excavación ubicada directamente al Sur de sector, correspondiente a la excavación de una celda que se encuentra en ejecución. En el costado Sur y Oeste de la excavación se pudo observar la acumulación de sedimento, sin embargo, se trata mayoritariamente de restos de una capa arcillosa, estéril en términos culturales (ver imagen N°7). Es decir, la capa más superficial y susceptible de contener restos arqueológicos (capa limosa – orgánica) se encontraría en la parte inferior de los montículos de sedimento, por cuanto no es posible corroborar o descartar la presencia de eventuales restos arqueológicos. Esta situación se observa en todo el sector del relleno sanitario.

**Imagen N° 7, Montículos de sedimento retirado de excavación contigua.**

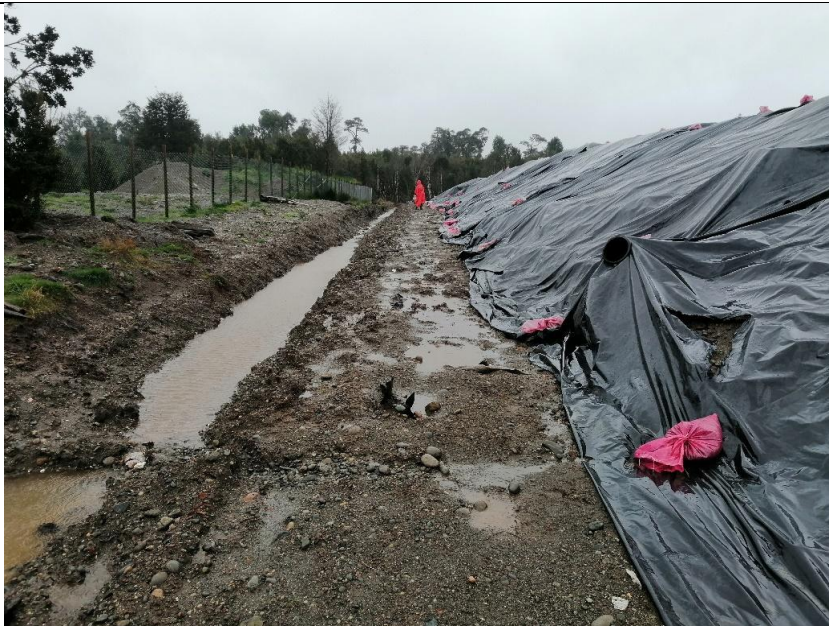
- Se continúa la inspección por sector W del relleno, apreciándose la presencia de basura a lo largo de canal de desagüe de aguas lluvias, los restos en cuestión corresponden a pañal, plumavit, plásticos y traje de buzo, entre otros, (ver imágenes N° 8, 9, 10 y 11), los que se estarían mezclando con las aguas lluvias, las que han sido canalizadas de forma irregular, desembocando en la quebrada El Melí, distante a solo 28 metros del proyecto. La quebrada El Melí (a 28 metros del relleno sanitario) y el río Trucha (distante a 86 metros del proyecto), son afluentes del SN Humedales de la cuenca de Chepu<sup>1</sup>.

- Por otra parte, se pudo apreciar en el mismo lugar, por lo menos un sector donde la cubierta plástica que proteger la basura del relleno se encontraba rota, lo que deja residuos al descubierto y permite que las aguas lluvias ingresen al material depositado en el relleno y además facilita la aparición de vectores.

**Imagen N° 8, Inspección de porción W del relleno sanitario, se aprecia basura en canal y protección en mal estado.**

- Por otra parte, se constata **mal manejo de la canalización de las aguas lluvias y la mezcla de estas con la basura del relleno y su posterior depositación en quebradas y ríos que son afluentes del SN Humedales de la cuenca de Chepu**, estarían ocasionando una afectación a la red hídrica, principal objeto de conservación del Monumento **y con ello un posible impacto en la vegetación del sector y su avifauna.**

- En virtud de lo expuesto, **se estima necesario tomar medidas urgentes para evitar que las canalizaciones desemboquen en dichos cuerpos.** Removiendo la basura y conduciendo la canalización hacia piscinas u otros elementos que posteriormente deben ser extraídos y depositados en un lugar seguro. **El daño que esta intervención ha causado en el tiempo no es posible de cuantificar, pero es necesario corregirlo a la brevedad para evitar causar un impacto mayor a estos ecosistemas,** hábitat de diferentes especies de mamíferos, aves y anfibios nativos, entre otros.

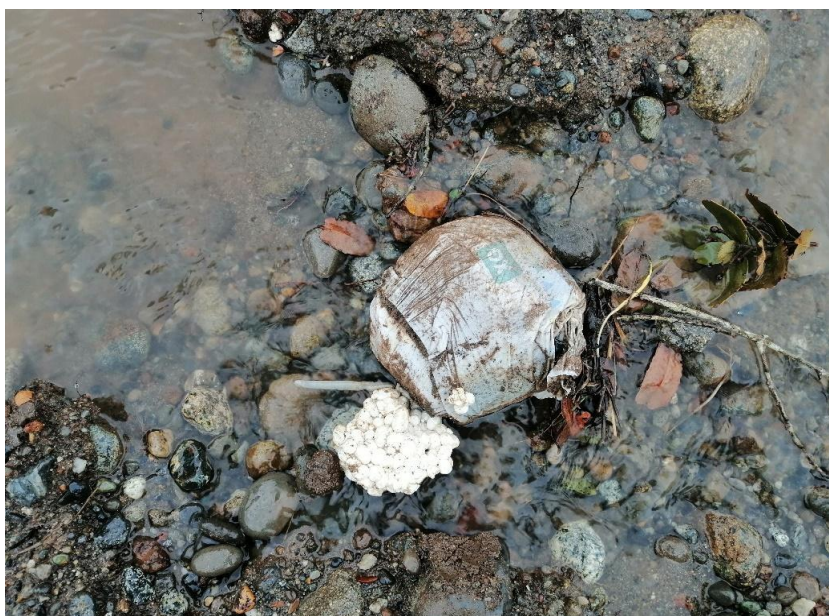
**Imagen N° 9, Inspección de porción W del relleno sanitario, detalle de basura (pañal y plumavit) en canal.**

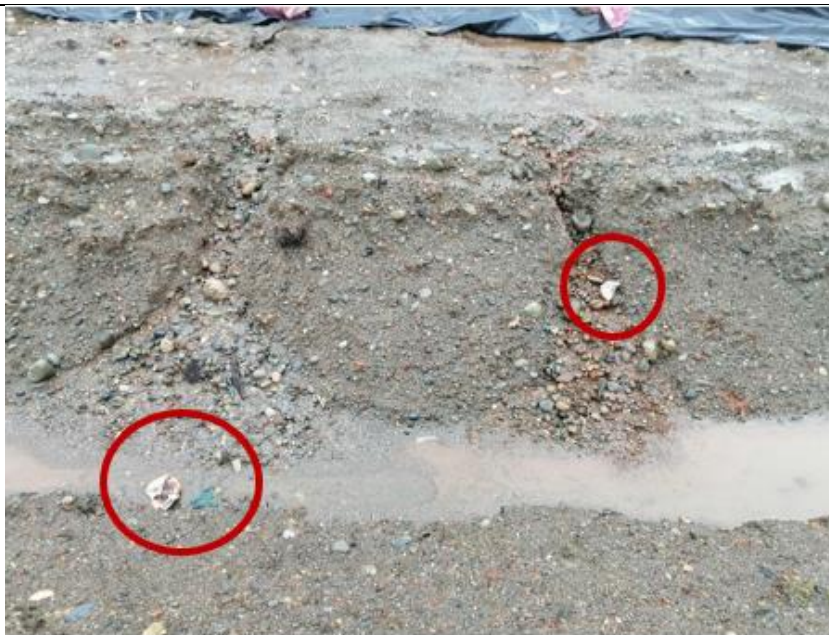
**Imagen N° 10, Inspección de porción W del relleno sanitario, basura (plásticos) en canal.**

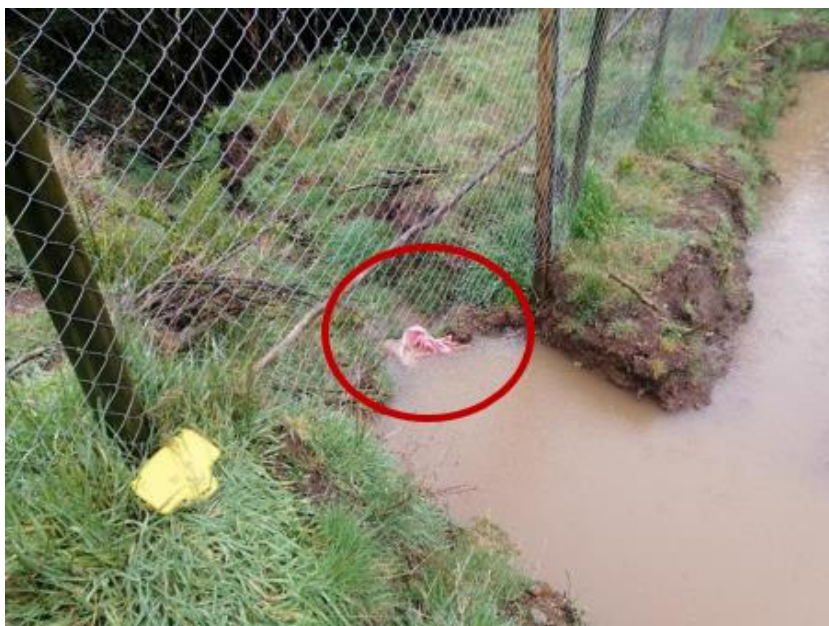
**Imagen N° 11, Inspección de porción NW del relleno sanitario, basura (saco plástico) en canal.**

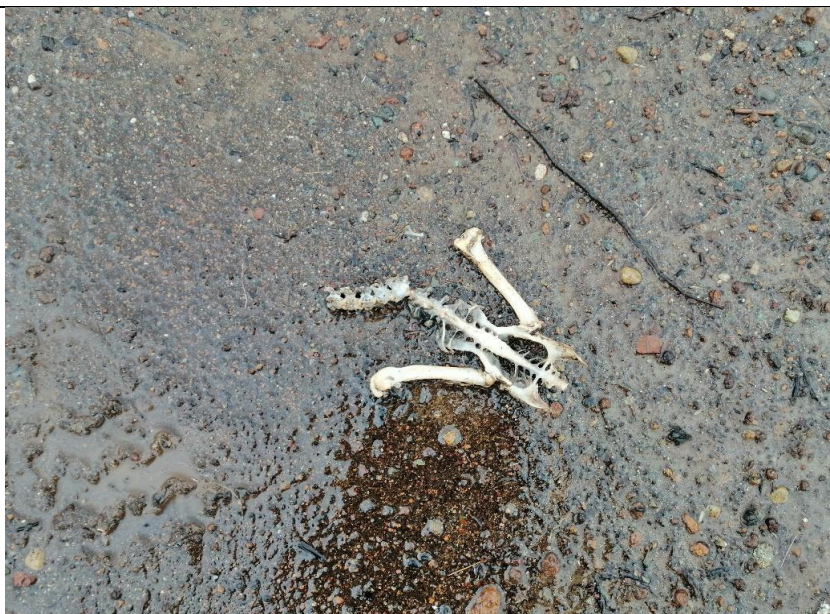
- También en la porción W del relleno fue posible advertir la presencia de distintos restos de huesos de fauna doméstica, dando cuenta de actividades de carroñeo por parte de animales que entrarían al relleno.

**Imagen N° 12, Inspección de porción W del relleno sanitario, restos óseos de fauna actual.**

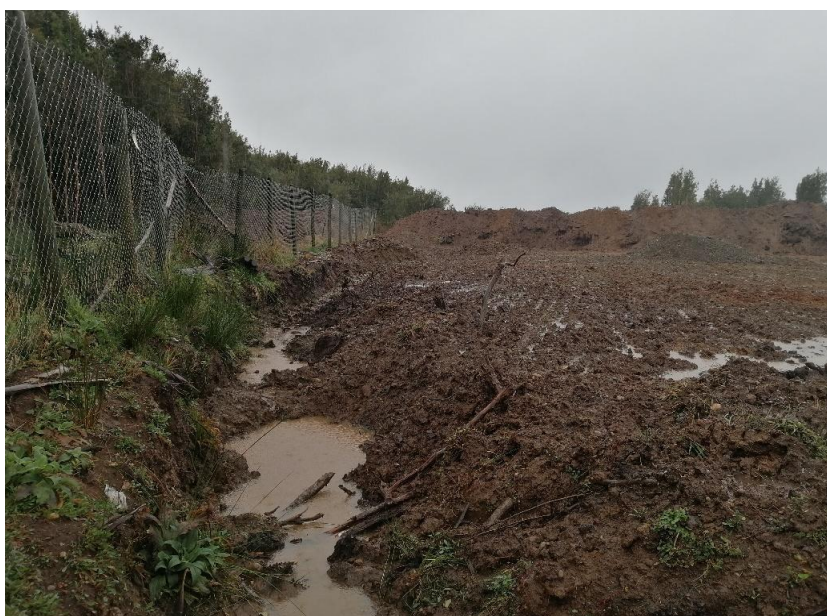
- Seguidamente se continúa la inspección hacia el Norte y Este del relleno, donde se observan grandes acumulaciones de sedimento, correspondientes a estratos arcillosos y arenosos (ver imágenes N° 13 y 14).

**Imagen N° 13, Inspección de porción Norte del relleno sanitario, se aprecia sedimento arcilloso.**

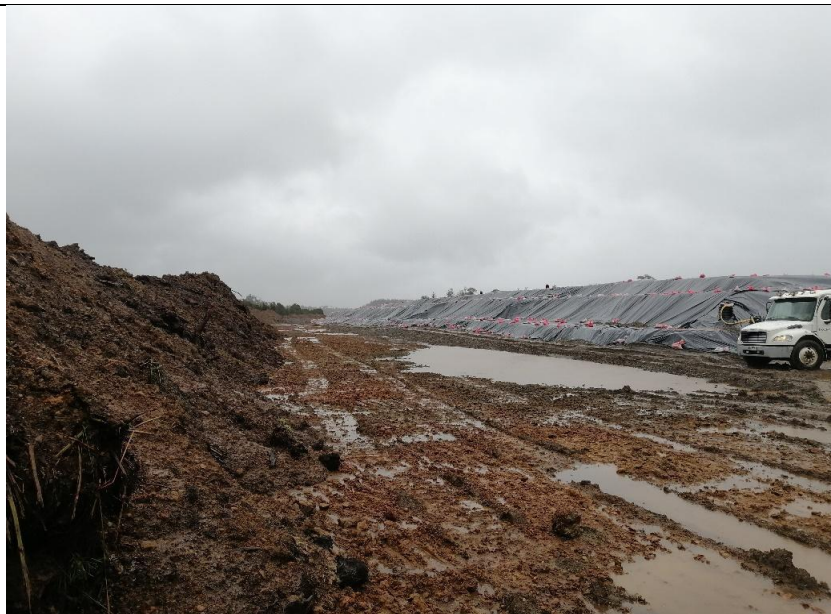
Imagen N° 14, Inspección de porción N del relleno sanitario, se aprecia sedimento arcilloso.

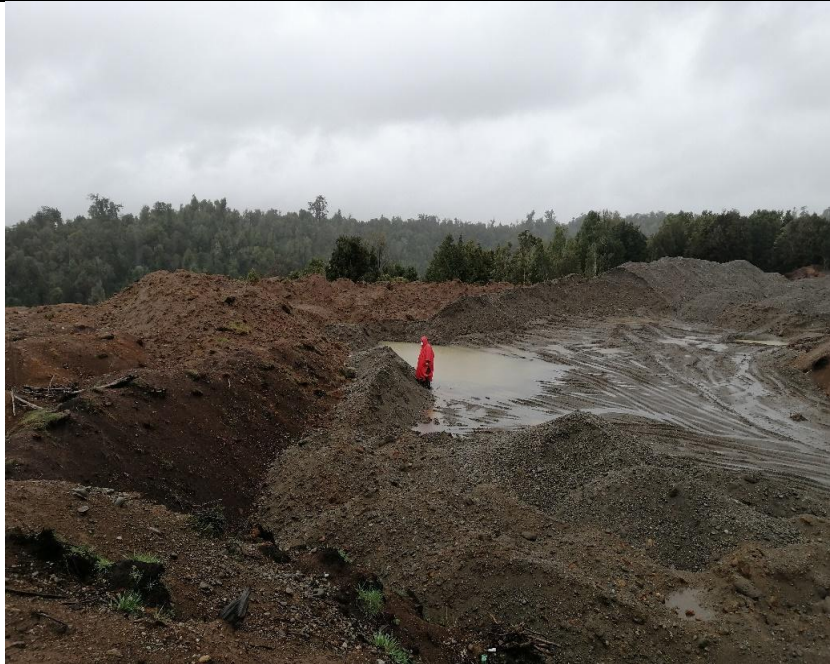
**Imagen N° 15, Inspección de porción Este del relleno sanitario, se aprecian acumulaciones de sedimento arcilloso y arenoso.**

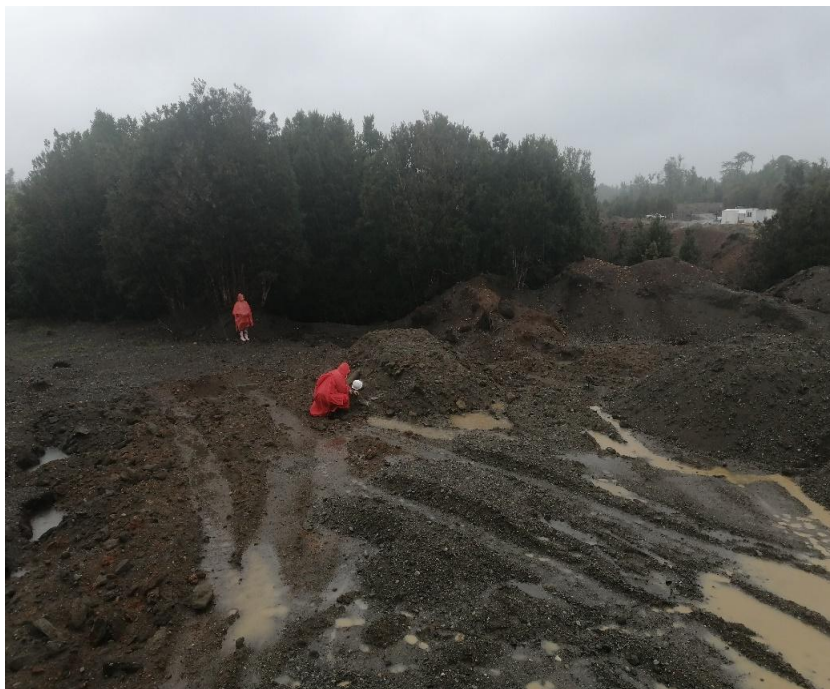
- En el lugar denominado “sector de acopio de material” según indica encargada ambiental de la obra, **se reconocieron dos puntos con presencia de bienes paleontológicos**, los cuales se asocian a sedimentos arenosos con inclusiones de bolones y guijarros. Los hallazgos en cuestión corresponden a fragmentos de madera fósil. Según nos señala la profesional, dichos sedimentos fueron retirados de la excavación de la celda que se encuentra en ejecución.

**Imagen N° 16, Inspección de porción Este del relleno sanitario, sector de hallazgo paleontológico.**

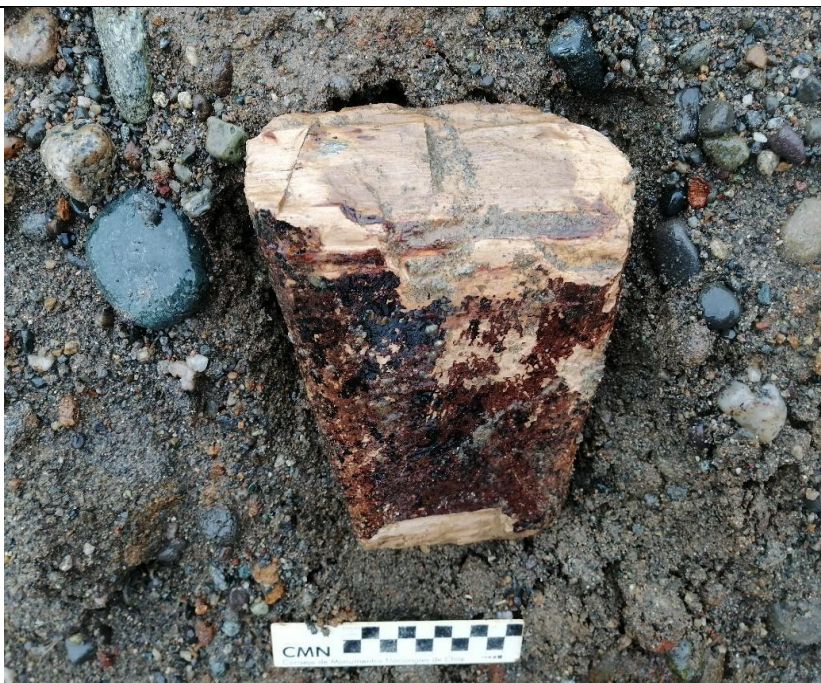
**Imagen N° 17, Hallazgo paleontológico correspondiente a madera fósil.**

- El primer hallazgo (WGS 84 593275 E - 5339353 N) corresponde a un fragmento de madera de 14 x 18 cm, se puede apreciar las fibras del tronco, en superficie se observa una película de color marrón oscuro a negro que cubre partes del tronco, posiblemente corresponda a parte de la corteza. En la parte posterior

se observó que el material contaba aún con sedimento adherido, correspondiente a arenas, clastos redondeados mal seleccionados. Próximo a este hallazgo se encontraron fragmentos de madera inferiores a 1 cm, por lo que estas astillas estarían asociadas al fragmento más grande.

- Debido al hallazgo de restos de madera fósil, identificada en el sector de acopio de materiales, correspondientes a la acumulación de sedimentos extraídos en el área del proyecto, **se constata que el proyecto Relleno Sanitario Puntra El Roble, ocasionó la afectación a Monumento Paleontológico, no descartándose la existencia de otros restos en el lugar producto de los trabajos de excavación efectuados.**

- En razón de la **constatación de afectación a los componentes** Santuario de la Naturaleza, Paleontológico y la susceptibilidad de haber ocasionado intervenciones al componente Arqueológico, se estima necesario **implementar medidas dirigidas a la evaluación de la magnitud del daño, de mitigación con el fin de prevenir nuevas afectaciones y compensación por los daños ocasionados.**

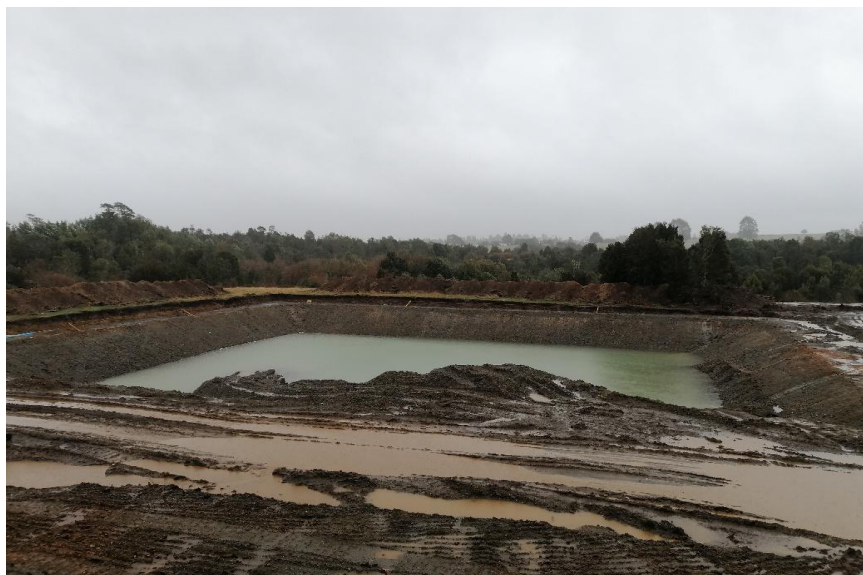
**Imagen N° 18 Excavación de donde provendría hallazgo paleontológico, según lo indicado por ingeniera ambiental de la obra.**

- Posteriormente se vuelve a inspeccionar el sector de excavación, para luego continuar en sector SE del relleno, donde al igual que en el resto de la obra, se observan montículos donde predominan los sedimentos arcillosos y arenosos (ver imagen N° 18).
- Luego se concurre a instalación de faena, donde a solicitud de la encargada ambiental de la obra se procede a dejar constancia de la visita en el libro de obras. En dicha instancia se le comunica a la profesional que se efectuará un recorrido pedestre del camino de acceso al relleno sanitario (Imagen N° 20).

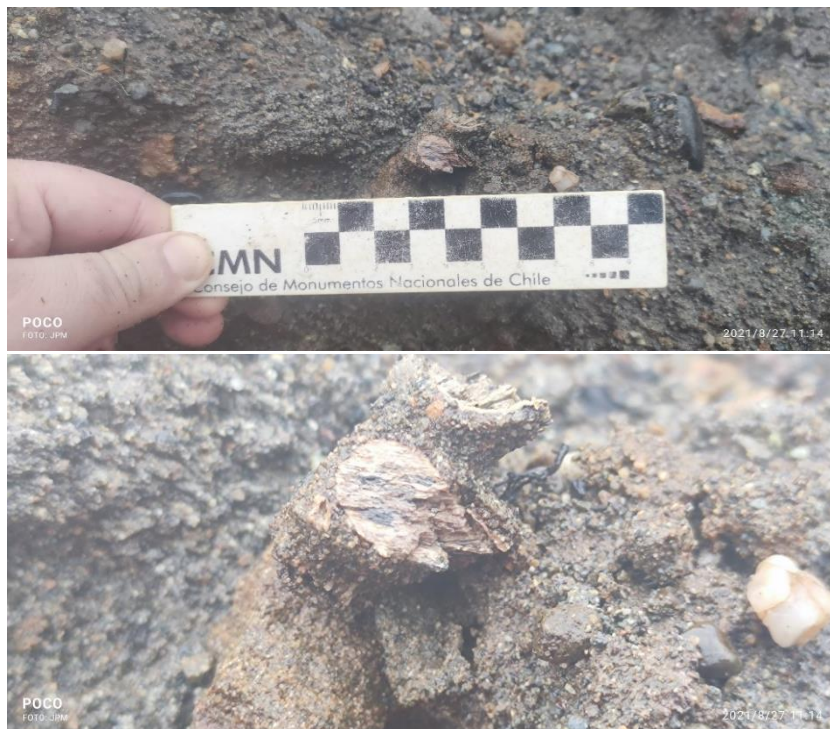
- En el segundo punto (WGS 84 593284 E - 5339351 N) se encontraba a unos metros del primer hallazgo y corresponden a astillas inferiores a 1 cm, las cuales fueron descubiertas en asociación a sedimento arenoso. No se encontraron restos de mayor tamaño en el lugar.
- **Estos hallazgos permiten evidenciar la presencia de maderas en el área del proyecto los cuales fueron removidos durante las excavaciones propias de la obra. Debido a que no se han realizado estudios previos no es posible conocer la extensión del yacimiento, su procedencia estratigráfica, determinación taxonómica, datos tafonómicos, entre otros.**

**Imagen N° 19, Hallazgo paleontológico correspondiente a fragmentos de madera fósil.**

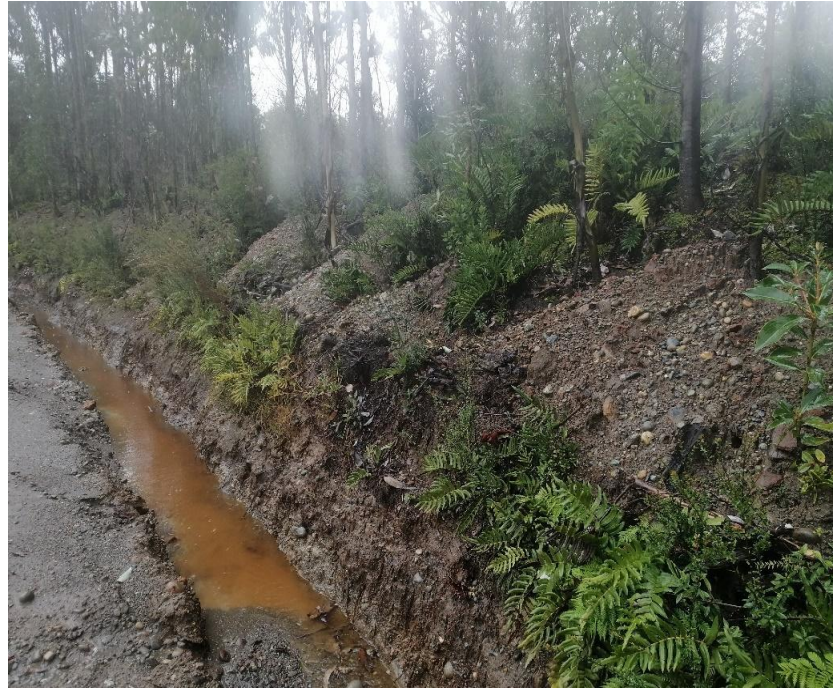
- Por último, se realiza inspección pedestre de camino vehicular de acceso al relleno sanitario, donde al igual que en el resto del proyecto, se observan sedimentos arcillosos y arenosos acumulados a un costado del camino (ver imagen 21).

Imagen N° 21, Inspección de acceso vehicular a relleno sanitario, se aprecian sedimentos arcillosos y arenosos acumulados a un costado de la ruta.
