**Ref:** Autodenuncia ambiental de Resolución de  
Calificación Ambiental 57/2021 del  
Proyecto Parque Fotovoltaico Aeropuerto

## AUTODENUNCIA

Proyecto	Parque Fotovoltaico Aeropuerto		
Resolución	57/2021	Fecha	18 de marzo 2021
Sector	Energía	Potencia Instalada	7,01 MW
Localización	comuna y provincia de Talca, Región del Maule.		
Acceso	Al proyecto se accede desde la ruta 5 sur, por camino público Ruta K-45 hasta calle El Trigal, que se ubica frente al aeródromo de Panguilemo		
Superficie	14,93 ha

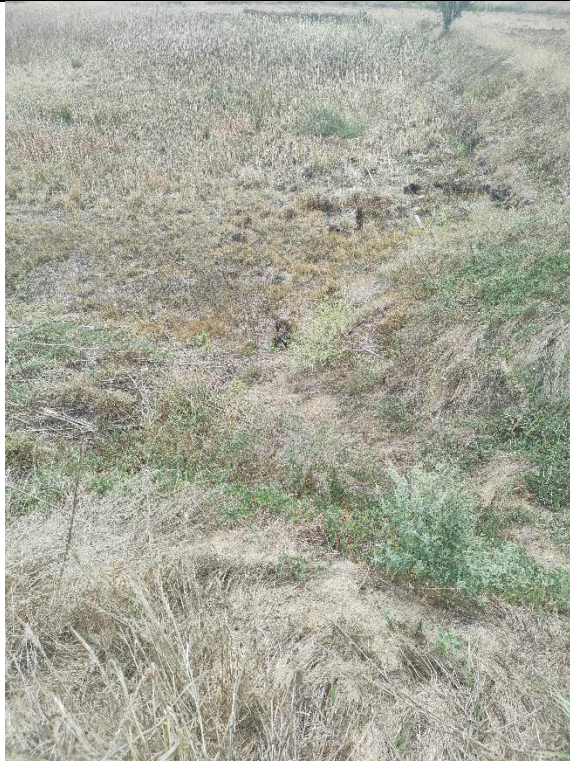
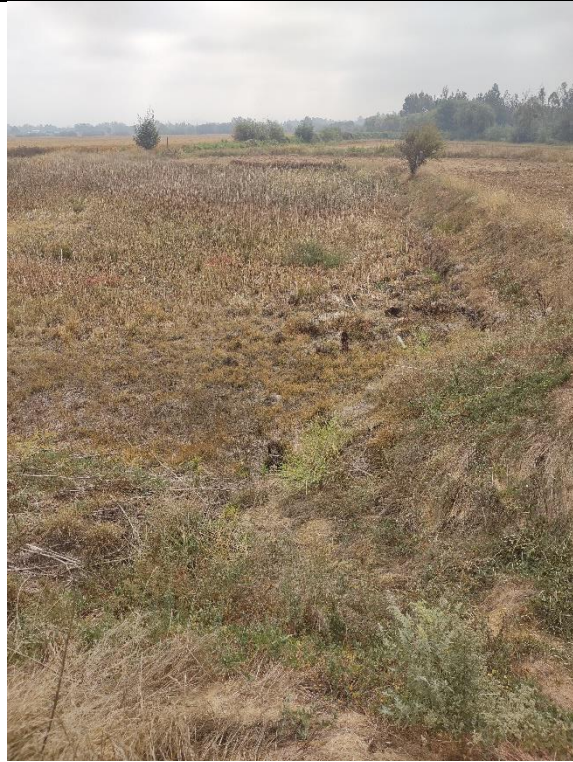
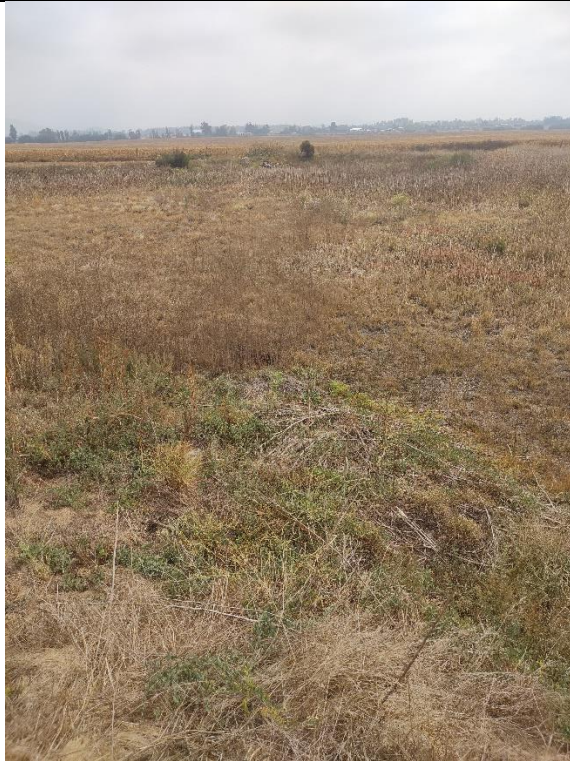
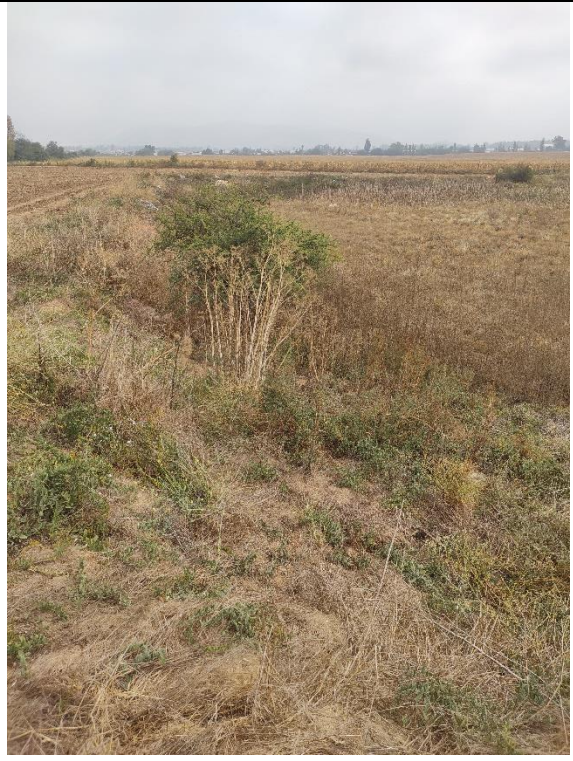
Imágenes de 1 abril de 2021

- 1.- Resolución de Calificación Ambiental fue aprobada el 18 de marzo de 2021, por parte del Servicio de Evaluación Ambiental del Maule
- 2.- El inicio de obras (preparación del terreno) comenzó el lunes 29 de marzo de 2021
- 3.- Los días 1 y 5 de abril, el profesional ambiental de Solek realiza visitas inspectivas, para revisión del lugar, el cual, por las condiciones climáticas, se encuentra con vegetación seca, se solicita de igual manera la delimitación del sitio, para el resguardo hasta la inspección del profesional de fauna, para proceder a la tramitación del PAS 146 ante el Servicio Agrícola y Ganadero de forma sectorial
- 4.- viernes 9 de abril, se realizó la visita del especialista, en la cual se evidencia la intervención del sitio con maquinaria, la cual removió la capa vegetal, sin poder constatar la presencia de anfibios en el área.

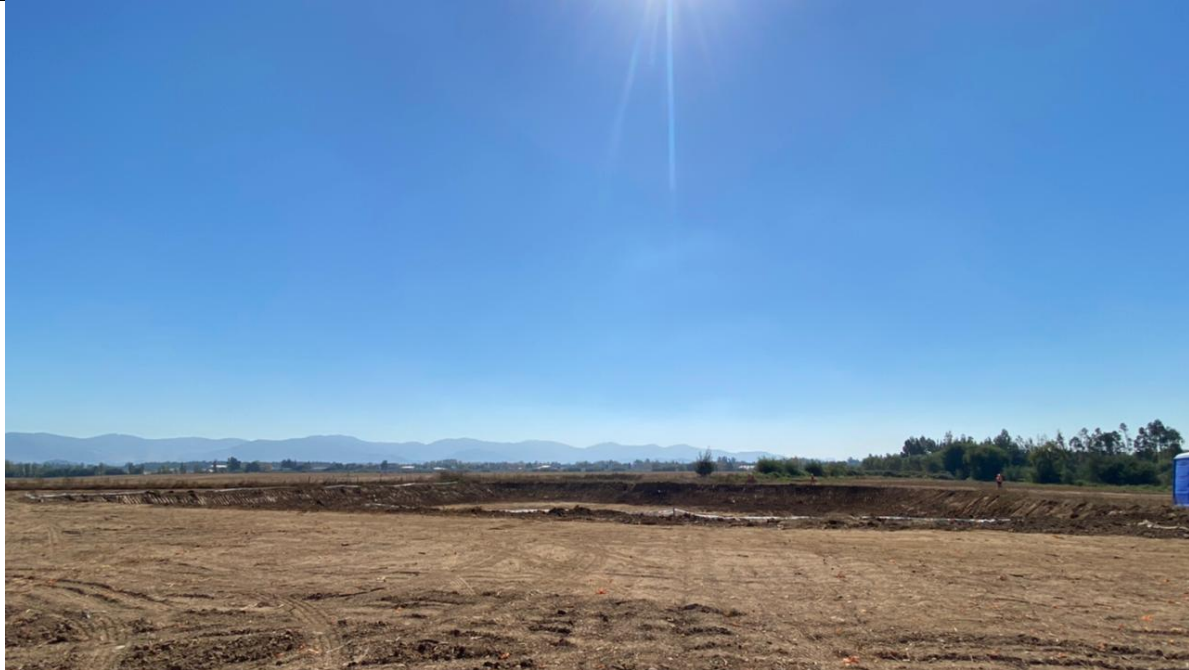
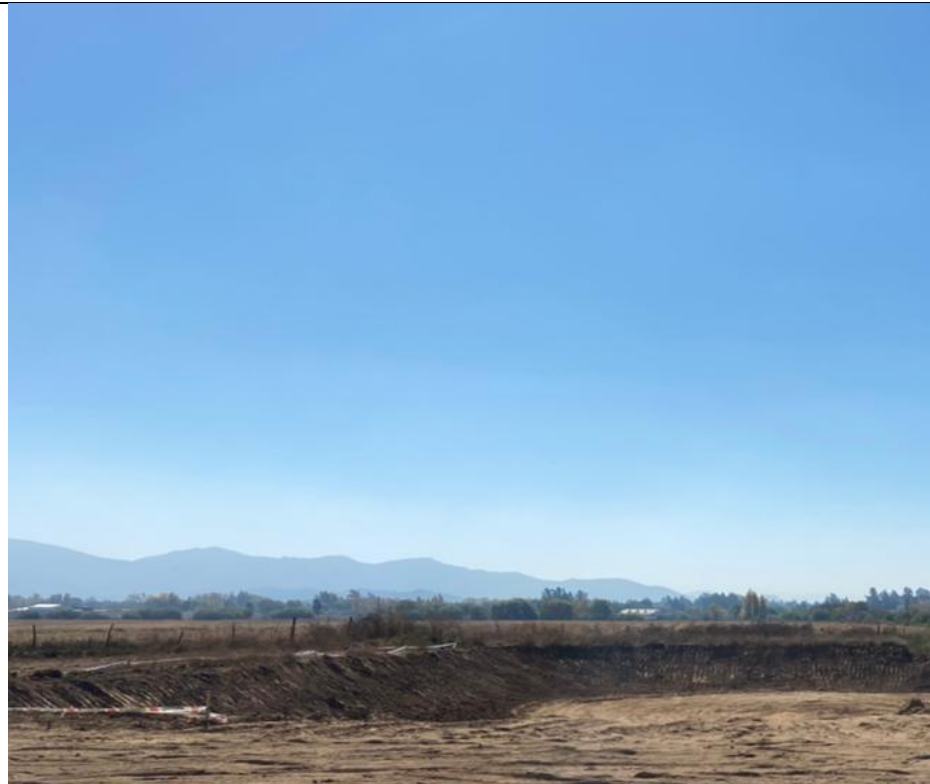
Imagen de 15 de abril de 2021

Área delimitada con cinta de peligro

Se procedió a delimitar la zona de excavación, con la finalidad de demarcar el área que no será trabajada hasta regularizar la situación.
