EXPEDIENTE : FO-1401-115

FECHA : 19 de agosto de 2021

3. DESCRIPCIÓN DE LA INSPECCIÓN

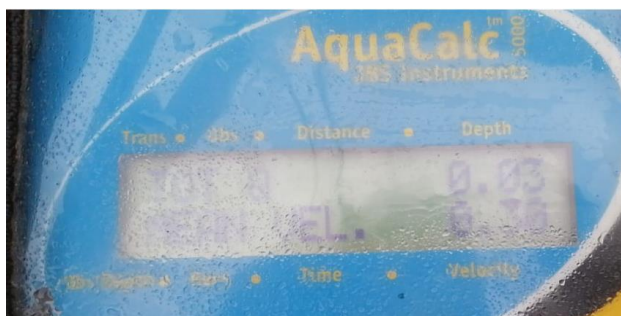
La información del aforo realizado el día 21 de abril de 2021, donde se cuantificó un caudal de 30 l/s, asociado a la extracción se presenta a continuación:

Fotografía N°1: Imagen del resultado del aforo realizado.

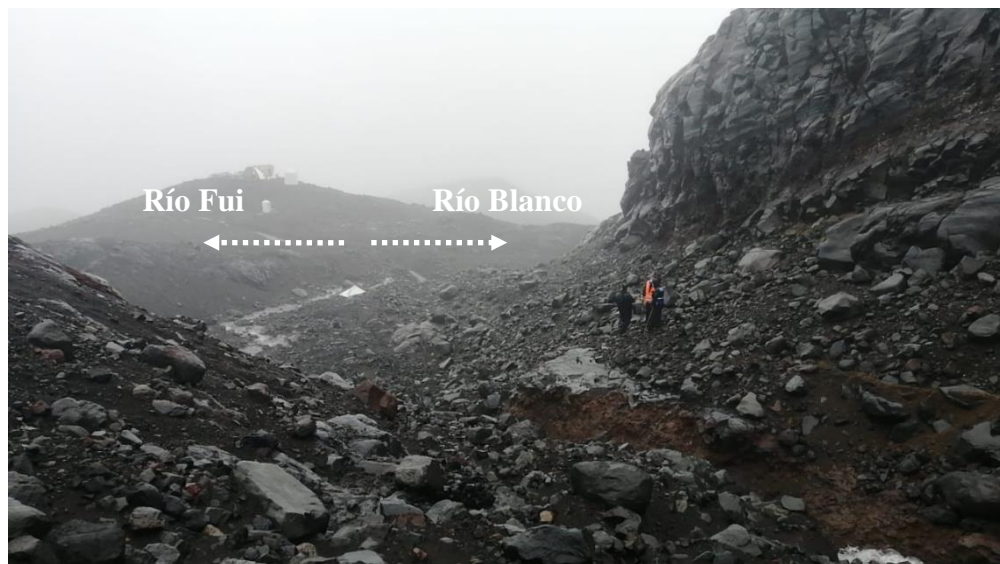
Las siguientes fotografías dan cuenta del cauce desde el cual se estaba extrayendo el agua que eran originalmente afluentes hacia el río Blanco:

Fotografía N°2: Imagen tomada desde aguas arriba del sector donde se realizó la captación.

Ordenar a Compañía Forestal y Maderera Panguipulli S.A. a paralizar en forma inmediata, la extracción de aguas superficiales desde el estero sin nombre, ubicado en la comuna de Panguipulli, ubicado en un punto de coordenada UTM(m) Norte: 5.575.902 y Este: 756.089, referida al Datum WGS 84, Huso 18.

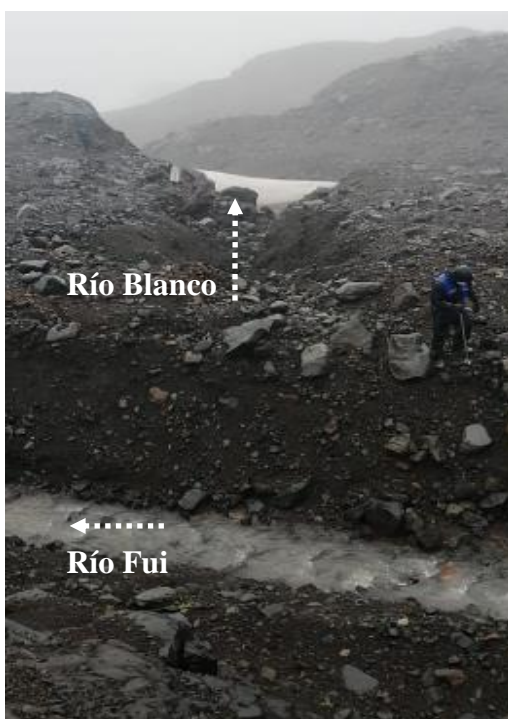
Fotografía N°3: Imagen tomada hacia aguas abajo del sector donde se realizó el desvío.
