Extracción de Arenas del Río Biobío - INCHILE

REPORTE TÉCNICO **EQUIPO DE GEOINFORMACIÓN** **OFICINA DE INTELIGENCIA AMBIENTAL** **DIVISIÓN DE SEGUIMIENTO E INFORMACIÓN AMBIENTAL**

15 de noviembre de 2021

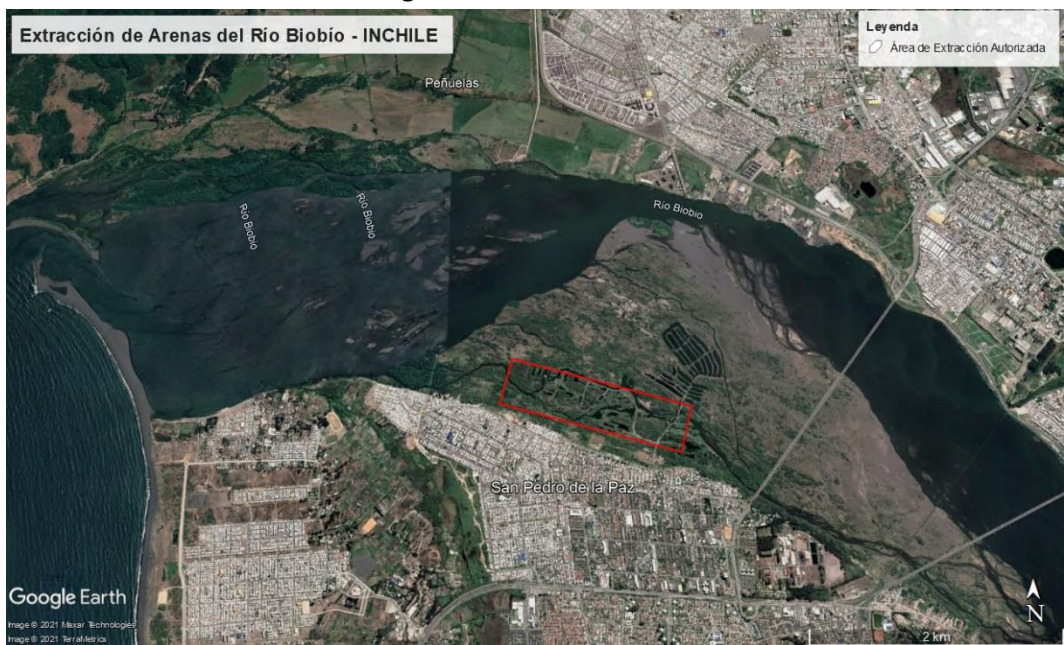
Figura 1. Área de Estudio.

El área de estudio corresponde a un polígono de 62.5 ha y sus alrededores ubicados en el lecho del río Biobío en el sector de Candelaria, comuna de San Pedro de la Paz, Región del Biobío (Figura 1). El polígono fue construido a partir de las coordenadas de los vértices (Tabla 1) definidos en la Declaración de Impacto Ambiental presentada por el titular del proyecto "EXTRACCIÓN MECANIZADA DE ARENAS DEL LECHO DEL RIO BIO BIO PARA OBRAS CIVILES" en el título 2.4 (*Localización*), Tabla 1 (*Localización Zona de Extracción- Coordenadas UTM Datum WGS1984, Huso 18 Sur, Geoide EGM 1996 (Global)*).

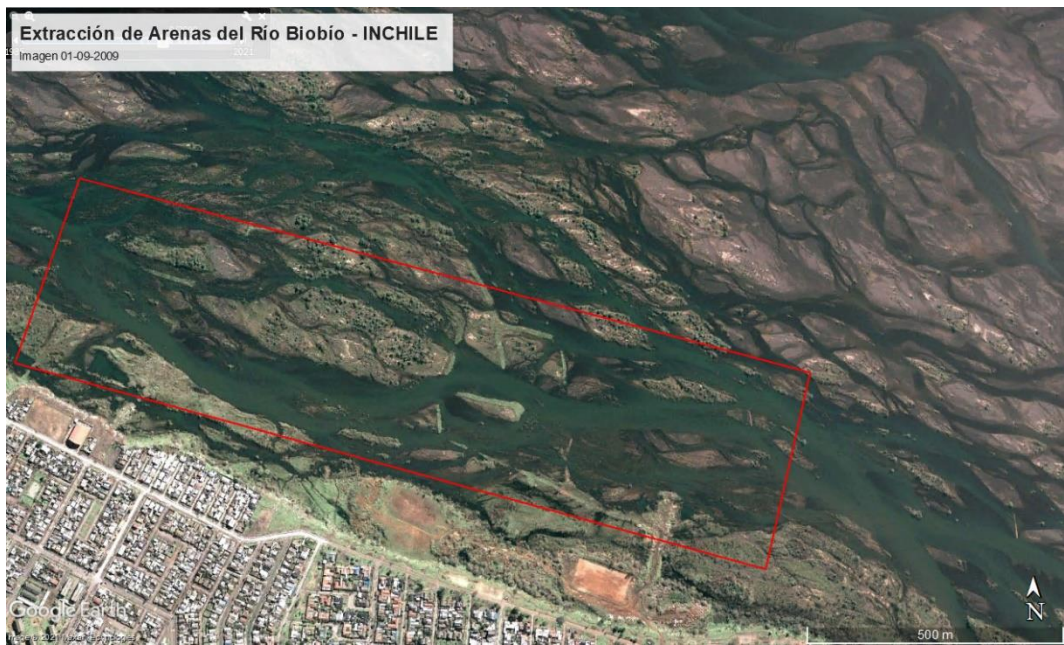
Figura 2. Imagen Google Earth del 1 de septiembre de 2009.

- **Año 2009:** Las imágenes consultadas para el año 2009 no presentan indicios de las actividades de extracción de áridos que posteriormente se realizan. Sin embargo, ya es posible observar que existen algunos indicios de intervenciones antiguas en el área. En la Figura 2 se presenta una imagen correspondiente al 1 de septiembre de 2009.

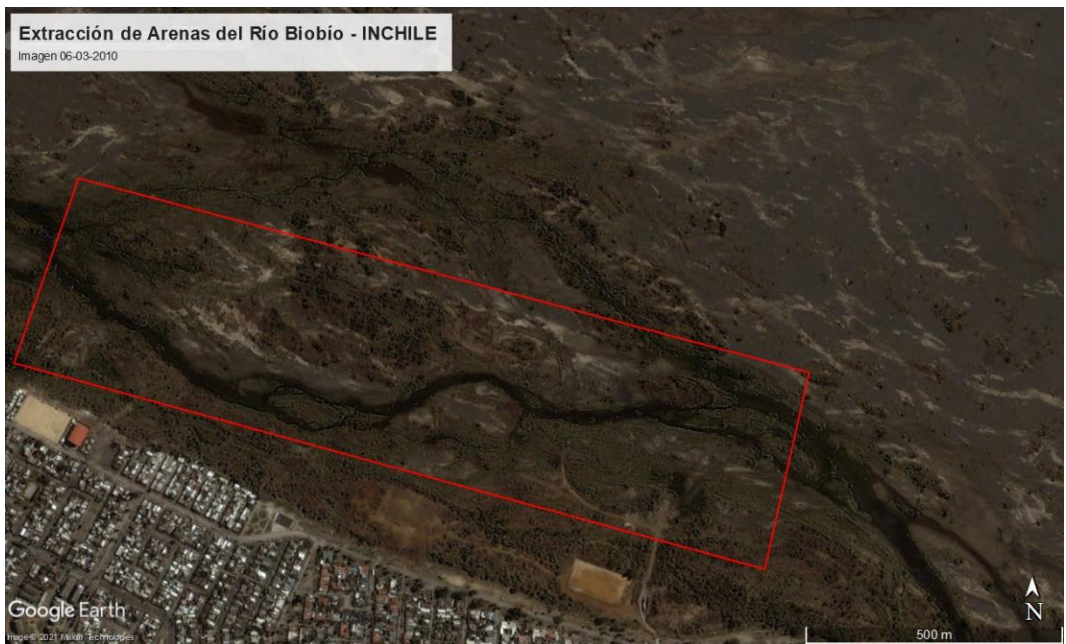
Figura 3. Imagen Google Earth del 6 de marzo de 2010.

- **Año 2010:** Las imágenes consultadas para el año 2010 no presentan indicios de las actividades de extracción de áridos que posteriormente se realizan. En la Figura 3 se presenta una imagen correspondiente al 6 de marzo de 2010.

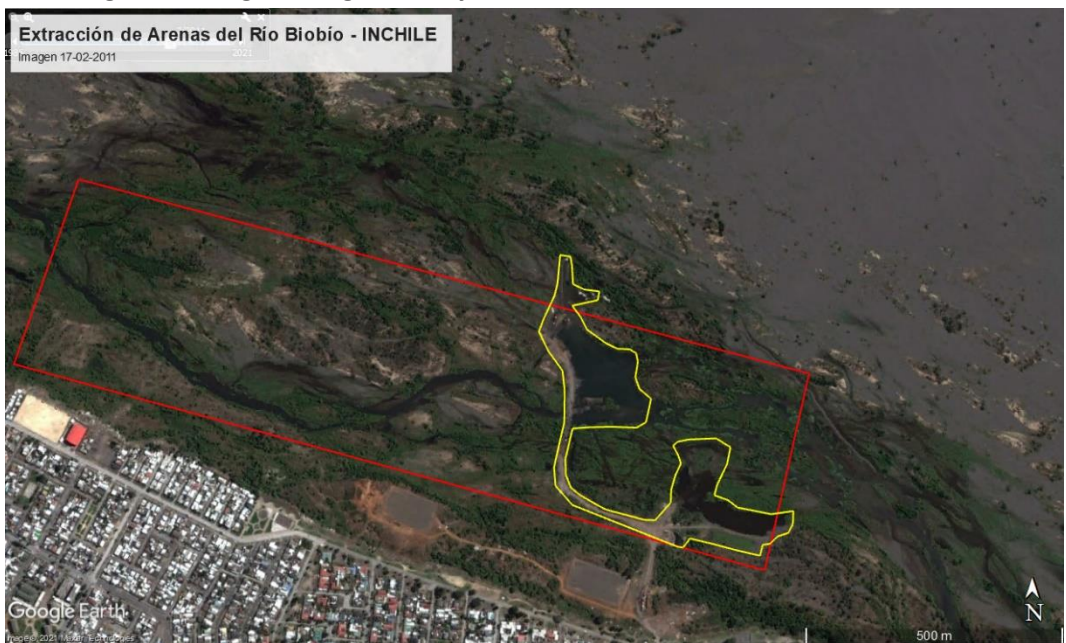
Figura 4. Imagen Google Earth y área intervenida al 17 de febrero de 2011.

- **Año 2011:** a partir de la imagen con fecha 17 de febrero de 2011, es posible observar las primeras intervenciones en el lecho del río atribuibles a la extracción de áridos (Figura 4). El área intervenida tiene una superficie de 7.688 ha, **donde 0.66 ha se encuentran fuera del polígono autorizado para extracción.**

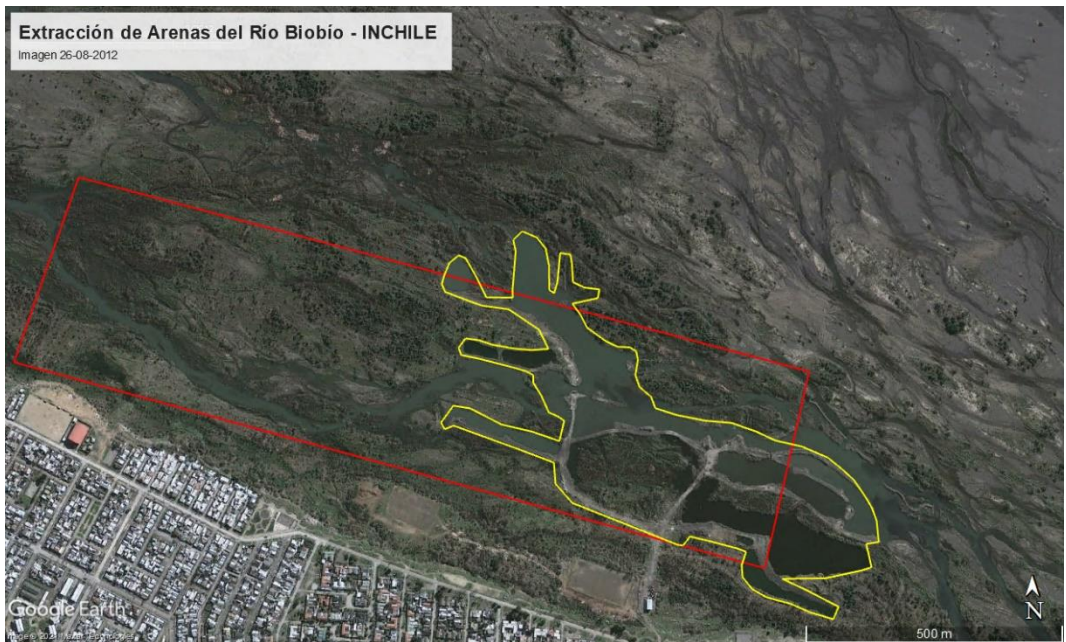
Figura 5. Imagen Google Earth y área intervenida al 26 de agosto de 2012.

- **Año 2012:** a partir de la imagen con fecha 26 de agosto de 2012 (Figura 5), se puede observar un área intervenida de 22.406 ha, de las cuales **6.462 ha se encuentran fuera del polígono autorizado para extracción.**

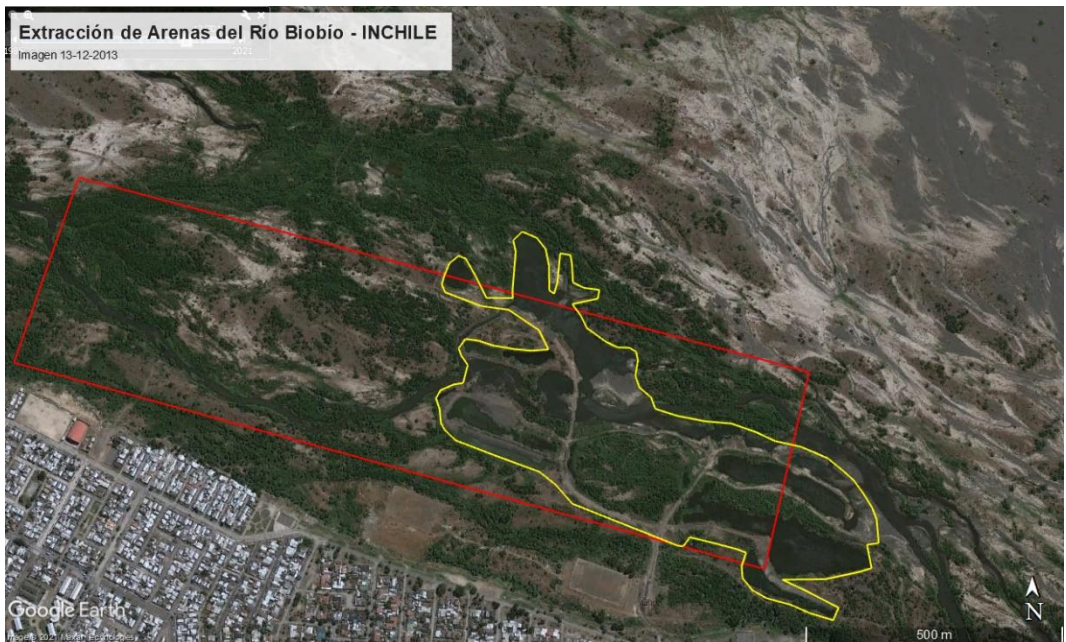
Figura 6. Imagen Google Earth y área intervenida al 13 de diciembre de 2013.

- **Año 2013:** a partir de la imagen con fecha 13 de diciembre de 2013 (Figura 6), se puede observar un área intervenida de 25.241 ha, de las cuales **6.477 ha se encuentran fuera del polígono autorizado para extracción.**

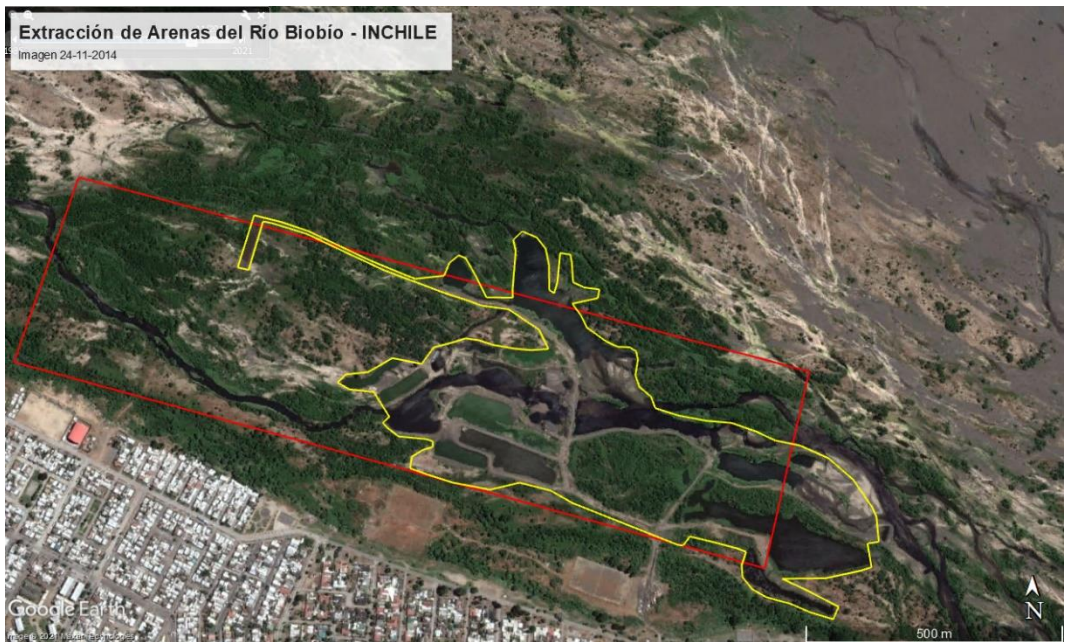
Figura 7. Imagen Google Earth y área intervenida al 24 de noviembre de 2014.

- **Año 2014:** a partir de la imagen con fecha 24 de noviembre de 2014 (Figura 7), se puede observar un área intervenida de 30.079 ha, de las cuales **6.618 ha se encuentran fuera del polígono autorizado para extracción.**

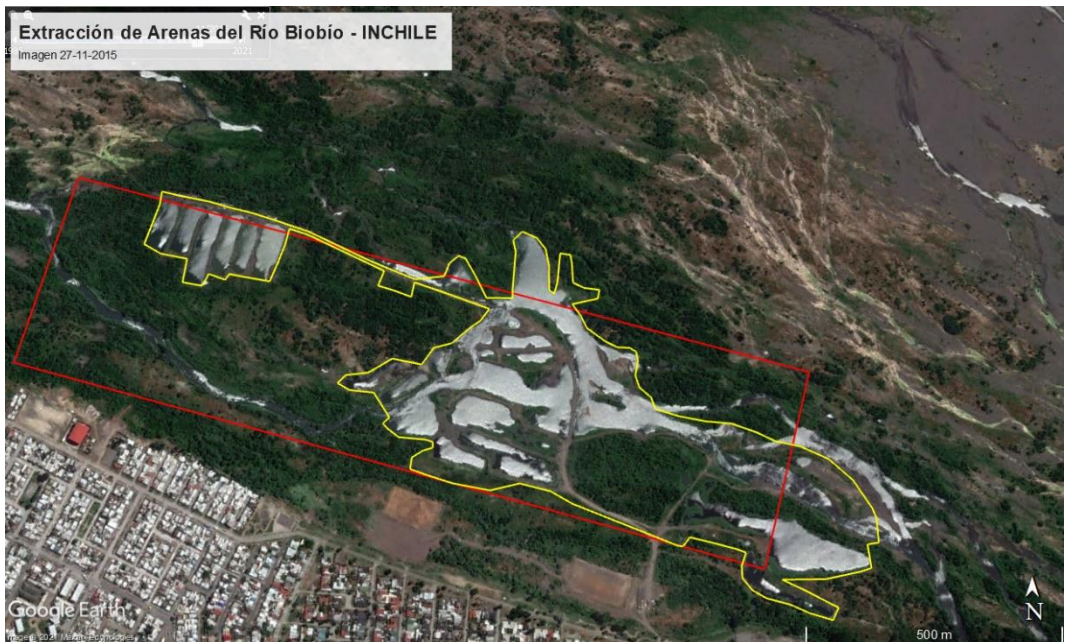
Figura 8. Imagen Google Earth y área intervenida al 27 de noviembre de 2015.

- Año 2015: a partir de la imagen con fecha 27 de noviembre de 2015 (Figura 8), se puede observar un área intervenida de 34.747 ha, de las cuales **7.089 ha se encuentran fuera del polígono autorizado para extracción.**

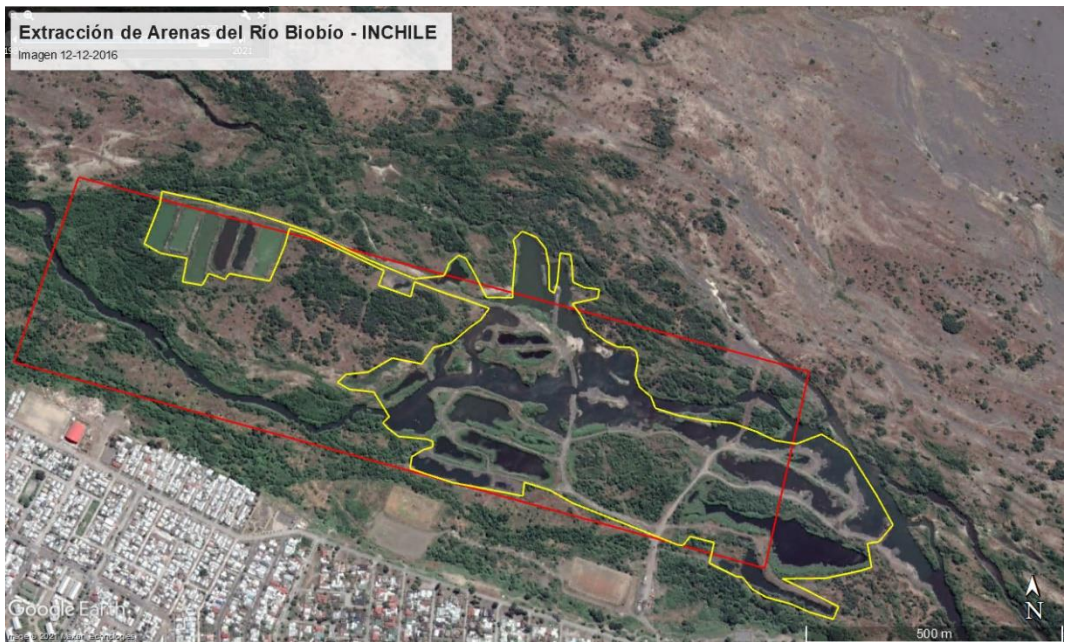
Figura 9. Imagen Google Earth y área intervenida al 12 de diciembre de 2016.

- Año 2016: a partir de la imagen con fecha 12 de diciembre de 2016 (Figura 9), se puede observar un área intervenida de 35.869 ha, de las cuales **7.965 ha se encuentran fuera del polígono autorizado para extracción.**

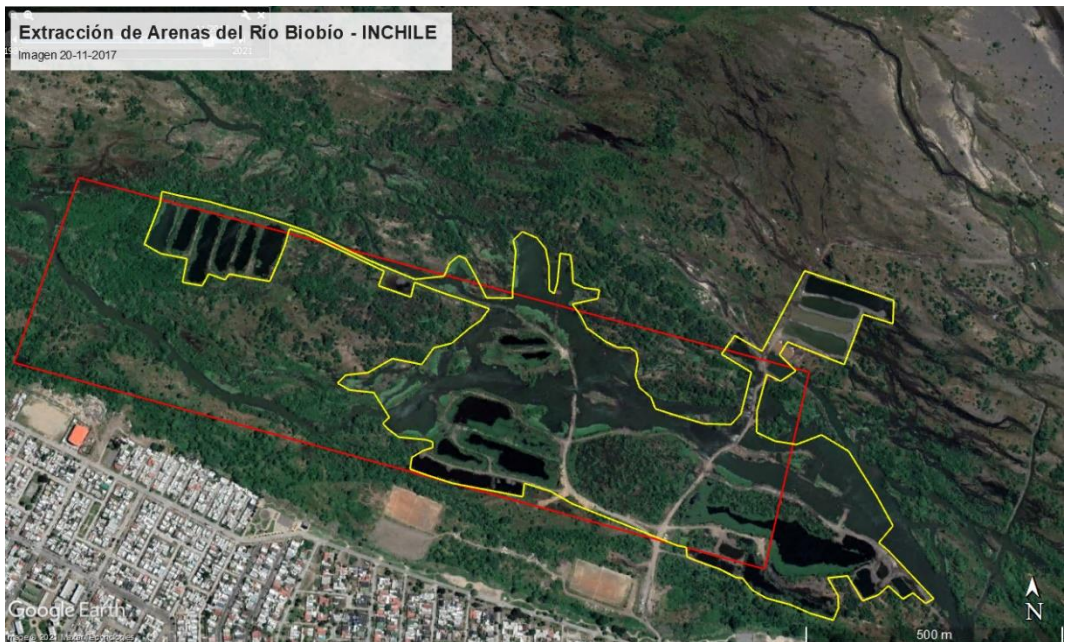
Figura 10. Imagen Google Earth y área intervenida al 20 de noviembre de 2017.

- **Año 2017:** a partir de la imagen con fecha 20 de noviembre de 2017 (Figura 10), se puede observar un área intervenida de 40.898 ha, de las cuales **12.171 ha se encuentran fuera del polígono autorizado para extracción.**

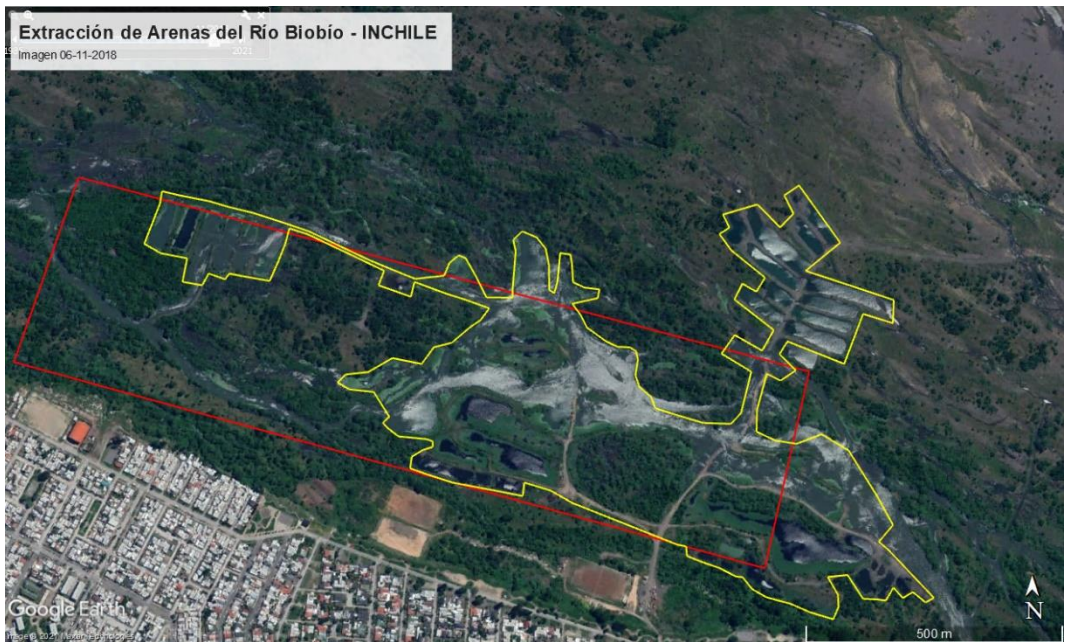
Figura 11. Imagen Google Earth y área intervenida al 06 de noviembre de 2018.

- **Año 2018:** a partir de la imagen con fecha 06 de noviembre de 2018 (Figura 11), se puede observar un área intervenida de 44.443 ha, de las cuales **15.716 ha se encuentran fuera del polígono autorizado para extracción.**

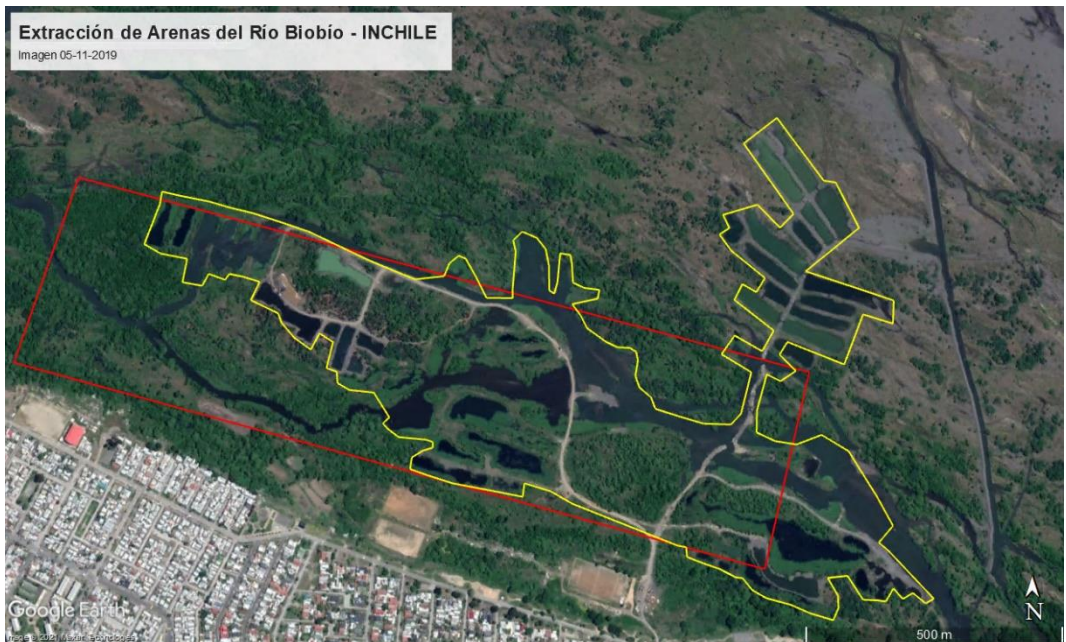
Figura 12. Imagen Google Earth y área intervenida al 05 de noviembre de 2019.

- **Año 2019:** a partir de la imagen con fecha 05 de noviembre de 2019 (Figura 12), se puede observar un área intervenida de 53.92 ha, de las cuales **17.921 ha se encuentran fuera del polígono autorizado para extracción.**

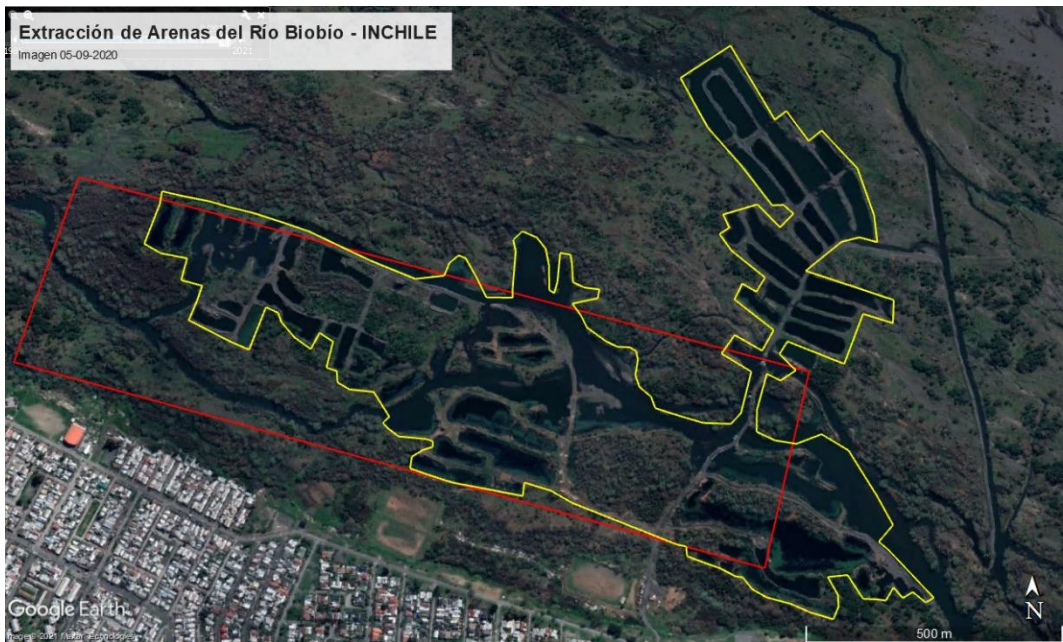
Figura 13. Imagen Google Earth y área intervenida al 05 de septiembre de 2020.

- **Año 2020:** a partir de la imagen con fecha 05 de septiembre de 2020 (Figura 13), se puede observar un área intervenida de 59.996 ha, de las cuales **22.407 ha se encuentran fuera del polígono autorizado para extracción.**
