POLICÍA DE INVESTIGACIONES
DE CHILE

LABORATORIO DE CRIMINALÍSTICA
REGIONAL VALDIVIA

INFORME PERICIAL
PLANIMETRICO

Mediante documentos mencionados en la referencia, por el delito Medio Ambiental (Intervención de un Estero en Reserva Nacional Mocho Choshuenco), éste solicitó concurrir y remitir el Informe Pericial Planimétrico del Sitio del Suceso correspondiente a las inmediaciones de la Reserva Biológica Huilo Huilo y Reserva Nacional Mocho Choshuenco, comuna de Panguipulli.

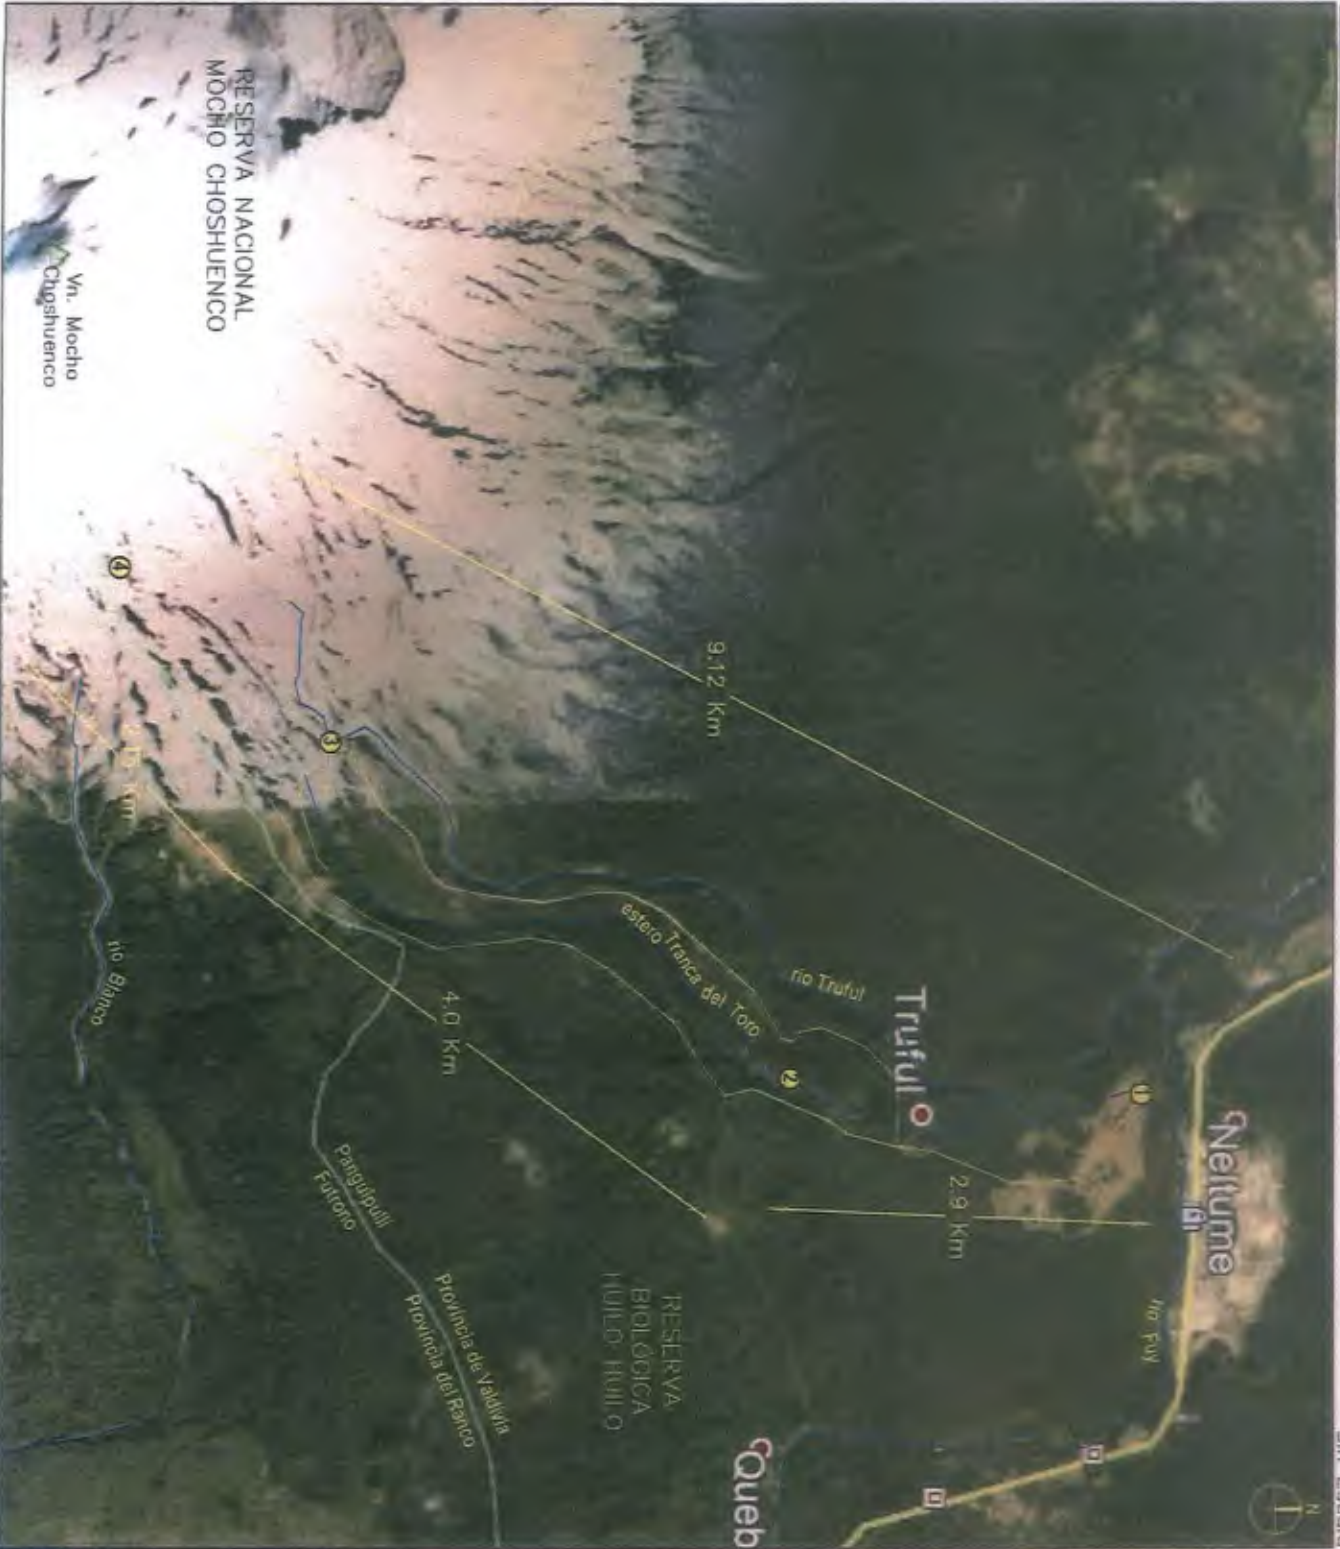
LAMINA 1 / 6

- 1.- Sector donde se encuentra el portal de acceso a la Reserva Biológica Huilo Huilo, la planta hidroelectrica y el camino de acceso oriente de la Reserva Nacional Mocho Choshuenco.
Coordenadas norte 5583977, este 760728 y altura 475 m.
(Huso 18, WGS -84).
- 2.- Sector donde existe una bocatoma desde el estero Tranca del Toro hacia la hidroelectrica.
Coordenadas norte 5580692, este 760214.
(Huso 18, WGS -84).
- 3.- Sector donde existe una excavadora, una tubería, una bocatoma desde el río Truful.
Coordenadas norte 5577572, este 757688 y altura 1336 m.
(Huso 18, WGS -84).
- 4.- Sector donde existe un antiguo refugio de montaña, dos zanjas, marcas en terreno que impresionan a maquinaria con orugas y caminos de acceso al lugar.
Coordenadas norte 5575977, este 756236 y altura 1799 m.
(Huso 18, WGS -84).

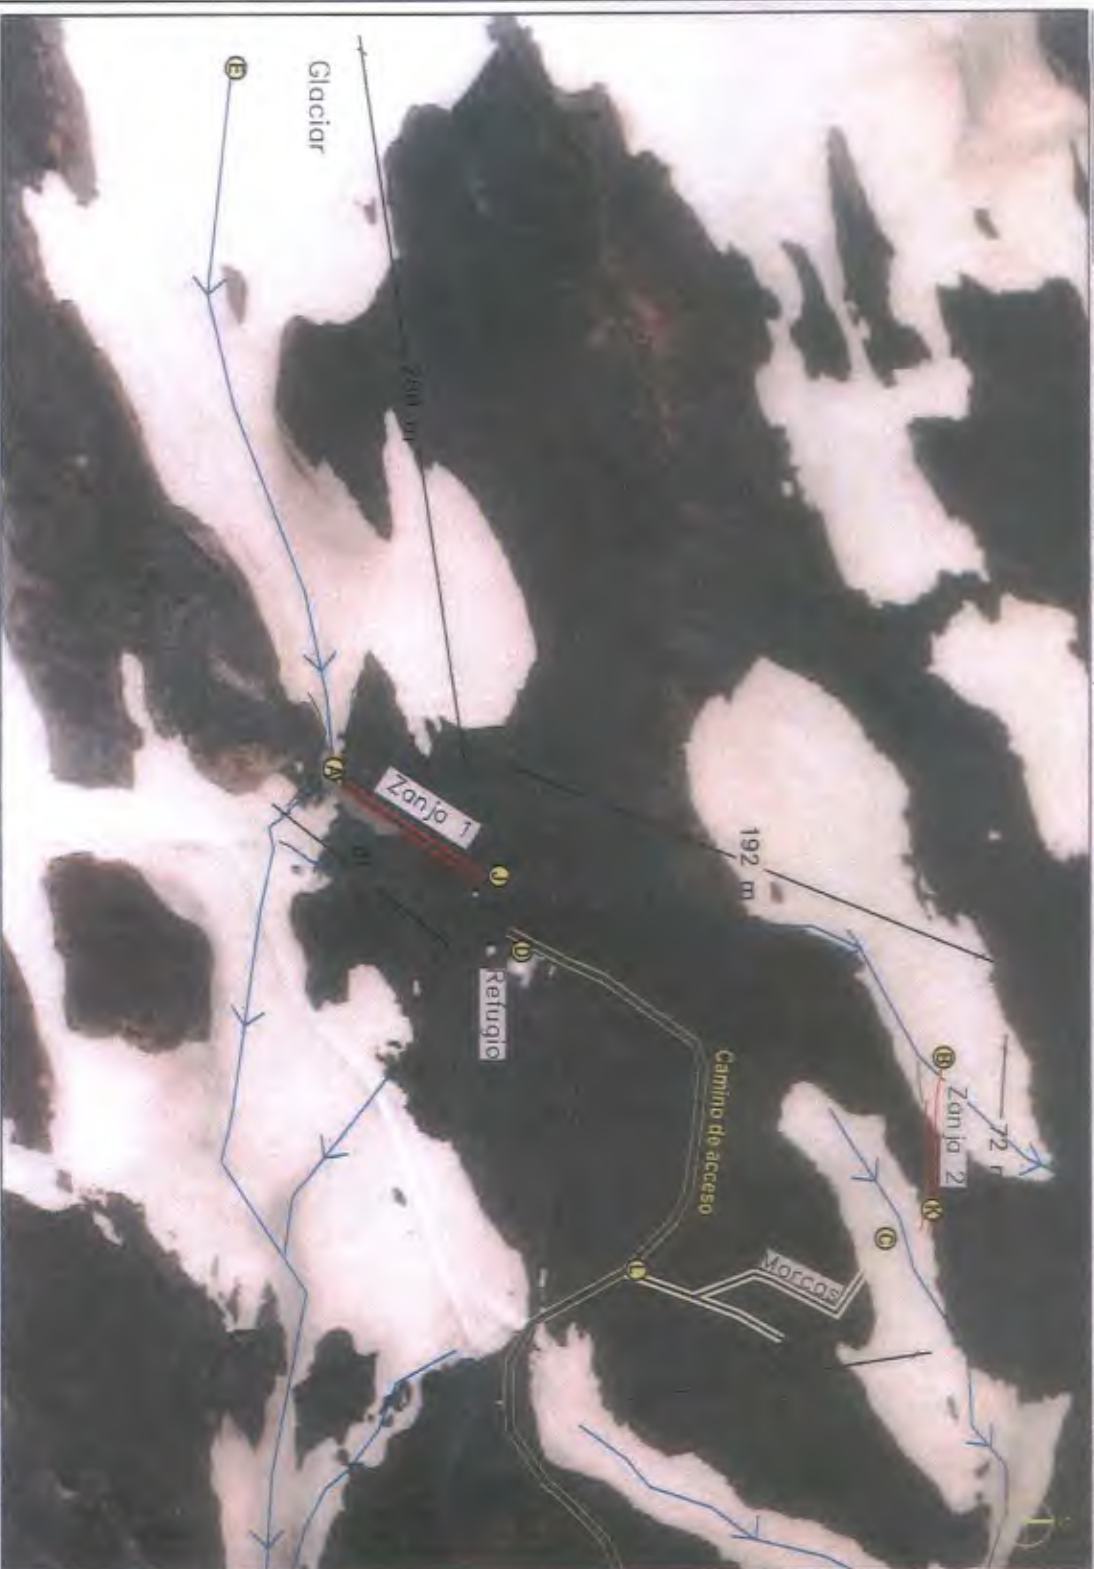
LAMINA 3 / 6

1) Existe dos zanjas, las que desviaría el curso natural de las aguas superficiales provenientes de los deshielos de nieve, glaciario o aguas lluvias, encausándolos a un solo drenaje que tributa corriente abajo en el estero Tranca del Toro. **Lamina 3 y 4.**

2) La zanja 1 de aproximadamente 81m de largo, 3.5m de ancho y en la parte más profunda de 2,4m, estaría desviando dos drenajes, que naturalmente aportan aguas hacia el río Blanco, que a su vez pertenece a una red de drenajes de la subcuenca del río Pillanluefu. **Lamina 3 y 4.**

3) La Zanja 2 de aproximadamente 68m de largo, 2,67m de ancho, en la parte más profunda de 1,45m y distante a 192 m de la primera zanja. Esta, estaría desviando las aguas superficiales provenientes de la Zanja 1 y de a lo menos otro drenaje natural que entre ambos tributaría agua al sistema fluvial río Triful, pero serían conducidas por otro drenaje aguas abajo hacia el estero Tranca del Toro. **Lamina 3 y 4.**

- A.- Extremo Zanja 1. 6
Coordenadas norte 557906, este 756145 y altura 1804 m.
(Huso 18, WGS -84).
- B.- Extremo Zanja 2.
Coordenadas norte 5576158, este 756291 y altura 1741 m.
(Huso 18, WGS -84).

- C.- Extremo marcas en suelo que impresionan a orugas de maquinaria.
Coordenadas norte 5575977, este 756236 y altura 1736 m.
(Huso 18, WGS -84).
- D.- Antiguo refugio de montaña.
Coordenadas norte 5575977, este 756236 y altura 1799 m.
(Huso 18, WGS -84).

- E.- Extremo de glaciar y nacimiento de drenaje por deshielo
Coordenadas norte 5575878, este 755899 y altura 1852m.
(Huso 18, WGS -84).
- J.- Extremo de Zanja N°1.
Coordenadas norte 5575946, este 756205 y altura 1739 m.
(Huso 18, WGS -84).

- K.- Extremo de Zanja N°2.
Coordenadas norte 5576151, este 756357 y altura 1799 m.
(Huso 18, WGS -84).
- L.- Extremo marcas en suelo que impresionan a orugas de maquinaria junto al camino de acceso al refugio.
Coordenadas norte 5576021, este 756375 y altura 1765 m
(Huso 18, WGS -84).

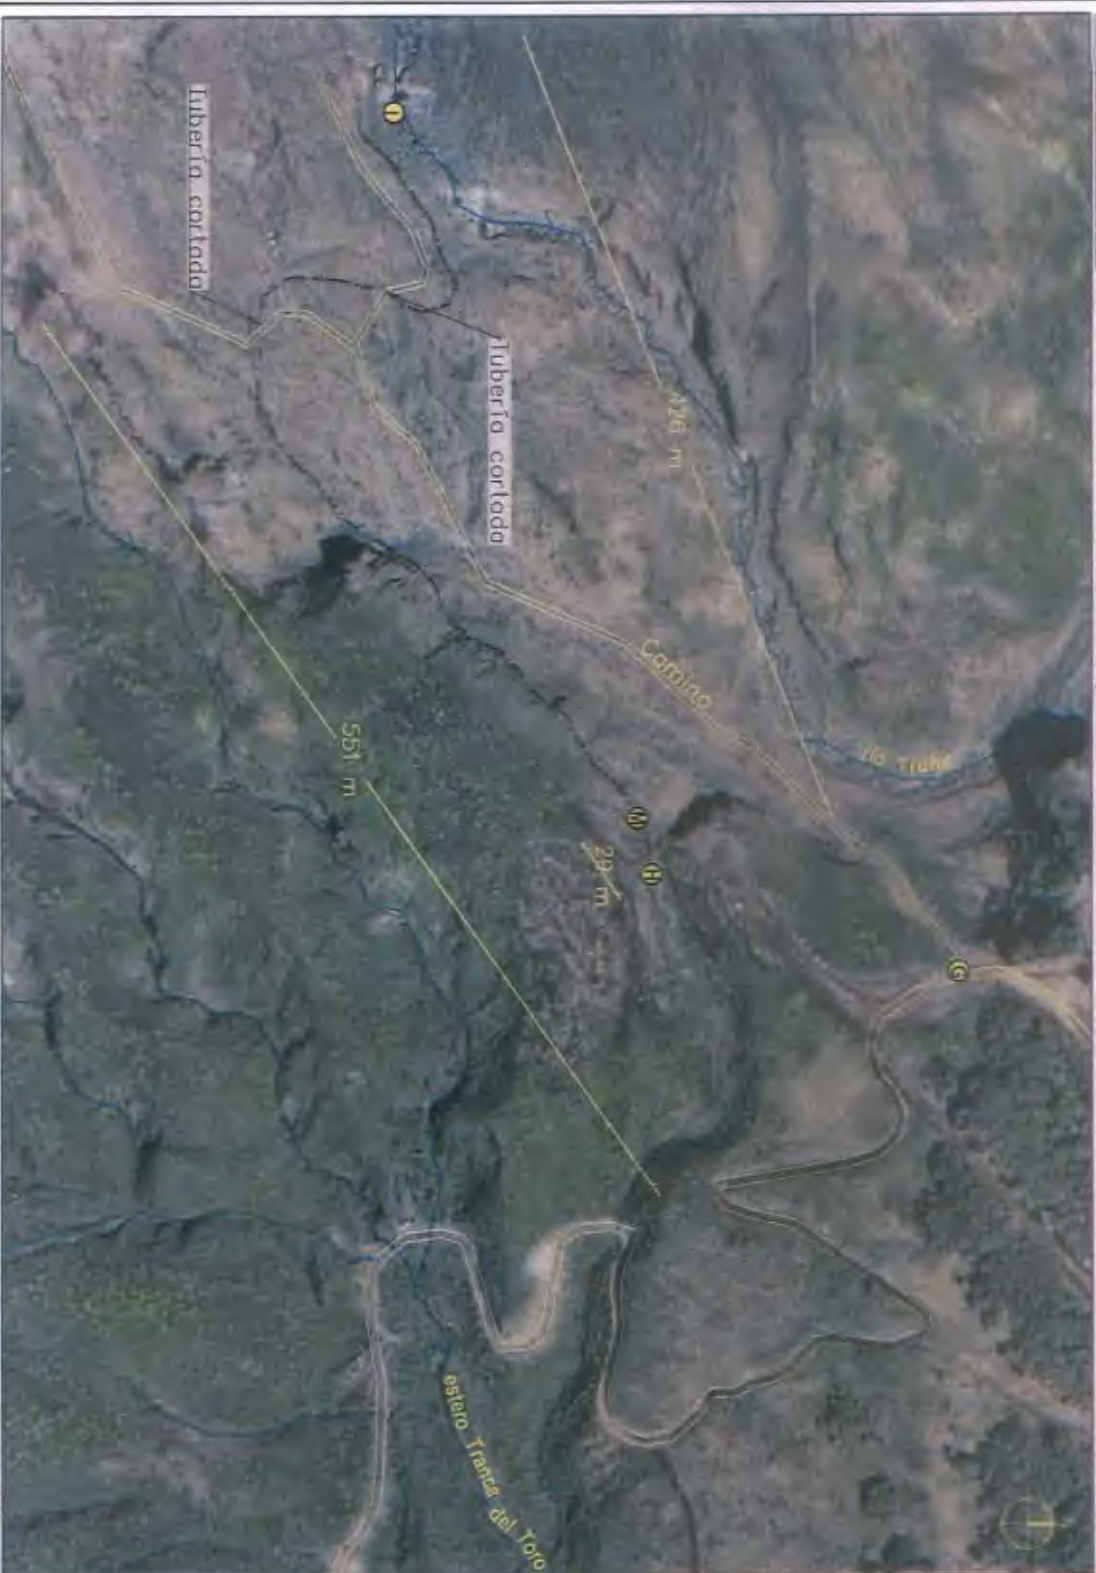
LAMINA 5 / 6

4) También existe una bocatoma y una tubería seccionada en dos tramos, con un largo total de 604m y un diámetro 40cm, la que en el caso que estuviera operativa, extraería aguas desde el lecho del río Triful, hacia la subcuenca del estero Tranca del Toro. **Lamina 5.**

- G.- Lugar donde existe una excavadora.
Coordenadas norte 5577572, este 757688 y altura 1336 m.
(Huso 18, WGS -84).
- H.- Extremo de tubería que conectaría con bocatoma (I)
Coordenadas norte 5577402, este 757614 y altura 1354 m
(Huso 18, WGS -84).
- I.- Bocatoma desde río Truful y extremo de tubería.
Coordenadas norte 5575826, este 757143 (Huso 18, WGS -84).
- M.- Lugar donde la tubería cambia de subcuencia río Truful a subcuencia estero Tranca del Toro.
Coordenadas norte 5577387, este 757588 y altura 1363 m
(Huso 18, WGS -84).

= ' = Tubería, largo total 604 m y diámetro 40 cm.

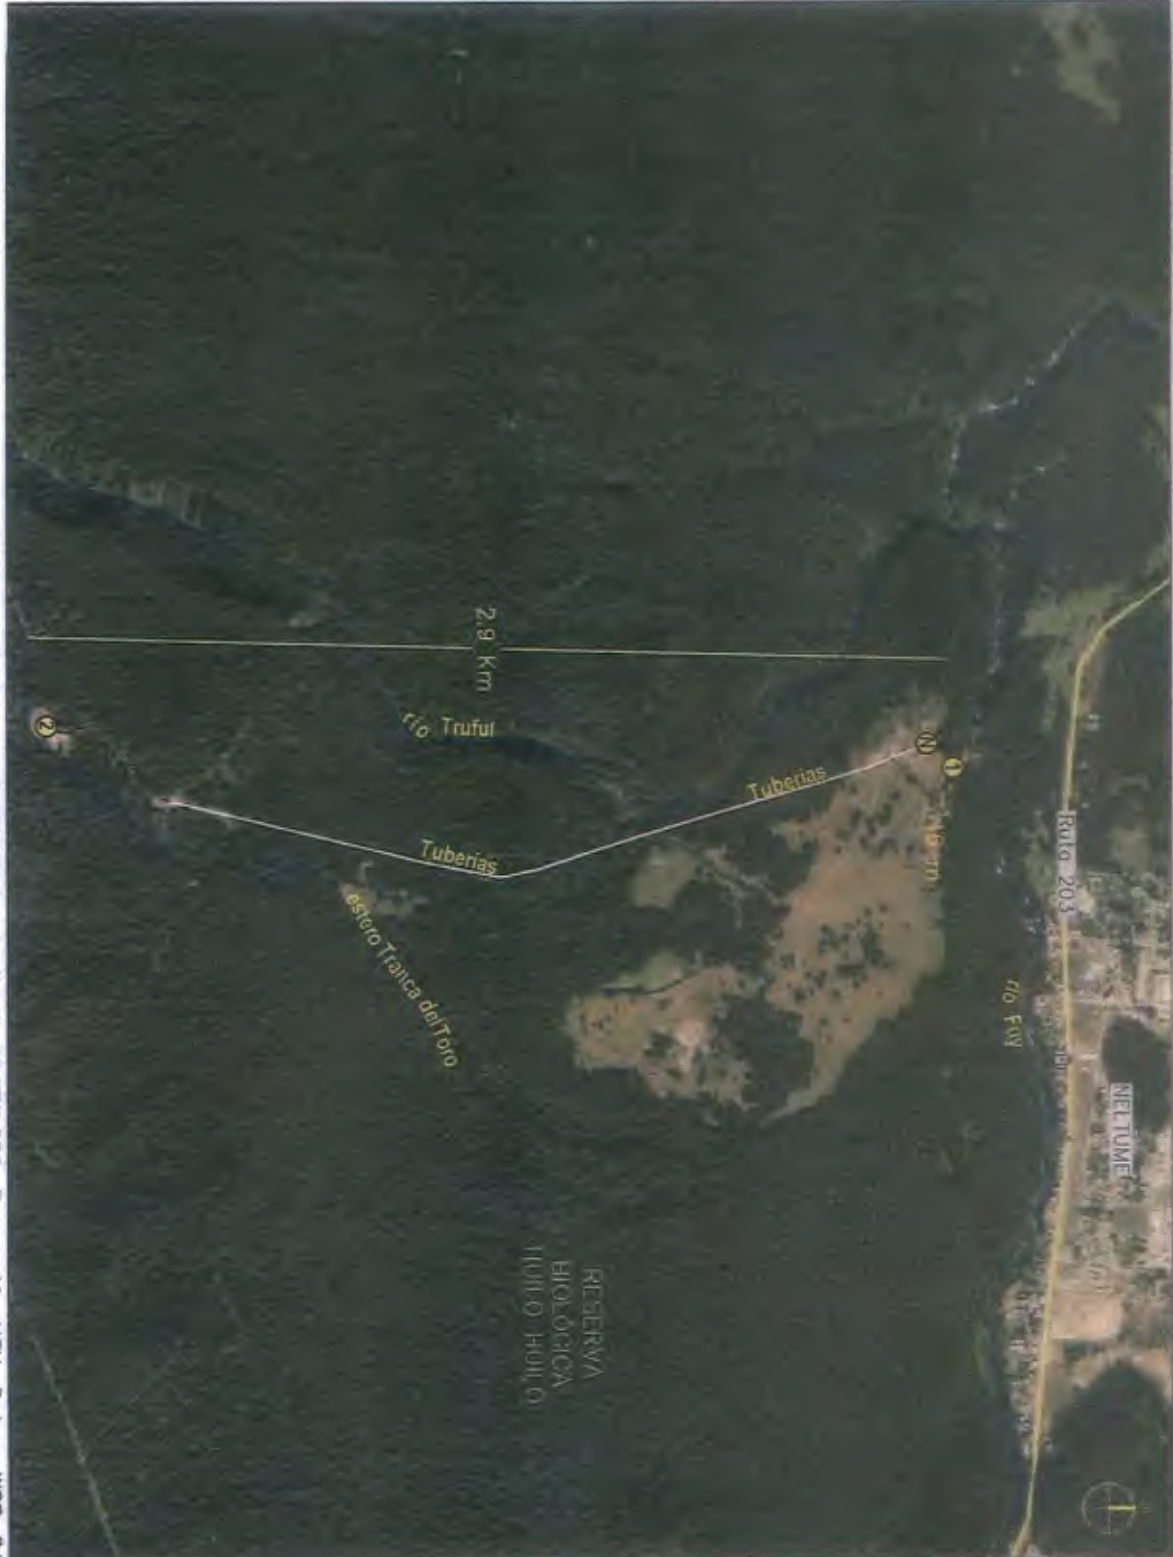
LAMINA 6 / 6

- 1.- Sector donde se encuentra el portal de acceso a la Reserva Biológica Huilo Huilo. Coordenadas norte 5583977, este 760728 y altura 475 m. (Huso 18, WGS -84).
- 2.- Sector donde existe una bocatoma desde el estero Tranca del Toro hacia la hidroeléctrica. Coordenadas norte 5580692, este 760214. (Huso 18, WGS -84).
- N.- Lugar donde existe una central hidroeléctrica. Coordenadas norte 5583907, este 760649 y altura 480 m. (Huso 18, WGS -84).
