INFORME TÉCNICO PATRULLAJE TERRESTRE

INFORME TÉCNICO DE PATRULLAJE TERRESTRE

INTERVENCIÓN CURSOS DE AGUA GLACIAR RESERVA NACIONAL MOCHO CHOSHUEÑO

ANEXO N°2 FOTOGRÁFICO: PATRULLAJE CONAF A RESERVA NACIONAL MOCHO – CHOSHUENCO Y PREDIO PILMAIQUÉN / HUILO-HUILO, COMUNA DE PANGUIPULLI 22-04-2021.

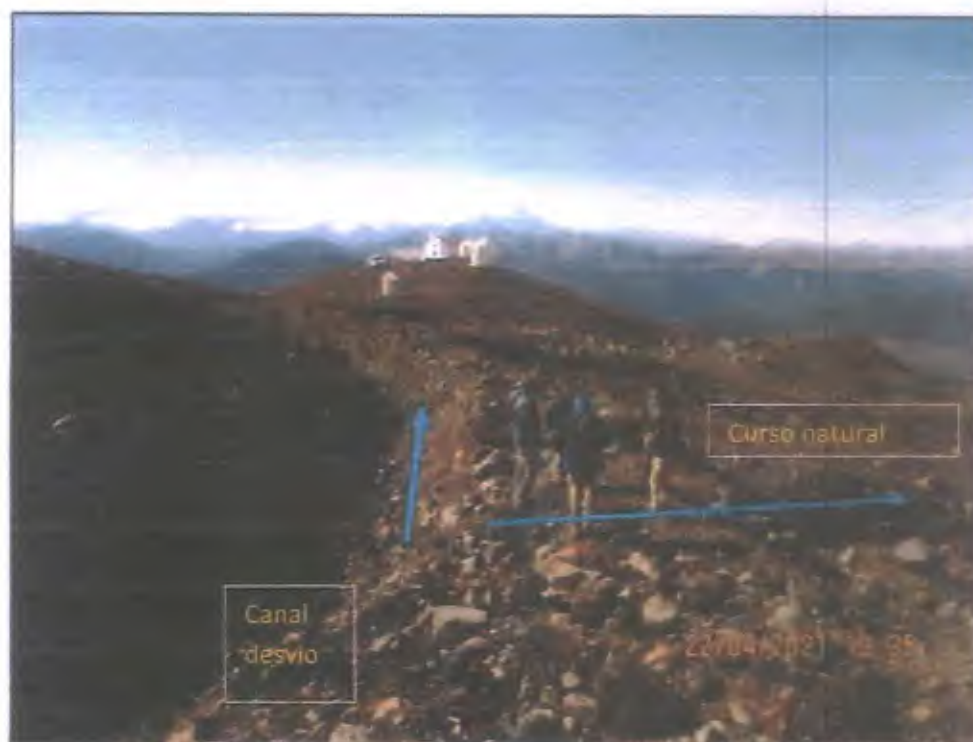
Figura 1.- Punto de control 1. Se aprecia personal ubicado en plena obstrucción artificial de las aguas, cuyo cauce natural fluía hacia la cuenca del Lago Maihue (hacia la derecha en la foto), encauzándolas mediante canales, hacia la cuenca del Lago Panguipulli, predio Pilmaiquén (hacia la izquierda en la foto).

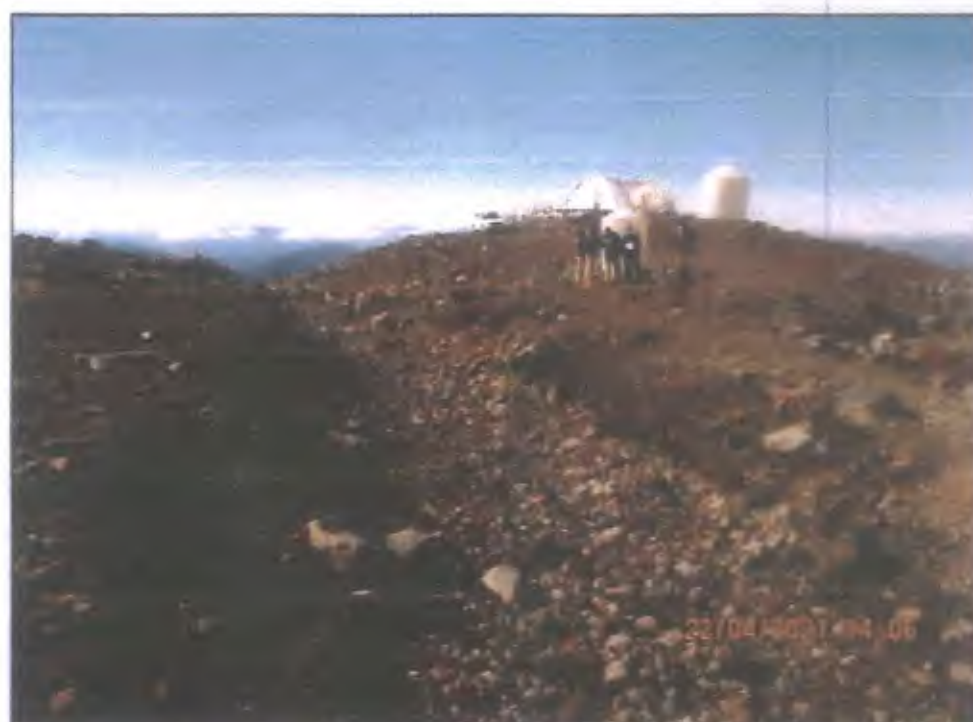
Figura 2.- Se aprecia el aspecto de la canalización artificial de aguas en su primer tramo, para direccionar aguas hacia el predio Pilmaiquén / Huilo Huilo.

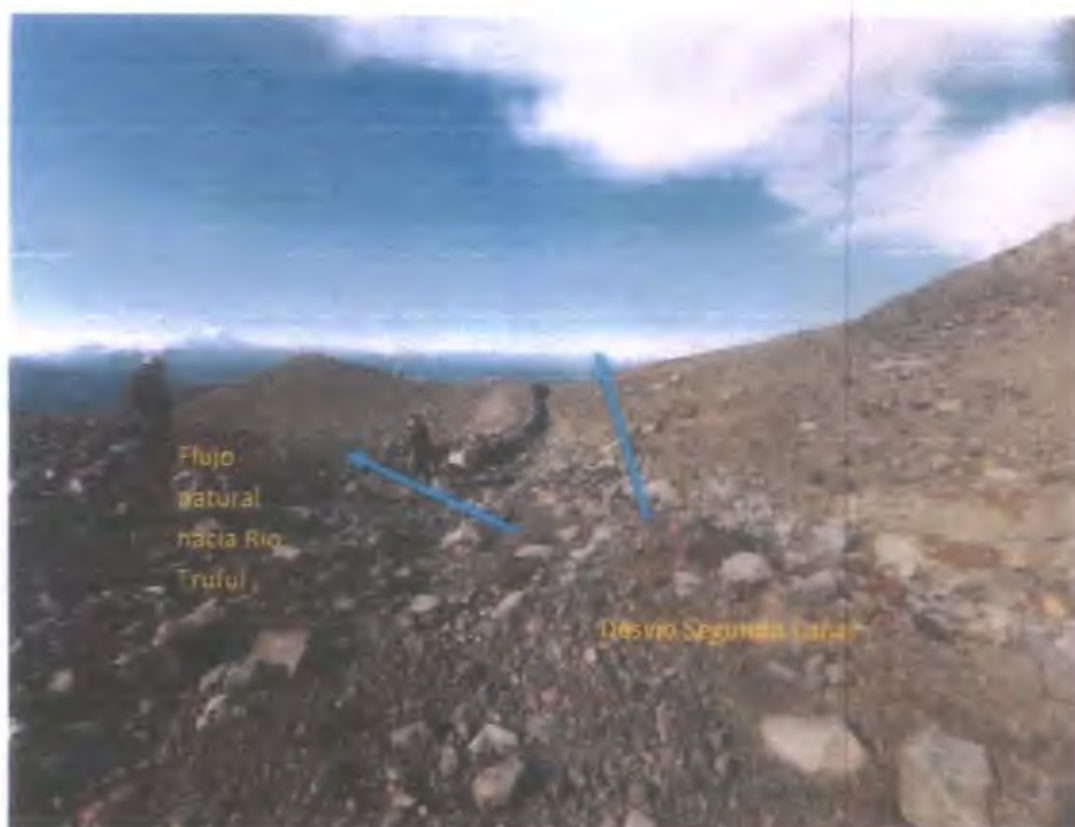
Figura N° 3.- Vista caída natural del agua (a la izquierda de la foto) y su desvío mediante construcción de un Segundo canal (al fondo de la fotografia).

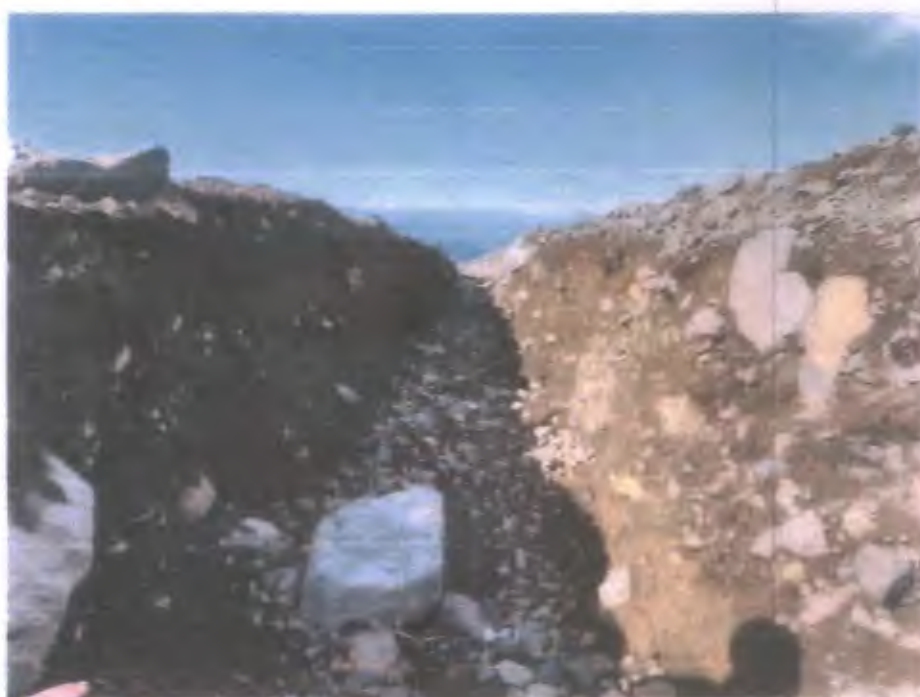
Figura 4.- Vista segundo canal construido en una longitud de 80 metros con termino en curso de agua que se dirige hacia el Noreste hacia el valle dentro del predio Pilmaiquen o Huilo Huilo.

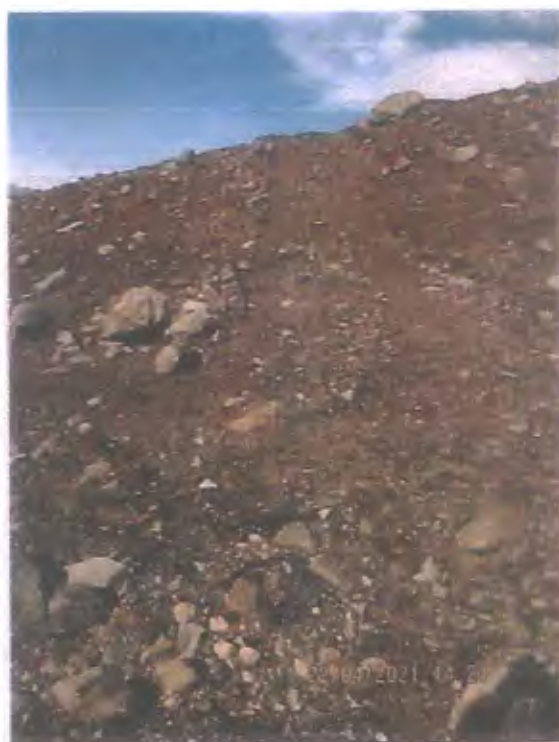
Figura 5.- Huella de maquinaria pesada cercana a termino Segundo canal.

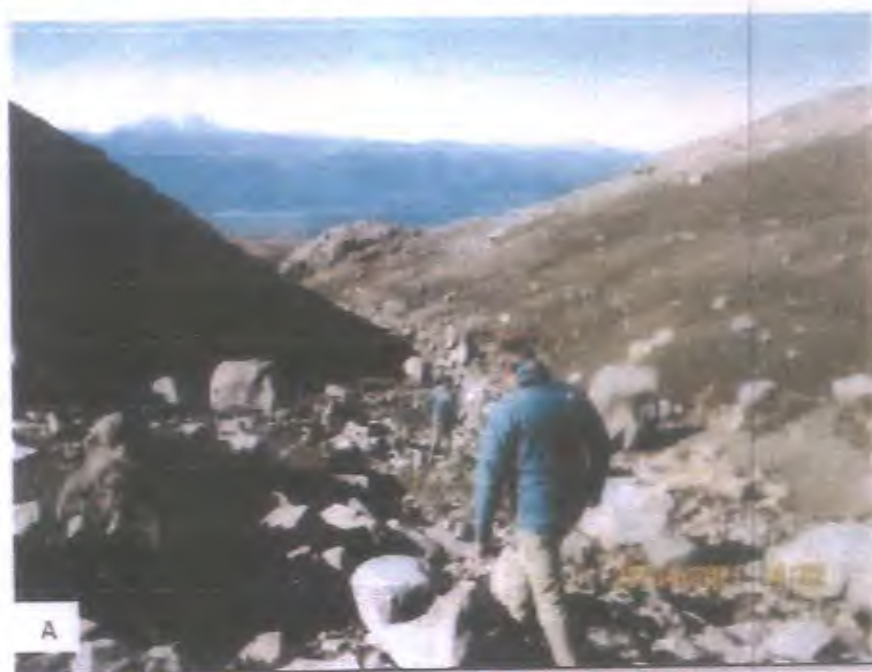
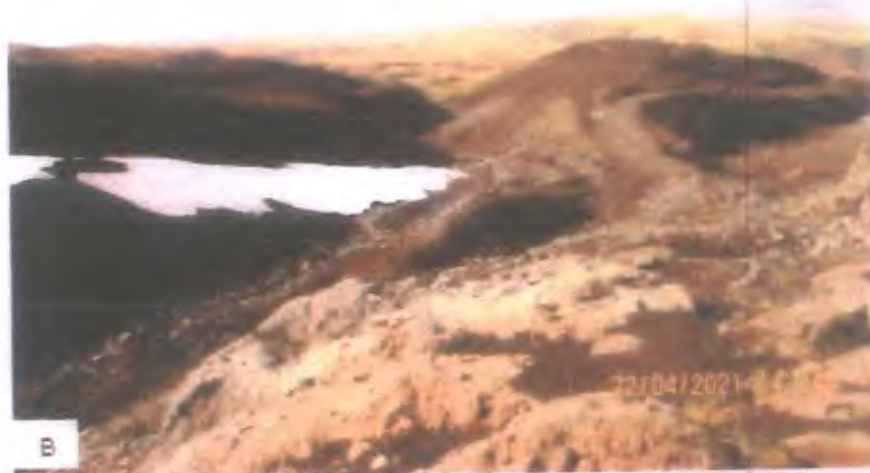
Figura 6.- A) Seguimiento al recorrido del lecho del curso de agua hacia el valle, para posteriormente, B) continuar su seguimiento, identificándolo visualmente por el camino existente en las proximidades.

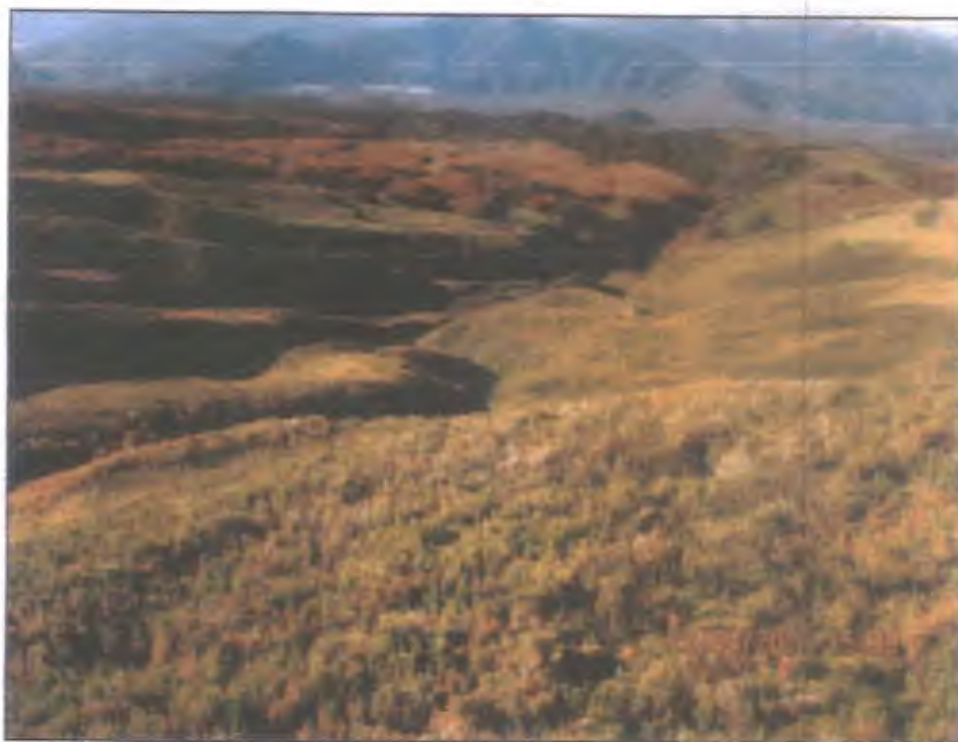
Figura 7.- Seguimiento del cauce de las aguas hacia el valle.

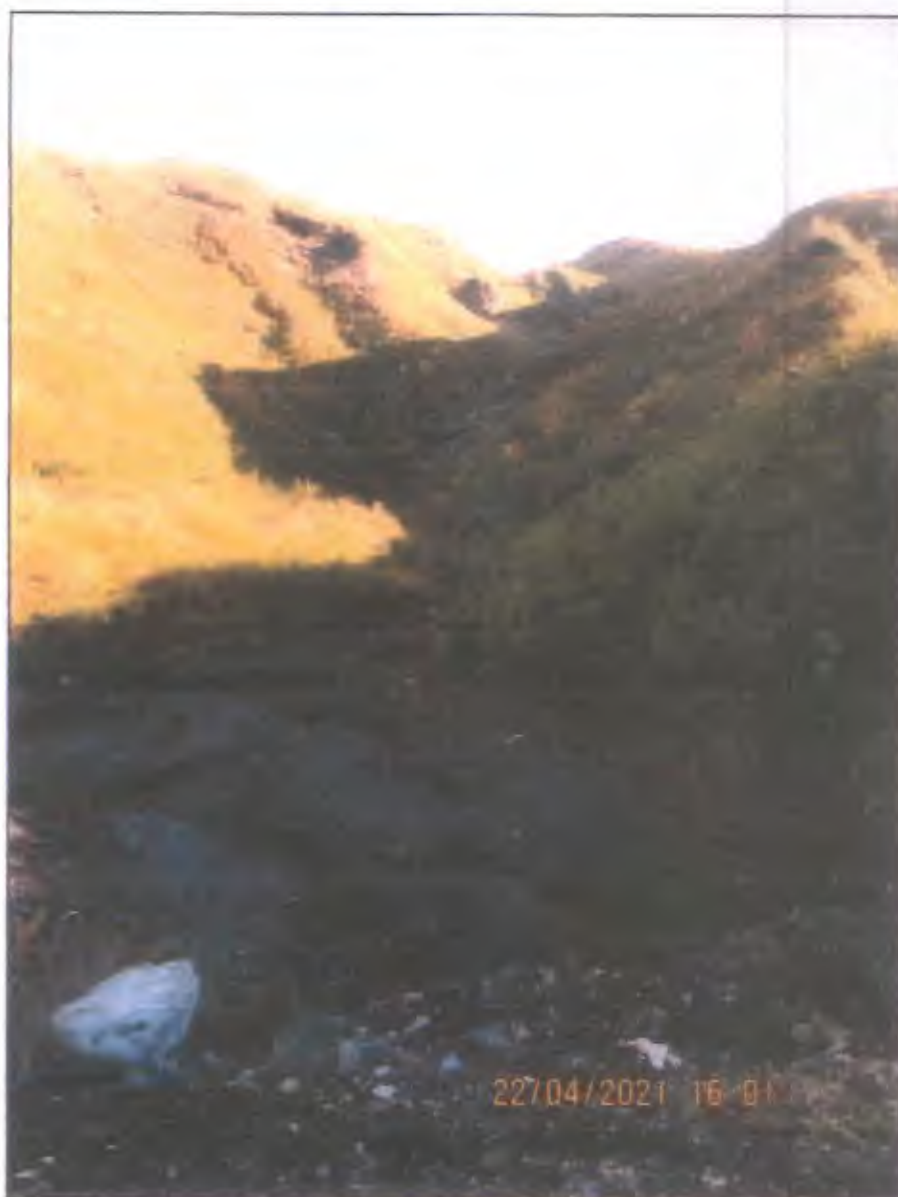
Figura 8.- Punto de control 3. Continuación del seguimiento visual del cauce, encuentra en este punto un cruce de camino con alcantarilla, evidenciándose que el cauce seguido confluye hacia el estero Tranca del Toro.

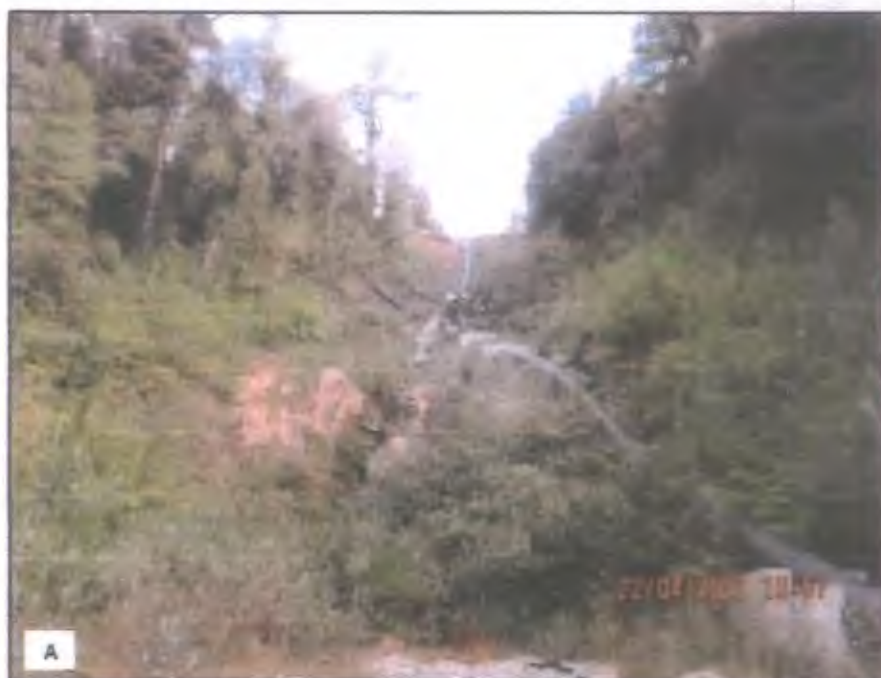
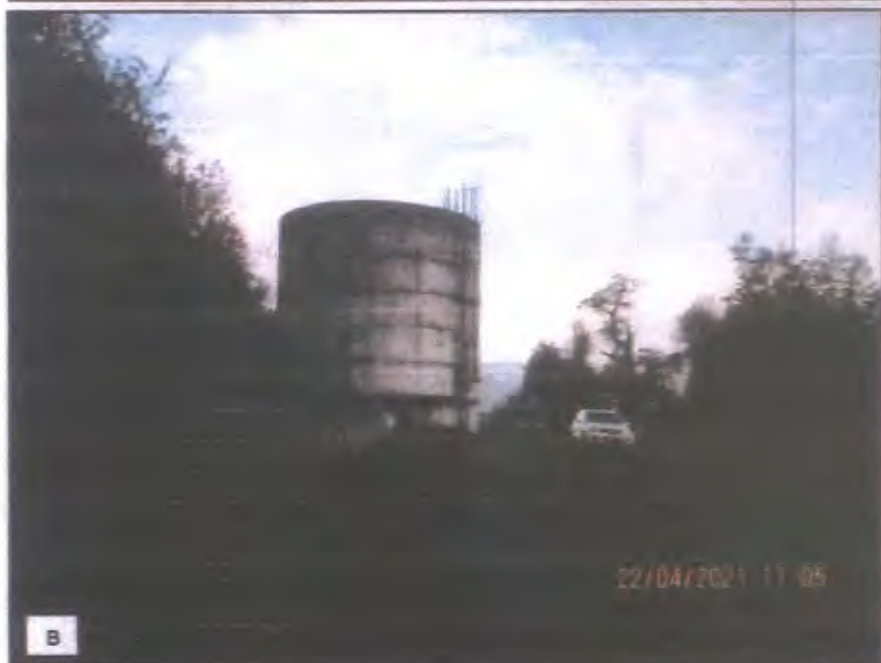
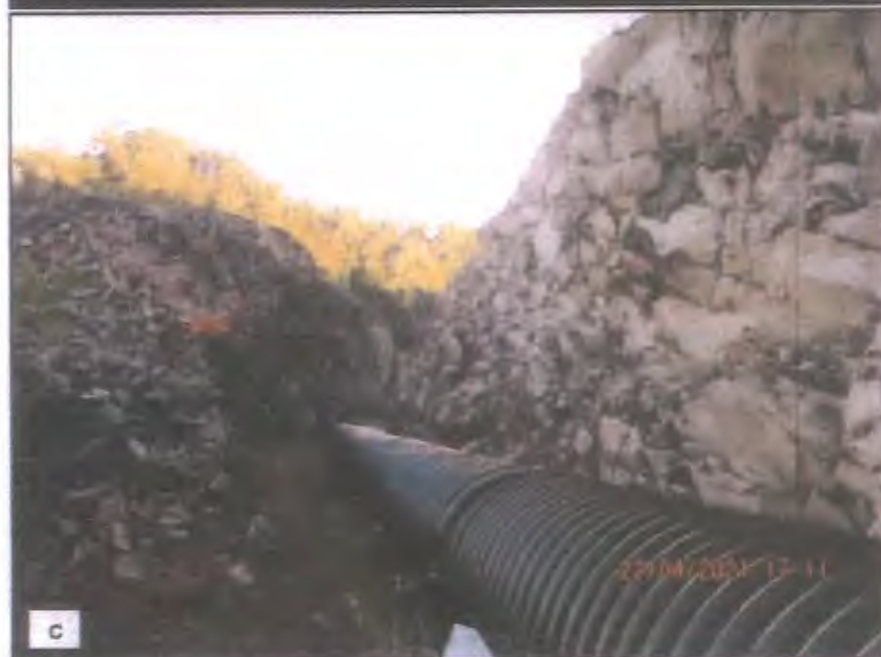
Figura 9.- A) a C) Se aprecian diferentes aspectos del trazado de la tubería, localizada cercana hacia el valle del predio Pilmaiquén.

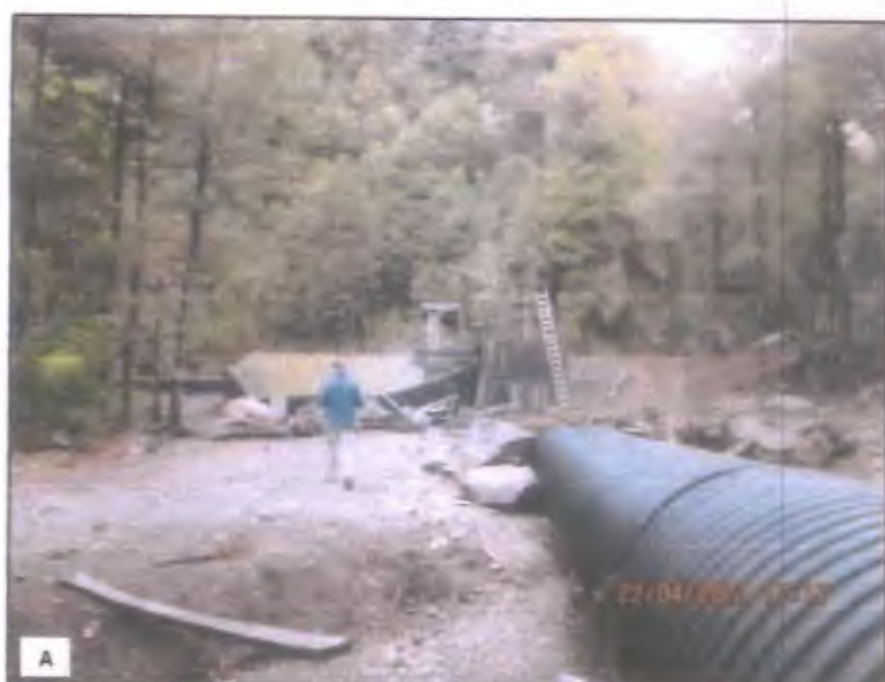
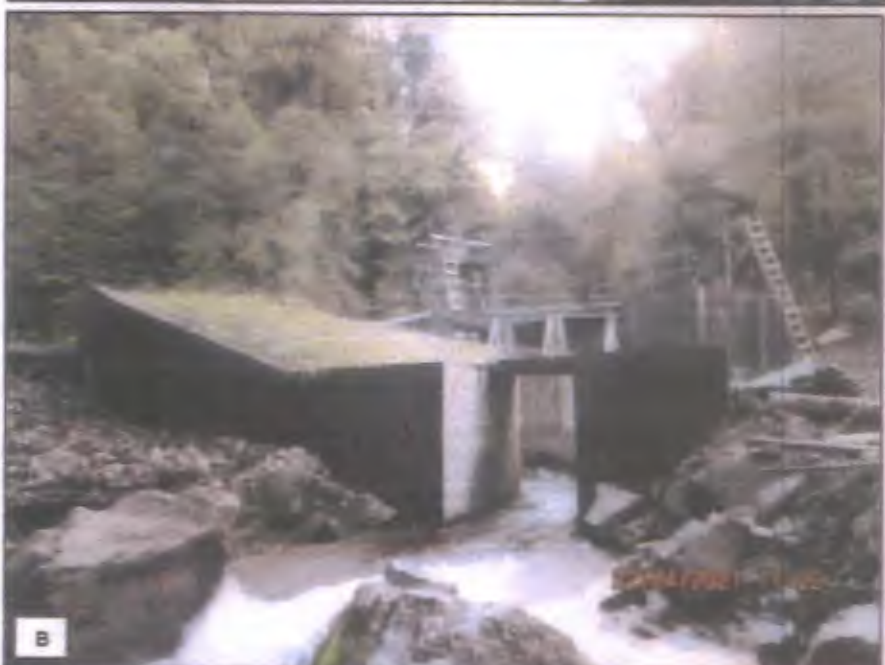
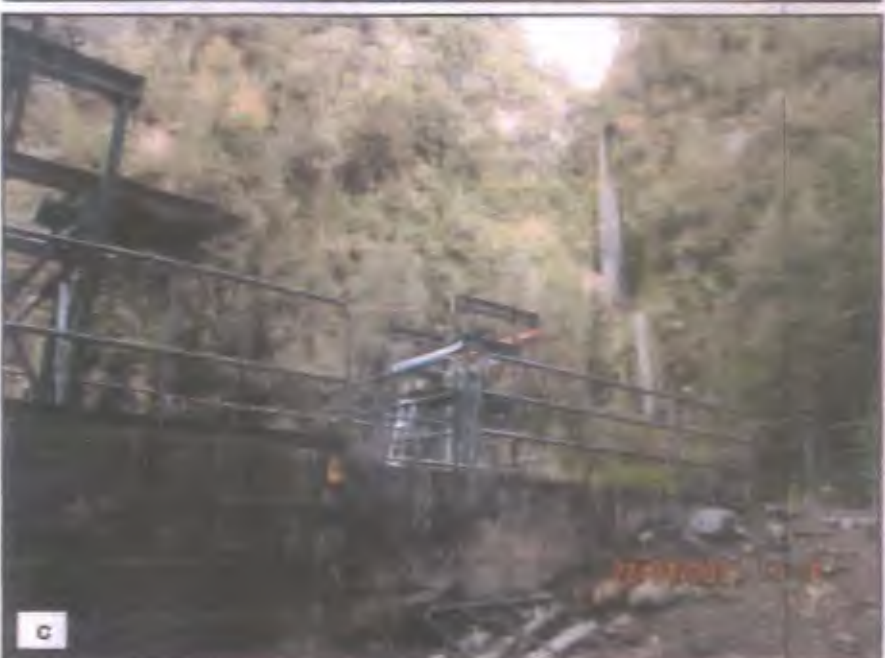
Figura 10.- A) Se aprecia la tubería en su tramo inicial, donde se conecta a la instalación de bocatoma. B) Bocatoma para captación de aguas. C) Se divisa en altura, descenso de parte de las aguas que confluyen hacia la bocatoma.

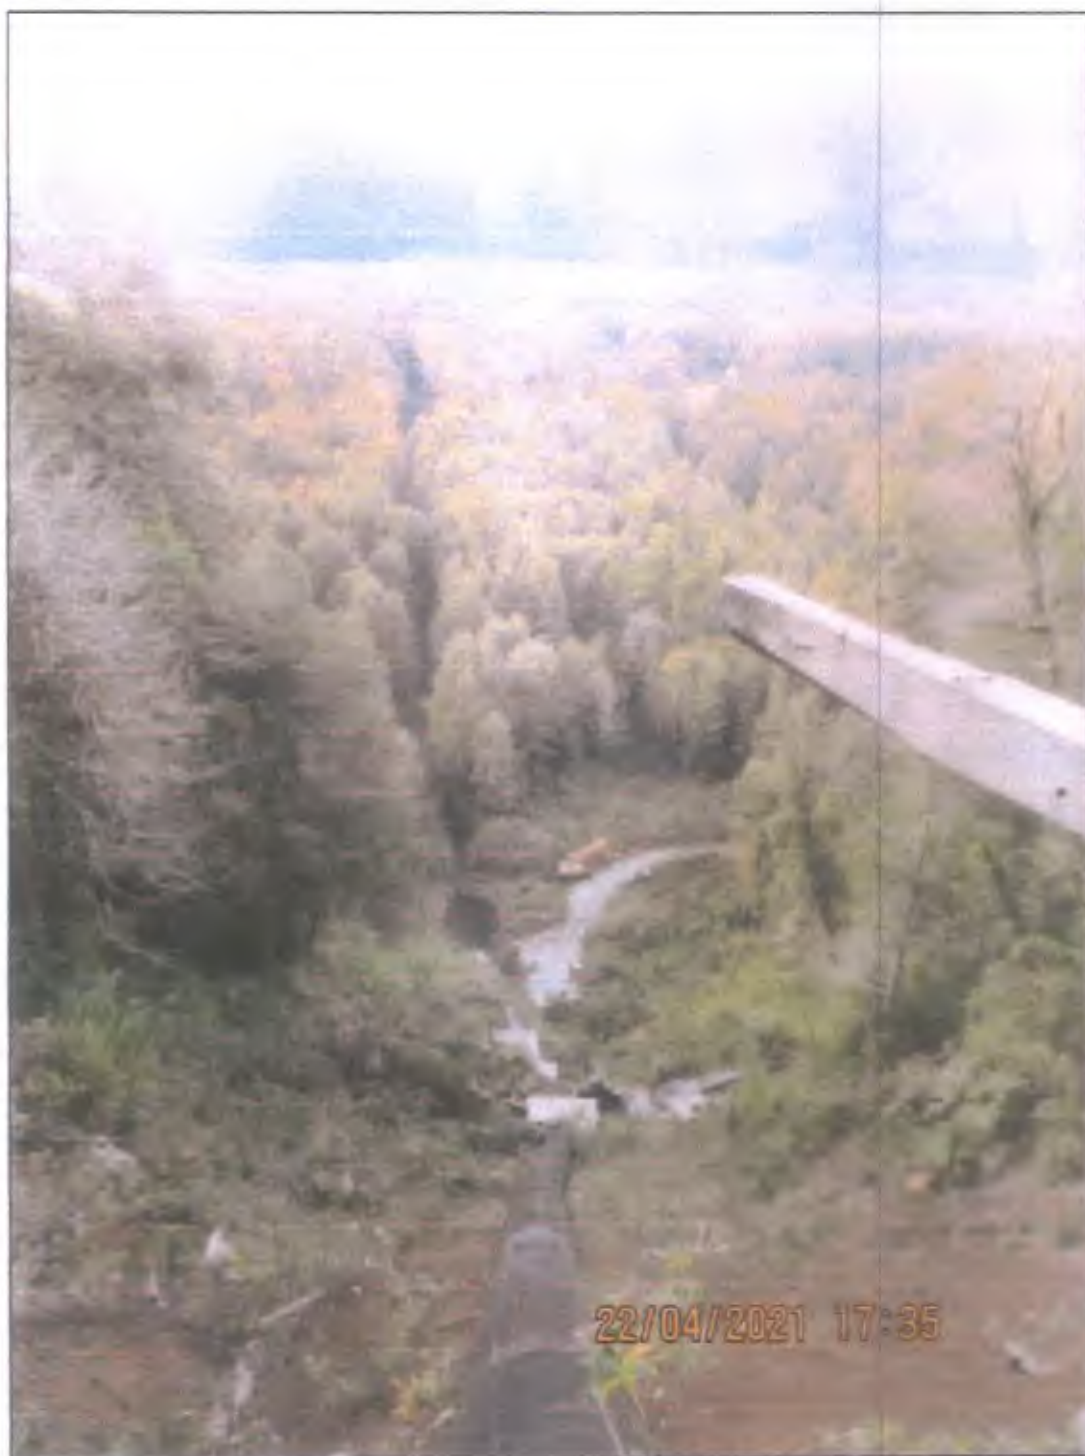
Figura11.- Desde el punto en altura, en que la tubería conecta a un estanque (ver fig. 78), se aprecia hacia el fondo del valle la faja despejada de árboles, por donde continúa su tránsito semienterrado la tubería en dirección a las instalaciones de la Central Hidroeléctrica Truful.
