**EN LO PRINCIPAL:** DEDUCE AUTODENUNCIA, PROPONE Y SOLICITA LO QUE INDICA; **OTROS:** ACOMPAÑA DOCUMENTOS.

## **SUPERINTENDENCIA DEL MEDIO AMBIENTE**

## 2. “NUEVO EDIFICIO BIBLIOTECA UNIVERSIDAD ADOLFO IBÁÑEZ” Y PERMISO PARA LA CORTA DE ÁRBOLES Y/O ARBUSTOS AISLADOS UBICADOS EN ÁREAS DECLARADAS DE PROTECCIÓN

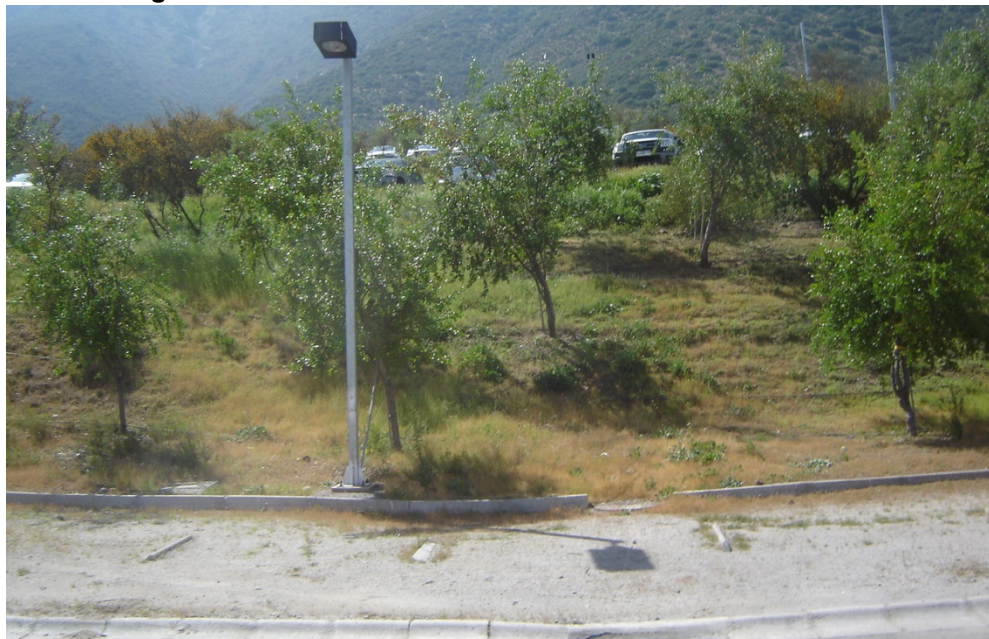
La siguiente figura (Figura N°1) da cuenta de las características generales de la vegetación intervenida, en lo referido a individuos aislados que formaban parte del paisaje de la universidad. La Figura N°2 en tanto, da cuenta del plano de las áreas que originalmente serían intervenidas, según lo informado en la Adenda Complementaria de la RCA 256/2019:

**Figura N° 1. Vista general área de intervención individuos aislados sector Nueva Biblioteca**

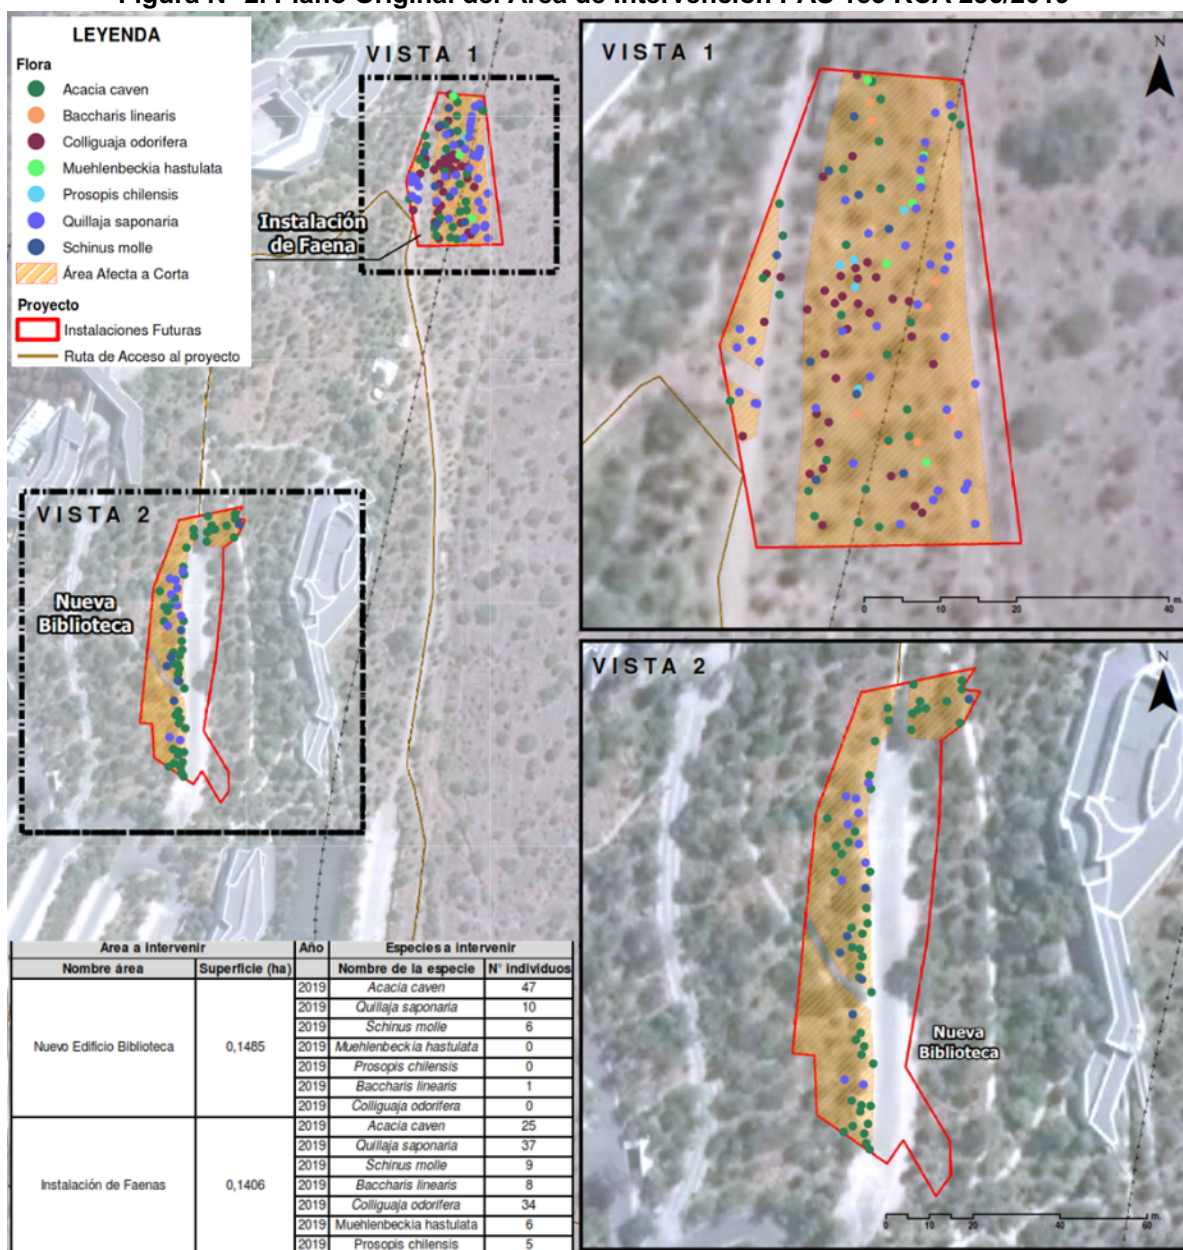
Figura N° 2. Plano Original del Área de Intervención PAS 153 RCA 256/2019

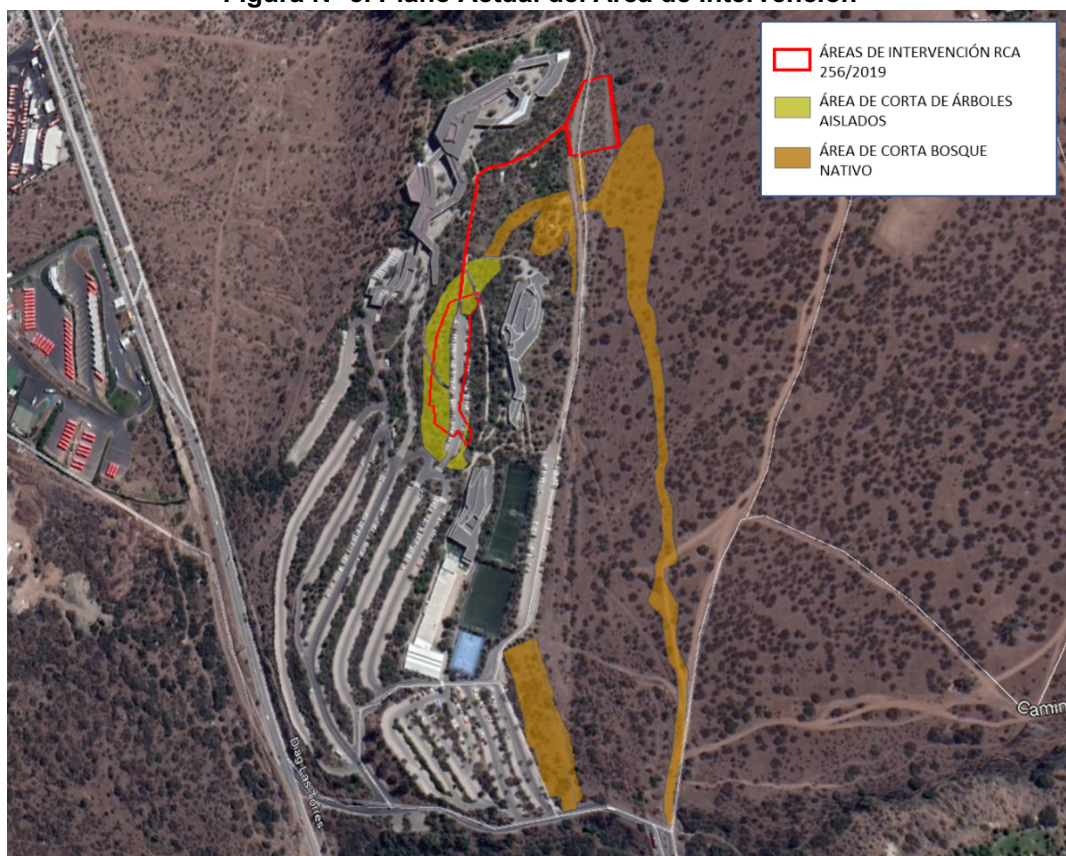
Se contrató un especialista, el cual, concurrió a terreno, los días 21 a 23 de agosto de 2020, para verificar el avance de las obras estipuladas en la RCA 256/2019, constatando que el número de hectáreas originalmente informadas que serían objeto de corta de árboles y arbustos aislados, se vio incrementada, ampliándose el área de 0,29 ha a 0,42, ha., sumando 0,13 ha adicionales a lo establecido en la RCA antes mencionada. Asimismo, se confirmó que se ha cambiado el área de instalación de faenas, además de otras cortas no autorizadas tales como la habilitación de una huella de acceso, según se expondrá más adelante, que tuvo como principal consecuencia la corta de bosque nativo (de *Acacia caven*) en una superficie ascendente a 1,45 ha, totalizando la intervención de 1,87 ha. A continuación, se presenta un esquema de las áreas de intervención descritas en la RCA y las áreas actualmente intervenidas (Figura N°3); y luego una fotografía (Figura N°4) de las características generales del tipo de vegetación intervenida en el bosque nativo de *Acacia caven* (espinal):

**Figura N° 3. Plano Actual del Área de Intervención**

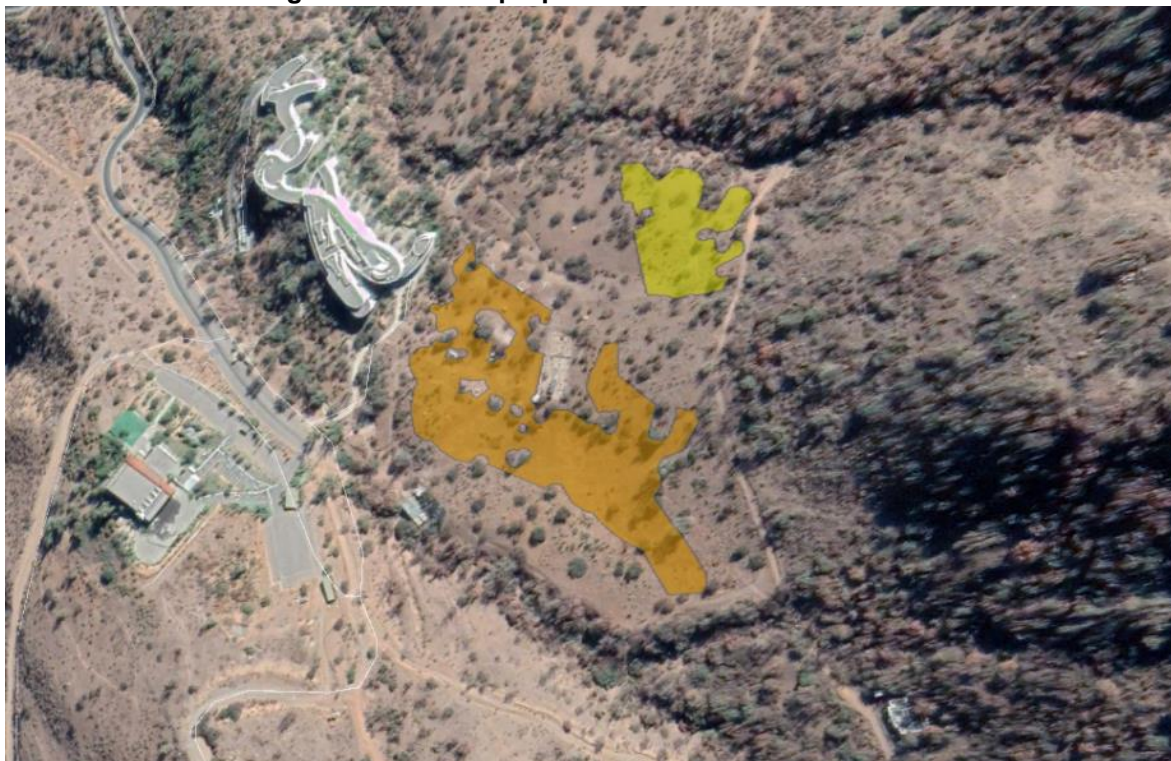
**Figura N° 3. Plano propuesta áreas de reforestación**

Al respecto, cabe indicar que se evaluaron áreas de revegetación y reforestación en el mismo Campus Peñalolén, las que fueron presentadas preliminarmente a CONAF, no obstante, se debe esperar la aprobación del Plan de Cumplimiento, denuncia al JPL y aprobación del Plan de Corrección de Corta de Bosque Nativo por parte de CONAF (en el caso de la reforestación de bosque nativo), antes de poder ejecutar las reforestaciones propuestas.
