Ant.1: Presentación Autodenuncia Nuevo Edificio Biblioteca Universidad Adolfo Ibáñez (RCA 256/2019)

Mat.: Respuestas a Requerimiento de Información Complementaria previo a proveer Autodenuncia Res. Exenta N°2058/2021 SMA, del 15 de septiembre de 2021

Figura 1: Superficies intervenidas

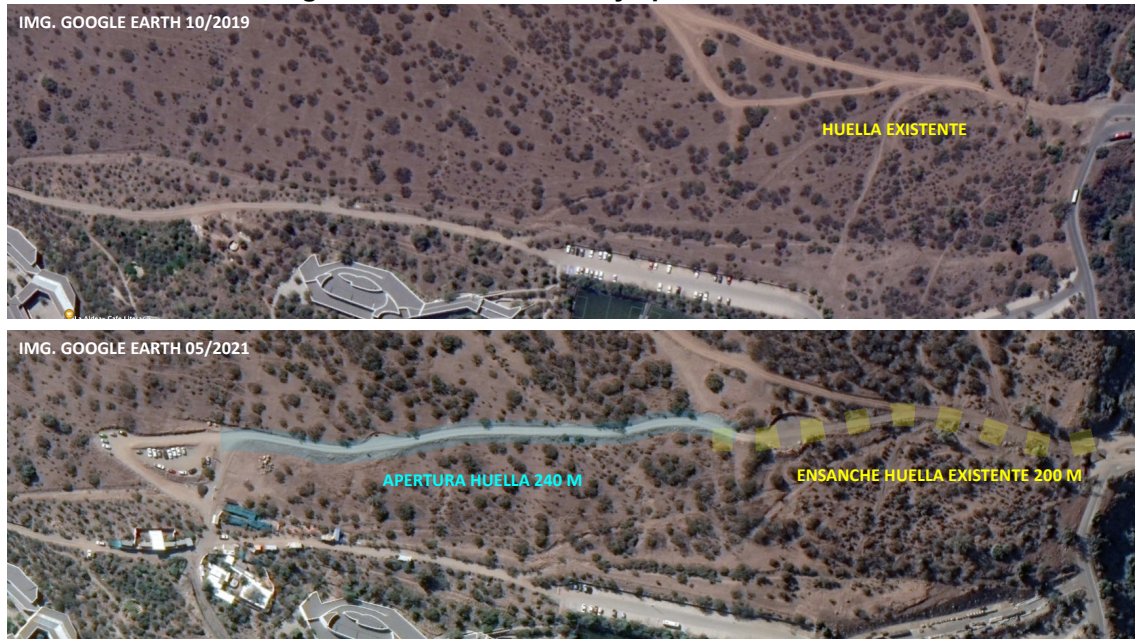
Figura 3 Detalle ensanche y apertura de huella

Respecto a huella de acceso, efectivamente si bien en los primeros 200m corresponde a un ensanchamiento de una huella existente, en los 240m restantes, correspondería a una nueva huella. Conforme a ello, se redefine como una huella no contemplada en la

evaluación ambiental, de modo que no se trataría de un “ensanchamiento”, sino más bien una “nueva huella”, no autorizada ambientalmente.

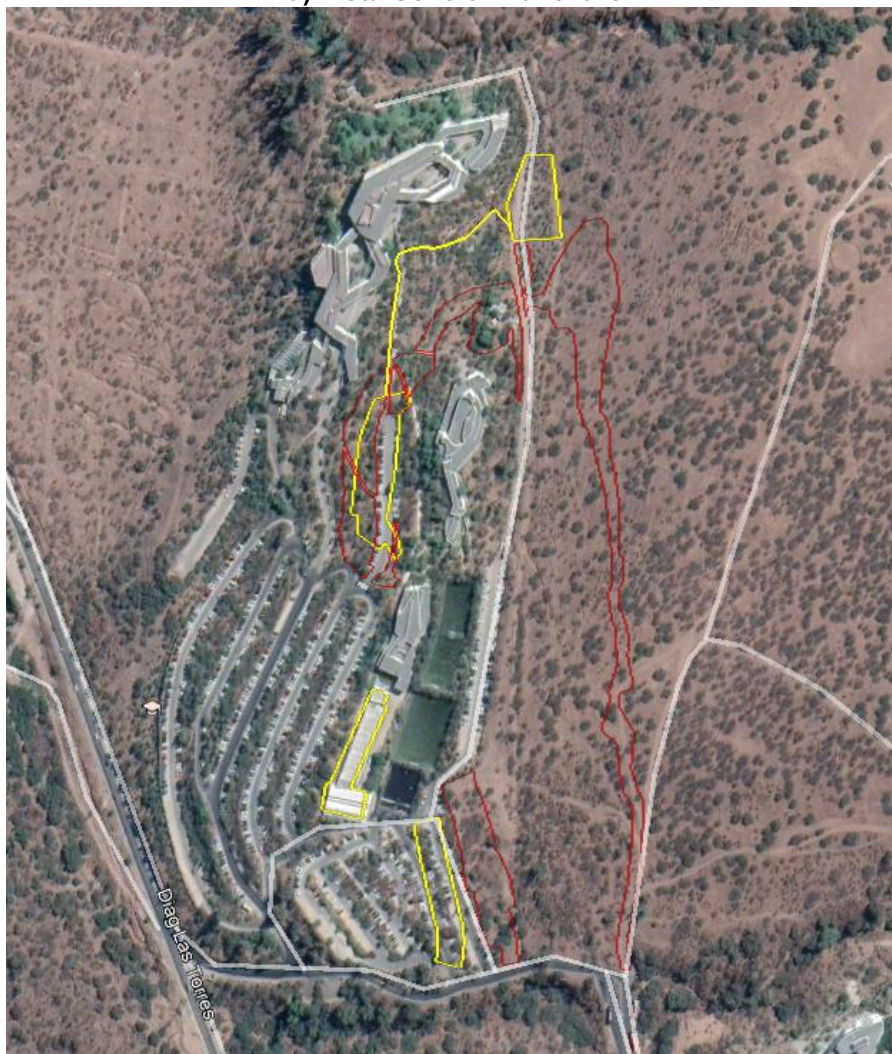
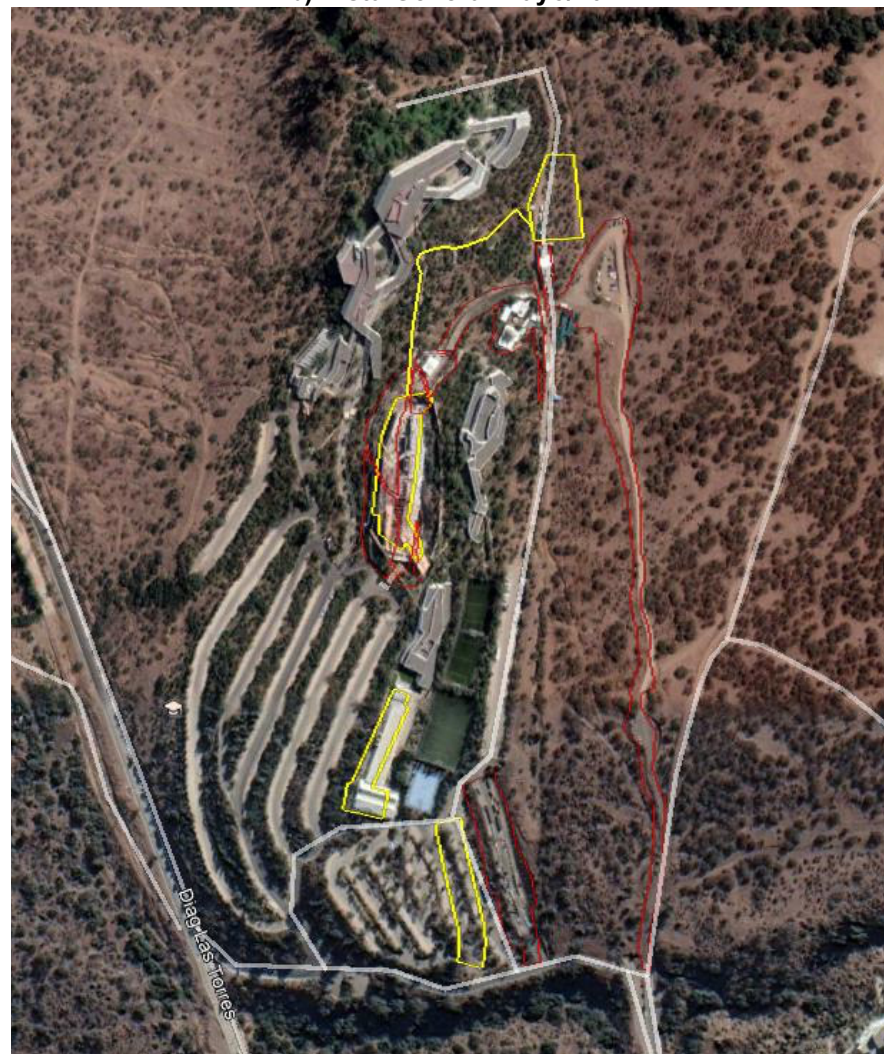
Figura 5 Comparativa Google Earth Años 2019 - 2021

En la figura a continuación se presentan imágenes comparativas de Google Earth Años 2019 – 2021. Las áreas de intervención descritas en la RCA 256/2019 aparecen en color amarillo, en tanto las áreas de intervención reales aparecen en color rojo.

a) Vista General Abril/2019

b) Vista General Mayo/2021

Independiente de la diferencia de superficies consignada entre la autodenuncia y la inspección de Conaf, en el contexto del Plan de Cumplimiento, se considerará la reforestación de la superficie indicada en la autodenuncia, es decir 0,67 ha adicionales a la superficie a reforestar presentada en el Plan de Corrección ingresado a Conaf, alcanzando un total de 1,87 ha.
