ANÁLISIS Y ESTIMACIÓN DE EFECTOS AMBIENTALES
ASOCIADOS A HECHOS INFRACCIONALES N° 1, N°4 Y N°5
DE RES. EX. N° 1 / ROL D-126-2019

Informe preparado para Agrícola Coexca S.A.

Informe MP 195 – 2020 – Rev. 2
Junio de 2021

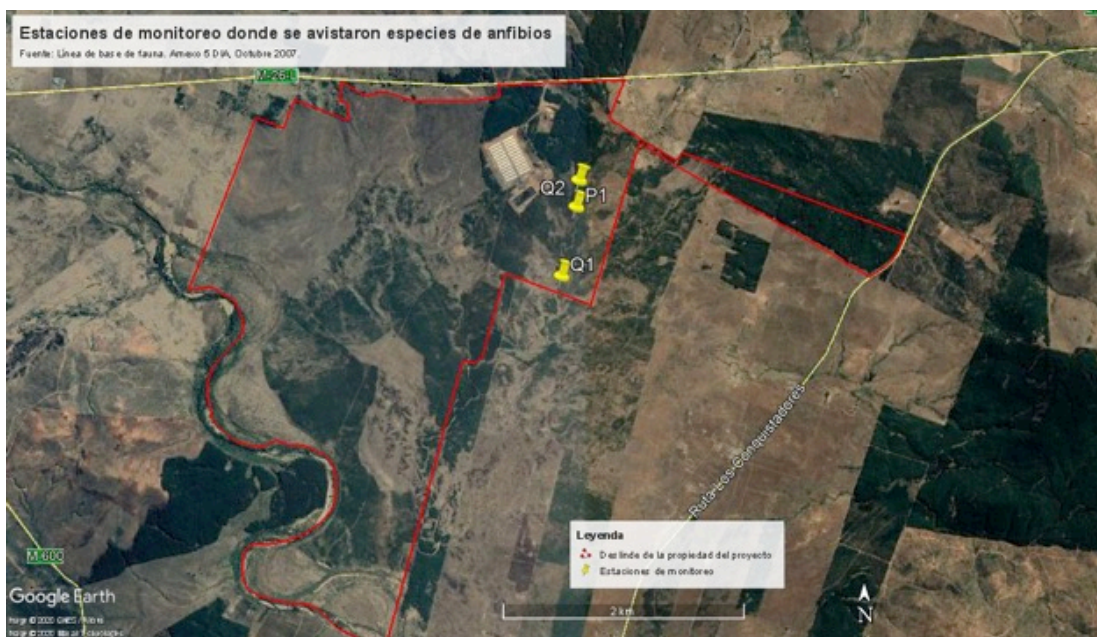
Figura 4: Estaciones de monitoreo con avistamiento de anfibios durante la línea de base

La siguiente figura presenta las estaciones de monitoreo donde fueron avistados anfibios:

Un aspecto interesante es la presencia de la Rana Chilena en diversos puntos del predio, lo que dice relación con las depresiones anegadas cerca de las quebradas, las que en algunos sitios generan pozas aptas para la reproducción. A nivel de ambientes, destaca el estero interior como hábitat para ambas especies, y las quebradas que generan el sitio reproductivo presente en la plantación de pinos adultos. En el Río Purapel, dentro del área de estudio, no se observó sitios reproductivos para anfibios; un factor importante en este sentido es la presencia de peces exóticos como la Gambusia (*Gambusia holbrooki*) y la Carpa (*Cyprinus carpio*) que pueden interferir con las especies nativas.

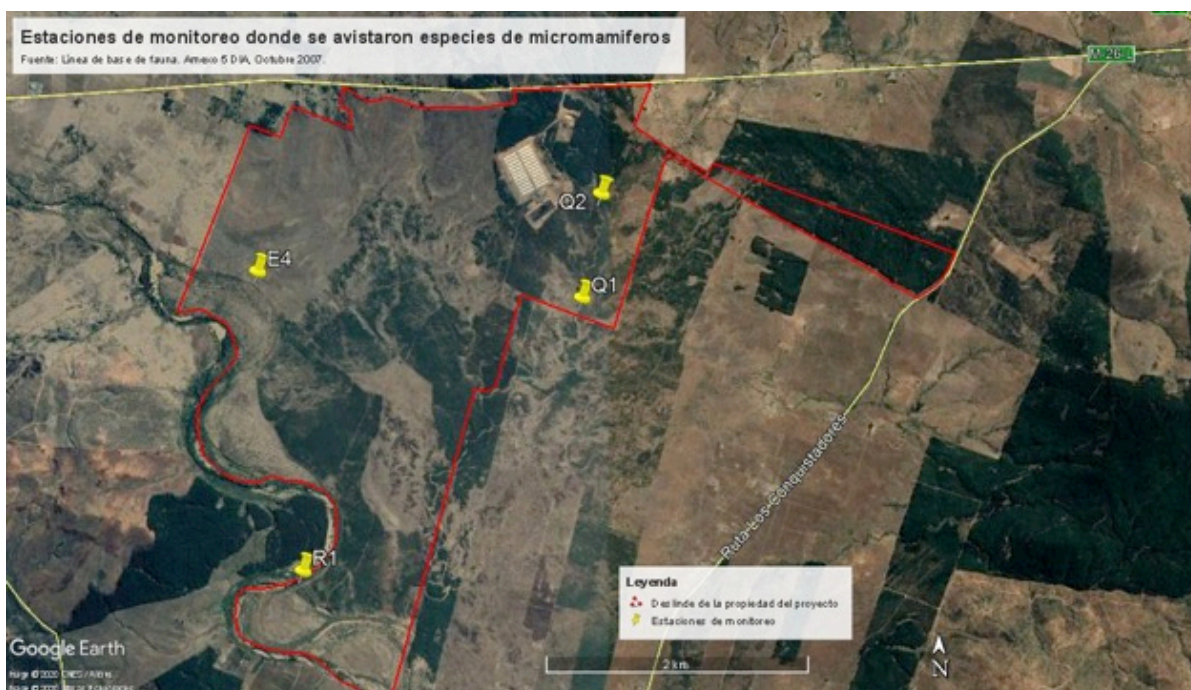
Figura 5: Estaciones de monitoreo con avistamiento de micromamíferos durante la línea de base

La siguiente figura presenta las estaciones de monitoreo donde fueron avistados micromamíferos:

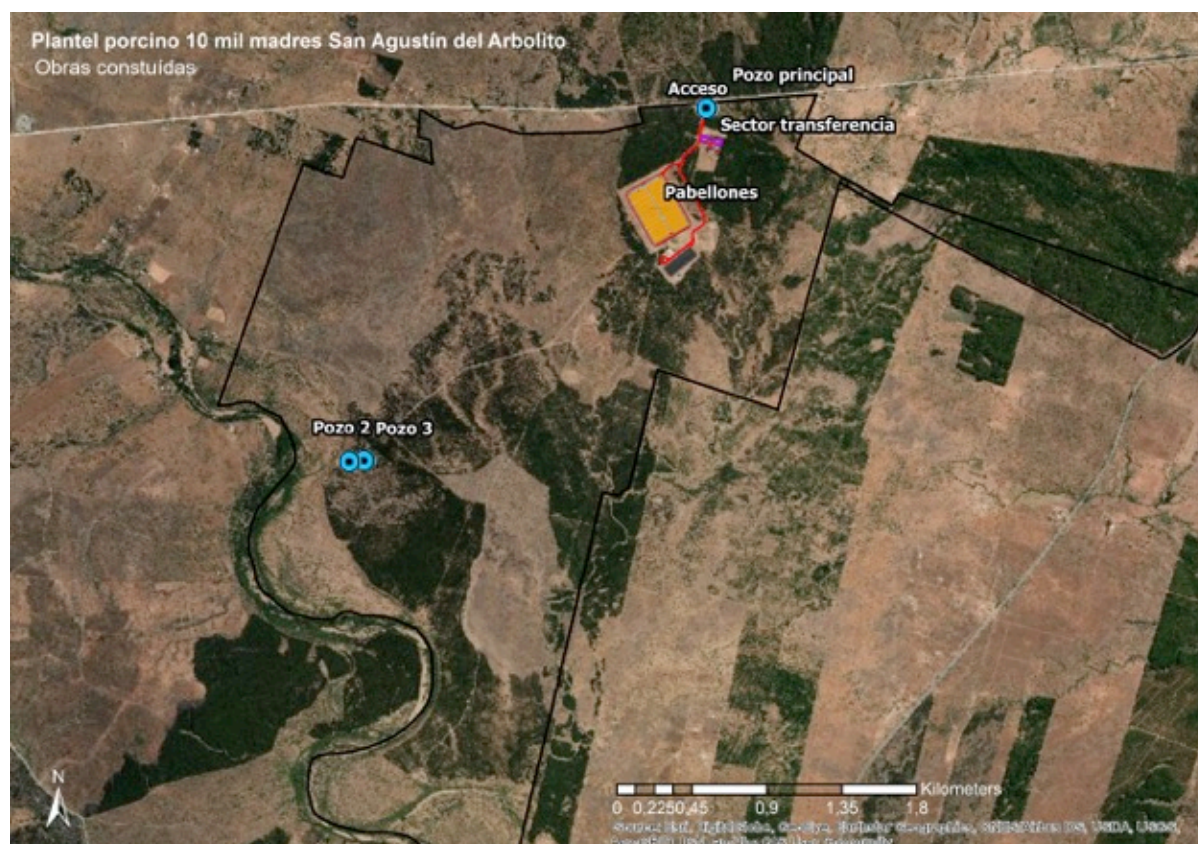
Figura 7: Obras construidas por el proyecto

Adicionalmente, debe considerarse las obras de riego, consistentes en obras lineales que abarcan 70 ha, cuya intervención consiste en la instalación de tuberías superficiales.

En la figura anterior, se aprecia que las construcciones del Proyecto se concentran en el sector norte del predio, sectores cercanos al área de acceso y administración.

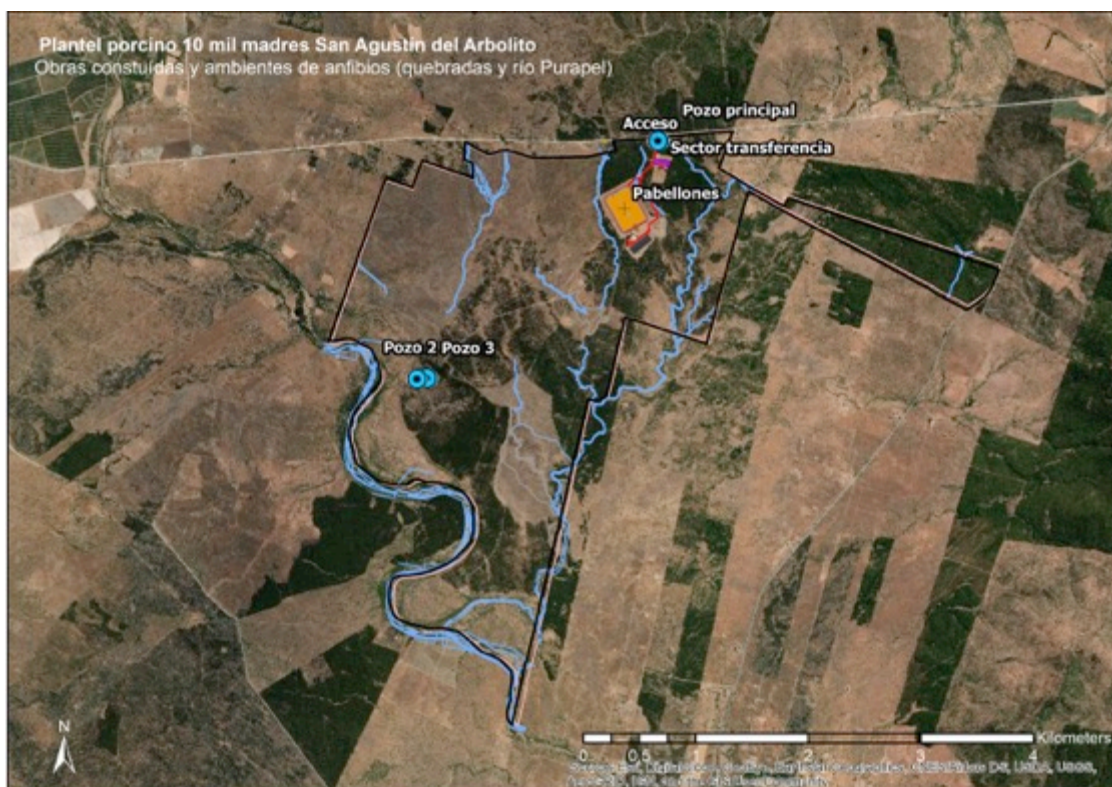
Figura 8: Obras construidas por el proyecto y ambientes de fauna

De esta forma, la siguiente figura presenta las obras construidas y las quebradas identificadas al interior del predio de emplazamiento del Proyecto.

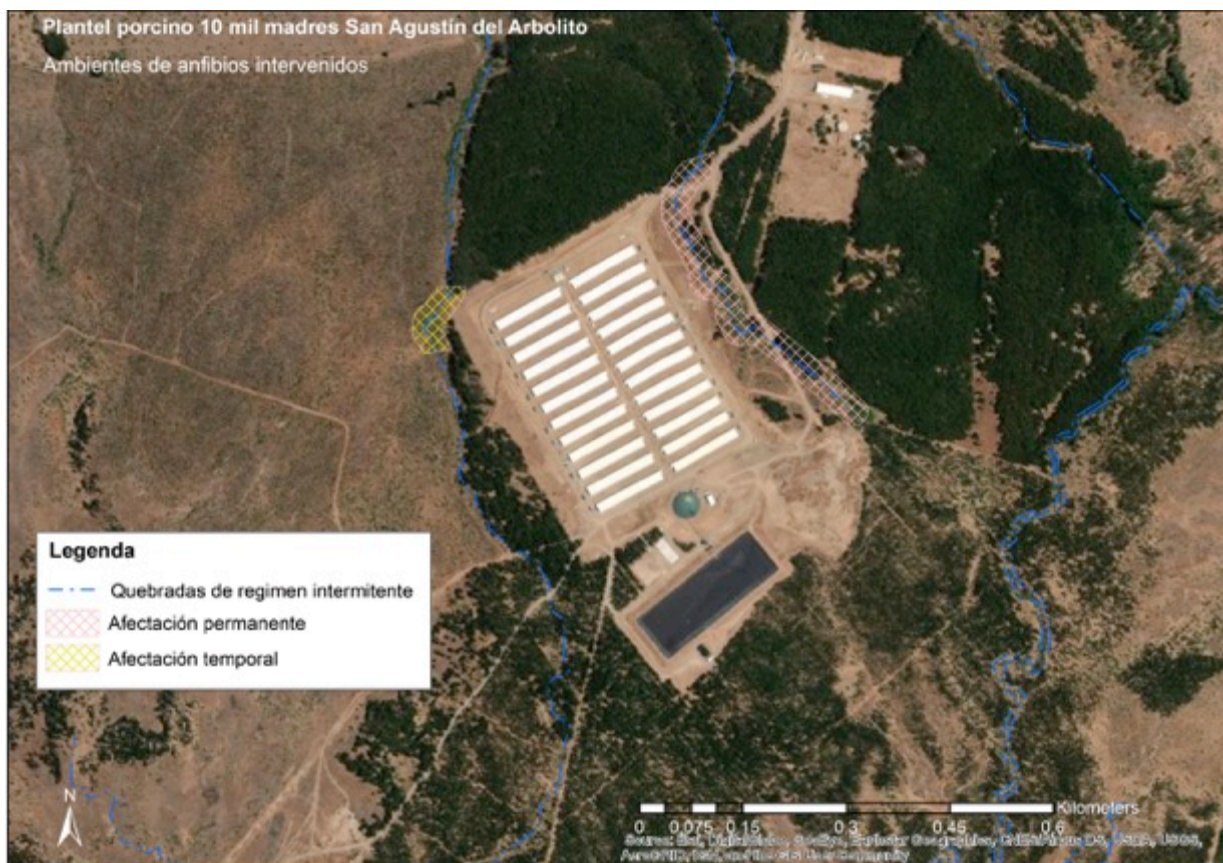
Figura 10: Superficies de ambientes de fauna intervenidas por el proyecto según tipo de intervención

De este modo, se estima que la ejecución de actividades y obras por parte de Proyecto, sin la ejecución de un plan de rescate, no generó afectación de ambientes ni de individuos de micromamíferos.
