Informe Ruidos Giro Consultores

INFORME DE INSPECCIÓN AMBIENTAL “EMISIONES ACÚSTICAS GENERADAS POR LA ETAPA DE OPERACIÓN DE SUBESTACIÓN ANCOA”	Identificación: IR200702-M188-CR
		Versión: 01
		Fecha de Emisión: 02 de julio de 2020

Actividad de Medición Variable Ruido N°1 (Mes Junio)

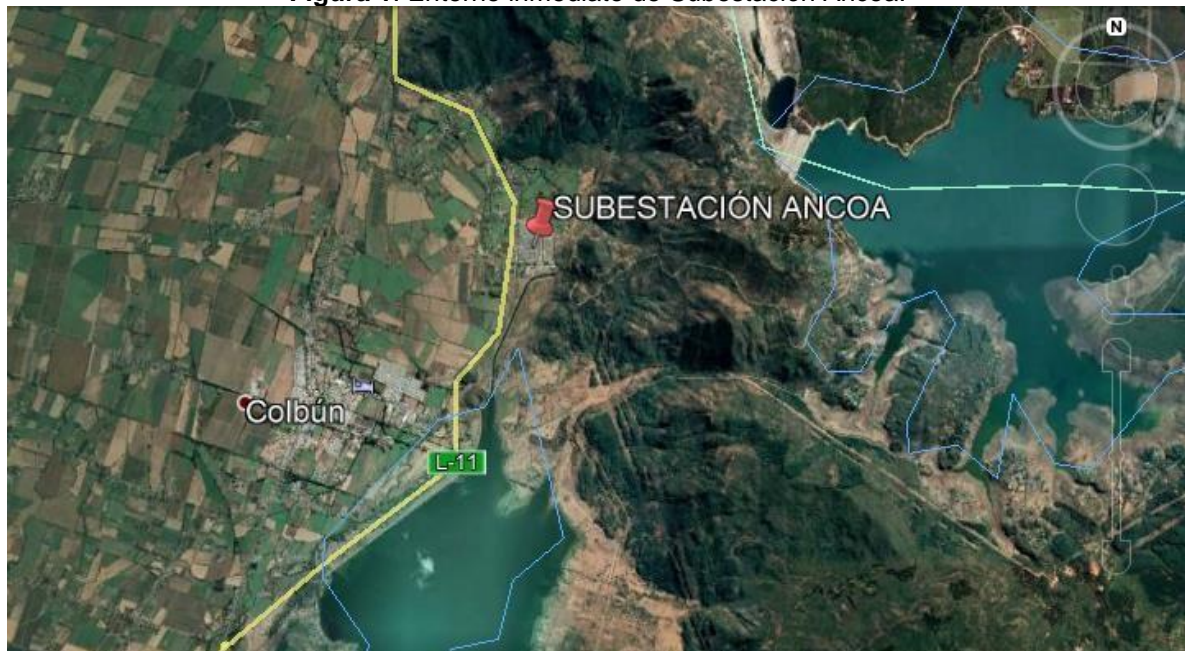
Figura 1: Entorno inmediato de Subestación Ancoa.

El proyecto inspeccionado corresponde a la operación de Subestación Ancoa, ubicada al noreste de la comuna de Colbún. En la figura a continuación se detalla el entorno inmediato del proyecto.

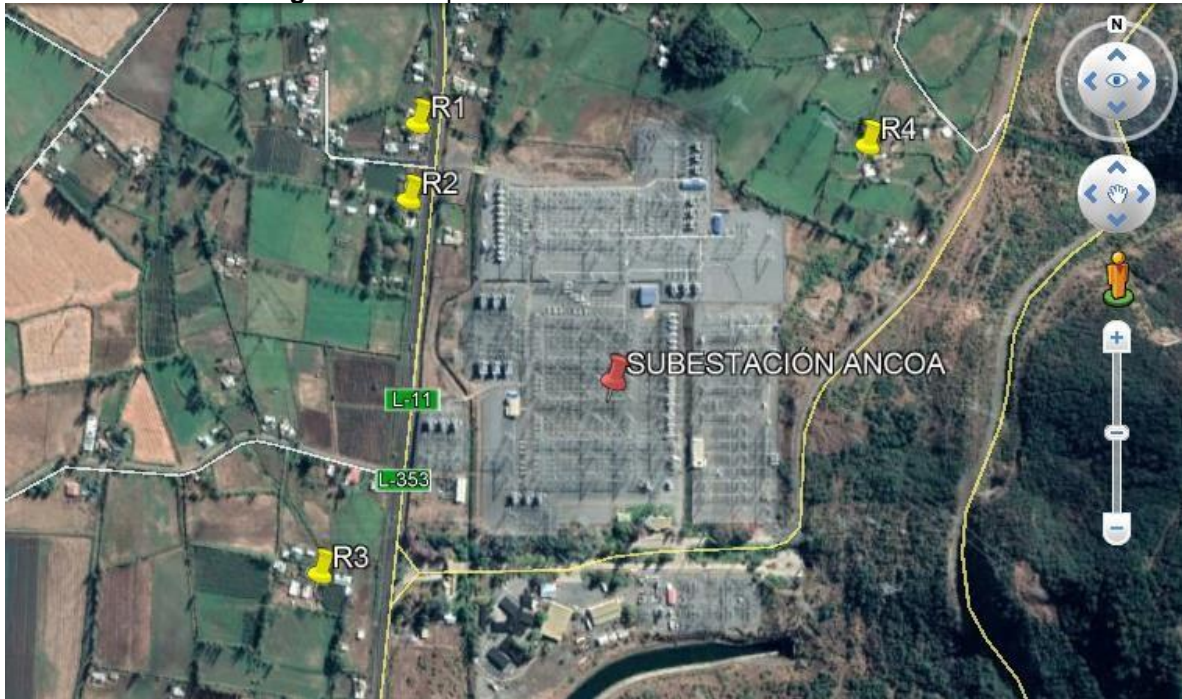
Figura 2: Receptores en relación a Subestación Ancoa.

Como se puede observar en la Figura anterior, los receptores evaluados están señalados con pinchos amarillos, mientras que la Subestación se identifica con pincho rojo.

En la **Tabla 7** se muestra la leyenda de la imagen satelital con la ubicación georreferenciada de los receptores señalados en la Figura anterior.

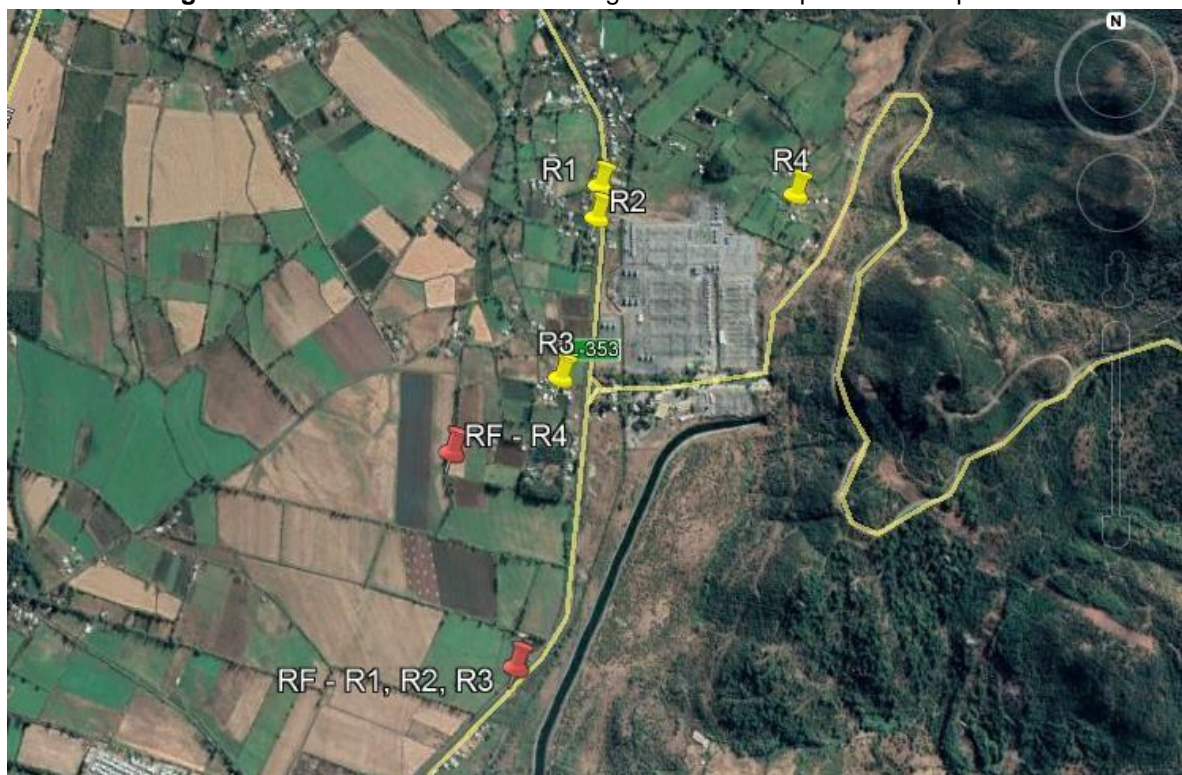
Figura 5: Puntos de medición homologables a sus respectivos receptores.

La ubicación de los puntos de medición de ruido de fondo, se detalla en la figura y tabla a continuación.
