## COMPAÑÍA MINERA FLORIDA S.A.

### ACTUALIZACIÓN DE LA ESTABILIDAD FÍSICA DE LA INSTALACIÓN EMBALSE DE RELAVES

**N°5070-GE-INF-003\_4**

### ACTUALIZACIÓN DE LA CARACTERIZACIÓN GEOTÉCNICA DE MATERIALES Y ESTABILIDAD FÍSICA DEL EMBALSE DE RELAVES

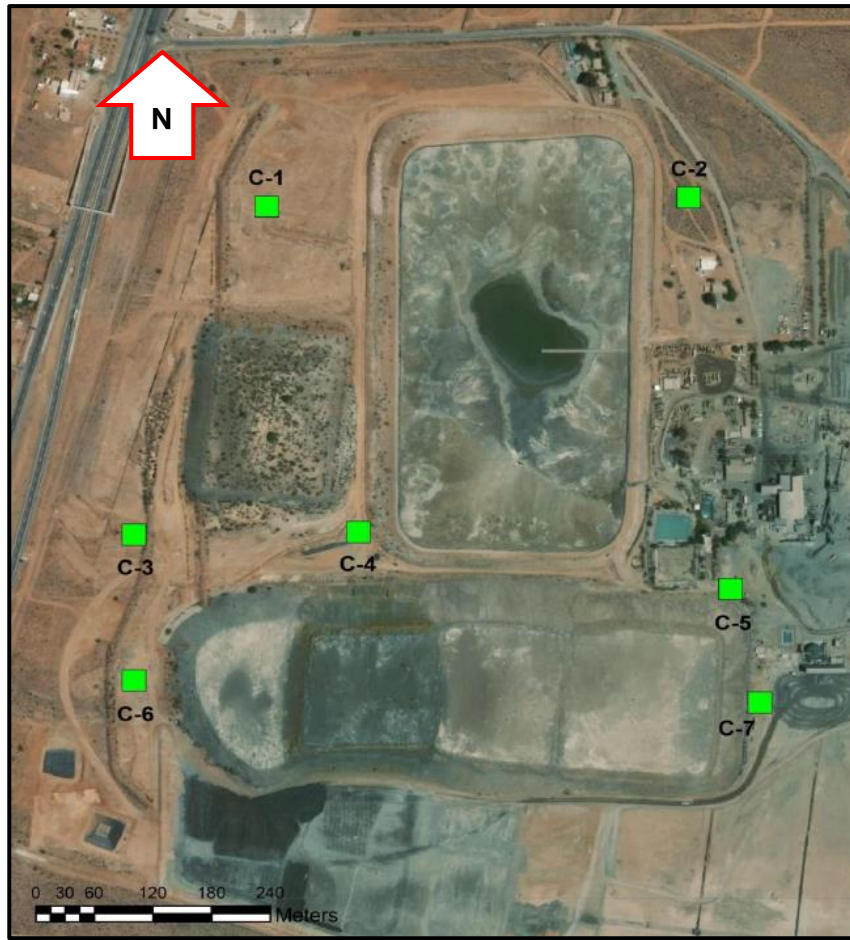
**Figura 1: Disposición de calicatas en suelo de fundación.**

En la campaña de prospección geotécnica realizada en julio del año 2020, se ejecutaron 7 calicatas distribuidas según la Tabla 1 y Figura 1. Éstas alcanzaron una profundidad aproximada de 5,00 m y en ellas se realizó una identificación visual y toma de muestras al fondo para ensayos de laboratorio.

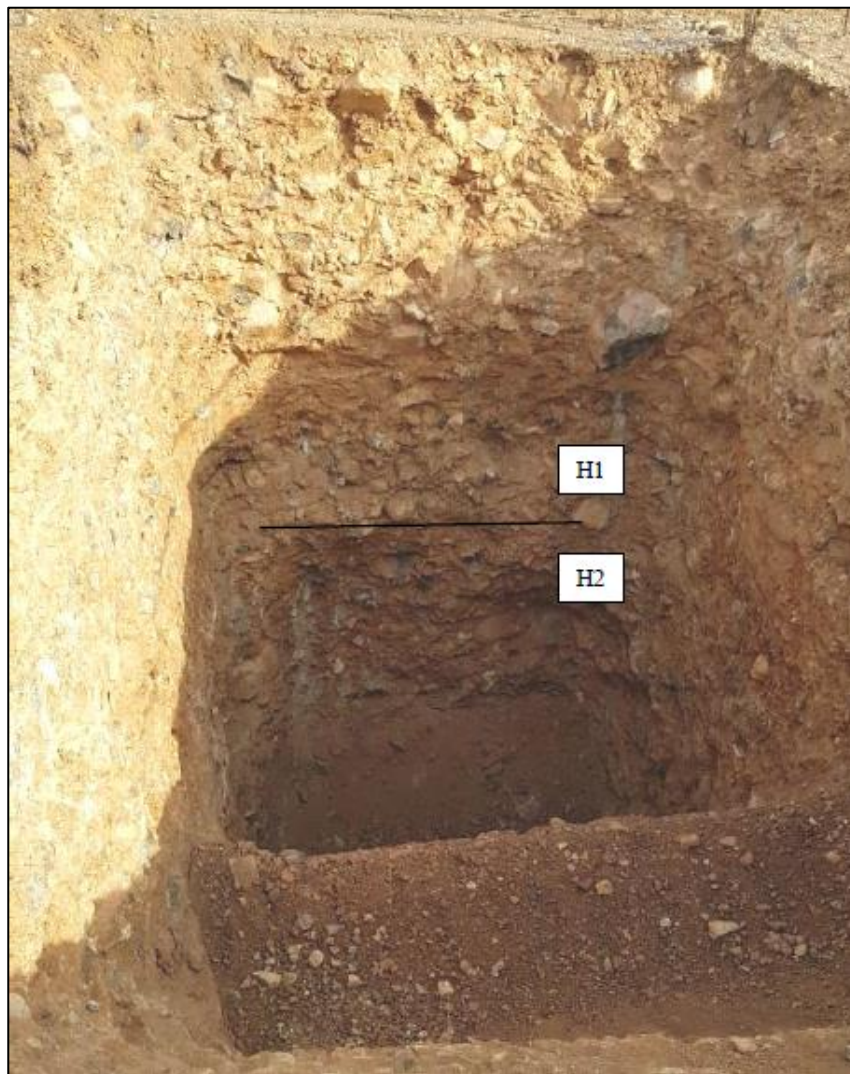
**Figura 2: Comparación de color entre Horizontes H1 y H2, Calicata C-4.**

El Horizonte H1 corresponde a gravas limosas de color café claro y origen aluvial, oligomícticas con clastos subangulosos a angulosos. El espesor mínimo es de 0,50 [m], con un máximo observado de 5,00 [m]. Granulométricamente presenta porcentajes promedio de 60% de gravas, 25% de arena y 15% de finos, con variaciones que no superan el 5%.

El Horizonte H2, indicado en la Figura 2, presenta un espesor observado máximo observado de 4,10 [m] y se identifican las mismas características que en Horizonte H1, con excepción del color, el cual corresponde a un café rojizo.

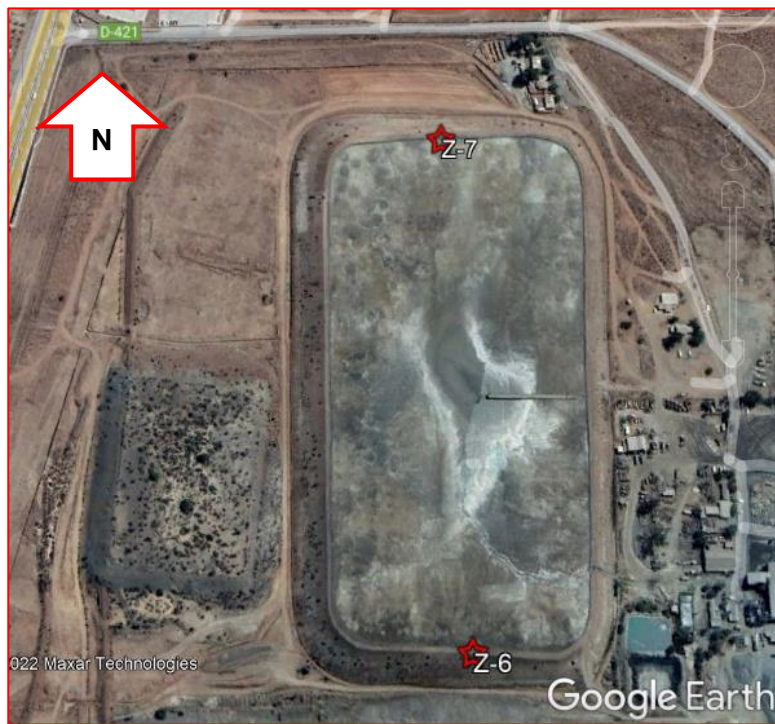
**Figura 3: Puntos de realización de ensayo CPT.**

Para la caracterización del muro de empréstito que contiene el relave integral en el embalse, se consideró la información proveniente de los ensayos de penetración de cono ó “CPT” realizados sobre este material. Las ubicaciones de estos ensayos se muestran en la Figura 3, donde los puntos indicados Z-6 y Z-7 son relevantes para esta caracterización.

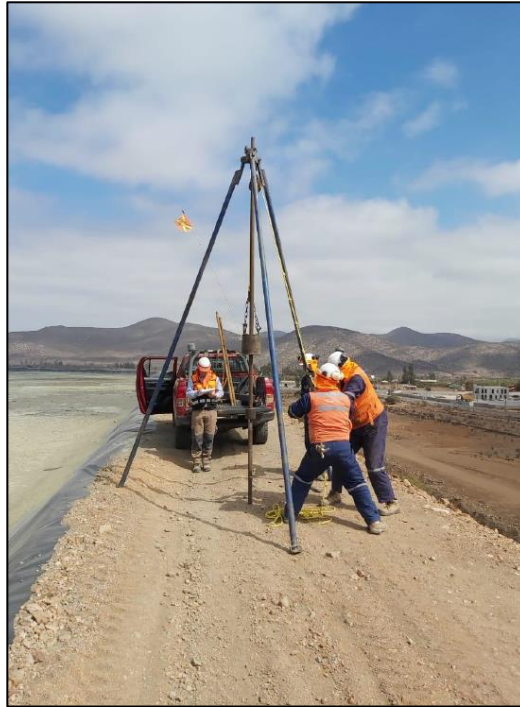
**Figura 4: Ejecución de ensayos de penetración tipo “CPT” por parte de DPI Ingenieros.**

Adicionalmente, la Figura 4 muestra la ejecución de los ensayos de penetración tipo “CPT” en la corona del muro de empréstito del embalse de relaves por parte de la empresa DPI Ingenieros.

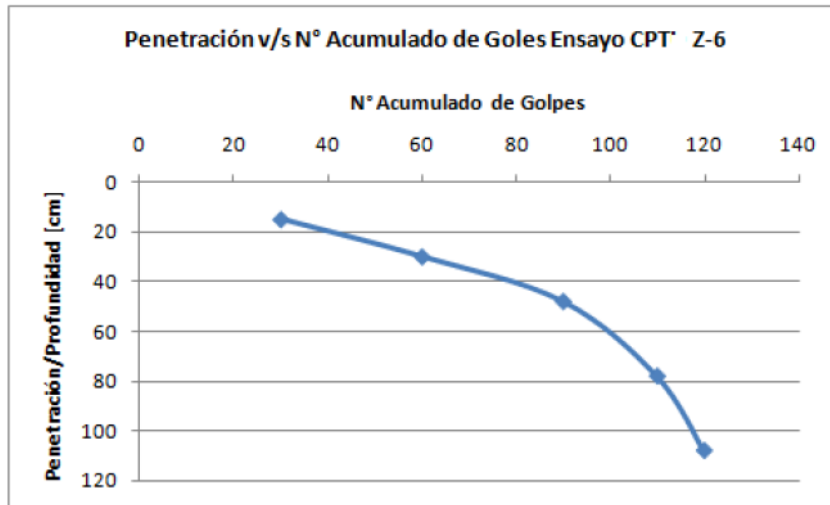
**Figura 5: Resultados gráficos para CPT en punto Z-6.**

Fecha de Ejecución		UTM Este	UTM Norte
16-04-2020		284.158	6.656.897
Resultados			
Profundidad [cm]		Número de Golpes	Torque [N/m]
Desde	Hasta		
0	30	15	30
30	60	15	40
60	90	18	40
90	110	30 (Rechazo)	50
110	120	30 (Rechazo)	55

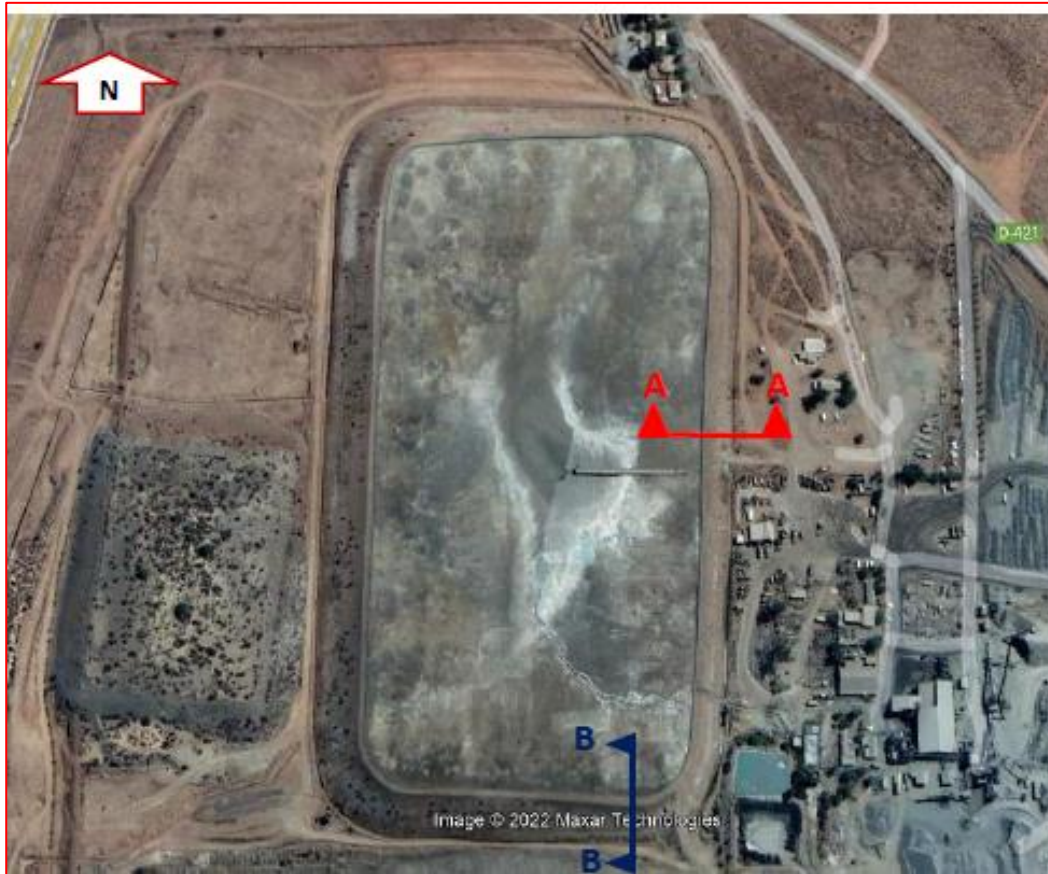
**Figura 7: Perfiles considerados para el análisis de estabilidad física del embalse de relaves.**

Los perfiles considerados para el análisis de estabilidad y los factores de seguridad obtenidos se muestran en la Figura 7 y Tabla 11, respectivamente.

Fase del Proyecto/Instalación	Condición del análisis	Sección A	Sección B	Factor de Seguridad requerido	Cumplimiento
Cierre	Estático	1,6	1,5	≥1,5	SI
	Pseudo-estático	1,1	1,0	≥1,0	SI
