**NOMBRE DEL TITULAR:** Compañía Forestal y Maderera Panguipulli S.A.

**PROCEDIMIENTO SANCIONATORIO:** Rol: D-264-2021

**DESCRIPCIÓN DE LOS EFECTOS AMBIENTALES PRODUCIDOS POR LOS HECHOS  
MATERIA DE LA FORMULACION DE  
CARGOS RES. EX. SMA N°1 / ROL D-264-2021**

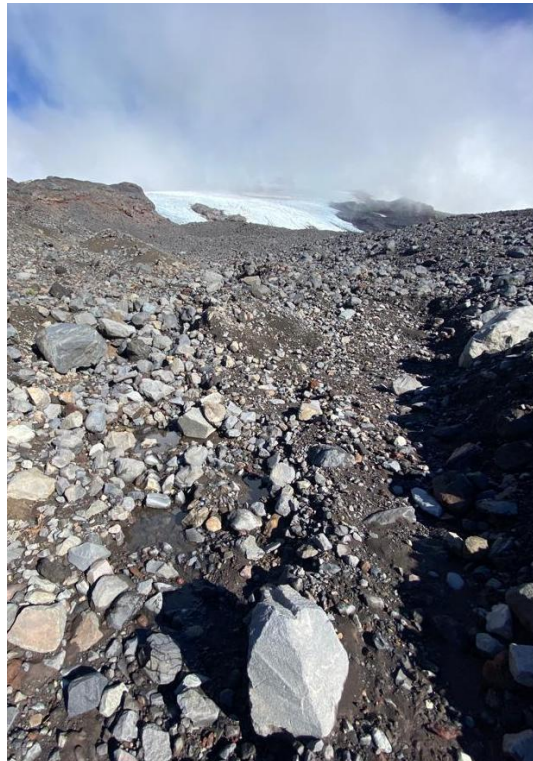
**Figura N°1. Sector donde se Verifica Infiltración del Agua.**

Cabe destacar de la cita anterior que, para medir el impacto, es necesario considerar la infiltración en el área, ya que se ha podido evidenciar que el agua que escurre por la zona de intervención se infiltra a los pocos metros, (despareciendo el flujo de agua), producto del sustrato altamente poroso (en su mayoría suelo de origen volcánico). La Figura N°1 presenta el área donde es posible identificar la inexistencia de escurrimiento.

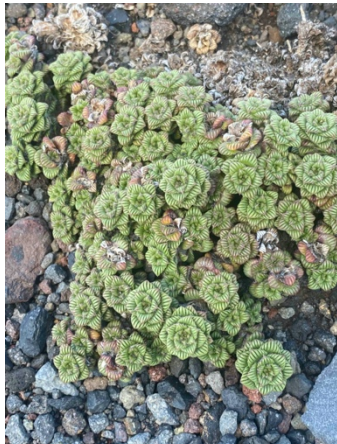
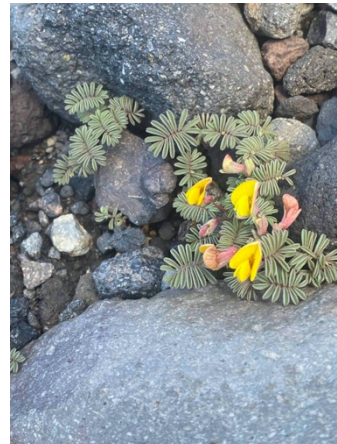
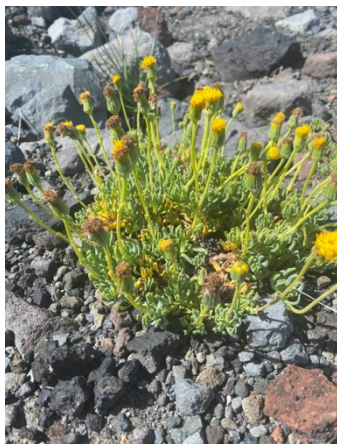
**Figura N°3. Registros de Flora en el Sector de Análisis**

De acuerdo al registros fotográficos del sector, presentados en las Figura N°3, fue posible identificar las siguientes especies: *Nassauvia lagascae*, *Senecio bipontinus* y *Ademia longipesy*. Estas especies se presentan en una densidad muy baja considerando que el área corresponde a ecosistemas de corrida de lavas y escoriales. De acuerdo a lo indicado en el Plan de Manejo de la Reserva Nacional Mocho Choshuenco<sup>4</sup>, esta área corresponde a áreas desprovistas de vegetación.

*Nassauvia lagascae*

*Ademia longipesy*

*Senecio bipontinus*

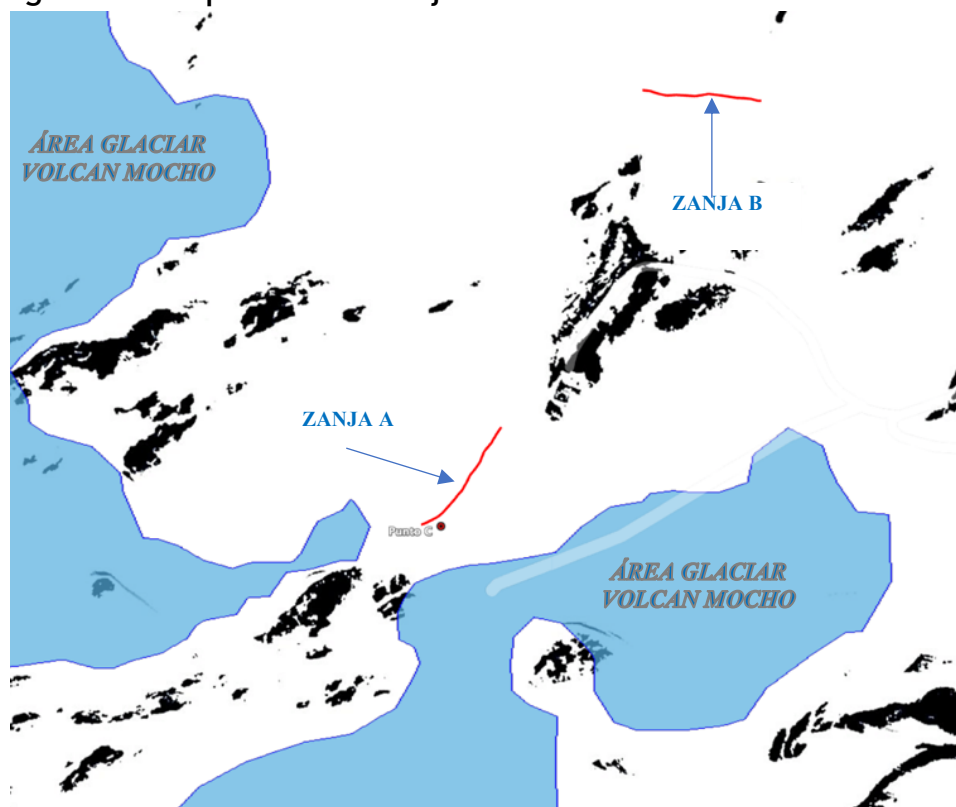
**Figura N°7. Emplazamiento Zanjas en Relación al Glaciar Volcán Mocho**

El glaciar se emplaza al interior de la Reserva Nacional Mocho Choshuenco, y si bien la construcción se realizó al interior de la Reserva, las obras se encuentran fuera de los límites del glaciar. La Figura N°7 presenta el emplazamiento de las zanjas, así como también el punto en relación a los límites publicados.

En el área actualmente el MOP desarrolla monitoreo del sector sur oriente del Glaciar Volcán Mocho que datan del año 2003. El último informe<sup>10</sup> corresponde al del periodo 2020/2021, en donde se indica que el área glaciar ha tenido una disminución en términos de superficie. Esto último coincide con lo indicado por el Laboratorio de Glaciología de la Universidad de Chile, según se muestra en la Figura N°7.

Las zanjas no fueron realizadas en el área del cuerpo glaciar. Las obras se encuentran a más de 200-500 m del área oficial definida por el IPG 2014?<sup>11</sup> (distancia que podría ser superior, considerando los límites actuales del glaciar) .
