INFORME TÉCNICO N° 080/2022

MATERIA	ESTADO DE EJECUCIÓN DE INFRACCIONES DETECTADAS EN PROCESO DE FISCALIZACIÓN ROL F -044-2020, SUPERINTENDENCIA DE MEDIO AMBIENTE. ABRIL 2022.
PROYECTO	EJECUCIÓN VERTEDERO MUNICIPAL DE TALTAL.
DEPARTAMENTO	SECRETARÍA COMUNAL DE PLANIFICACIÓN

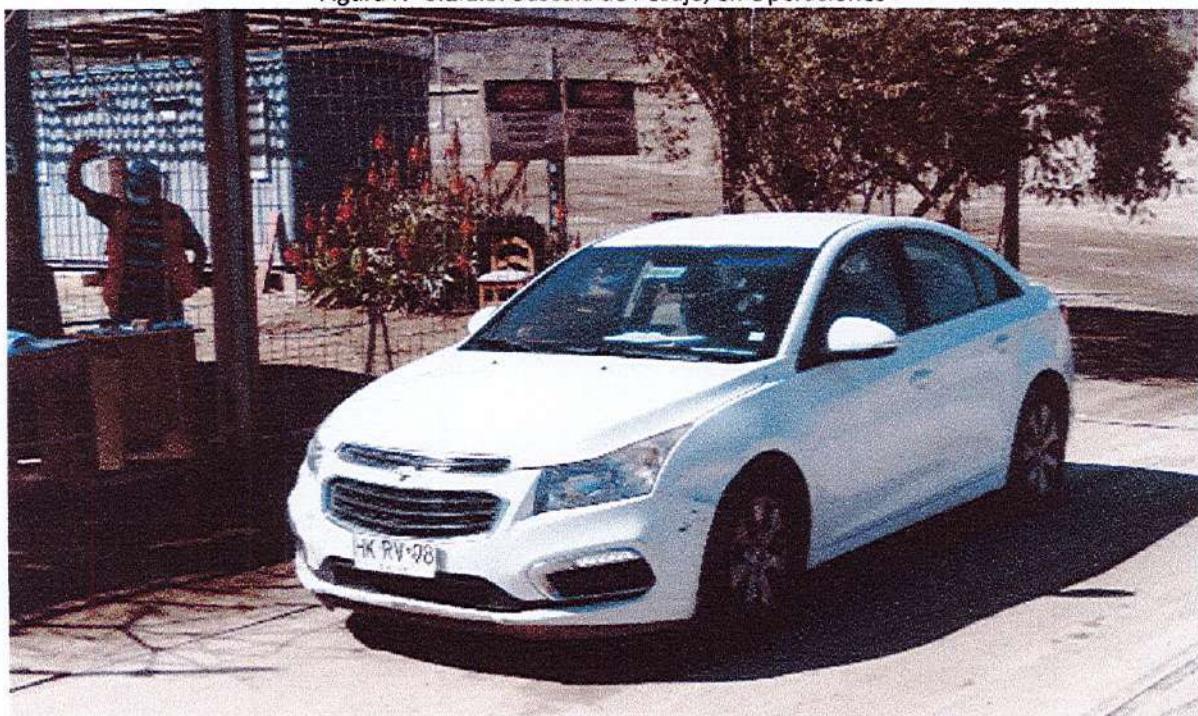
Figura N° 3.1.1.3. Bascula de Pesaje, en Operaciones

En referencia a la Báscula de Pesaje, a fecha de redacción del presente informe Técnico, se encuentra operativa. Obras de Mejoramiento fueron recepcionados por parte de la Municipalidad de Taltal.

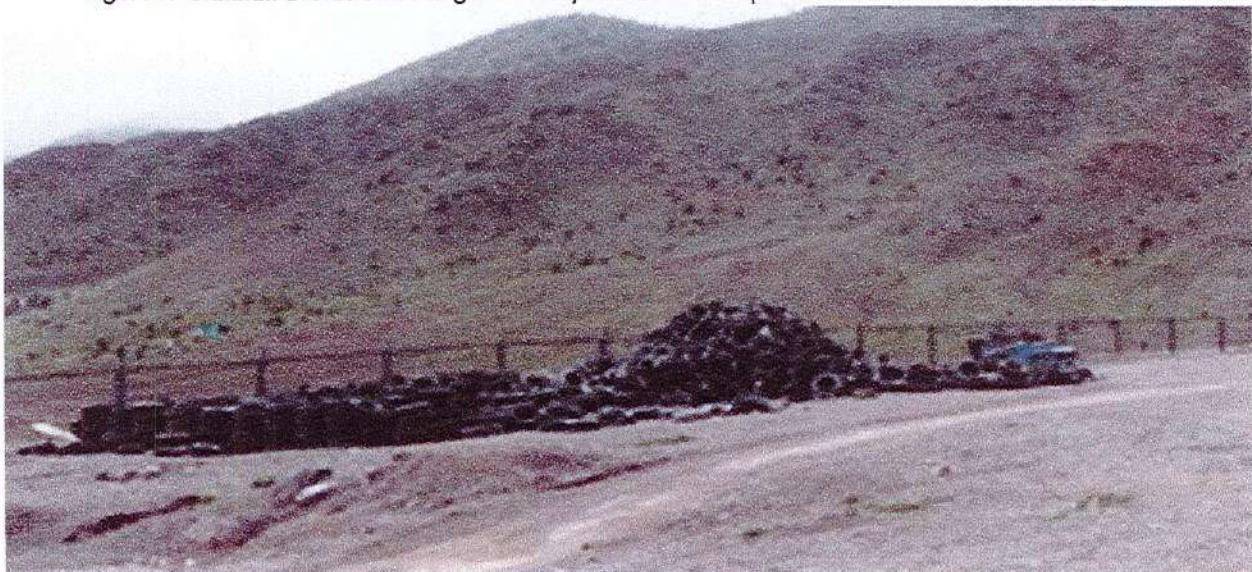
Figura N° 3.1.2.1.. Evolución de Lugar Previo y Posterior a Limpieza de Desechos no Asimilables

Durante los Primeros Meses del Año 2022, IMT ha realizado las operaciones de limpiezas de este tipo de residuos, a fin dar cumplimiento a los requerimientos planteados en la Infracción N° 2, del proceso Sancionatorio ROL F-044-2020. La situación previa a como a la realización de los trabajos de limpieza y despeje, las zonas afectadas por esta problemática se aprecian a continuación:

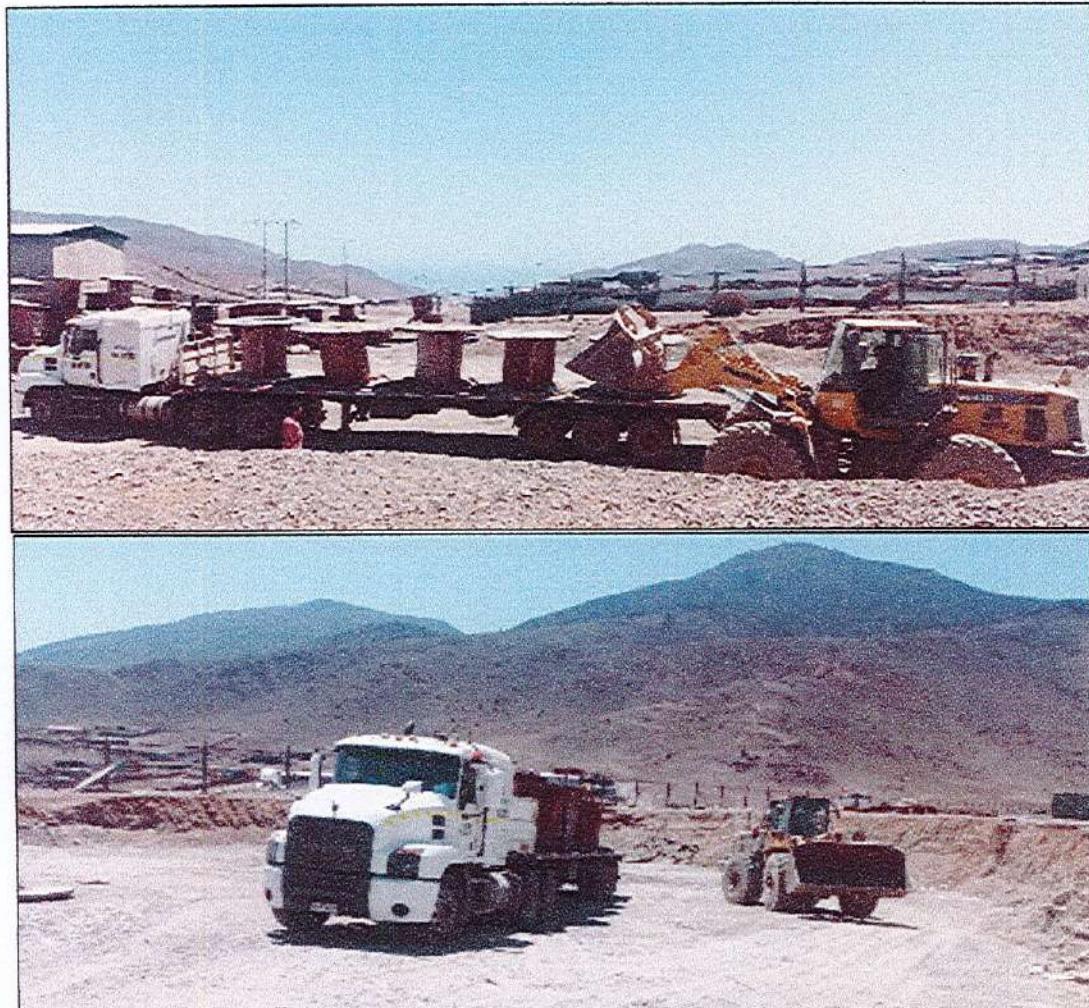
Figura N° 3.1.2.1. Operaciones de Limpieza, y retiro de Carretes de Madera existentes en Sector de Vertedero Municipal de Taltal.

Durante Finales del mes de Febrero de 2022, e Inicios de Mes de Marzo 2022, se han realizado las operaciones de retiro de los carretes de Madera, quedando pendiente el retiro de la Mitad de los Carretes, los cuales se encuentran apilados en las dependencias del Vertedero Municipal.

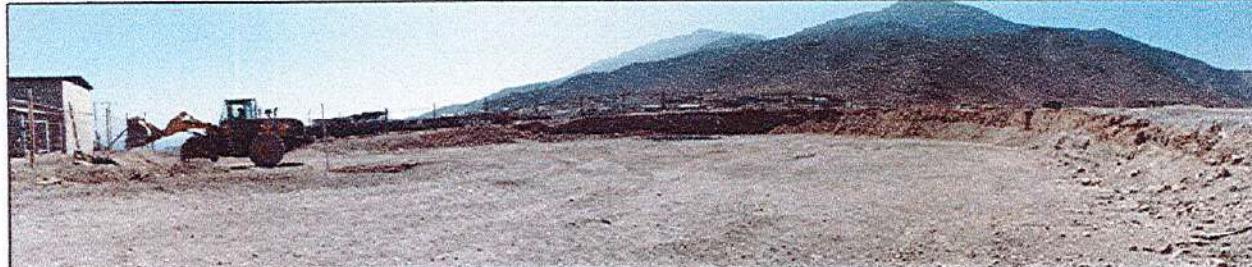
Figura N° 3.1.2.2. Vista Panorámica de Sector que almacenaba Carretes de Madera y Neumáticos.  
VERTEDERO MUNICIPAL

De los carretes de Maderas que no fueron cubiertos por parte de la contratación realizada en la Orden de Compra N° 3916-701-SE21, estos trabajos fueron realizados por parte de la Ilustre Municipalidad de Taltal, quedando el sitio del suceso Tal y como se precisa en la Figura:

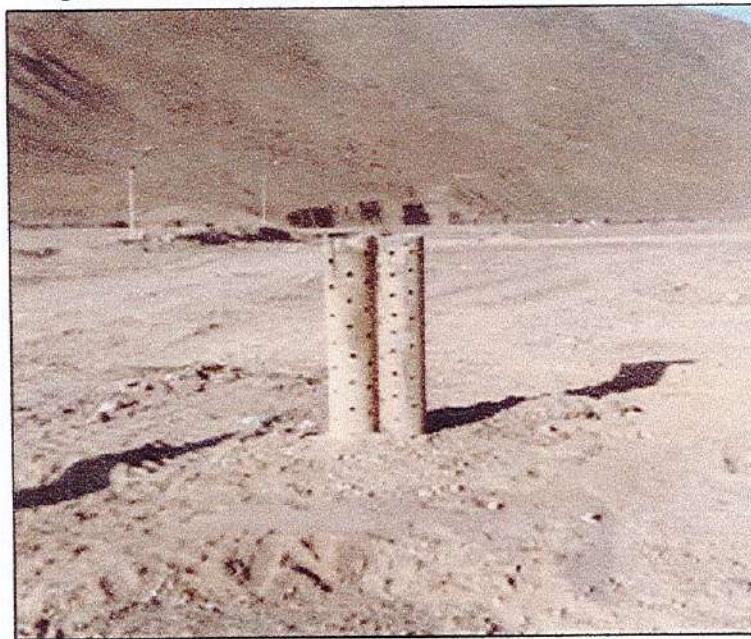
Figura N° 3.2.1. Chimenea de Evacuación de Gases. Celda N° 1

En referencia a lo planteado en las Figuras N° , , y , cabe de indicar que los ductos ingresados son de 350 mm de Diámetro cada uno; sin embargo, por cada chimenea requerida, en cada una de las celdas de acumulación de Residuos Sólidos Domiciliarios.

La superficie total destinada para la evacuación de gases, requerida por parte de la Declaración de Impacto Ambiental, es de 1.924 cm<sup>2</sup>.

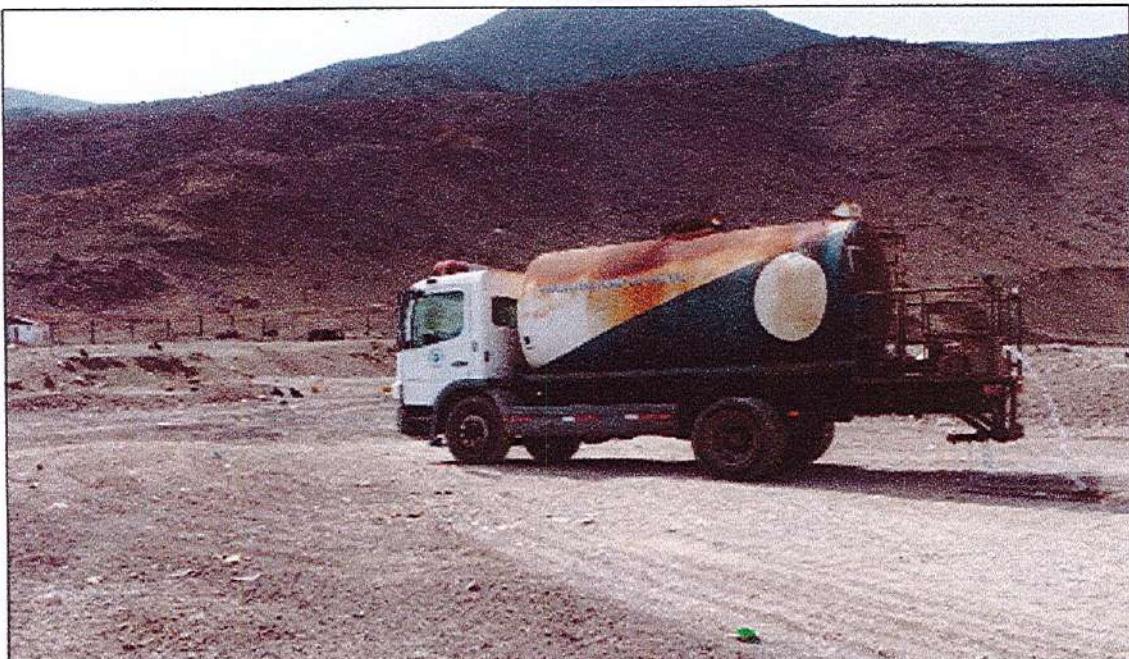
Figura N° 3.3.1. Regadío de Camión Aljibes de Vialidad Interior de Vertedero Municipal

En lo referente a la **INFRACCIÓN N° 6**, presentada por parte del Proceso Infraccionario **ROL F-044-2020**, cabe de indicar que durante el mes de Abril de 2022, se ha estado realizando los procesos de Regadío dentro de la Vialidad Interior de las Dependencias de
