Anexo Acción N° 1

Anexo Acción N° 2

- COTIZACIÓN Y ORDEN DE COMPRA POR SERVICIO DE MONITOREO CANAL FAJARDINO, SOLICITADA A ESTUDIOS ECOLOGICOS APLICADOS.
- PROGRAMA DE MANTENIMIENTO DE EQUIPOS DE PLANTA LA ISLITA, CAPSA
- INFORME TECNICO DE CARACTERIZACION CANAL FAJARDINO
- REPORTE DE ANALISIS Y MONITOREOS

ESTUDIO AMBIENTAL COMPLEMENTARIO.
PLANTA DE TRATAMIENTO DE AGUAS LA ISLITA
COOPERATIVA SANTA MARGARITA LTDA.

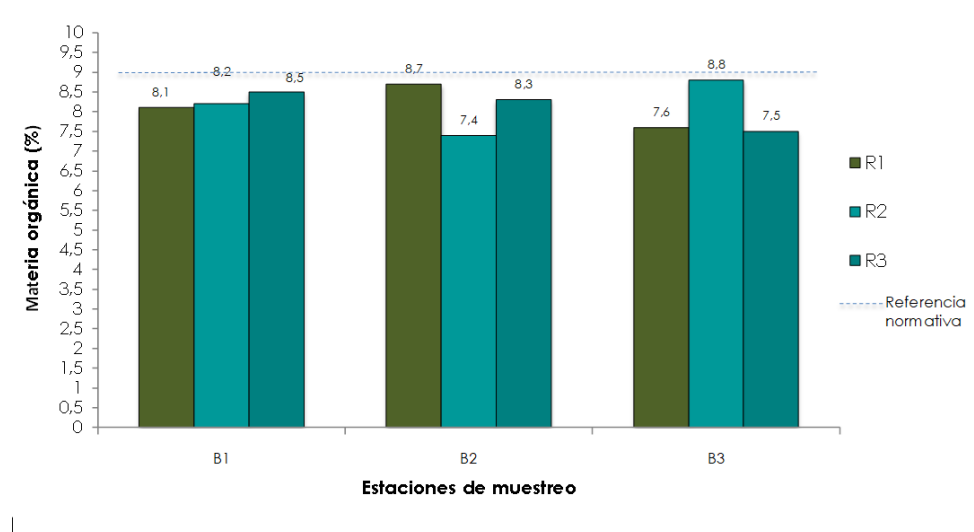
Figura 5 Materia orgánica Total (MOT) del sedimento analizado por estación de muestreo.

Referente a los parámetros de sedimento, se observa una dominancia granulométrica de Fango, asociado a porcentajes de Materia Orgánica Total (MOT) bajo el 9%.

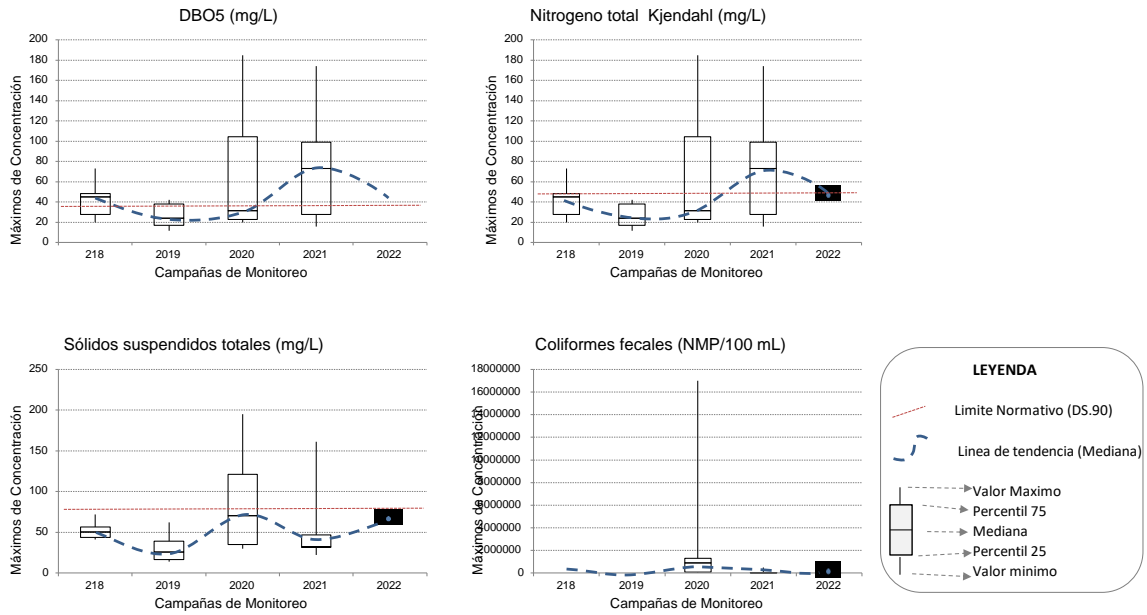
Figura 6 Boxplot para la distribución de los valores obtenidos por ciclo anual, de los parámetros que presentaron excedencia normativa de acuerdo a la Formulación de Cargos: ROL D 079-2021, SMA.

La data revela una variación temporal de las medianas mensuales de cada parámetro, asociado a diversos cambios en los rangos de dispersión respecto del valor medio, lo cual se considera normal para un sistema dinámico como el tratamiento de aguas residuales, sin embargo, se observa que las excedencias están temporalmente circunscritas durante los periodos 2020 y 2021, las cuales muestran una tendencia a la baja hacia la presente campaña (diciembre de 2021).

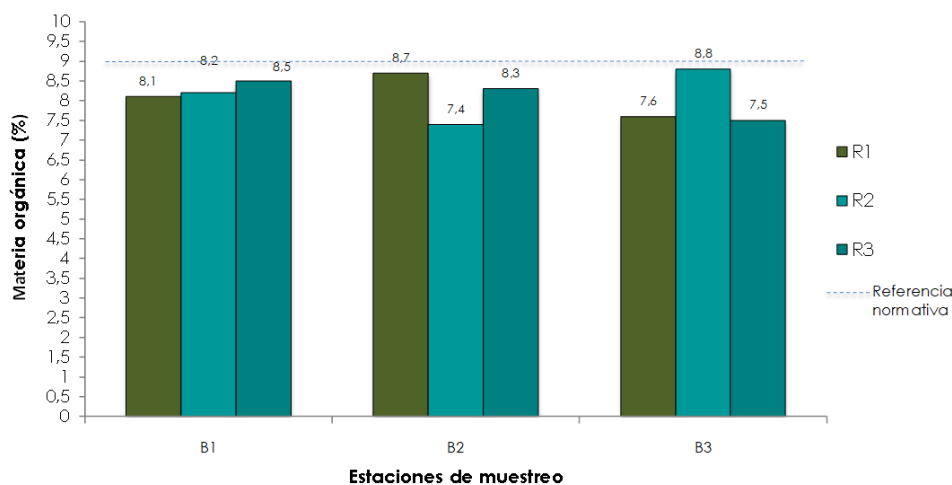
Figura 5 Materia orgánica Total (MOT) del sedimento analizado por estación de muestreo.

Referente a los parámetros de sedimento, se observa una dominancia granulométrica de Fango, asociado a porcentajes de Materia Orgánica Total (MOT) bajo el 9%.

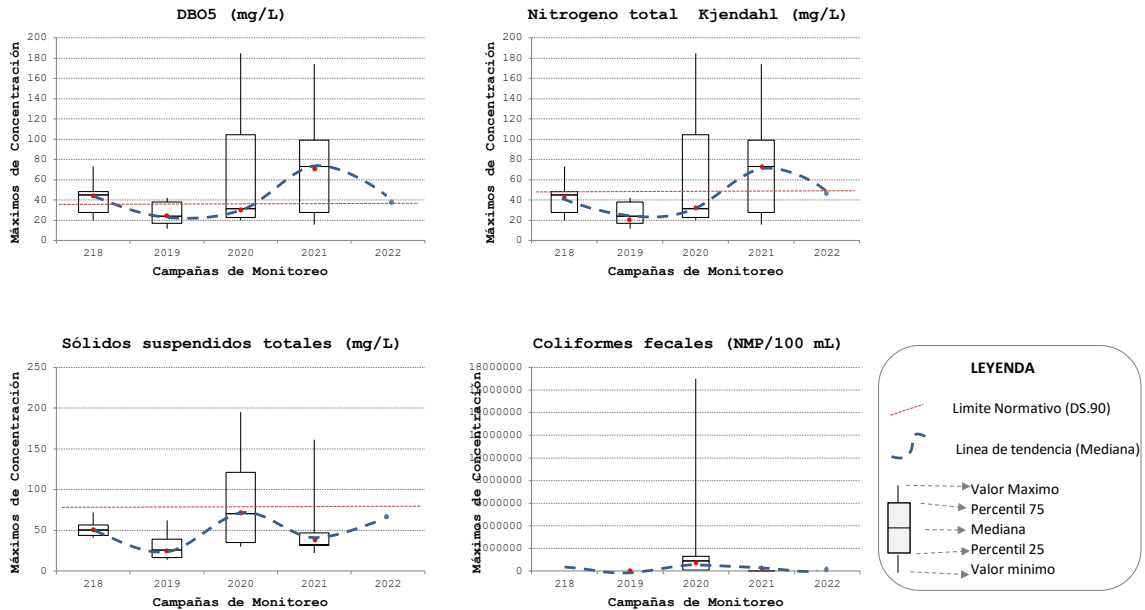
Figura 6 Boxplot para la distribución de los valores obtenidos por ciclo anual, de los parámetros que presentaron excedencia normativa de acuerdo a la Formulación de Cargos: ROL D 079-2021, SMA.

La data revela una variación temporal de las medianas mensuales de cada parámetro, asociado a diversos cambios en los rangos de dispersión respecto del valor medio, lo cual se considera normal para un sistema dinámico como el tratamiento de aguas residuales, sin embargo, se observa que las excedencias están temporalmente circunscritas durante los periodos 2020 y 2021, las cuales muestran una tendencia a la baja hacia la presente campaña (diciembre de 2021).
