Antofagasta, 27 de julio de 2022
FCAB-GSDT -027

MAT. : 1. Solicita se tenga presente observaciones al PdC.; 2. Acompaña documentos

INFORME DE ESTABILIDAD DE TALUDES

REVISIÓN CRÍTICA DE LA MEDIDA URGENTE Y TRANSITORIA SOLICITADA POR LA SMA A MANTOS BLANCOS CONSISTENTE EN LA REALIZACIÓN DE UN ESTUDIO DE FACTIBILIDAD E IDONEIDAD DE CONSTRUIR UNA BARRERA HIDRÁULICA

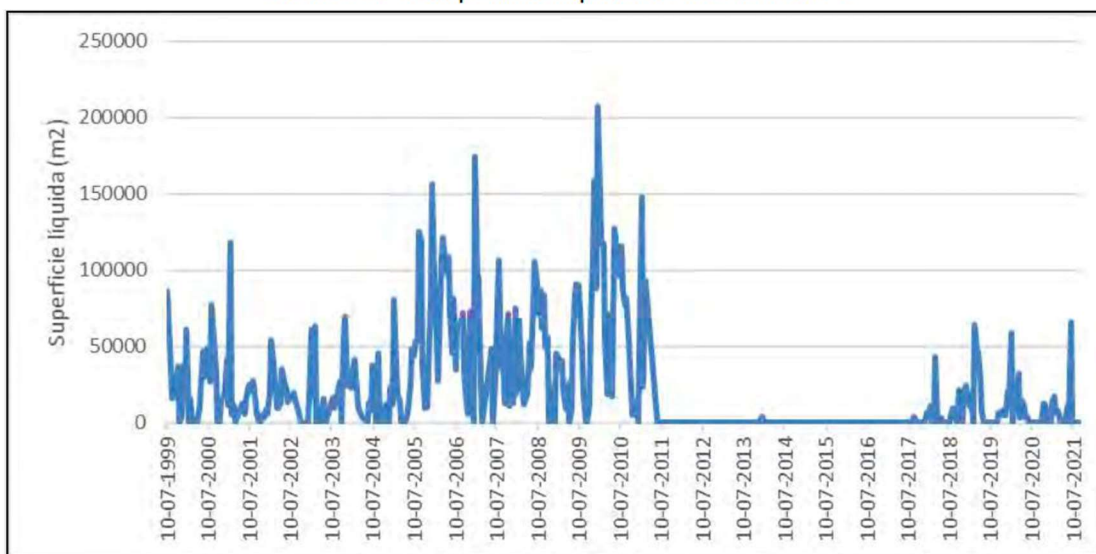
Gráfico N° 1. Superficie líquida de la cubeta N° 1

En efecto, existe un flujo latente de los relaves históricos que aún se encuentra fluyendo en vertical al interior del depósito y que no se ha incorporado al sistema de aguas subterráneas. Es más, cuando las piscinas de la cubeta N°1 **dejaron de operar el año 2010, el nivel de agua subterránea siguió en aumento**, según se aprecia en el Gráfico N°1 y N°3 de la FdC, y que se reproducen en la Figura 1.

Figura 1. Depositación de relaves en la cubeta n°1 y niveles freáticos aguas abajo.

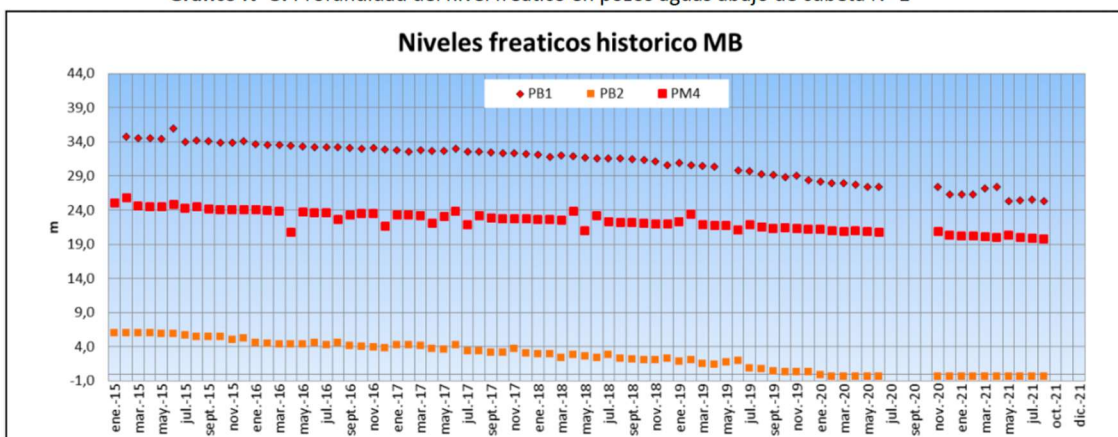
Gráfico N° 3. Profundidad del nivel freático en pozos aguas abajo de cubeta N° 1

A este respecto, el análisis de la documentación técnica incorporada en el proceso de Medidas Urgentes y Transitorias permite acreditar el aumento de los niveles freáticos del acuífero desde incluso los primeros años de registro en 1993, lo cual da cuenta de una infiltración significativa y permanente desde el depósito de relaves. Así, la infracción N°1 habría generado una extensión de esta infiltración en los años recientes, con las consecuencias señaladas de continuar el aumento del nivel freático en el acuífero hasta la actualidad.

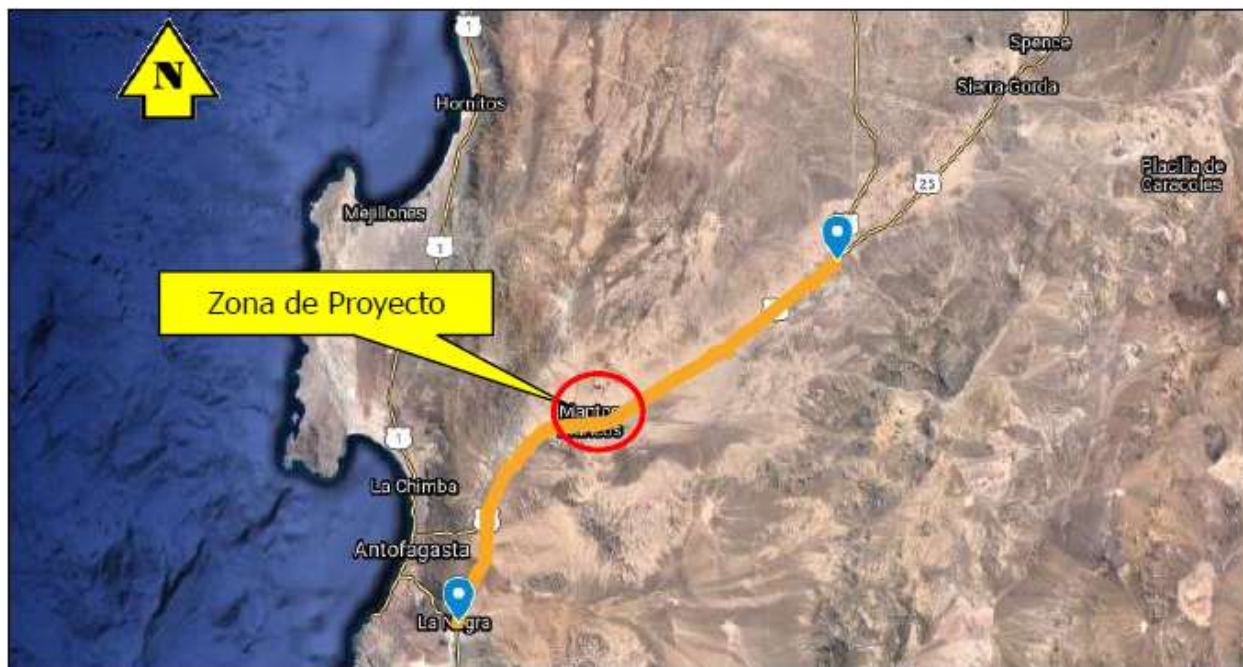
Figura 1: Ubicación Zona de Estudio

La empresa minera Mantos Blancos, se encuentra ubicada de forma contigua a la carretera panamericana, a 45 Km de la ciudad de Antofagasta, y a una vía férrea utilizada por la empresa de transportes FCAB (ver Figura 1).

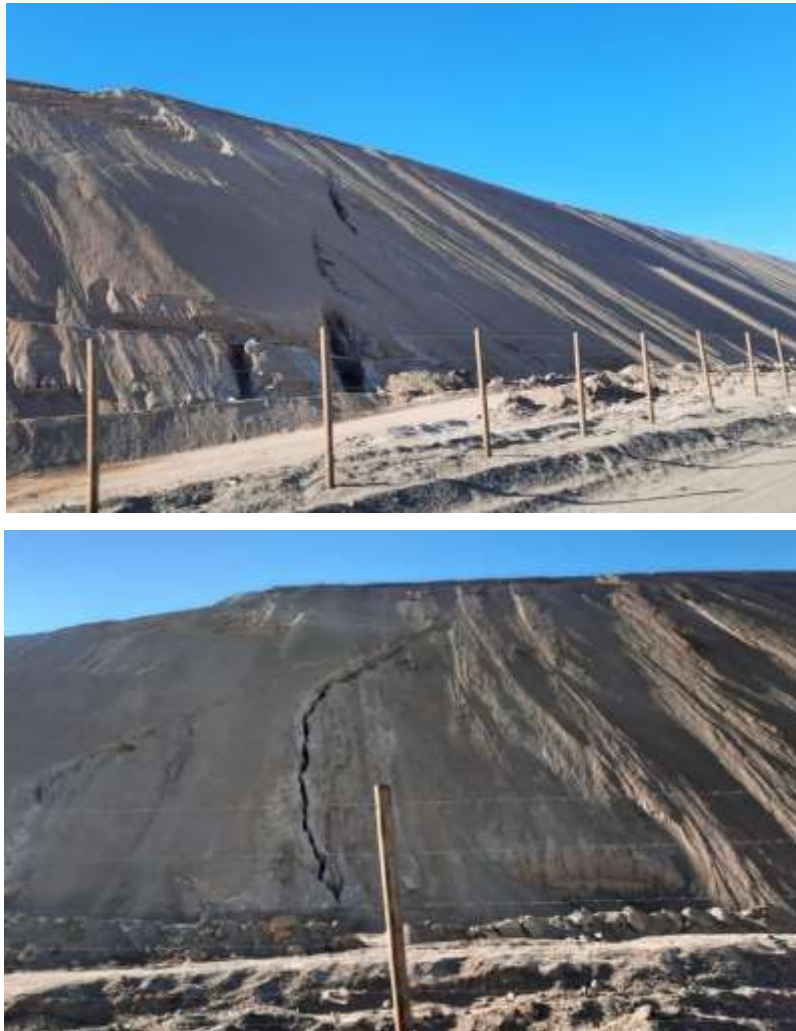
Figura 2: Vista Grieta en Muro de Tranque de Relaves Mantos Blancos

En efecto, a partir del agrietamiento observado, la empresa FCAB a debido limitar la velocidad de tránsito de los trenes que pasan por el sector a un máximo de 10 Km/hr, conllevando un retraso en los transportes de carga, impactando directamente su negocio.

- Caracterización geotécnica de los materiales que conforman el muro, tanto en condiciones drenadas como no drenadas.
- Adoptar medidas mitigatorias en el sector del agrietamiento, como es la construcción de un relleno granular grueso al pie del muro, cuyas dimensiones deberán ser tales que permitan que los factores de seguridad del depósito sean adecuados para este tipo de obras.

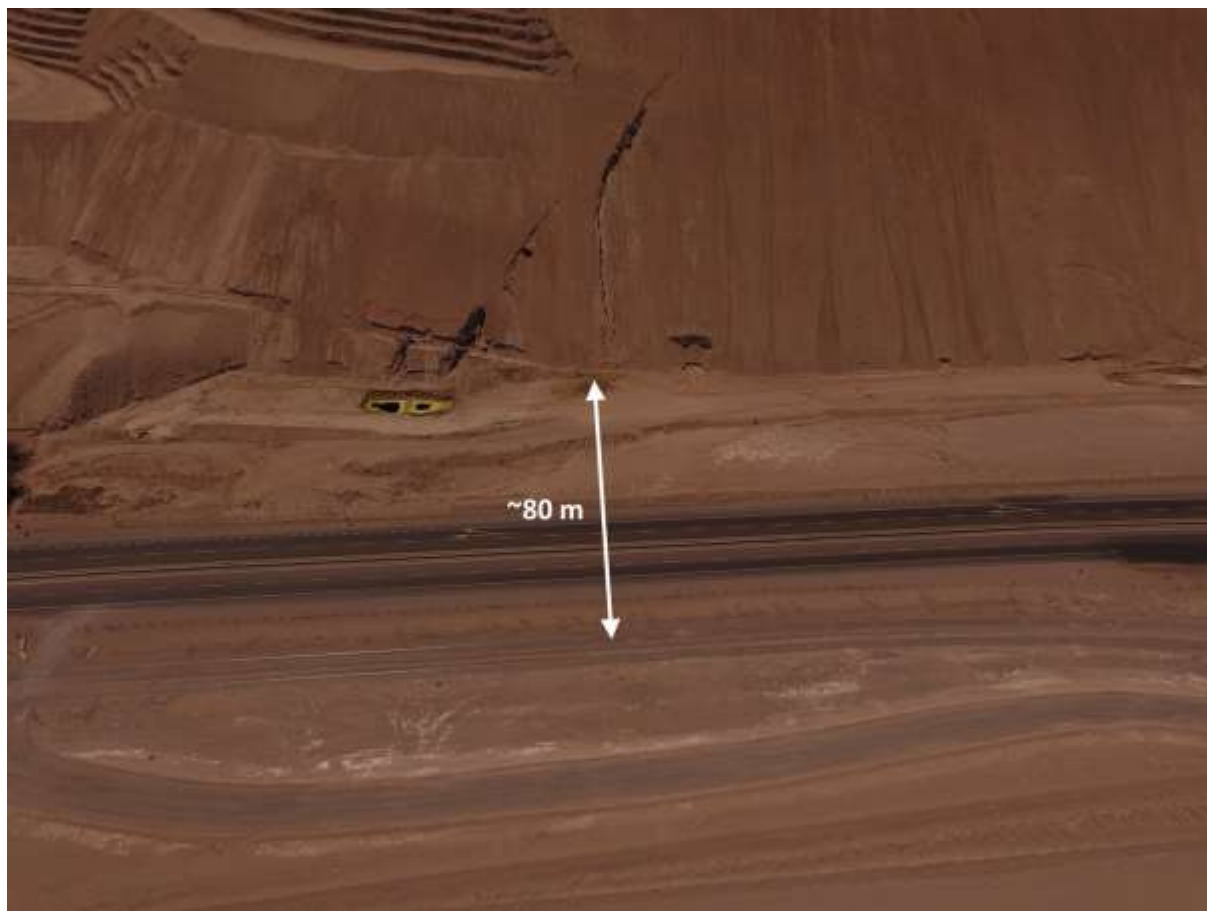
Figura 3: Distancia entre Línea Férrea y Pie de Muro

Lo anterior resulta evidente del agrietamiento observado en el muro del tranque de relaves Mantos Blancos, y por la cercanía existente entre el sector que presenta el agrietamiento, y la línea férrea que opera FCAB, ubicada a solo 20 metros del pie del muro, según se muestra en la Figura 3.

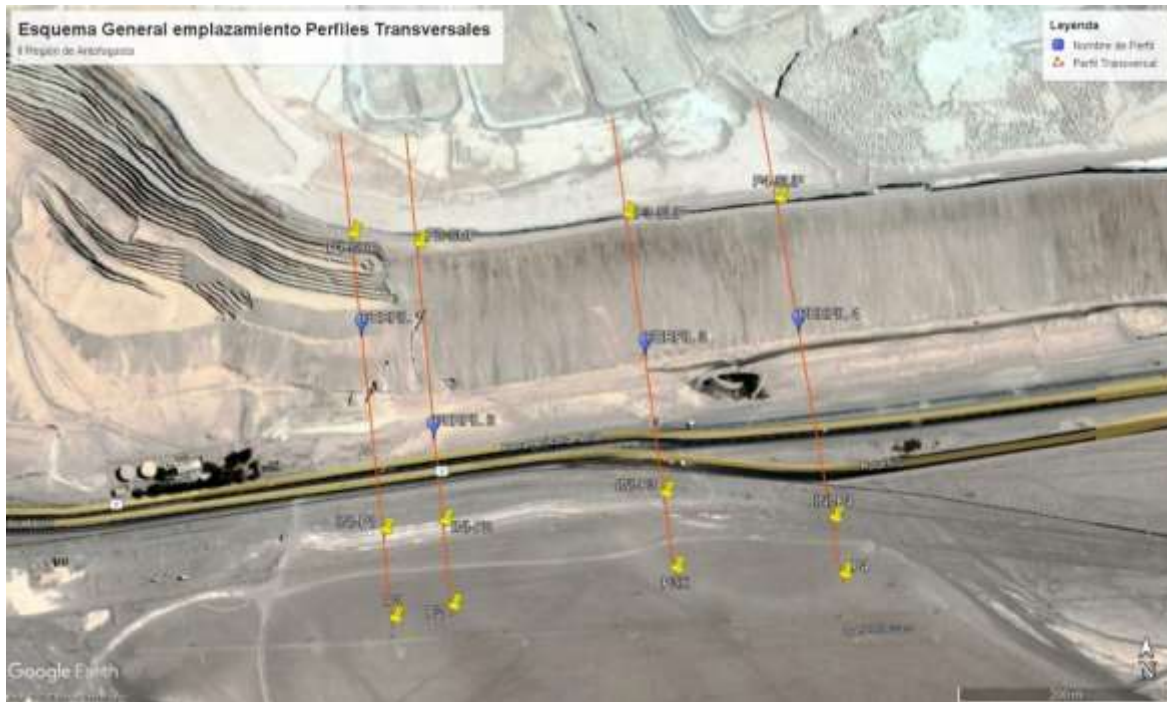
Figura 4: Ubicación Perfiles Levantamiento Topográfico

Para efectos de los análisis de estabilidad a realizar se considera que la geometría del muro tiene un talud exterior según lo reflejado por el levantamiento topográfico encargado a Geodrilling (Figura 4), y un talud interior de 1,5H:1,0V. Adicionalmente, se considera que la materialidad del muro corresponde a ripios.

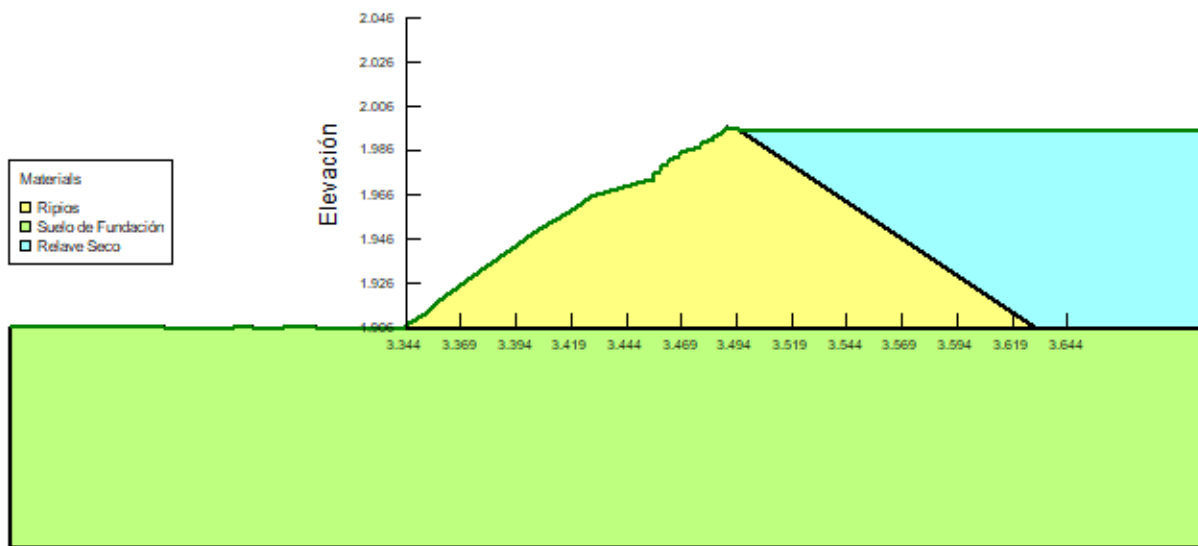
Figura 7: Geometría Perfil 1

Para los análisis se ha considerado la geometría de los perfiles 1, 2 y 3 obtenidos mediante levantamiento topográfico (ver Figura 7 a Figura 9), cuya ubicación se muestra en la Figura 4. Estos perfiles se ubican en los sectores contiguos a la grieta (perfiles 1 y 3) y en el sector de la grieta (perfil 2).

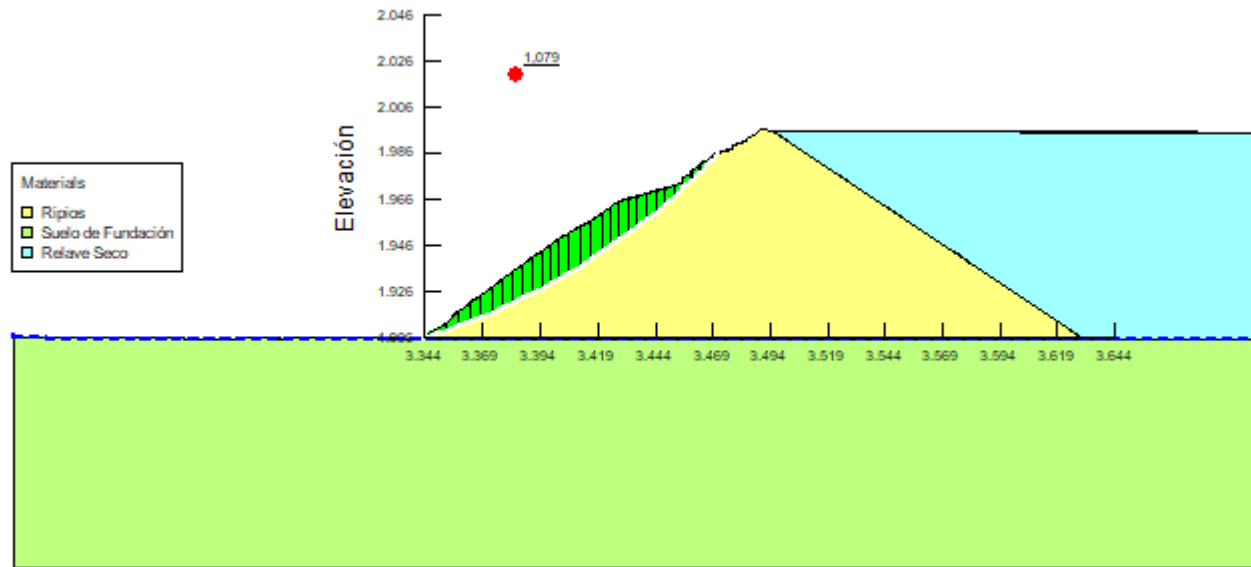
Figura A - 2: Perfil 1. Análisis de Estabilidad Caso Seudoestático, $k_h=0,15g$. FS = 1,08

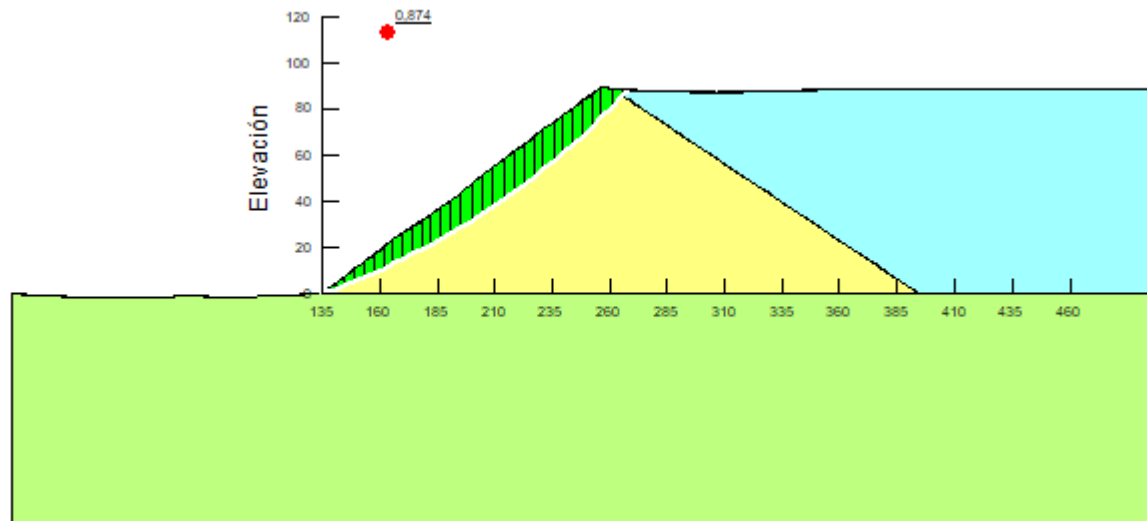
Figura A - 6: Perfil 2. Análisis de Estabilidad Caso Seudoestático, $k_h=0,2g$. FS = 0,87

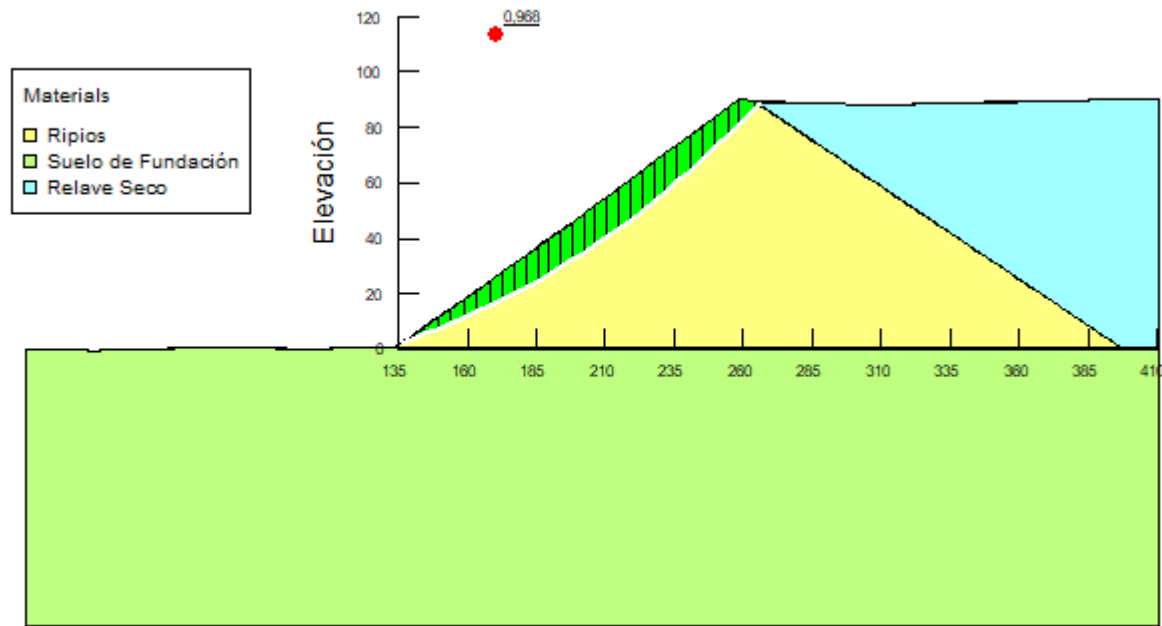
Figura A - 8: Perfil 3. Análisis de Estabilidad Caso Seudoestático, $k_h=0,15g$. FS = 0,97

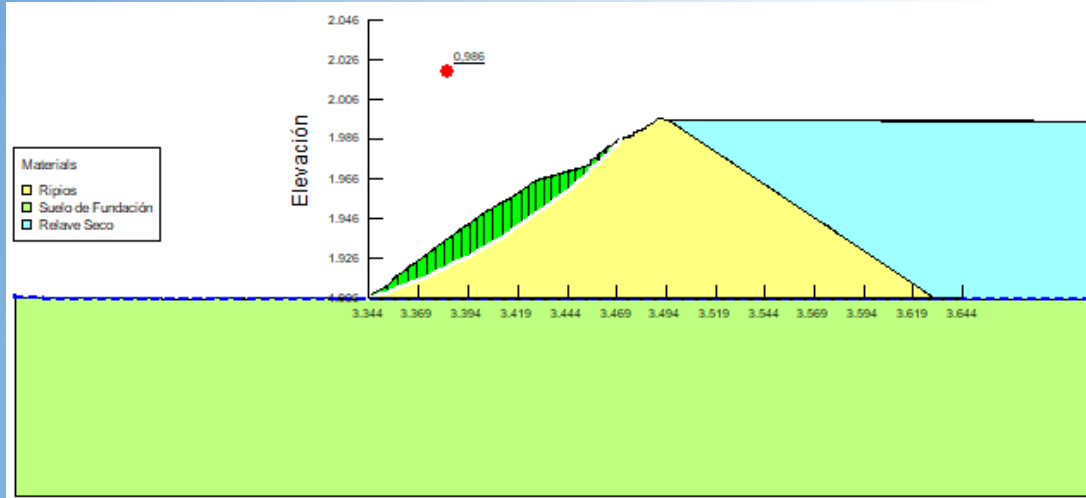
Perfil 1 Caso Seudoestático, $k_h=0,2g$. FS = 0,98

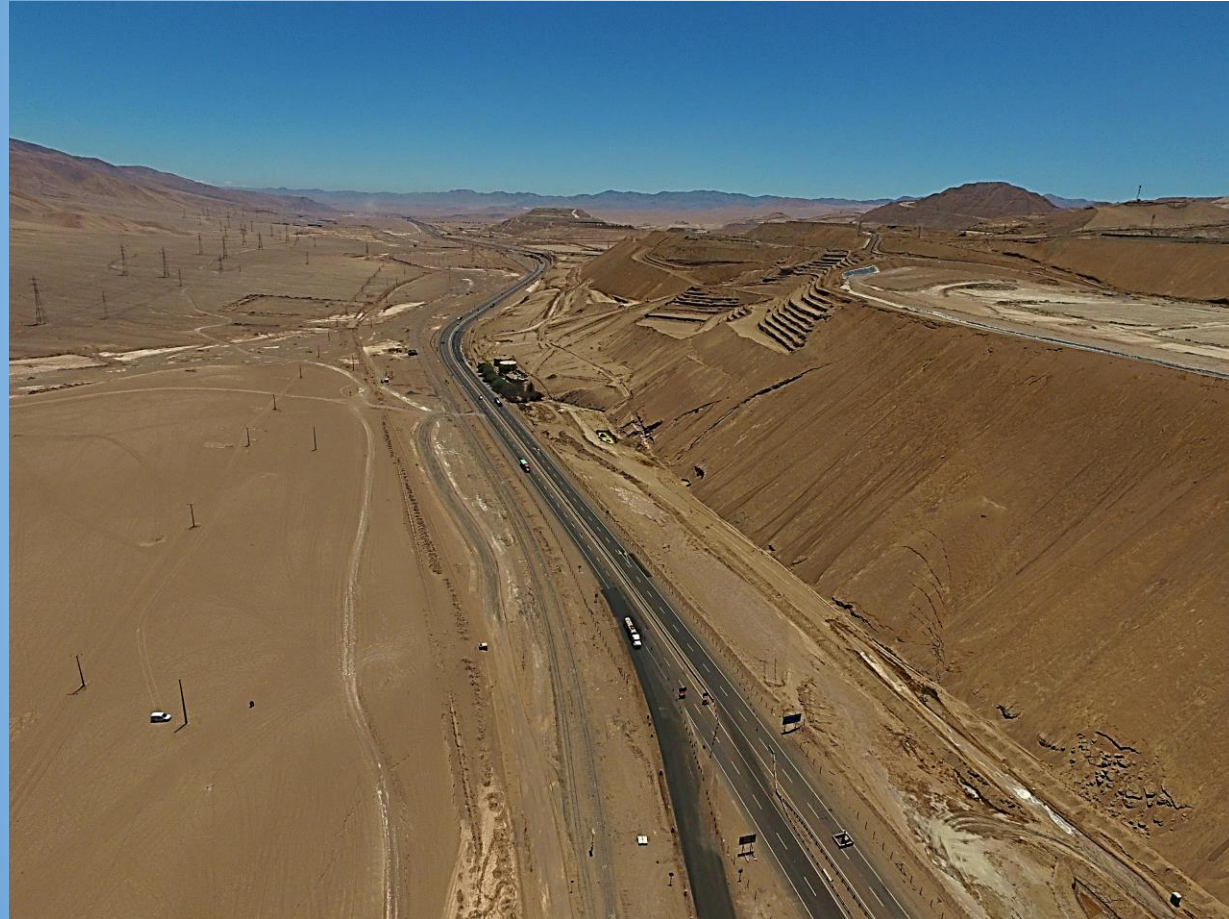
Imagen general vuelo dron

Propuesta Investigación

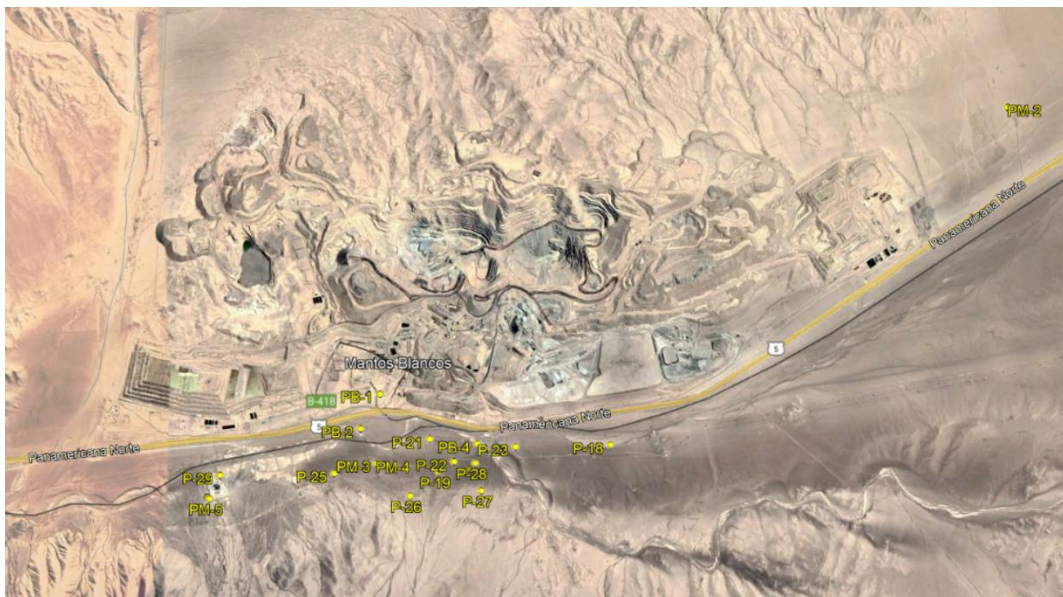
Figura 1. Pozos de monitoreo

nivel en PB-1 y PB-2 presentados por Mantos Blancos en su respuesta al oficio de la SMA¹. El registro de PB-1 muestra que el aumento del nivel freático ha continuado desde el 2017 a tasas mayores a 1 m/año, las que resultan a la vez superiores a las que se observaron antes del 2015, que eran menores a 1 m/año. El registro del PB-2 muestra el mismo comportamiento, con la diferencia que el nivel de agua en este pozo alcanzó la superficie del terreno a inicios del año 2020.

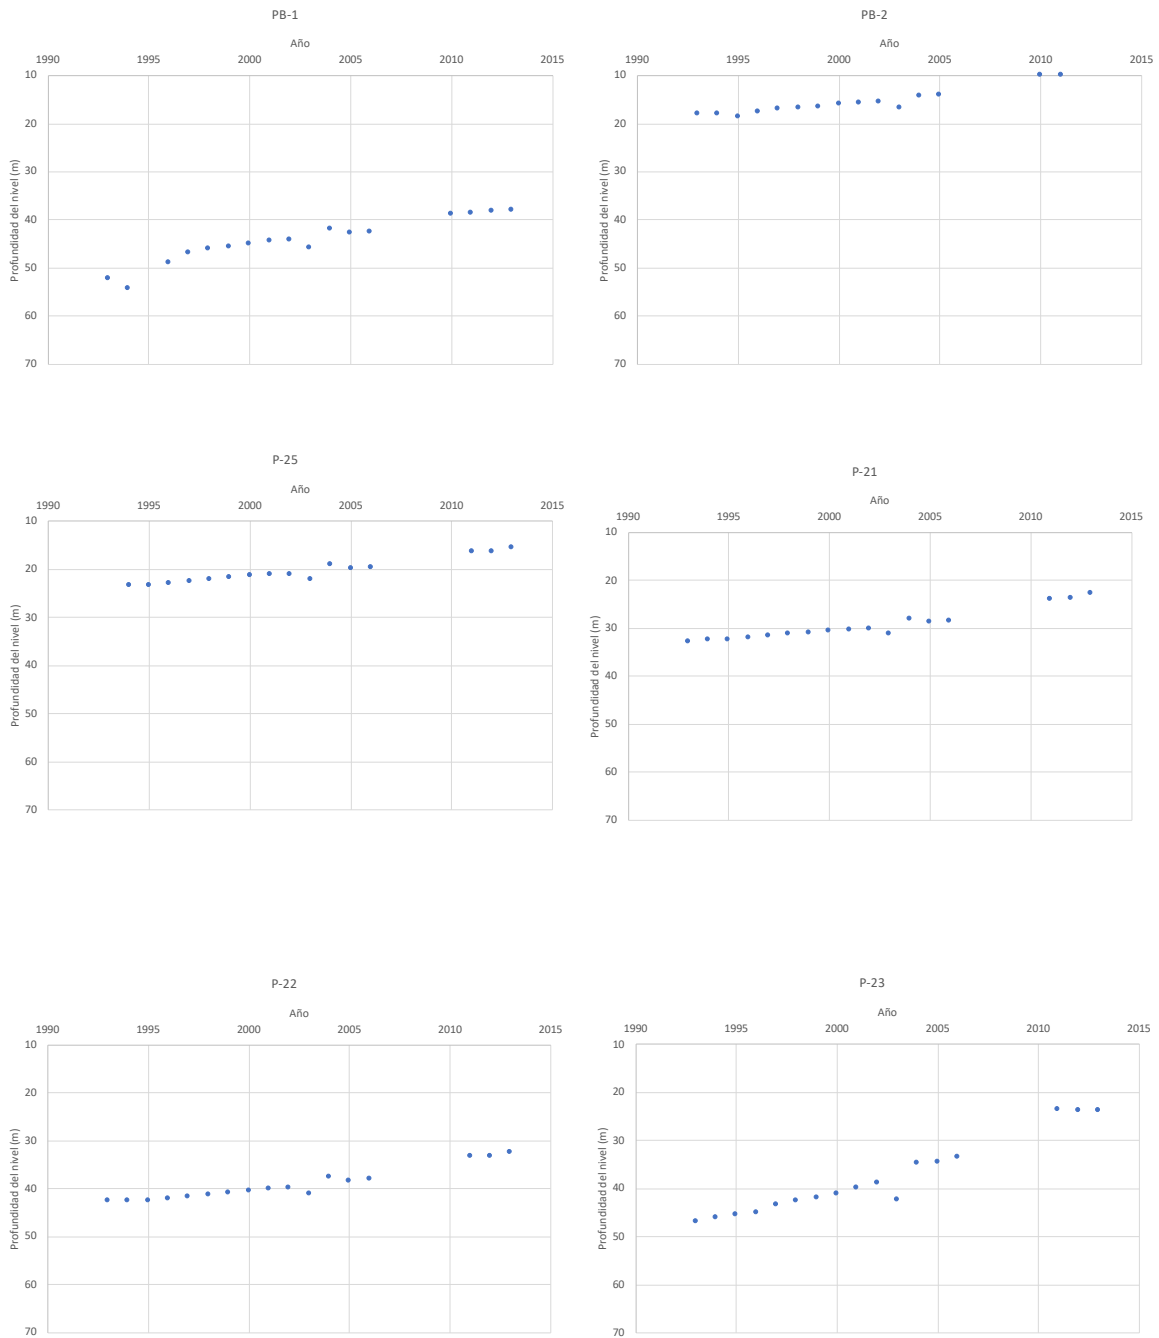
Figura 2. Evolución de nivel freático en puntos de monitoreo al frente del depósito de relaves, en torno a la ruta 5.

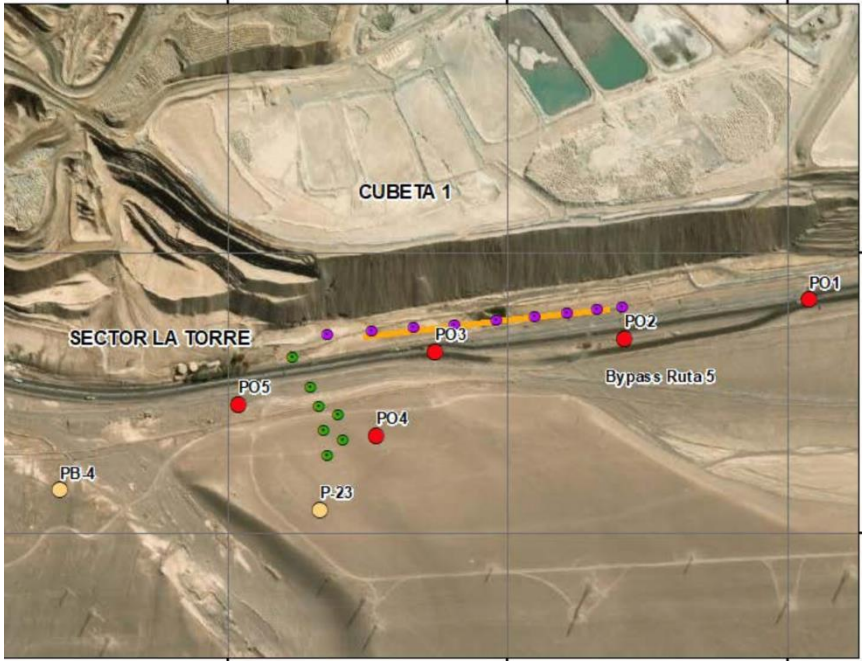
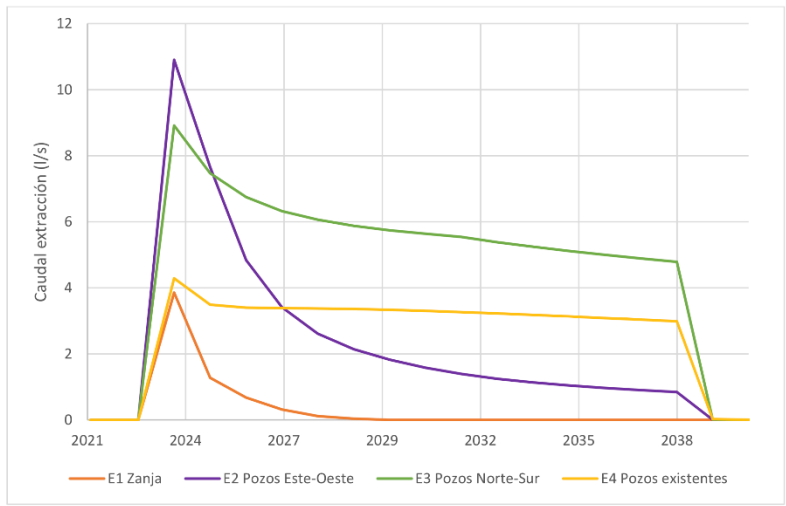
bombeo planteados en los escenarios anteriores, los que se esquematizan como puntos verdes en la **Figura 6**. Finalmente, el E4 considera el bombeo desde dos pozos existentes, esquematizados como puntos amarillos en la **Figura 6**. La misma figura presenta el bombeo resultante para cada escenario.

Los puntos rojos de la **Figura 6** corresponden a pozos virtuales planteados por MB, utilizados para evaluar en ellos la efectividad de los diferentes escenarios. La **Figura 7** presenta las proyecciones en el nivel freático obtenidas en pozos virtuales, para cada escenario.

Figura 6. Configuraciones tanteadas por MB para la barrera hidráulica, y caudales comprometidos en el bombeo (extraído del informe de MB de diciembre del 2021).

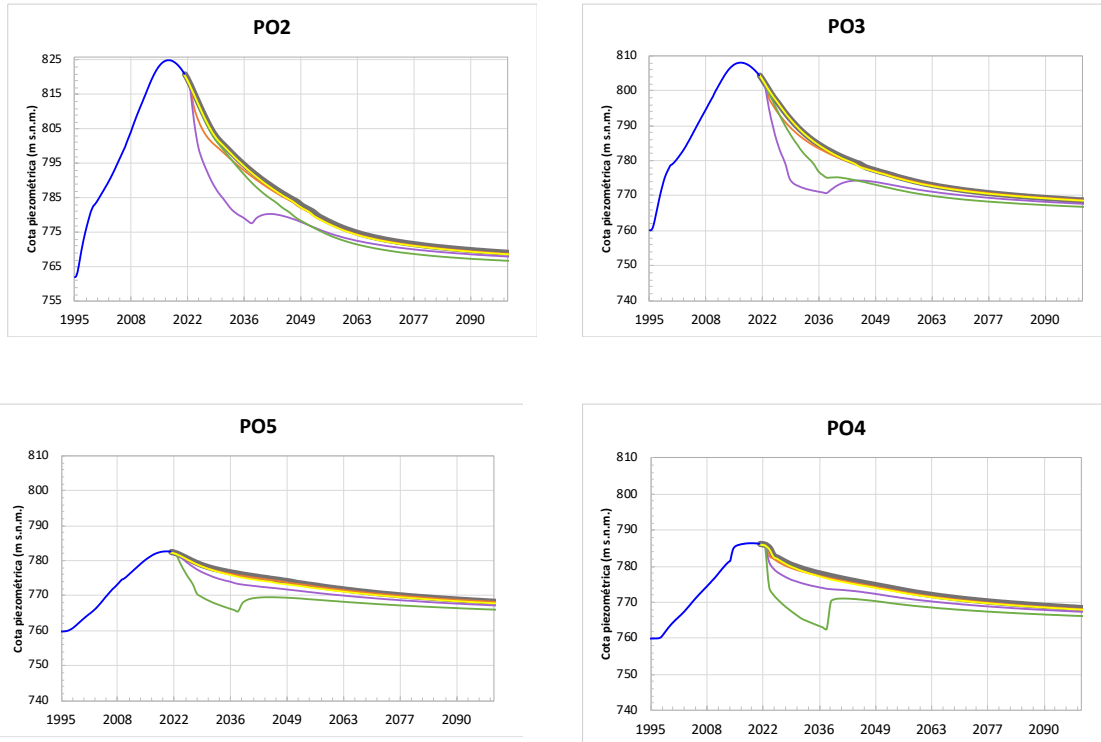
Figura 7. Efectividad de los diferentes escenarios de barrera hidráulica analizados por MB. En azul escenario base, en naranja E1, en morado E2, en verde E3, en amarillo E4. (extraído del informe de MB de diciembre del 2021)

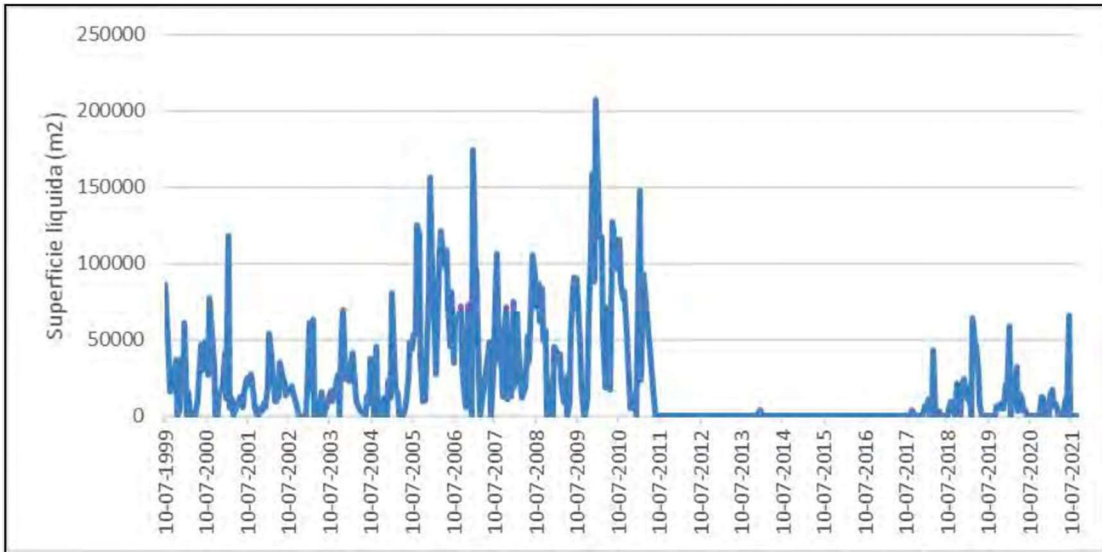
Gráfico N° 1. Superficie líquida de la cubeta N° 1

En efecto, existe un flujo latente de los relaves históricos que aún se encuentra fluyendo en vertical al interior del depósito y que no se ha incorporado al sistema de aguas subterráneas. Es más, cuando las piscinas de la cubeta nº1 dejaron de operar el año 2010, el nivel de agua subterránea siguió en aumento, según se aprecia en el Gráfico nº1 y nº3 de la FdC, y que se reproducen en la Figura 1.

Figura 1. Depositación de relaves en la cubeta n°1 y niveles freáticos aguas abajo.
