Asunto: Informe Técnico

LEVANTAMIENTO CARTOGRÁFICO LOTEO PREDIO BAJADA DE PIEDRA Km 2.2

COMUNA: Pitrufquén

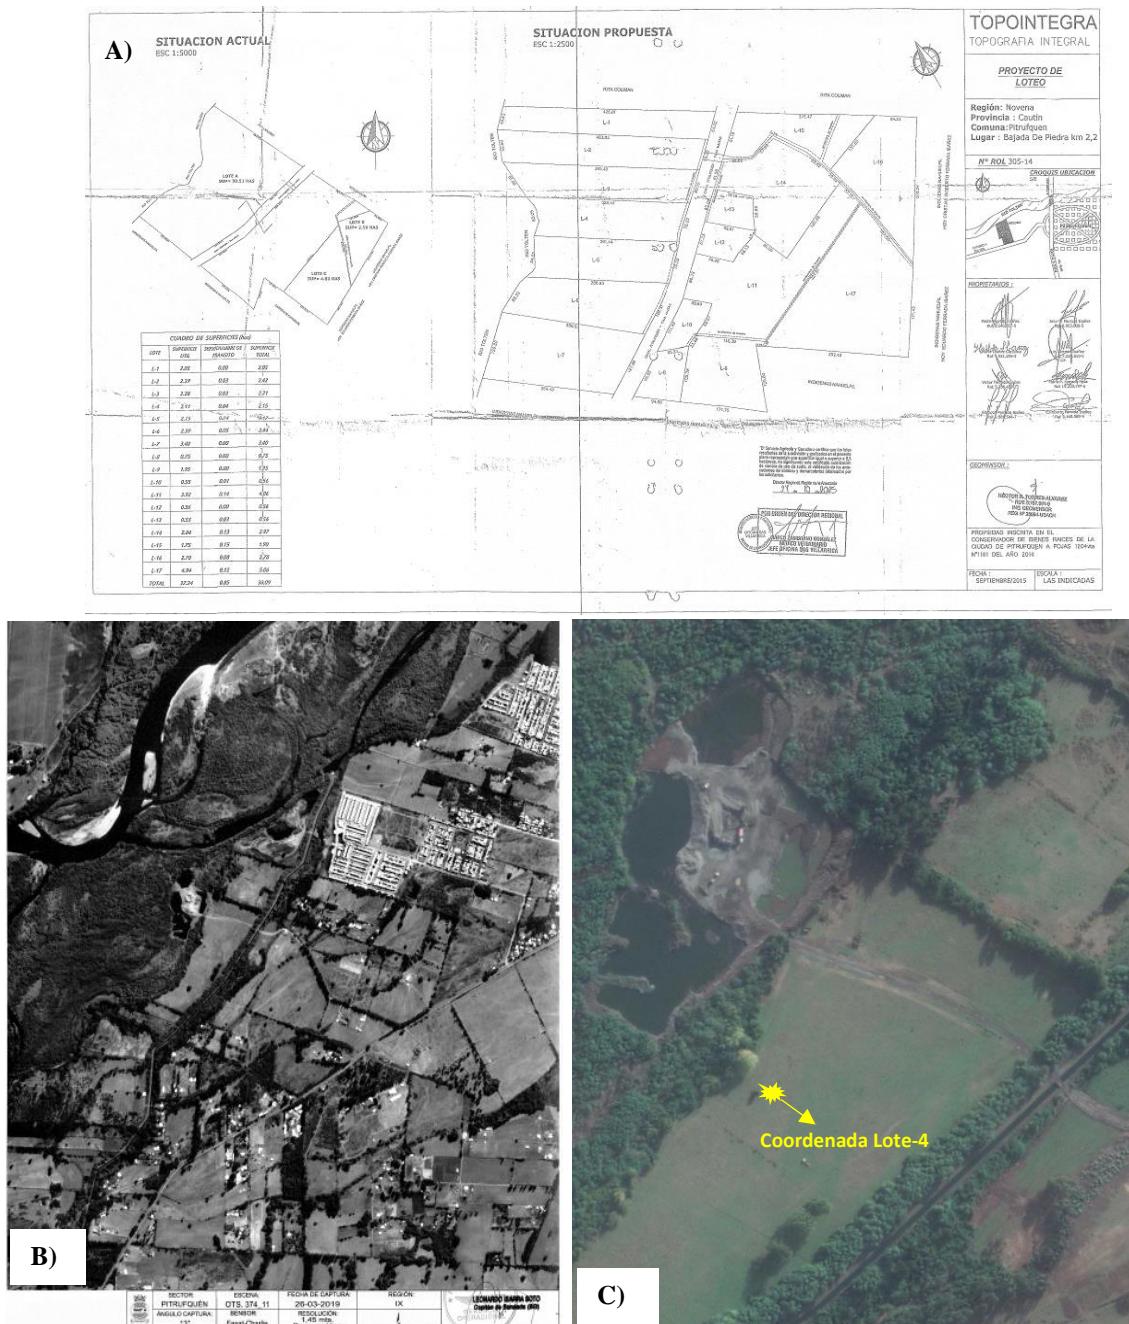
Figura 1. Imágenes de referencia. En A) plano topográfico; B) Subescena imagen satelital SAF; C) imagen ubicación Lote-4 obtenida de Google Earth Pro con fecha 29 de abril de 2019.

En relación con la Base Cartográfica, se utilizó el Plano Topográfico correspondiente al proyecto de Loteo original realizado por el Ingeniero Geomensor Sr. Héctor Torres Álvarez, con fecha Septiembre de 2015 (Fig. 1A). Junto a dicho Plano, se utilizó una escena del satélite Fasat Charlie con sensor espectral del mismo nombre de propiedad del Servicio Aéreo

Fotogramétrico (SAF) de Chile. La imagen está individualizada como Escena OTS N°374_11, con resolución espacial de 1,45 metros en formato Pancromático y ángulo de captura de 13° (Fig. 1B). De forma complementaria, y para la obtención de un Modelo de Elevación Digital (MED) de precisión, se realizó un vuelo de baja altura a 100 metros con un equipo Drone MAVIC Air-2 con sensor CMOS de 1/2" de 12 MP y 48 MP y objetivo f/2,8 con una distancia focal de 24 mm equivalente a 35 mm.

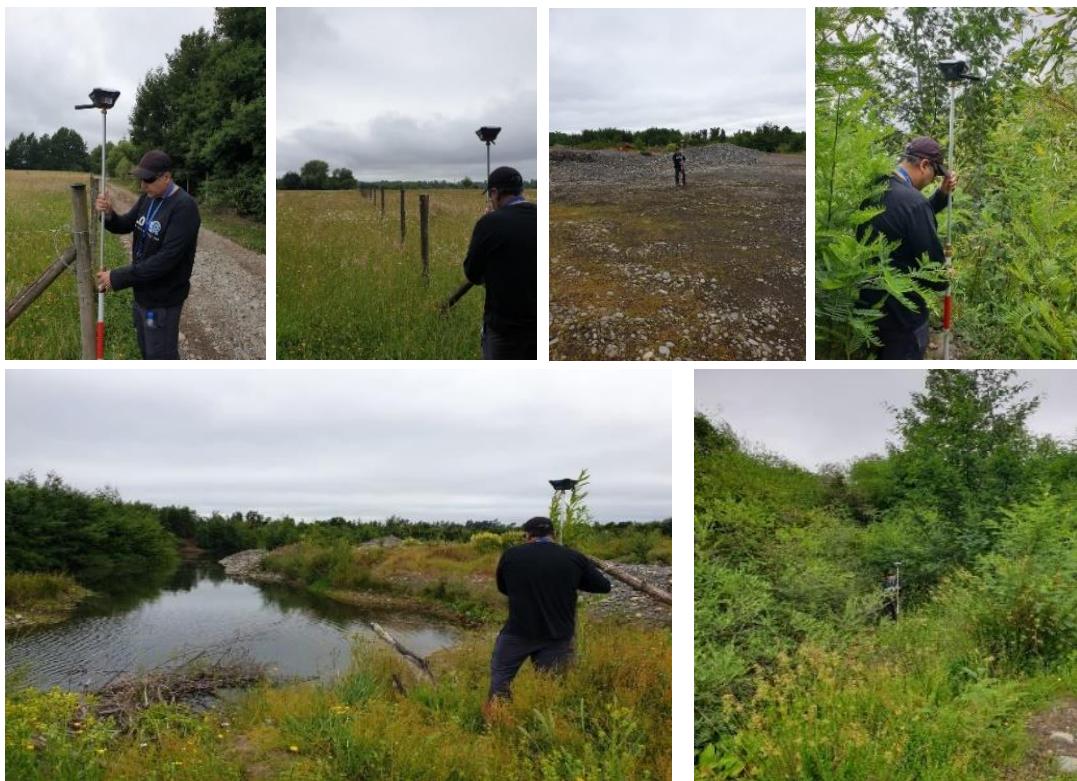
Figura 2. Levantamiento geodésico de puntos de control (deslindes actuales).

El estudio fue conducido a través de tres etapas, la primera correspondiente a un levantamiento de deslindes ejecutado a través de un GPS REACH RS+ Geodésico calibrado para medición de altitud y georreferenciación de cotas. En terreno, se identificaron cada una las estacas y vértices de los deslindes erróneamente establecidos, se registró la posición geográfica de cada una de ellas, lo que permitió generar una red de puntos de alta precisión que se complementó con otros puntos de control identificables tanto en terreno como en la Base Cartográfica (Fig. 2). En segundo lugar, y una vez finalizado el levantamiento geodésico, se procedió a realizar un vuelo Drone para captura de fotografías aéreas de baja altura (100 metros) utilizando un traslapo longitudinal de 80% y un traslapo lateral de 70%, con las imágenes capturadas se construyó un mosaico con una resolución espacial de 6,8 centímetros (Fig. 3). Con la información del mosaico georreferenciado, se procedió a identificar los puntos de máxima y mínima elevación, se construyó un Modelo de Elevación Digital (MED, Fig. 4) desde el cual se derivaron las curvas de nivel con una equidistancia de 50 centímetros, lo que permitió conocer el desnivel del terreno. El levantamiento permitió construir cartografía de deslindes actuales (erróneos) y comparar las cabidas con el plano topográfico (deslindes inscritos y que son correctos) que corresponde al levantamiento topográfico elaborado en función de la minuta de deslindes y que es coincidente con la información legal sobre propiedades.

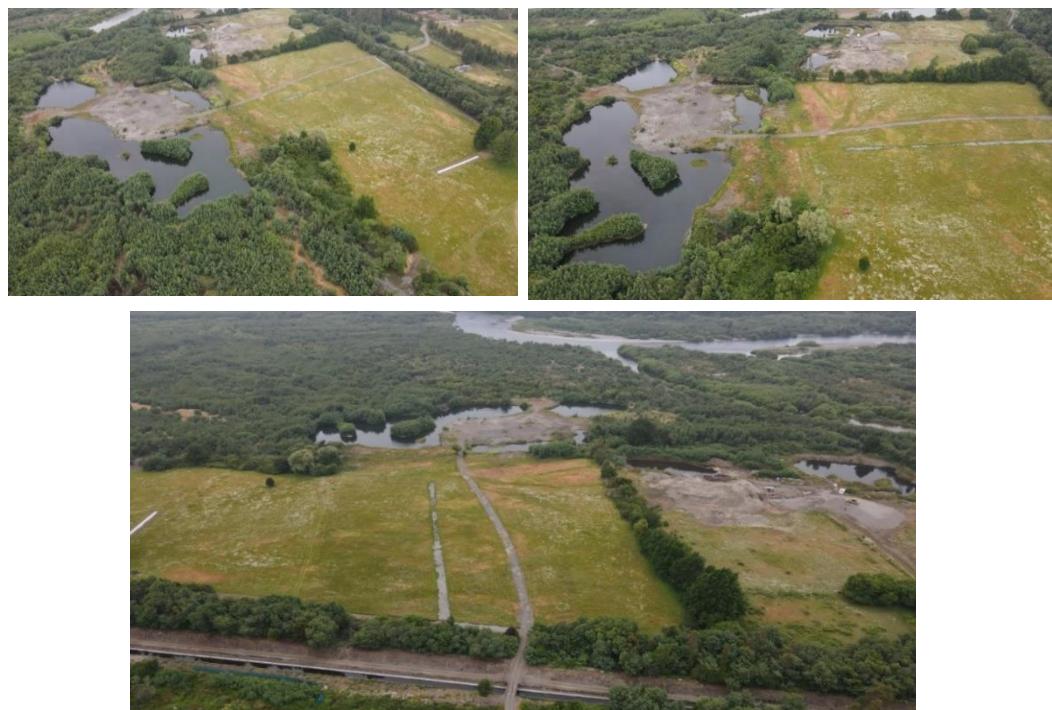
Figura 3. Área de levantamiento Done MAVIC Air-2 a baja altura (imágenes panorámicas)

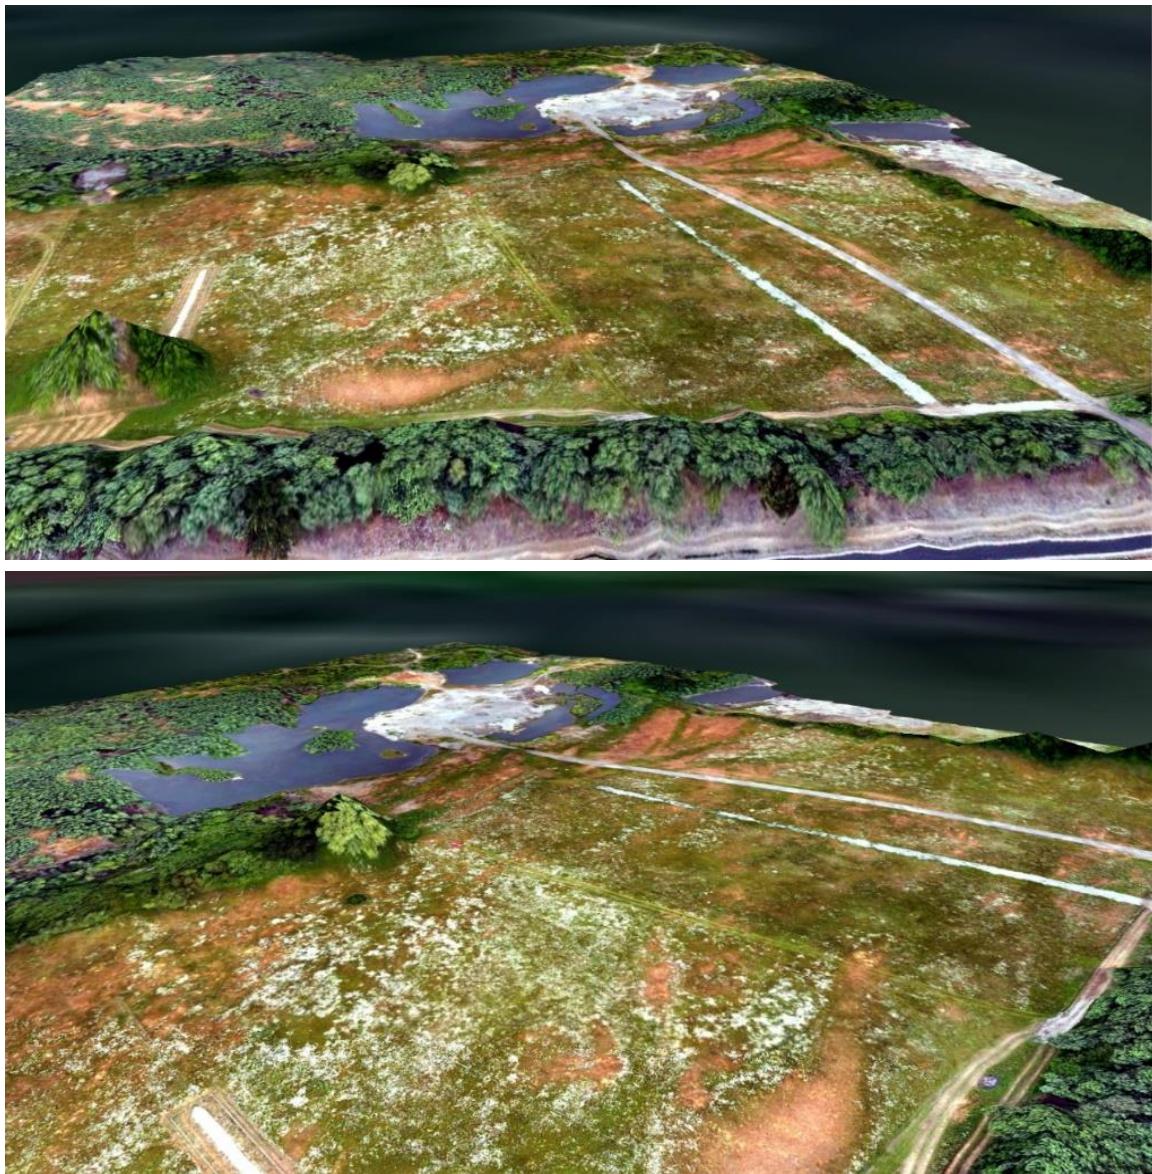
Figura 4. Modelo de Elevación Digital (MED).

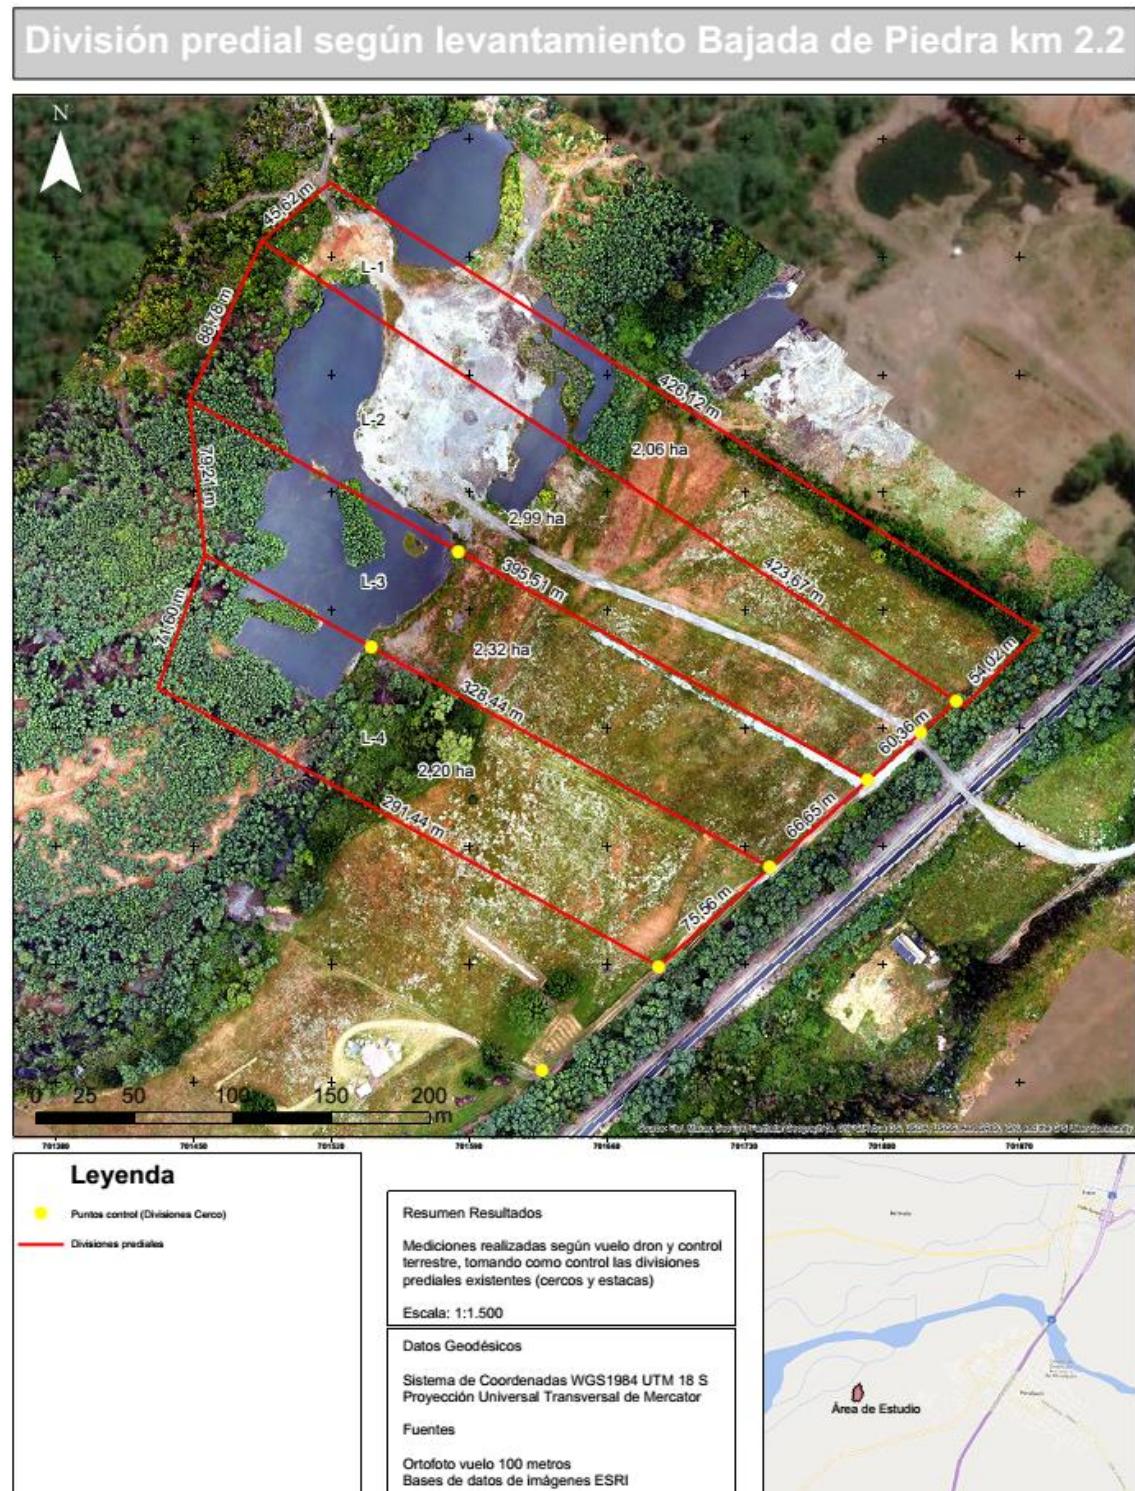
1.1. Mapa de deslindes actuales (Replanteados erróneamente).

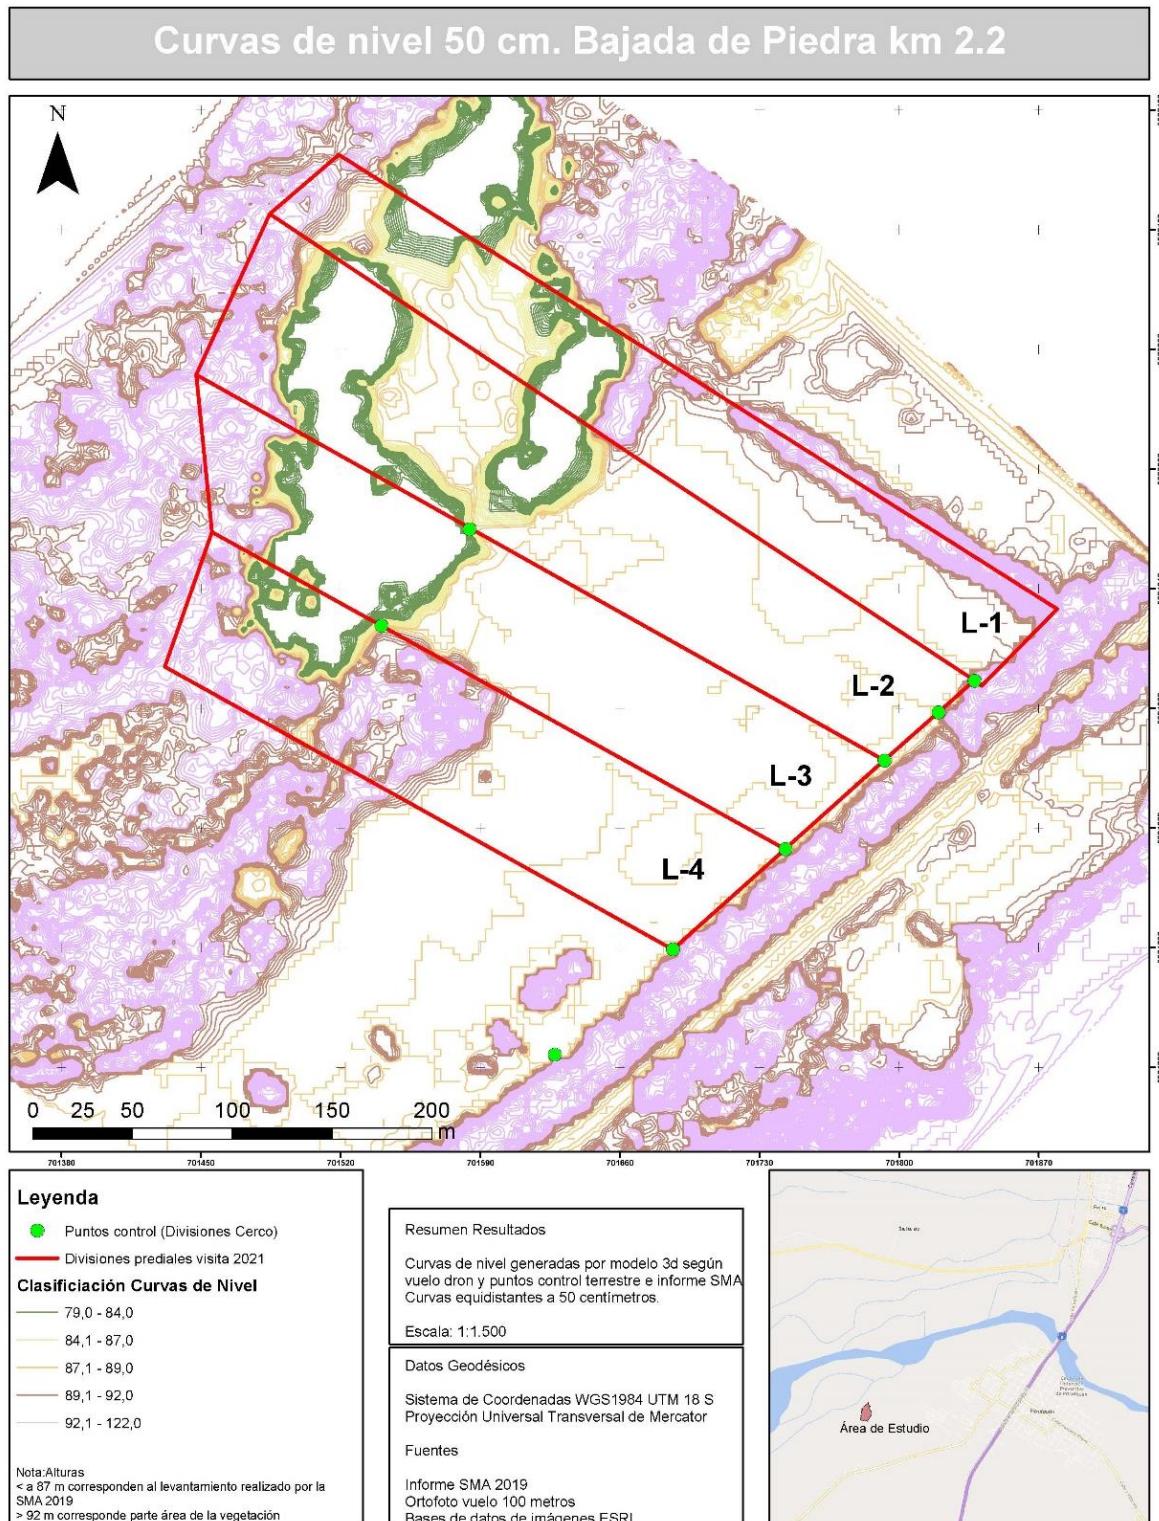
1.2 Mapa de curvas de nivel con deslindes actuales no coincidentes con plano inscrito (equidistancia 0,5 cm).

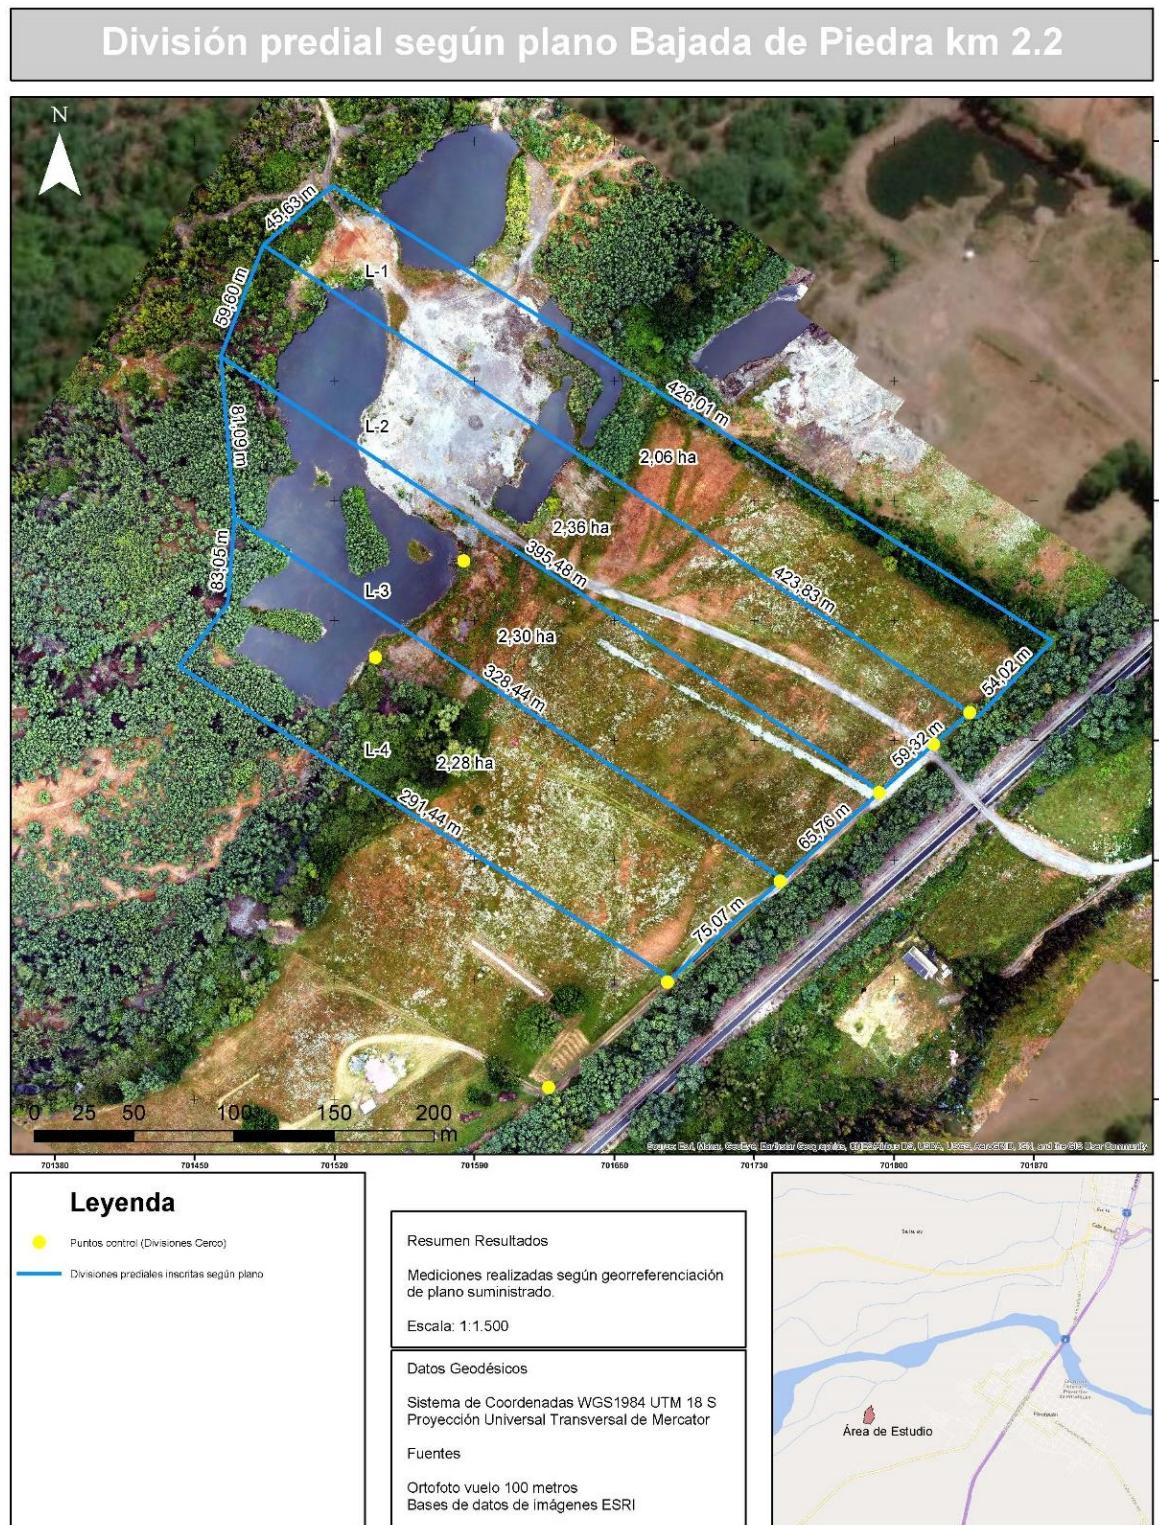
2.1. Mapa de deslindes inscritos (Deslindes correctos).

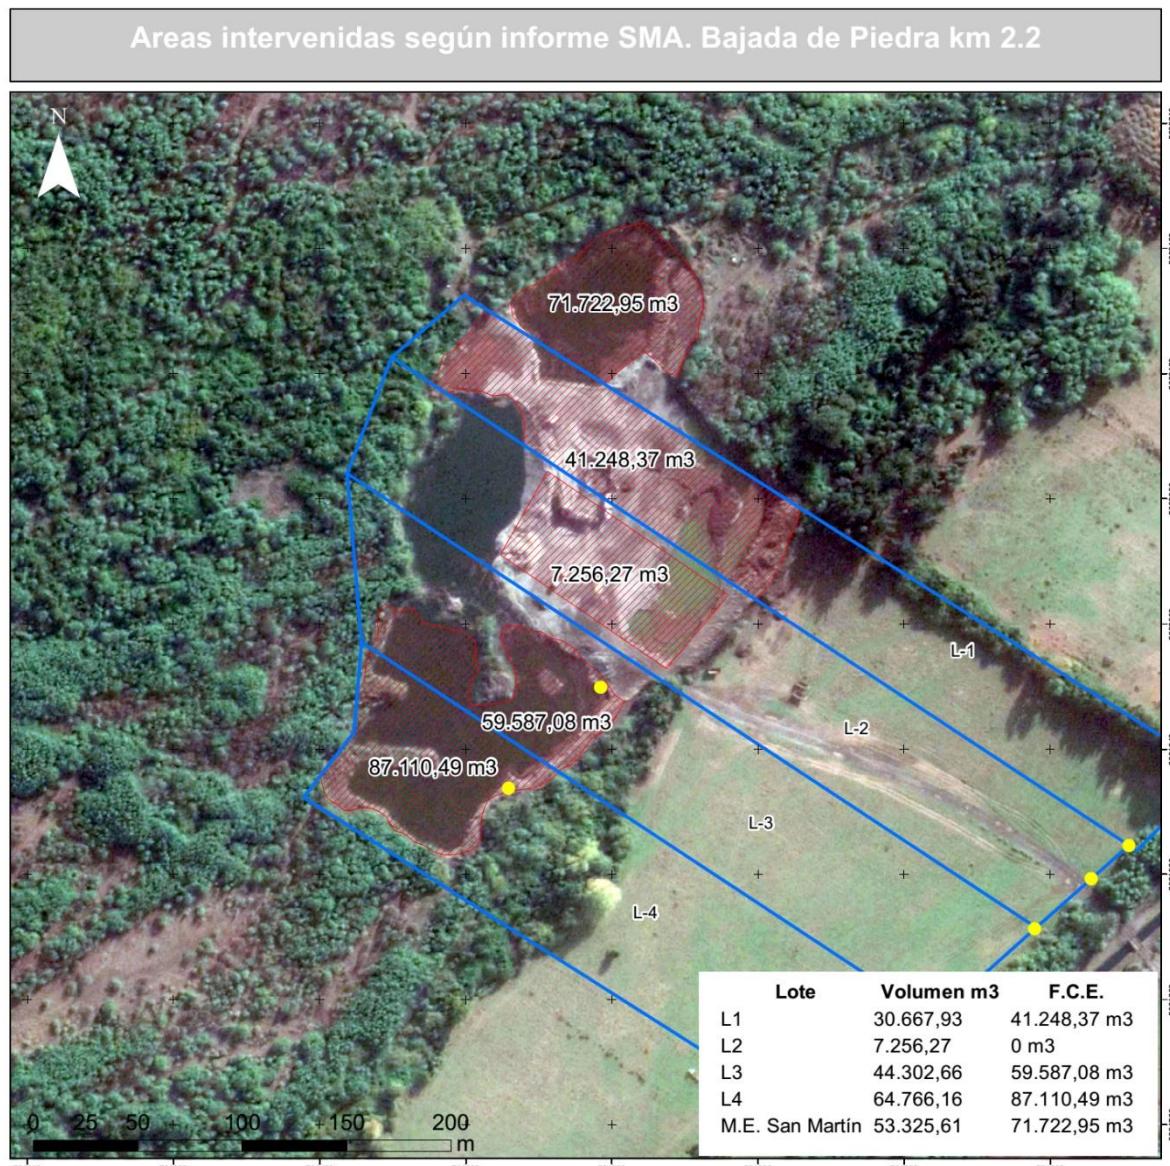
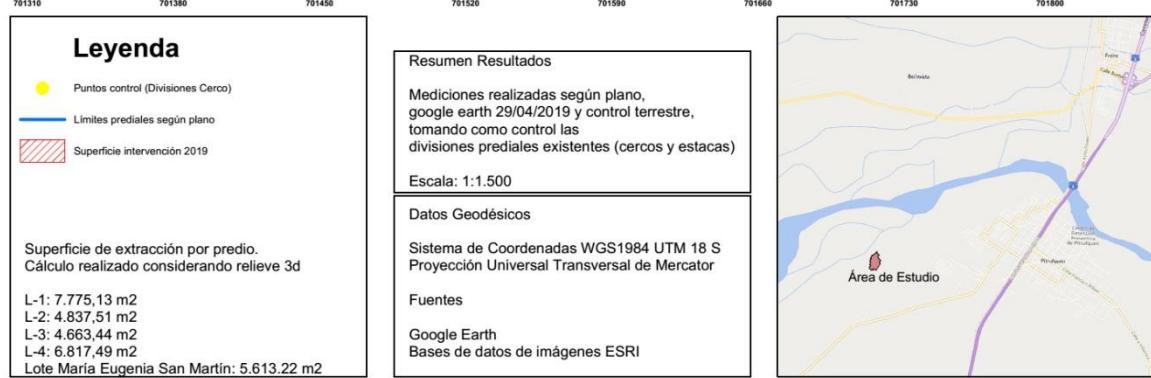
2.2. Mapa de deslindes correctos y superficies en zonas de extracción de áridos

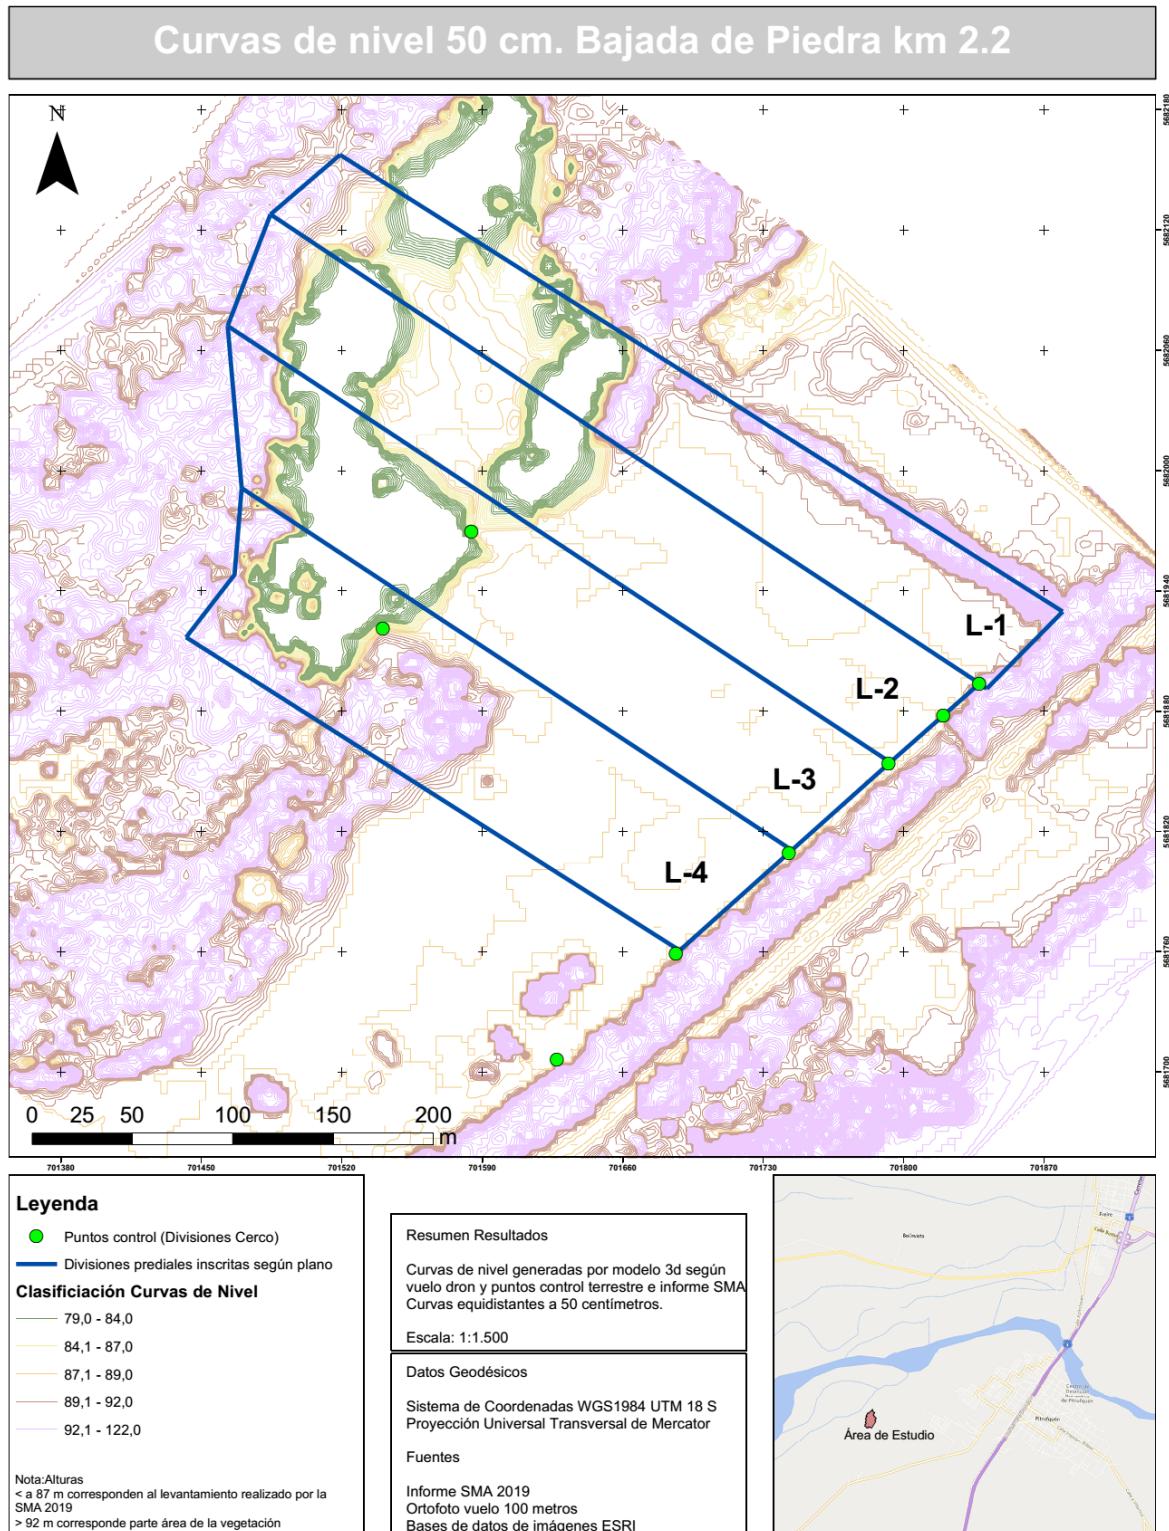
2.3 Mapa de curvas de nivel deslindes correctos (0,5 cm)

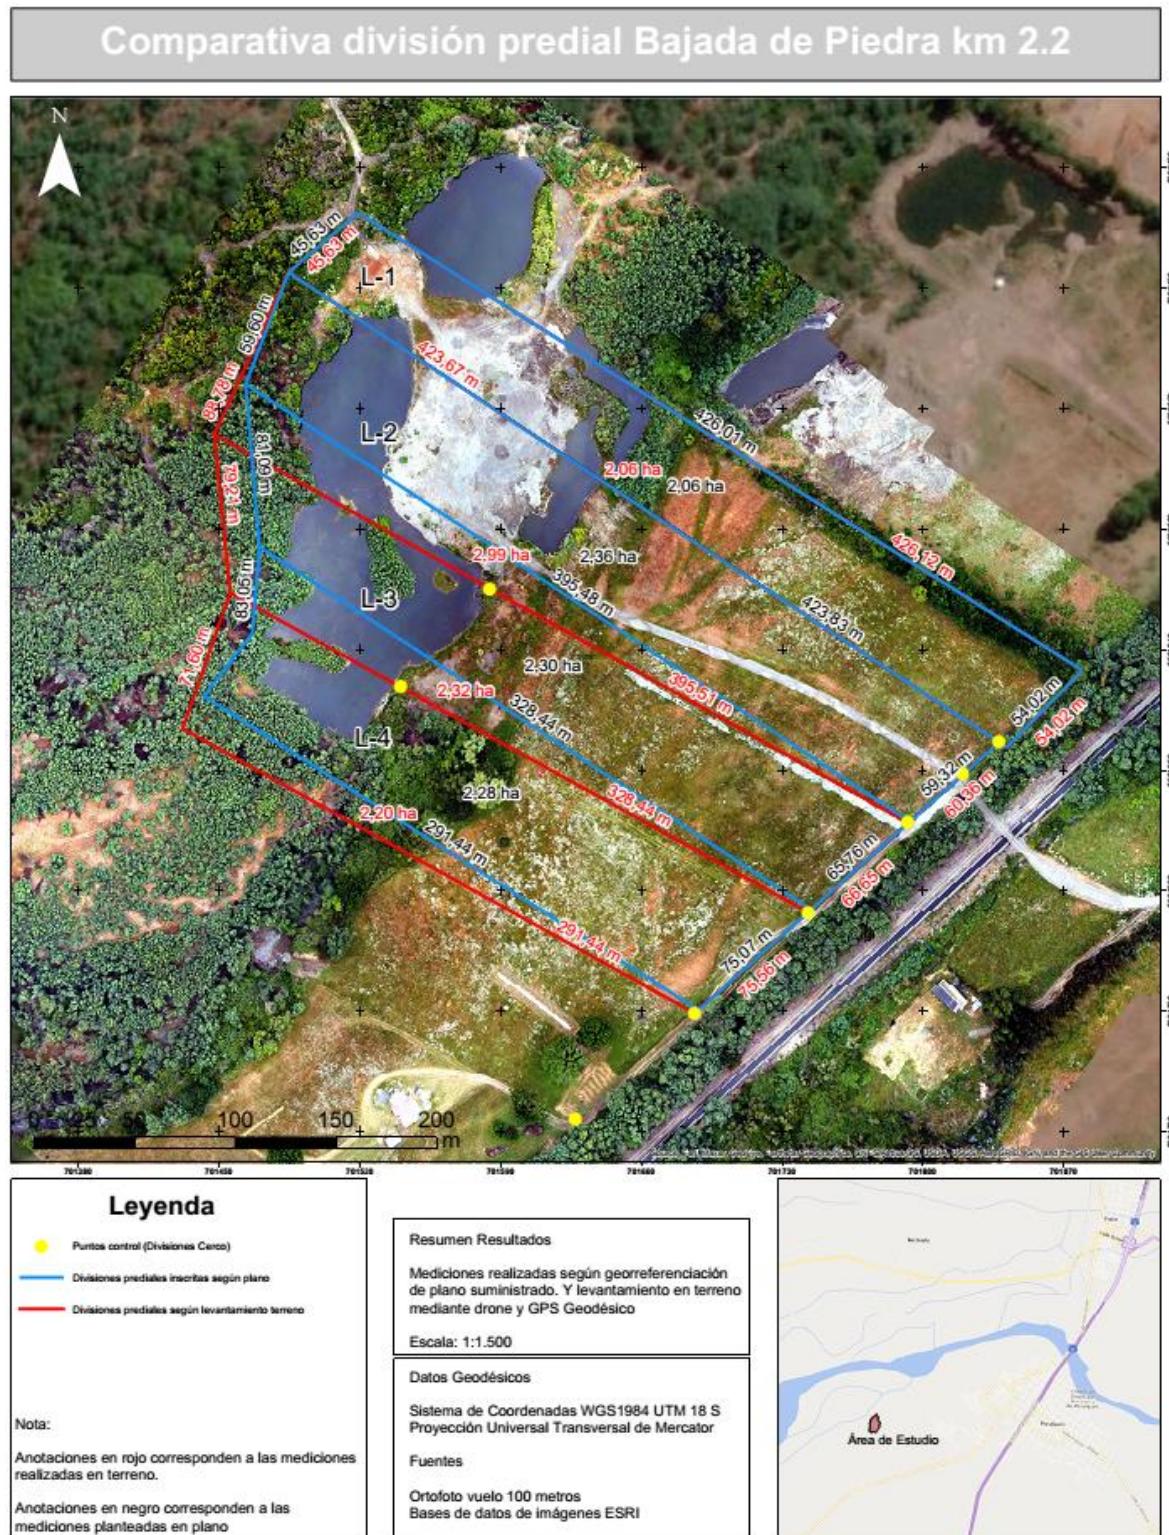
3.1. Mapa de deslindes erróneos y deslindes correctos con superficies

- El cerco ubicado en el lado sur del Lote 2 está desplazado y ocupa una superficie de 0,57 ha del Lote 3.
- El cerco ubicado en el lado sur del Lote 3 está desplazado y ocupa una superficie de 0,48 ha del Lote 4.

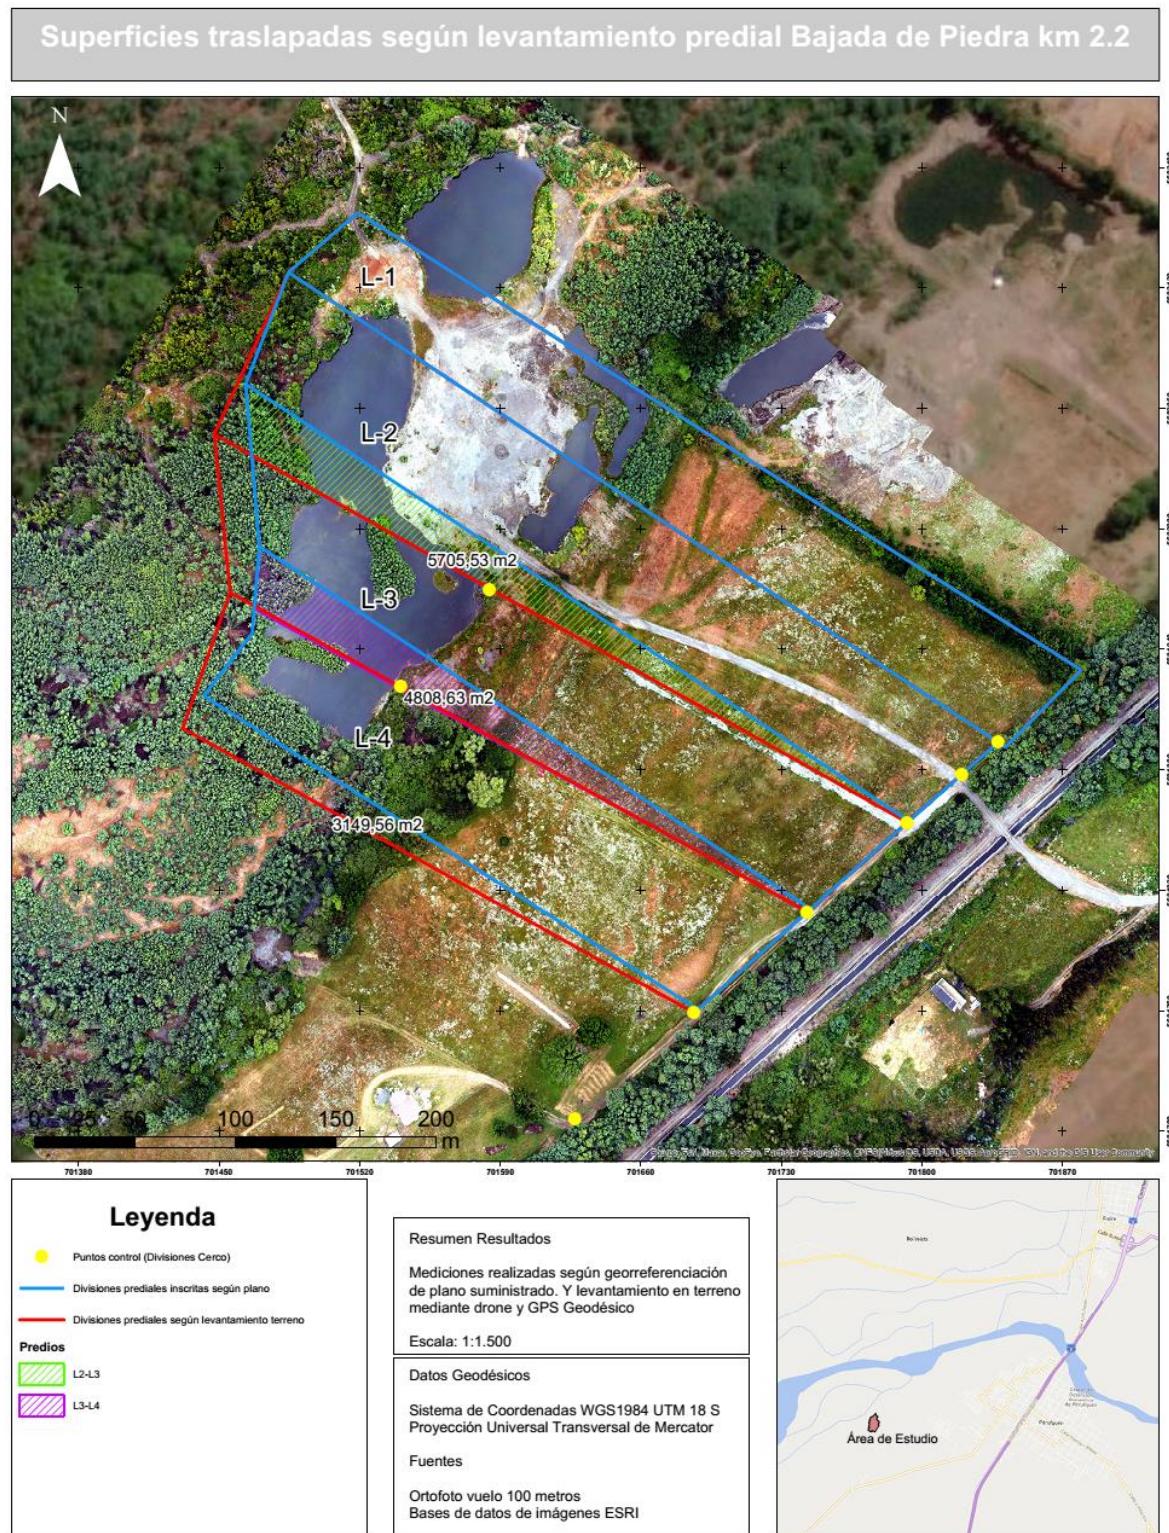
3.1. Mapa de deslindes erróneos y deslindes correctos con superficies traslapadas

Este informe deja en evidencia que el Lote-4, dado el mal establecimiento de los deslindes en terreno, posee una superficie tomada por el Lote-3 que alcanza los 0,48 ha (4808,63 m²). Además, el Lote-4 muestra una laguna claramente intervenida (Anexo 1) desde donde se extrajeron áridos por un volumen total de 87.110,49 m³, lo que es equivalente al 29,90% de la superficie total de dicho Lote.

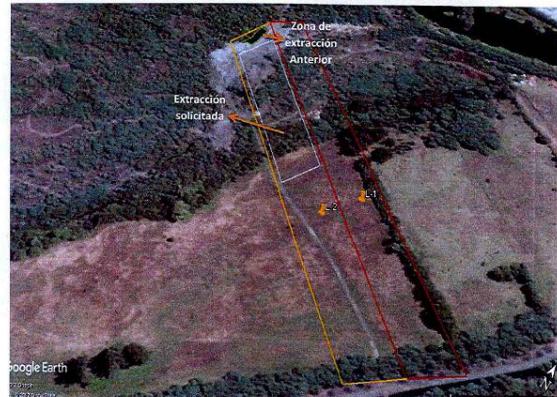
IMAGEN N° 1 PREDIO ROL 307-156, Y DETALLE DE ÁREA A INTERVENIR POR TERRANOVA

3. Que dicho proyecto, consistía en la extracción de material pétreo proveniente de un pozo seco en el Predio ROL N° 307-156, en el cual existían extracciones anteriores, que involucraba una superficie de extracción proyectada de 8.682 m², en un predio de superficie total de 24.200 m². El tiempo de extracción proyectado correspondía a 8 meses, y contemplaba un volumen de extracción total de 69.454 m³, con un volumen de extracción mensual máximo de 9.000 m³. La Imagen N° 1 representa el área a intervenir y el predio ROL 307-156.

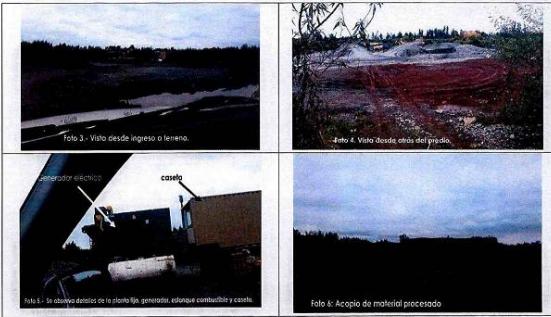
IMAGEN N° 2 FOTOGRAFÍAS TOMADAS POR LA DOH EN ACTIVIDAD DE INSPECCIÓN DE 08 DE MAYO DE 2019

16. Que, sin perjuicio de lo anterior, consta también que en actividad de inspección realizada por funcionarios de la DOH, el día 08 de mayo de 2019, la empresa aún se encontraba realizando actividad de extracción de áridos en el lugar, lo que se desprende de las siguientes fotografías remitidas por dicha autoridad.

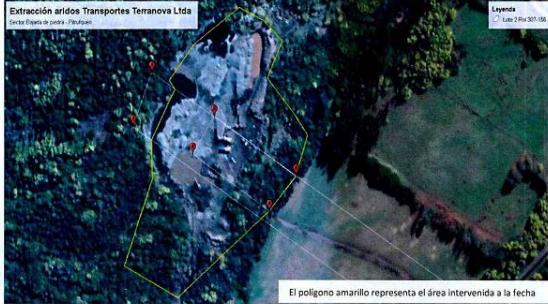
IMAGEN N°3. SITUACIÓN DEL ÁREA INTERVENIDA A AGOSTO DE 2018

19. Que, de igual forma, es posible apreciar en imágenes satelitales disponibles en google earth que en agosto de 2018 (Imagen N°3), existía intervención de maquinaria en el sector, tanto dentro del polígono autorizado como fuera de este, situación que da cuenta que la actividad de extracción de áridos habría comenzado al menos en el mes de agosto de 2018, y no en el mes de septiembre como fue informado por el titular.

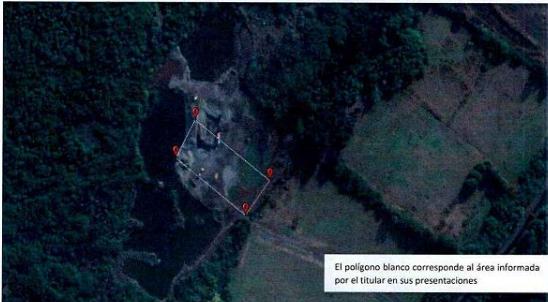
IMAGEN N° 4. POLÍGONO DE EXTRACCIÓN PRESENTADO ANTE EL SEA Y ÁREA DEL LOTE 2 (ROL 307-156)

20. Que, por otra parte, en lo que respecta a la titularidad de las áreas afectadas por el proyecto, se desprende del documento de consulta de pertinencia de ingreso al SEIA y del plano asociado al levantamiento topográfico lote 2, que los polígonos establecidos en ambos documentos no se conciden con la zona efectivamente intervenida por el proyecto. Lo anterior, se visualiza en la imagen N° 4.

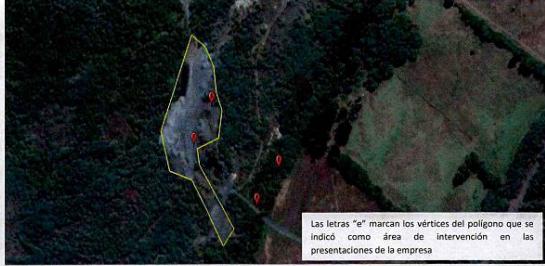
IMAGEN N° 5. SITUACIÓN PREVIA A LA EJECUCIÓN DEL PROYECTO

Superintendencia recurrió a imagen de 2017 (Figura N° 5). En esta imagen es posible apreciar que en dicho momento, el área intervenida correspondía a 8.313 m² (0,8 hectáreas), considerándose este punto como la situación base del sector. Lo anterior, se encuentra en concordancia a lo informado por el propio titular al SEA, en su presentación de fecha 29 de noviembre de 2017, que describe la misma área como zona intervenida de forma previa al proyecto (Imagen N° 1).

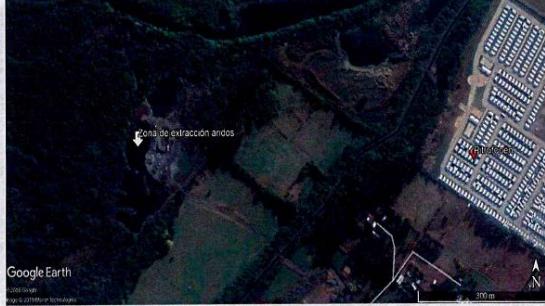
IMAGEN N° 6 SITUACIÓN ACTUAL DEL PROYECTO

22. Luego, el área de intervención que presentaba el proyecto a la fecha de la inspección ambiental corresponde a la siguiente:

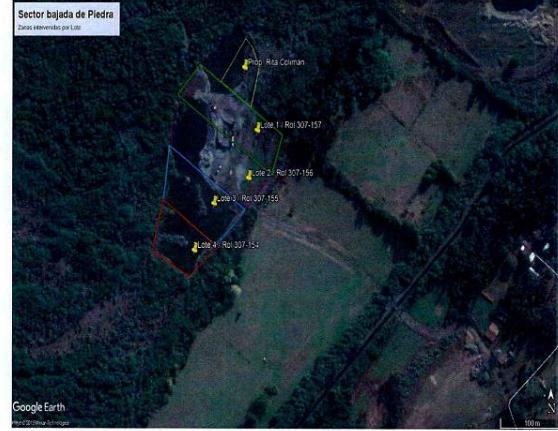
IMAGEN N° 7. PERÍMETROS DE ZONAS INTERVENIDAS EN LOS LOTES NO AUTORIZADOS

23. Luego, y en cuanto a lo denunciado por don Luis Alberto Ferrada Ibáñez, es posible apreciar que el área de intervención del proyecto no se limitó al área informada al SEA o al área del Lote 2 Rol 307-156, que se indicó como área de intervención en solicitudes realizadas al SEA y a la Ilustre Municipalidad de Pitrufquén, sino que por el contrario se extendió sin autorización a los predios colindantes Lote 1 Rol 307-157, Lote 3 Rol 307-155, Lote 4 Rol 307-154 y Lote de propiedad de Rita Colman, afectando el suelo, la flora y vegetación presentes en dichas áreas. Lo anterior se grafican en la siguiente imagen.

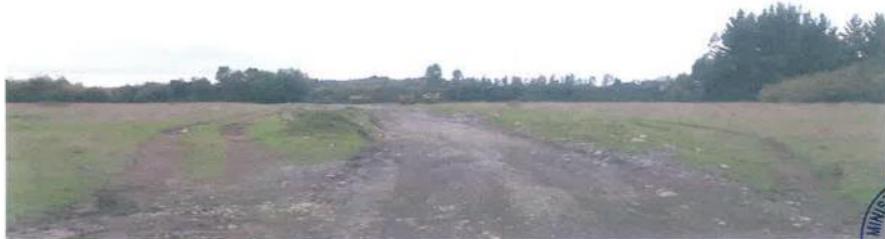
Foto 1.- Hacia la zona de explotación. Se observa tres carros tolva (acoplado) para el traslado de material.

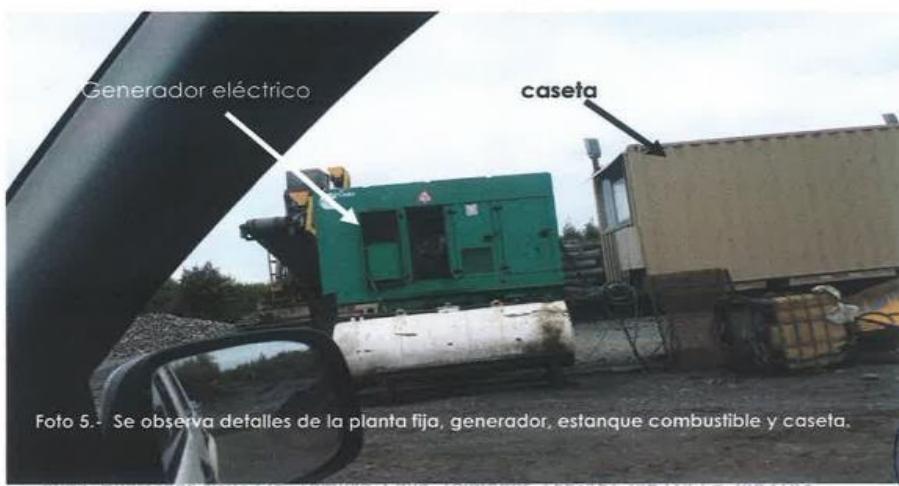
Foto 5.- Se observa detalles de la planta fija, generador, estanque combustible y caseta.
Avda. Huerranos N° 01775, Temuco, Chile. Teléfonos: (56-45) 2462142 - 2462143.
Fax: (56-45) 2462173. www.mop.cl - Email: correo@mop.gob.cl

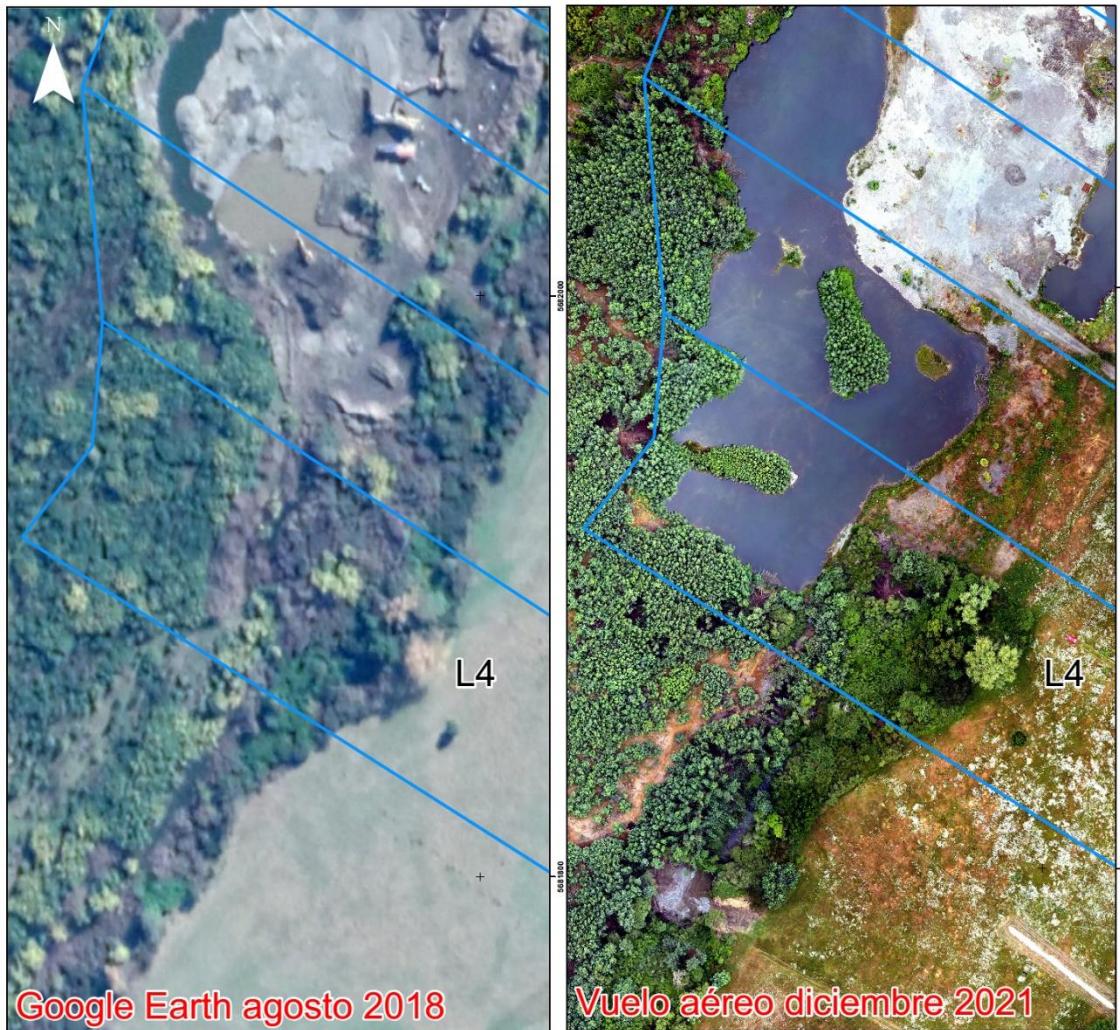
Imagen comparativa sobre corta y extracción de vegetación arbórea entre los años 2018 y 2021.

Comparativa perdida de vegetación Bajada de Piedra km 2.2

Finalmente, y como antecedente (Anexo 4) se incluye mapa comparativo de vegetación arbórea y arbustiva del Lote 4 existente al año 2018 (antes de la intervención y extracción de áridos) en relación con el año 2021. La imagen muestra claramente la corta y extracción de árboles no autorizada.
