Asunto: Informe Técnico

LEVANTAMIENTO CARTOGRÁFICO LOTEO PREDIO BAJADA DE PIEDRA Km 2.2

COMUNA: Pitrufquén

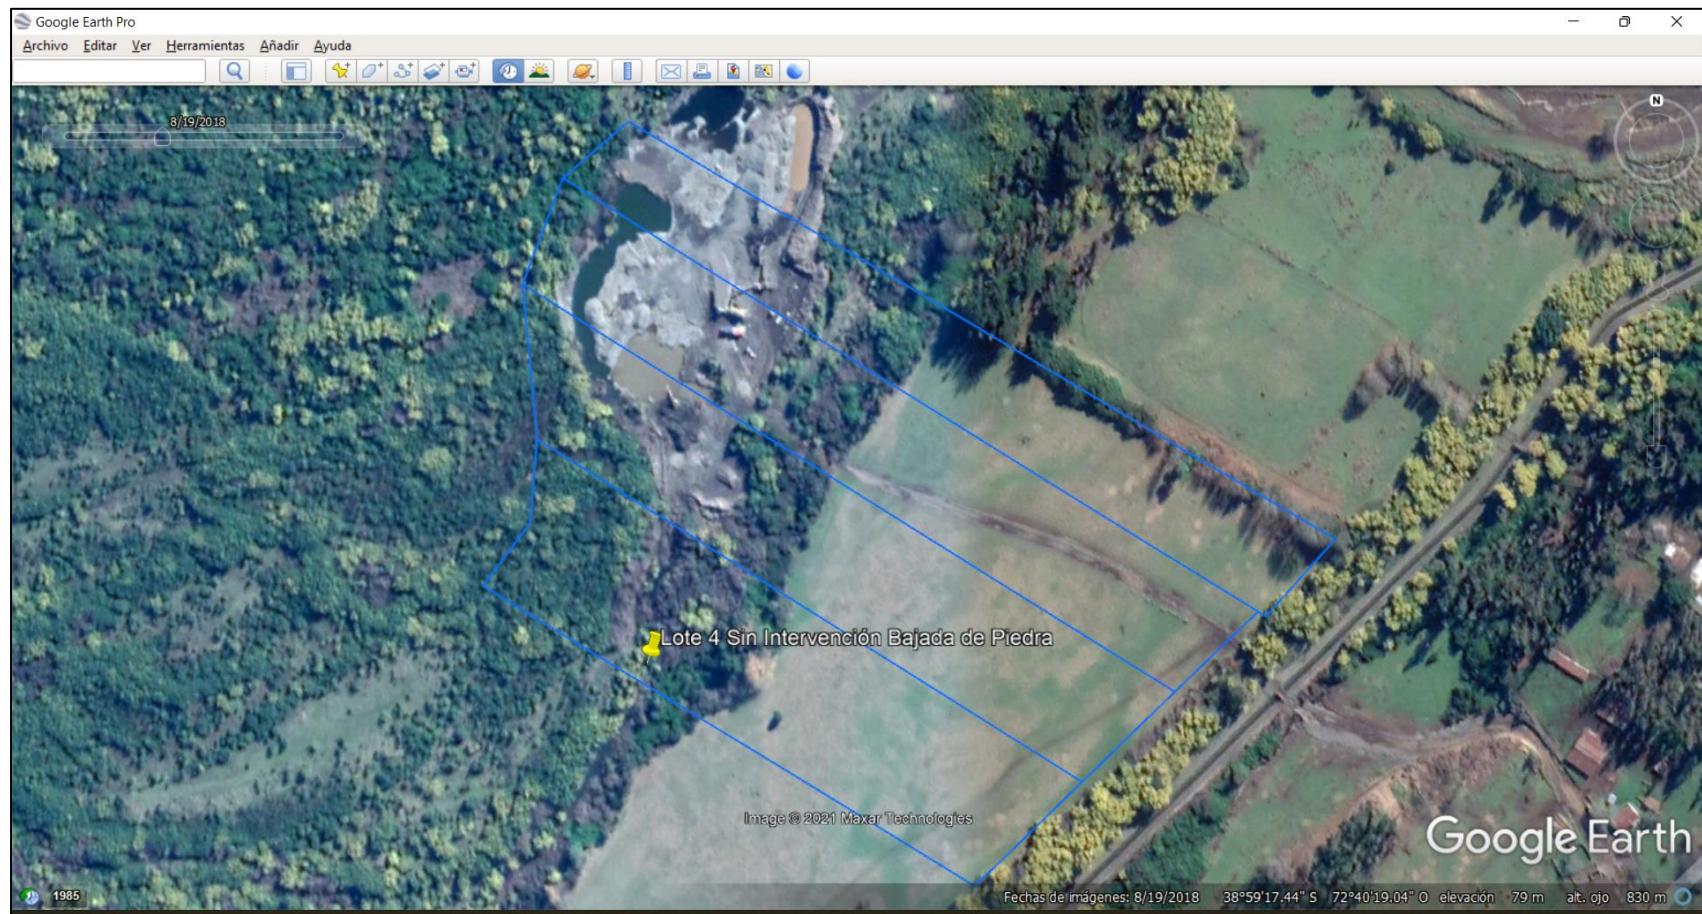
Ilustración 1: Base datos Google Earth 19/08/2018

Las ilustraciones 1 y 2 corresponden a imágenes satelitales obtenidas desde el software Google Earth, cuya fuente corresponden a la base de datos de imágenes de alta resolución Maxar del día 18 de agosto del año 2018. La composición corresponde al mosaico de dos imágenes cuyos ID son: 1030010083338000 y 1030010081AD7500.

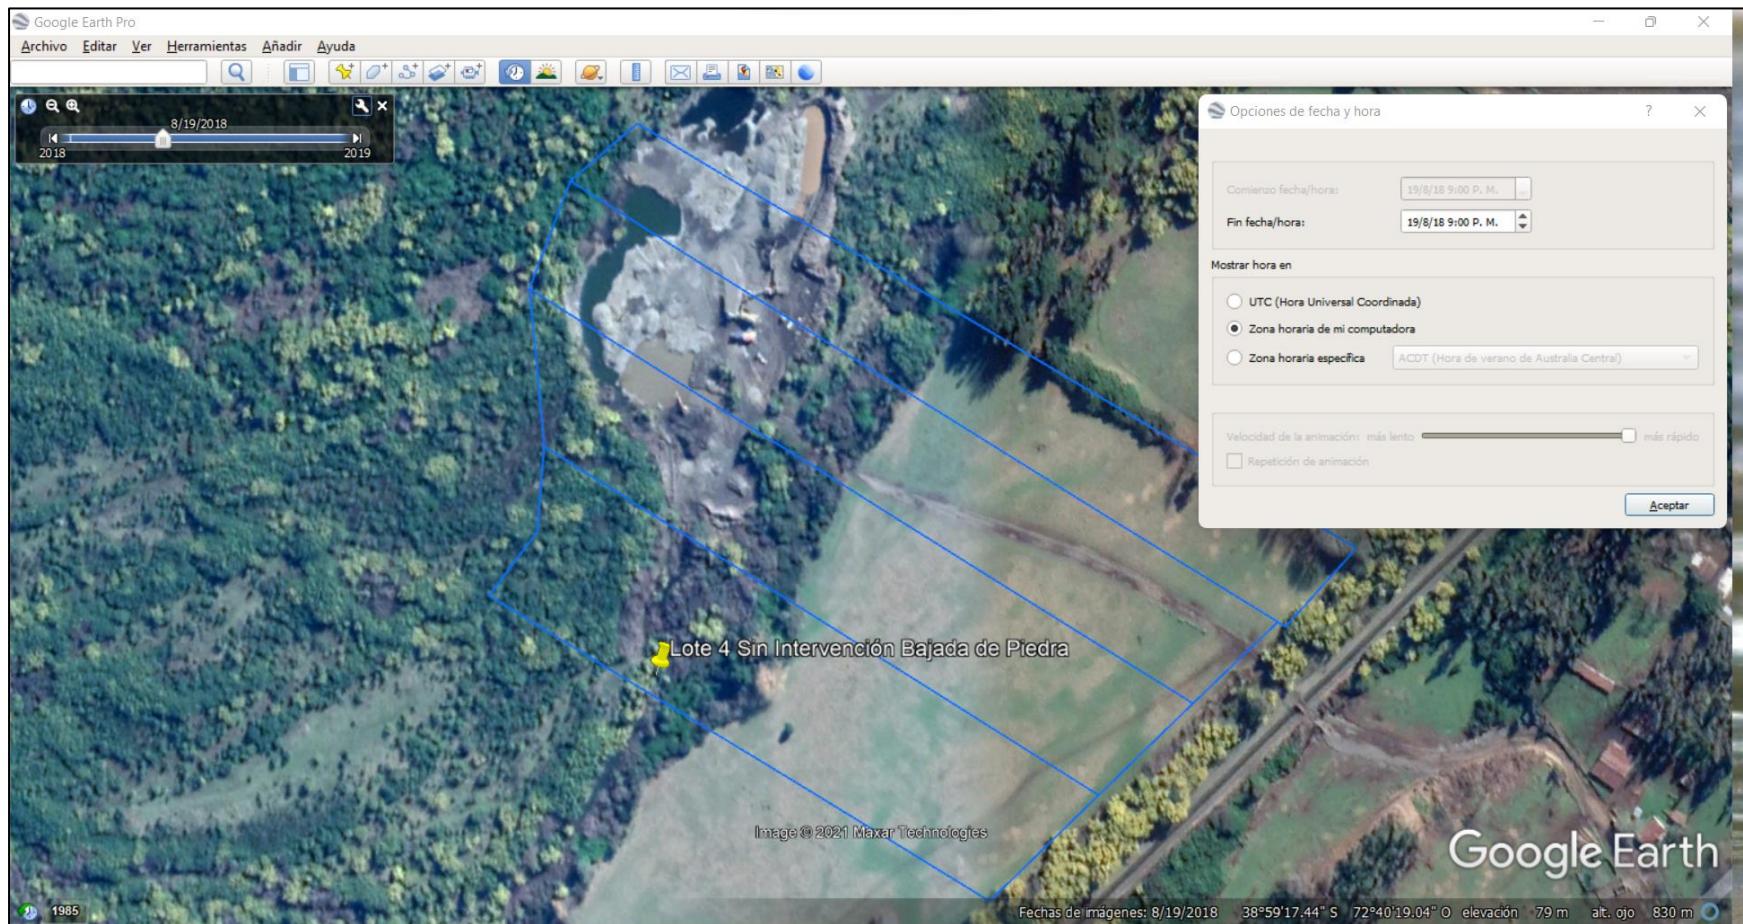
Ilustración 2: Base datos Google Earth 19/08/2018

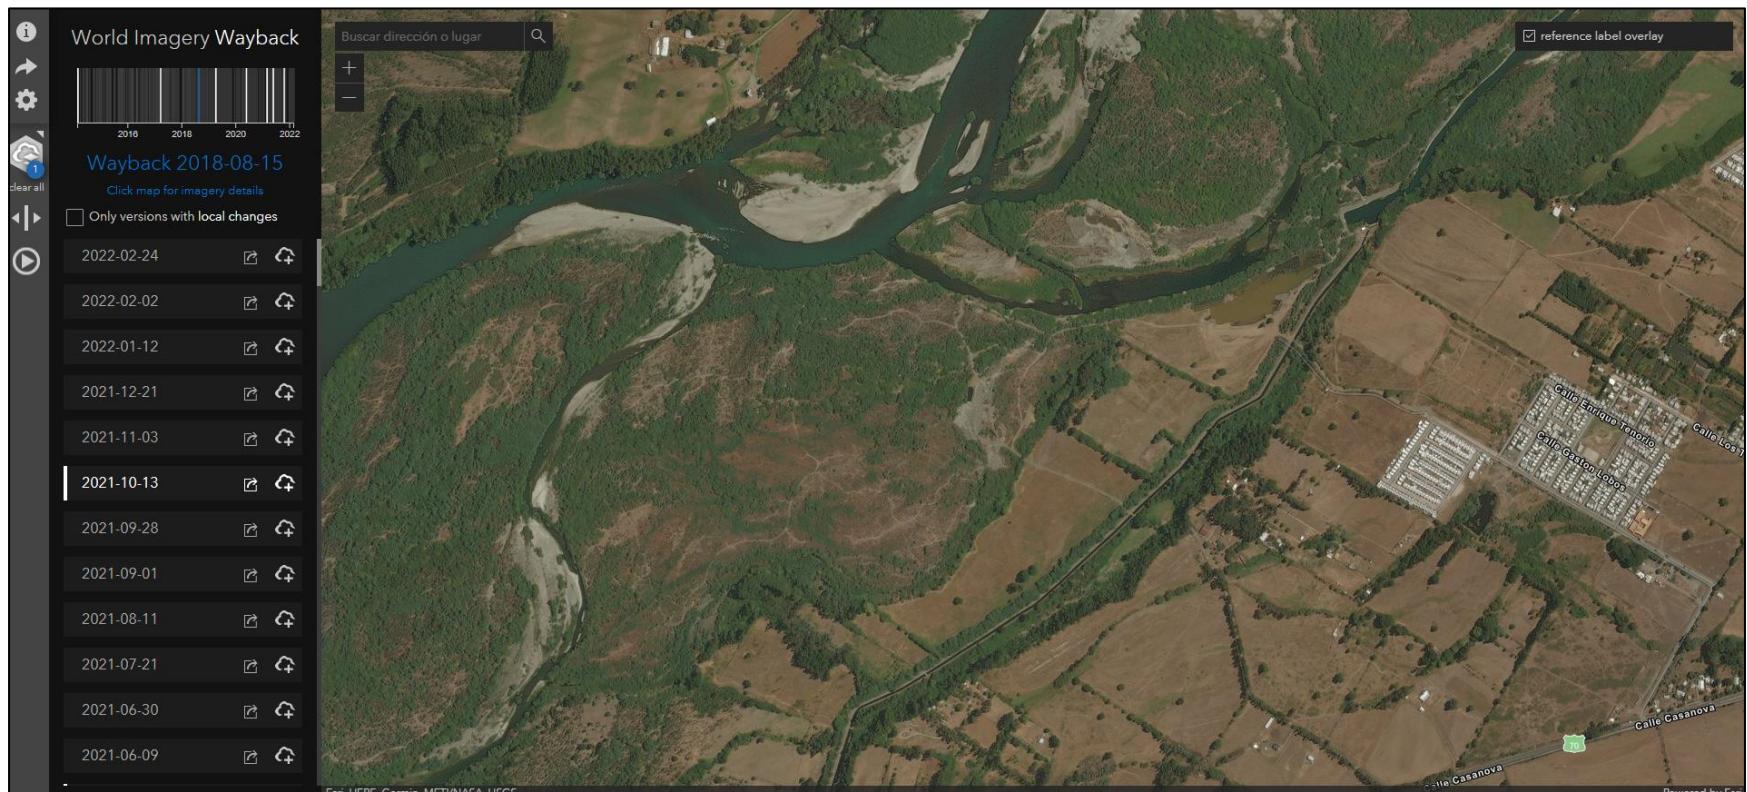
Ilustración 3: Base de datos Imagery ESRI: 15/08/2018
