13 de octubre de 2022  
Legal 0117- 22

**Ref.: Procedimiento sancionatorio Rol D-049-2022** / Hace presente circunstancias relacionadas con cargo N°6, referido a la especie *Metharme lanata*.

## I. Antecedentes que permiten sostener que CMTQB no ha afectado individuos de *Metharme lanata*

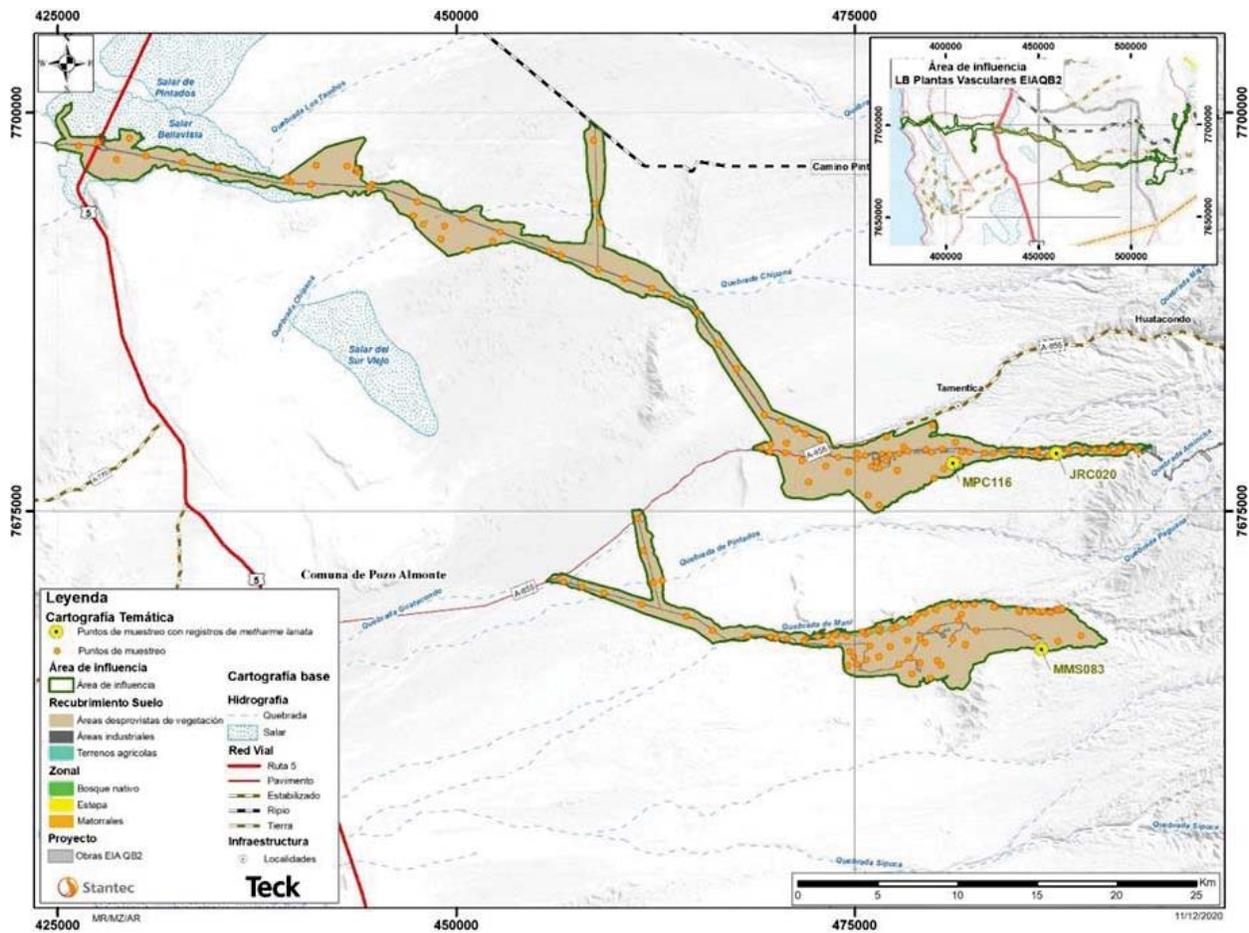
Imagen 1. Esfuerzo de Muestreo en Levantamiento de Línea De Base EIA QB2

En la Imagen 1 se observa en color naranja los puntos de muestreo correspondientes a levantamientos realizados para estas áreas en el EIA, mientras que en amarillo se observan los puntos donde hubo registros de *Metharme lanata* para la línea de base del mismo estudio aprobado por la RCA N° 74/2018.

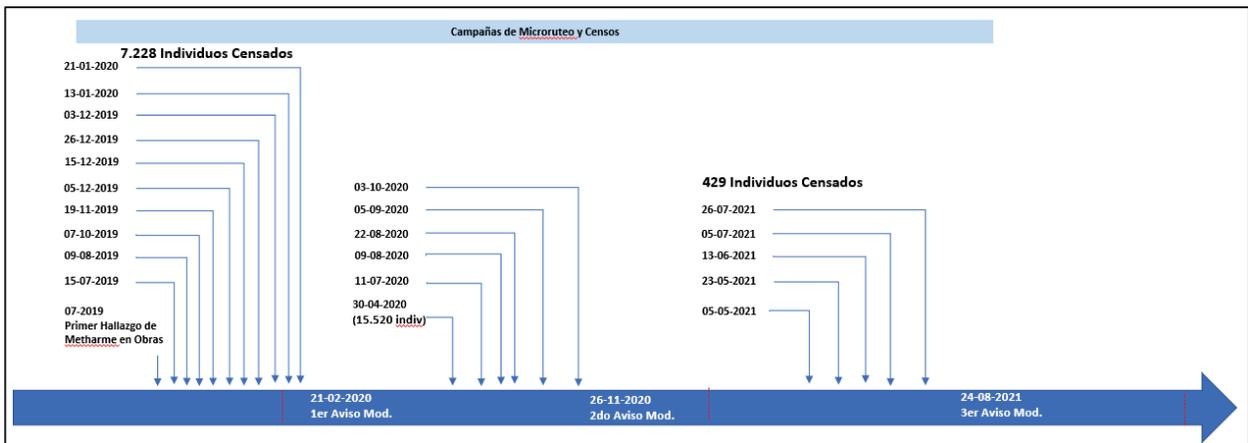
**Imagen 2: Resumen actividades censo**

Un resumen de las actividades de censo se contiene en el siguiente cuadro:

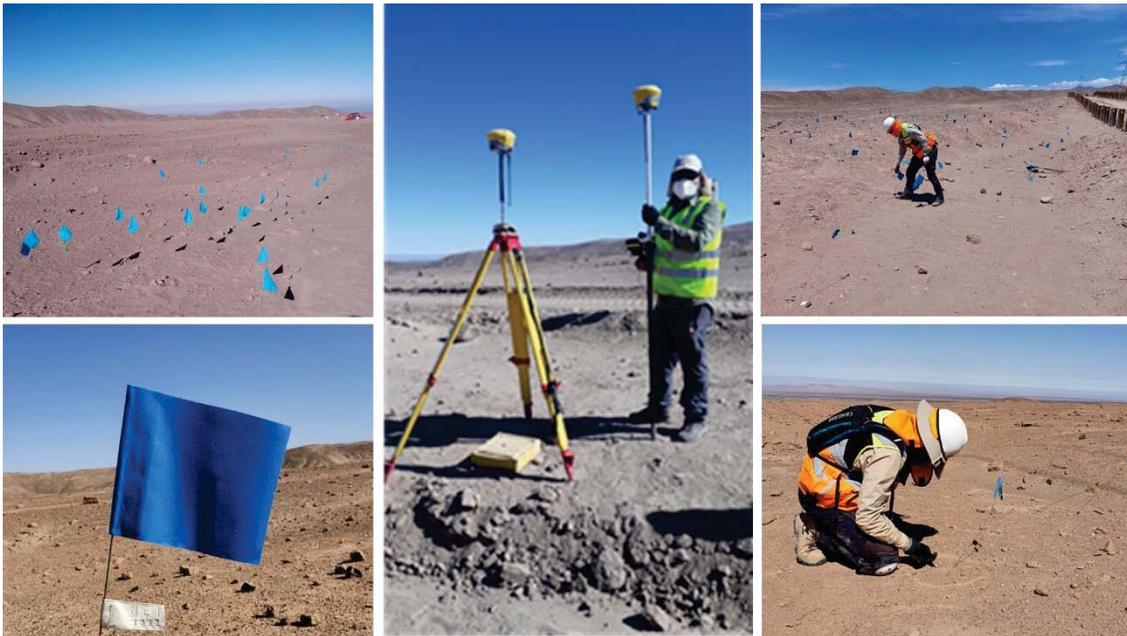
Figura N° 1. Individualización de plantas con banderines y censo geodésico (RTK)

Los individuos fueron demarcados con banderines azules y placa de aluminio que contienen el código ID de la planta, según da cuenta la Figura 1. Asimismo, cada individuo fue registrado en plataforma Survey123, la cual va individualizando cada planta con un ID y coordenada geográfica. Según se dará cuenta en lo sucesivo, esto ha permitido a CMTQB efectuar un seguimiento y monitoreo de los individuos identificados dentro del buffer, a fin de constatar la inexistencia de afectación como consecuencia de la ejecución de las obras.

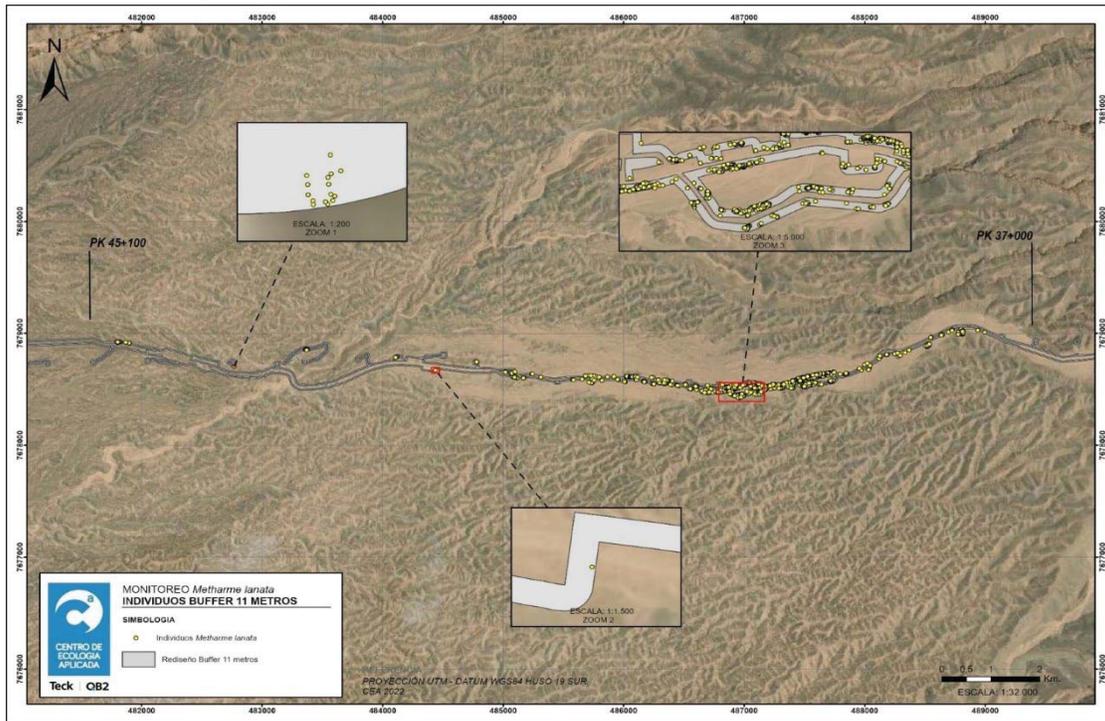
Figura N° 2 Localización de individuos de *Metharme lanata* en el buffer de 11 metros.

Como señalamos, la información de los individuos catastrados dentro del buffer fue registrada y consolidada, georreferenciando a cada individuo de *Metharme lanata* en su interior. De esta manera, según da cuenta la Tabla anterior, se identificaron y se da seguimiento, a la fecha, a un total de 2.692 individuos, incluidos los 8 individuos del EIA. La siguiente Figura 4 representa los individuos registrados dentro del buffer de protección establecido para las obras reajustadas:

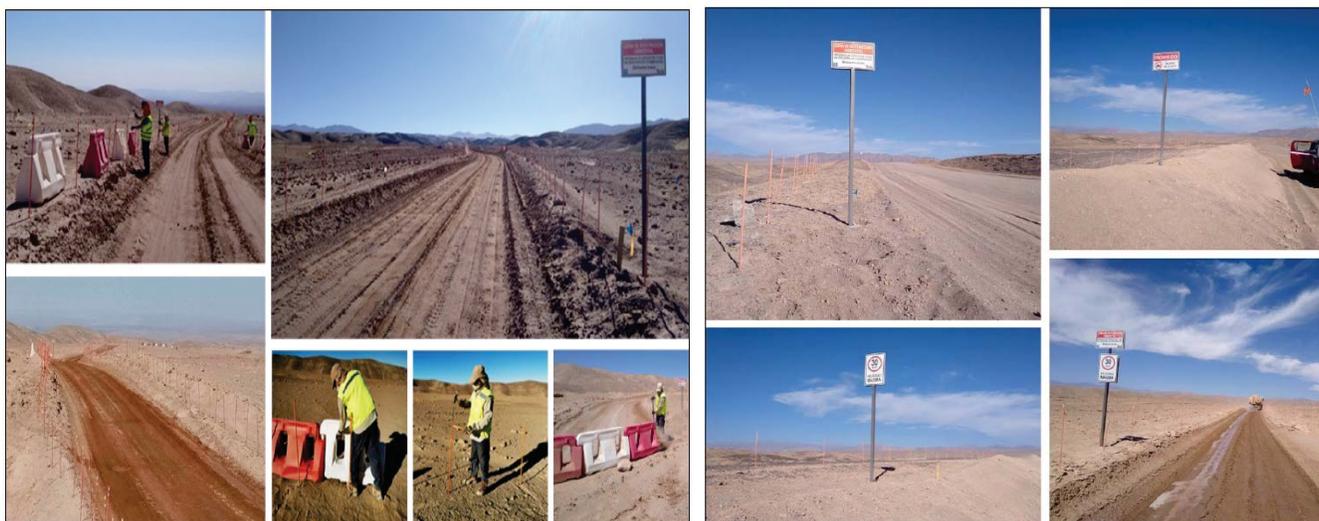
Asimismo, cabe señalar que, de manera complementaria, en las zonas más sensibles, es decir la más cercanas a las *Metharme lanata*, se instalaron barreras de contención *New Jersey* rellenas de material para evitar que fueran derribadas por el viento, con el objetivo de incrementar la protección de los individuos que se encuentran aledaños al área de construcción. Además, a través de un control de acceso mediante garitas operativas en el área en cuestión, en jornada diurna y nocturna, se verifica que todo trabajador que circule y trabaje en el área cuente con una inducción específica sobre *Metharme lanata*, además de asegurar la restricción de ingreso.

Figura N° 13 Instalación de conduits y New Jersey en el buffer de 11 metros.  
Fuente: CEA, 2020.

Figura N° 15 . Señalética instalada para la no afectación de *Metharme lanata*.  
Fuente: CEA, 2020.

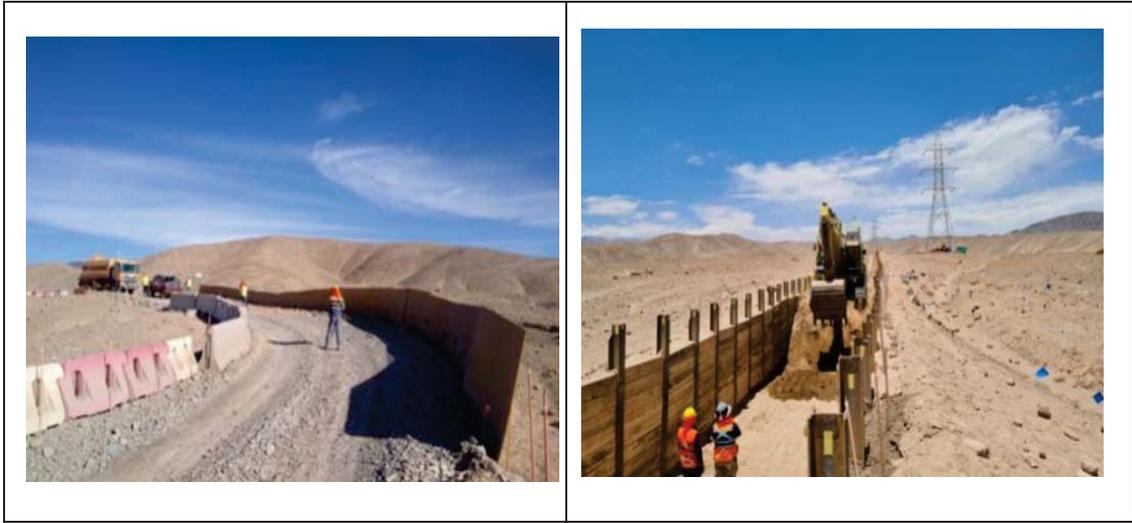
Sólo una vez que se liberaron las áreas, asegurando la ausencia de individuos, se procedió a intervenir el terreno. A modo de ejemplo, en el siguiente registro fotográfico se puede apreciar la ejecución de obras en el área liberada, con las respectivas medidas de control, sin afectación a individuos de *Metharme lanata*.

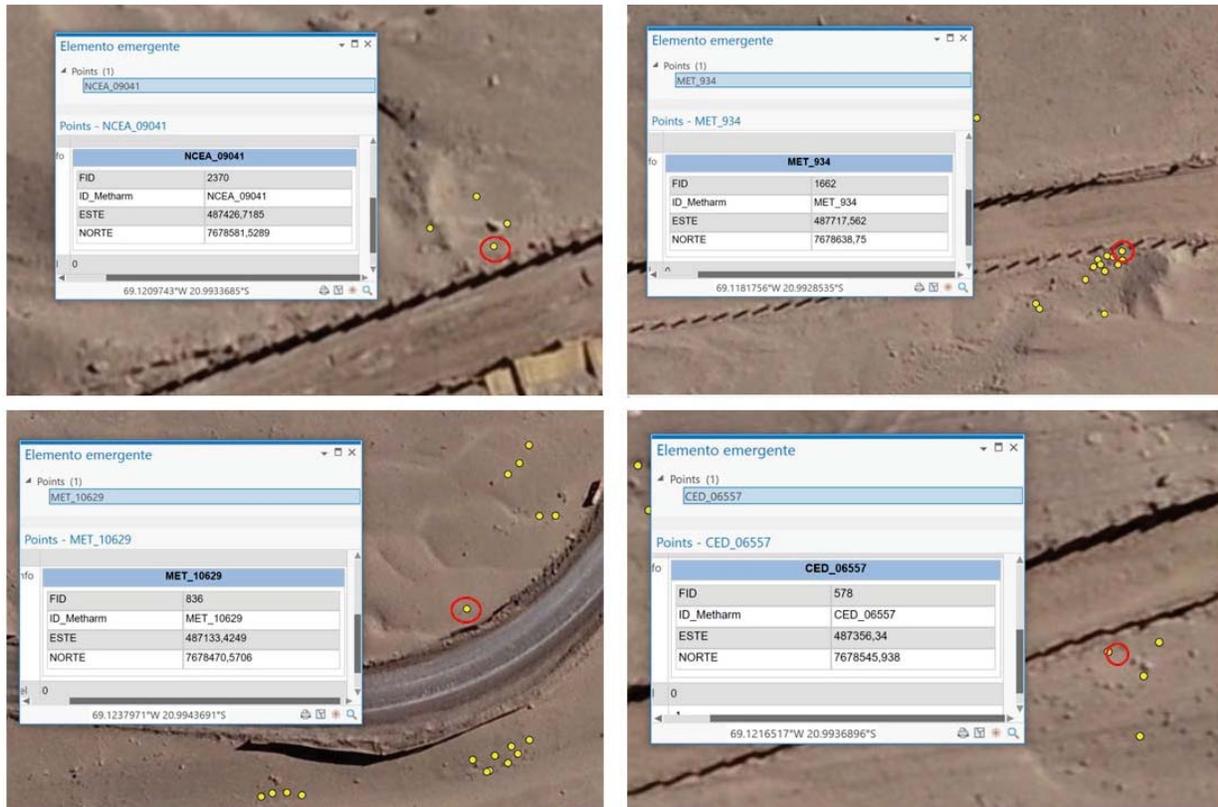
Las fichas de cada uno de los individuos identificados se acompañan en el Anexo I. A modo meramente ejemplar, se destaca para estos efectos en la siguiente imagen una muestra de 4 individuos monitoreados mensualmente desde su hallazgo, los cuales a la fecha no han sido afectados a pesar de la cercanía de aquellos con respecto a las obras en ejecución.

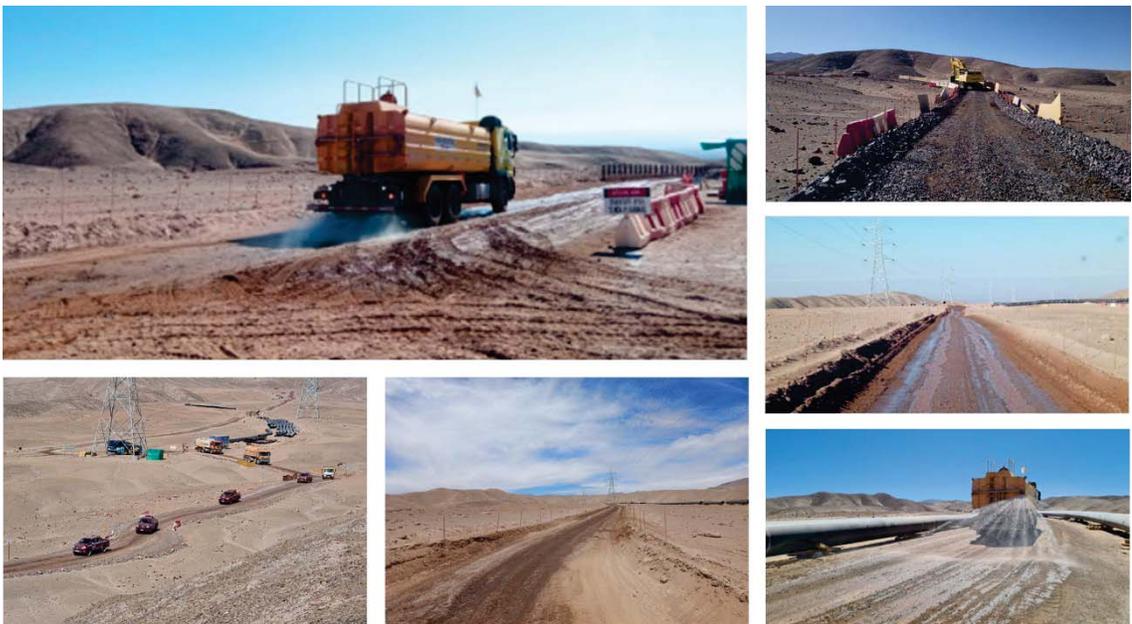
- Inspección del balizado, tránsito de vehículos y humectación del camino: de forma diaria se realiza inspección y estado del balizado. De acuerdo con lo reportado por los supervisores en terreno, el estado del balizado se ha mantenido en buen estado hasta la fecha, cumpliendo con su función protectora de los individuos de *Metharme lanata*. Se ha realizado mantención periódica del balizado y barreras físicas de protección (new jersey, mallas, etc.), los que han sido repuestos oportunamente. Por otro lado, la humectación del camino y la aplicación de supresor de polvo (bischofita) ha sido efectivo para el control de material particulado producto al tránsito de vehículos. A su vez, el tránsito de vehículos se realiza respetando la señalética y los caminos habilitados los cuales se encuentran debidamente señalizados y cercados (Figura 5).

Figura N° 5 Supervisión de condición del balizado. Fuente: Elaboración propia.

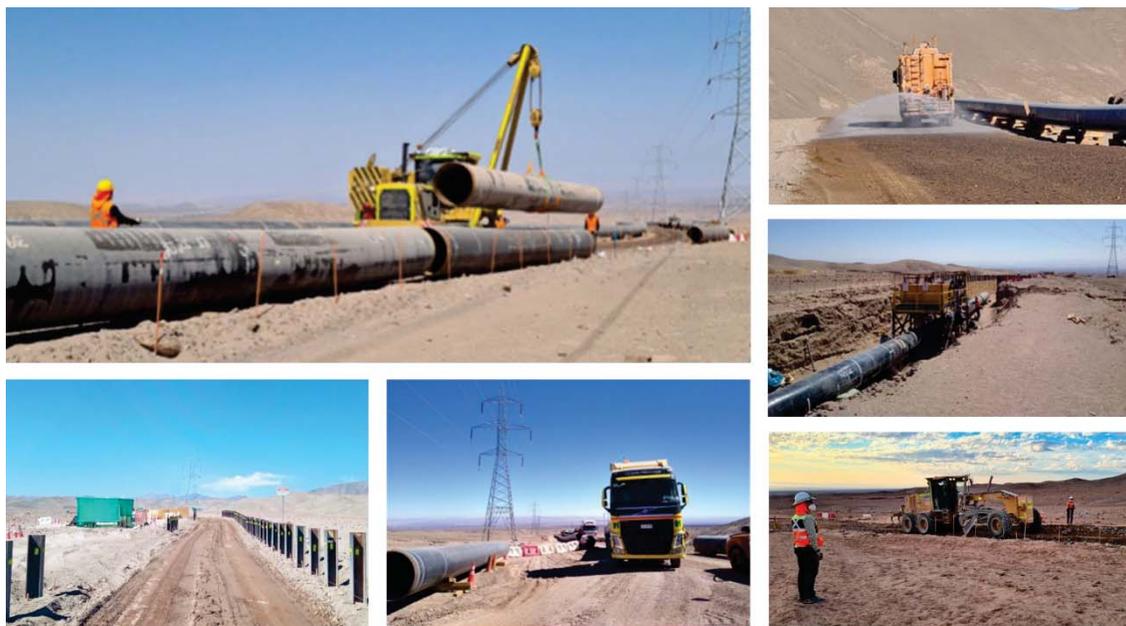
Obras de CEA durante toda la etapa de construcción de los Tramos 1, 2 y 3 del Pipeline en relación al rediseño de obras presentado (Figura N°6), el cual ha verificado el cumplimiento de la no afectación de individuos de *Metharme lanata*, lo cual se evidencia mediante declaraciones juradas de los profesionales que han realizado dicha actividad (Anexo I). De forma diaria y previo a cada actividad se realiza una evaluación del área y una charla grupal a todo el personal que trabaja en el tramo sensible de *Metharme lanata*, considerando la premisa de que ninguna actividad de construcción en dicho tramo se realiza sin la presencia de al menos un especialista del área biológica encargado de la inspección de obras con el objetivo de que toda actividad sea realizada dentro del área liberada para la construcción, y de esta manera cautelar la no afectación a ningún individuo de la especie.

Figura N°6 Inspección de obra STC y STAD en áreas con individuos de *Metharme lanata*. Fuente: Elaboración propia.

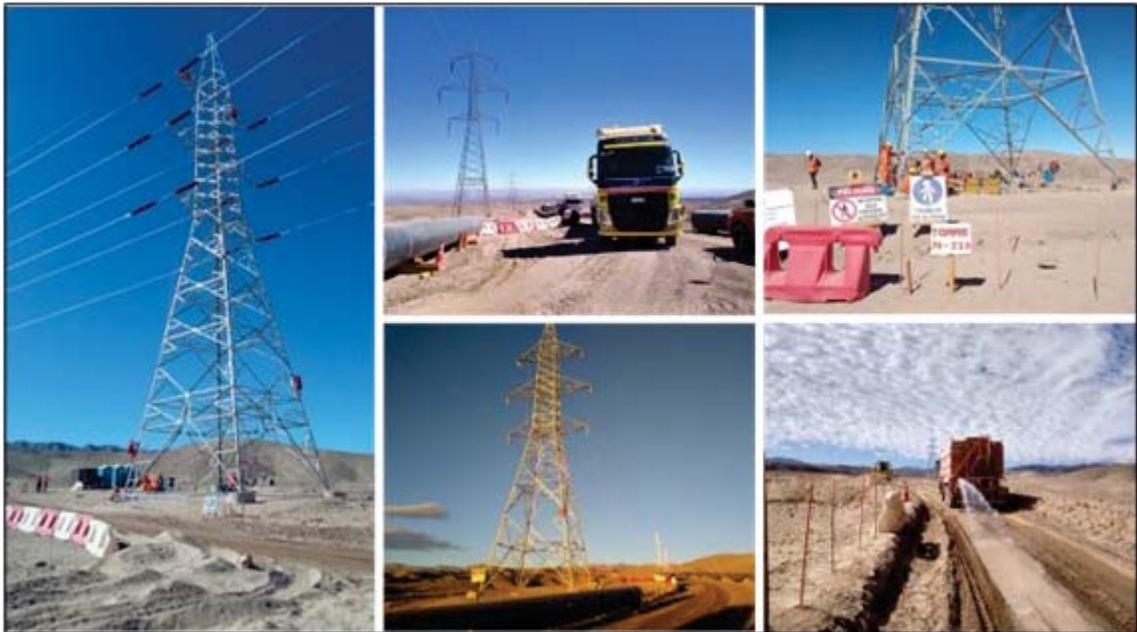
- Inspección de obras para el montaje y tendido de LAT en el tramo sensible de *Metharme lanata*: se ha cumplido con la presencia diaria y permanente de Supervisores de Obras de CEA durante toda la etapa de construcción de los montajes de las torres y tirado de líneas para la construcción de la LAT 220 kV del Proyecto. Para la correcta inspección de obras asociadas a la construcción de la LAT, previamente junto con la empresa encargada de montaje de torres, se revisó la planificación diaria de actividades y el esquema de trabajo con el tipo de torre a montar y tendido, para posteriormente verificar en terreno que no hubiese afectación a ningún individuo de la especie. Del mismo modo que lo realizado para las obras del trazado de ductos, diariamente y previo a cada actividad se realiza una evaluación del área y una charla grupal a todo el personal que trabaja en el tramo sensible de *Metharme lanata*. Por lo tanto, de acuerdo con las declaraciones entregadas por los supervisores de obra CEA (Anexo I) a la fecha no se ha evidenciado afectación a ningún ejemplar de *Metharme lanata* en la construcción de la LAT.

Figura N° 5 Inspección de obra LAT en áreas con individuos de Metharme lanata. Fuente: Elaboración propia.

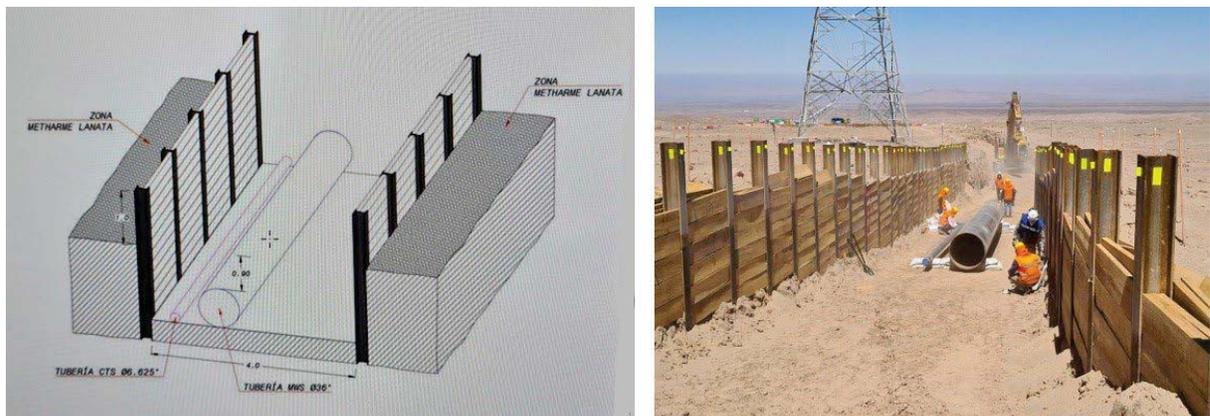
- Inspección de obras durante la construcción del muro berlínés (Rediseño de obras N°3): dentro de las actividades supervisadas se encuentra la construcción de la zanja subterránea donde van dispuestas las tuberías de concentrado y de agua desalinizada de acuerdo con el rediseño de obras N°3. Dada la complejidad de esta área, se realiza el método constructivo denominado “muro berlínés”, el cual consiste en la instalación de perfiles H bajo el suelo, para posteriormente a medida que se va excavando, se instalan tablonces de madera entre los perfiles H con el fin de contener el perfil de tierra en su lugar y evitar de este modo cualquier afectación a la especie protegida (Figura N°8).

Figura N° 8 Esquema de método constructivo de “muro berlínés” (izquierda) y “muro berlínés” ya construido en el área (derecha). Fuente: Elaboración propia.

Finalmente, y con el objetivo de no afectar a ningún ejemplar de *Metharme lanata*, se implementó el método de construcción tipo “muro berlinés”, que es incompatible con la operatividad del camino durante la construcción en el tramo donde este se sobrepone con la traza de los ductos (PK 38+800 a 39+800), puesto que el muro utiliza el ancho disponible de la faja de 5 metros, cortando el camino que conecta las obras. Por este motivo, se reubicó el camino de construcción en dicho tramo en un sector separado de la plataforma de los ductos, con el fin de no afectar a ningún ejemplar de esta especie (**Rediseño N°3**). Esta información fue presentada a la autoridad en agosto 2021 en el documento “Informe Técnico Aplicación Medida de Mitigación “MM-11 Proyecto QB2 (comprobante de carga 114233)”<sup>3</sup>.
