**EN LO PRINCIPAL:** DEDUCE RECURSO DE REPOSICIÓN **PRIMER OTROSÍ:** EN SUBSIDIO, DEDUCE RECURSO JERÁRQUICO; **SEGUNDO OTROSÍ:** SUSPENSIÓN DEL PROCEDIMIENTO ADMINISTRATIVO; **TERCER OTROSÍ:** EN SUBSIDIO, SUSPENSIÓN DE LOS EFECTOS DEL ACTO ADMINISTRATIVO; **CUARTO OTROSÍ:** SOLICITA RESOLUCIÓN INMEDIATA; **QUINTO OTROSÍ:** ACOMPAÑA DOCUMENTOS QUE INDICA.

Que, a través de esta presentación, vengo en interponer **recurso de reposición** en contra de la Res. Ex. N°2/ Rol D-113-2022, de fecha 11 de octubre de 2022, que rechazó el Programa de Cumplimiento (en adelante, “PdC”) presentado por mi representada, en virtud de lo dispuesto en los artículos 15 y 59 de la Ley N° 19.880, que establece las bases de los procedimientos administrativos que rigen los actos de los órganos de la Administración del Estado (“LBPA”).

La empresa es titular de la unidad fiscalizable consistente en obra de construcción del edificio ubicado en la calle Manuel Montt N° 1204, comuna de Providencia, Región Metropolitana (en adelante, “la obra” o “el edificio”). La obra se terminó de construir en julio de 2021 y fue recepcionada por la Dirección de Obras Municipales de la I. Municipalidad de Providencia en marz

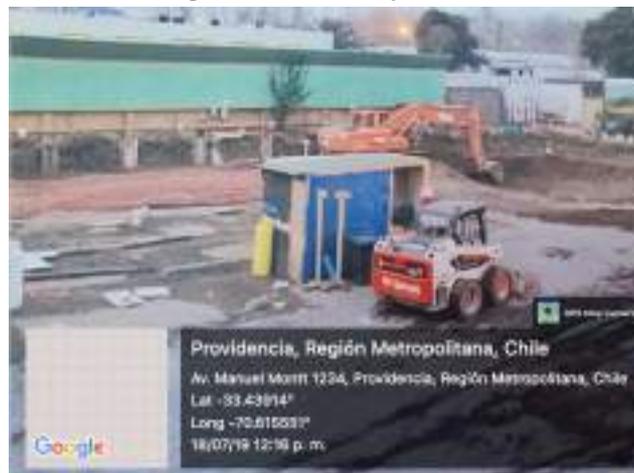
**Imagen N°1: 18 de julio 2019**

Asimismo, de las (5) fotografías acompañadas, dos muestran la existencia del cierre perimetral de forma previa a la constatación del hecho infraccional, mientras que otras tres muestran su existencia con posterioridad a la constatación del hecho infraccional y sectores en los cuales se realizaron las mejoras y reparaciones, las que consistieron en reemplazo de paneles OSB deteriorados, refuerzos y/o recambios en las estructuras de soporte y recambios de materiales aislantes. Como se puede apreciar en las imágenes, el cierre perimetral se mantuvo instalado al menos hasta el 19 de junio de 2021, y sin perjuicio de los detalles en algunos perfiles de las placas que no tienen ninguna repercusión sobre la eficacia de la medida sino solo en términos estéticos (y que de todas formas fueron reparadas), **esta se mantuvo en íntegras condiciones materiales para absorber eficazmente los ruidos provenientes de la obra.**

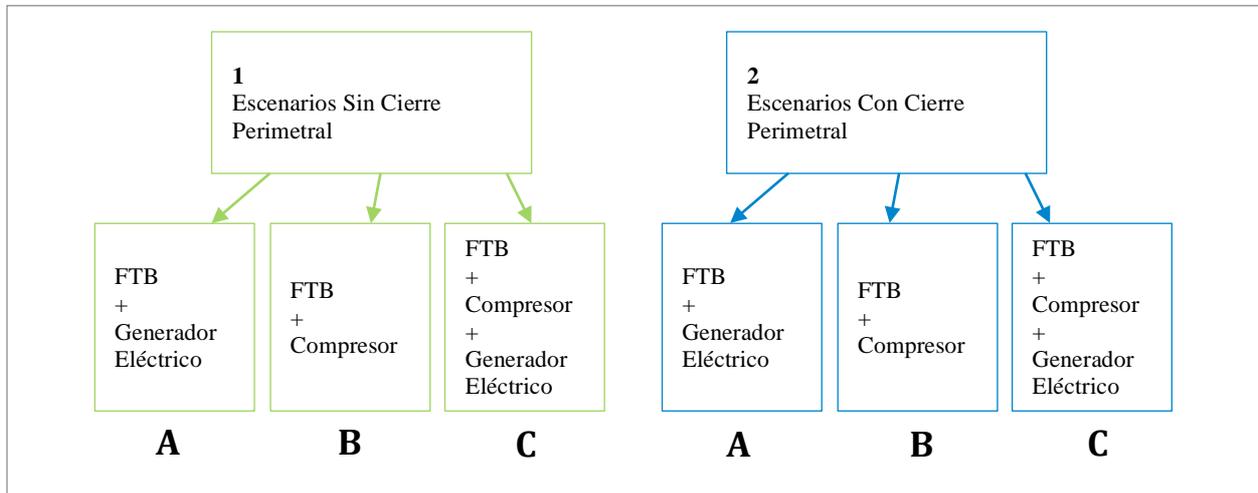
**FIGURA 1. DISTRIBUCIÓN ESCENARIOS DE MODELACIÓN.**

*“Para efectos del presente informe, se considera un total de seis (6) escenarios de modelación, divididos en dos (2) grupos cuya principal diferencia entre ellos es la consideración de un cierre perimetral de 6 [m] de altura, ubicado entre la obra gruesa del Proyecto y el edificio donde se emplaza el receptor.*

*Adicionalmente, cada grupo está compuesto por tres (3) escenarios de modelación, los cuales se diferencian principalmente en los equipos que se*

añaden a un *Frente de Trabajo Base* (en adelante “FTB”), y por lo tanto formarán distintas combinaciones de maquinaria y herramientas.

Un resumen con los escenarios de modelación se puede observar mediante la siguiente figura:

Cabe destacar que en este Informe incluso se evaluó un escenario sin cierre perimetral, mostrando cumplimiento con las otras acciones implementadas.

- (...) los resultados obtenidos en todos los escenarios, ya sea Con y Sin Cierre Perimetral, se encuentran por debajo del límite máximo permitido para el receptor, en periodo diurno, y por lo tanto cumplirían con lo establecido en el D.S. N°38/2011 del MMA.
