Mat.: 1. Informa la activación del PAT contemplado en la acción N°13 del PdC de Pampa Hermosa. 2. Solicita validación para habilitación de puntos de inyección complementarios.

Ref.: Proceso de sanción Rol D-027-2016

Evaluación Regla de Operación Actualizada

Apoyo al Programa de Cumplimiento Proyecto Pampa Hermosa SQM ROL-D-027-2016

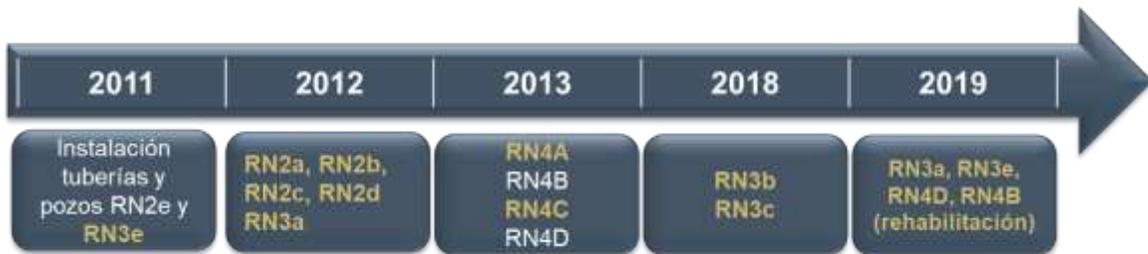
Figura 1. Cronograma construcción sistema de inyección Medida de mitigación

Actualmente el Proyecto Pampa Hermosa cuenta con 13 pozos de inyección, que han sido implementados en diversas etapas desde el año 2011, conforme al siguiente detalle:

La primera etapa de habilitación se inició el año 2011 con la instalación de la tubería de impulsión desde el sector de bombeo hasta el sector de puquios y la construcción de 2 pozos de inyección, de los cuales actualmente se encuentra operativo el pozo RN3e. Posteriormente, entre octubre y noviembre del año 2012 se construyeron 5 pozos y luego, entre octubre y noviembre del año 2013, los pozos RN4A y RN4C.

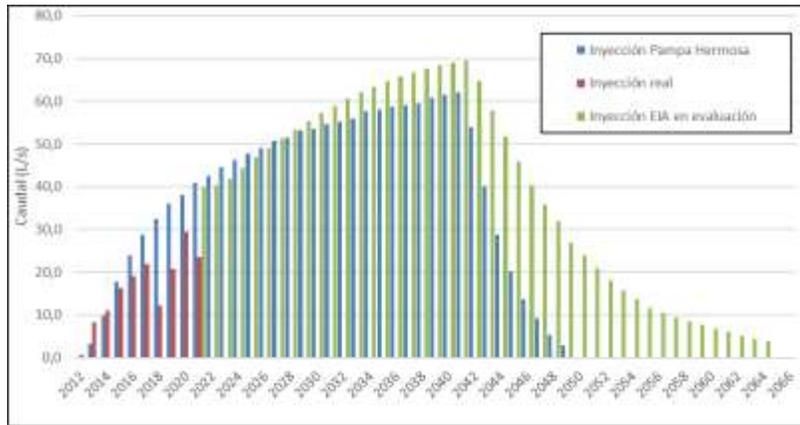
Figura 2. Caudal requerido para operación medida de mitigación Pampa Hermosa

En este respecto, Figura 2. se presenta en la siguiente figura un gráfico con el caudal proyectado para la operación de la medida de mitigación conforme al proyecto original Pampa Hermosa, el caudal real de inyección a la fecha, y el caudal de inyección que se estima será requerido en el futuro para la operación de la medida de mitigación actualizada, que considera el Proyecto “Modificación parcial del sistema de reinyección en los puquios de Llamara”, actualmente en evaluación ambiental.

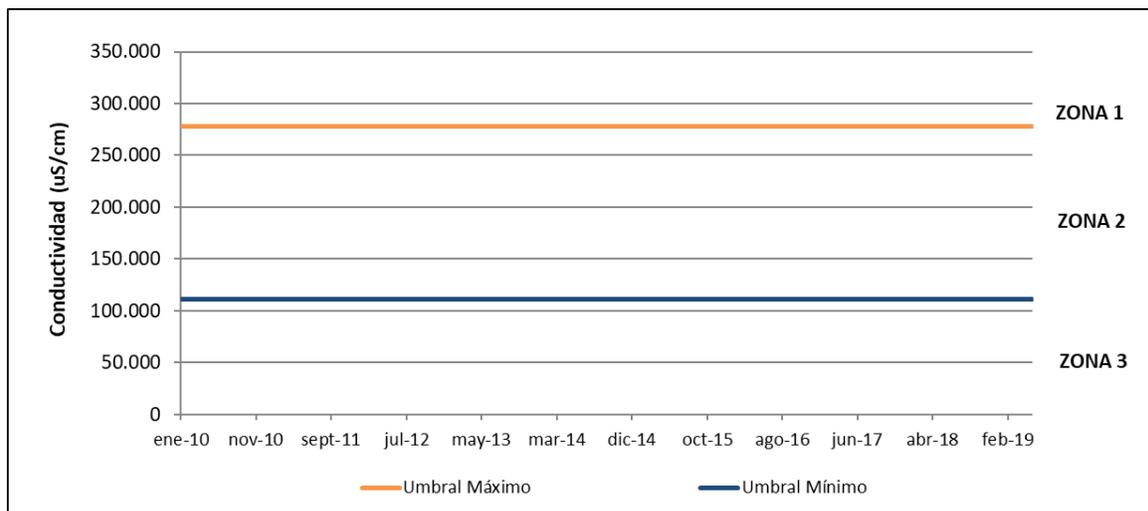
Figura 2-1: Zonas utilizadas para la regla operacional

Con base en la información de los umbrales, se generaron zonas donde la regla operacional actuará sólo sobre la calidad química, y otras donde actuará en ambas variables (calidad y nivel, ver Figura 2-1).

- Zona 1: $CE > U_{MAX}$, en esta zona la CE medida está por sobre la CE umbral, es decir, se requiere tomar acciones para diluir. Esta zona es representativa de lo que pasa en verano y no hay restricción para la inyección de agua.
- Zona 2: $U_{MAX} < CE < U_{MIN}$: en esta zona la CE se encuentra dentro de los umbrales definidos y, por tanto, el caudal de inyección será controlado por el nivel, con el fin de cumplir con lo indicado en la RCA.
- Zona 3: $U_{MIN} > CE$, En esta zona la CE está bajo del umbral inferior y se requiere concentrar, por lo anterior las acciones están orientadas a disminuir el caudal de inyección. Esta situación es representativa de invierno.

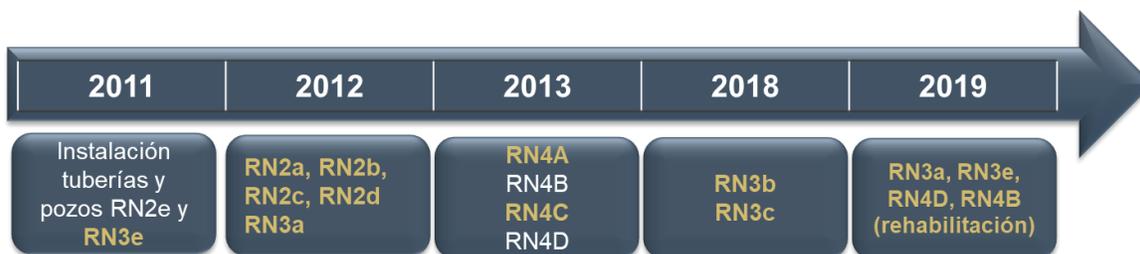
Figura 2-2. Cronograma construcción sistema de inyección Medida de mitigación

La Figura 2-2 presenta un cronograma resumen con las etapas de construcción de los pozos, y en la Figura 2-3 se muestra la ubicación de los pozos de inyección operativos en el sector de los puquios del Salar de Llamara. Adicionalmente se presenta en detalle lo indicado, por cada sector de los puquios.

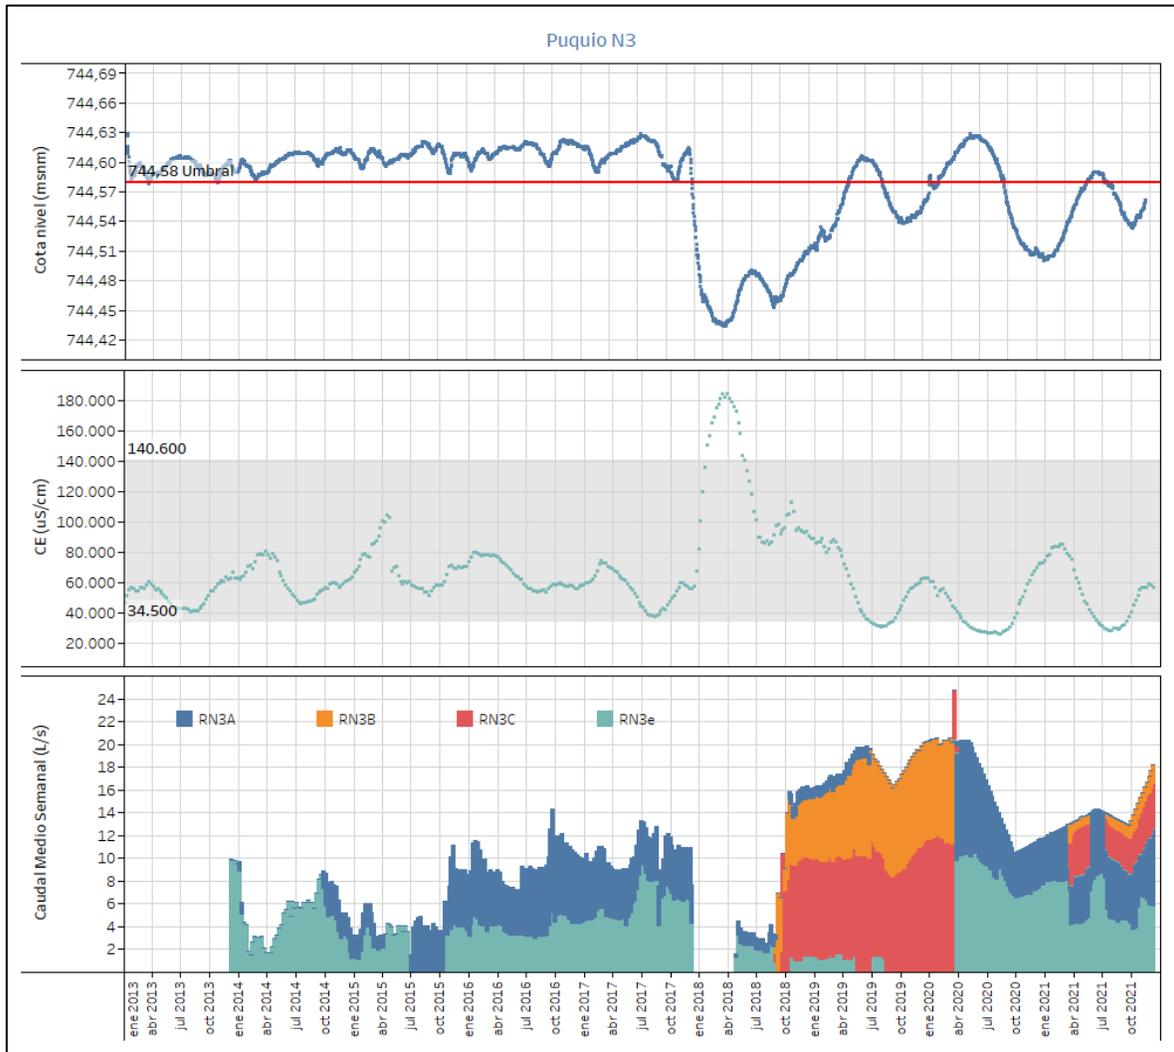
Figura 2-6. Conductividad eléctrica, nivel superficial y caudal de inyección en puquio N3

En términos generales, se observa que los niveles disminuyeron producto de la aplicación de la MUT, estando bajo el umbral definido en la RCA. En el periodo comprendido entre el año 2020 y 2021 se observa la estacionalidad, con disminución en el periodo estival y aumento en los meses de invierno. En particular para el periodo estival del año 2021 se registra una disminución mayor del nivel, para luego aumentar, y estar por sobre el umbral en un periodo menor de tiempo y en valores cercanos al umbral.

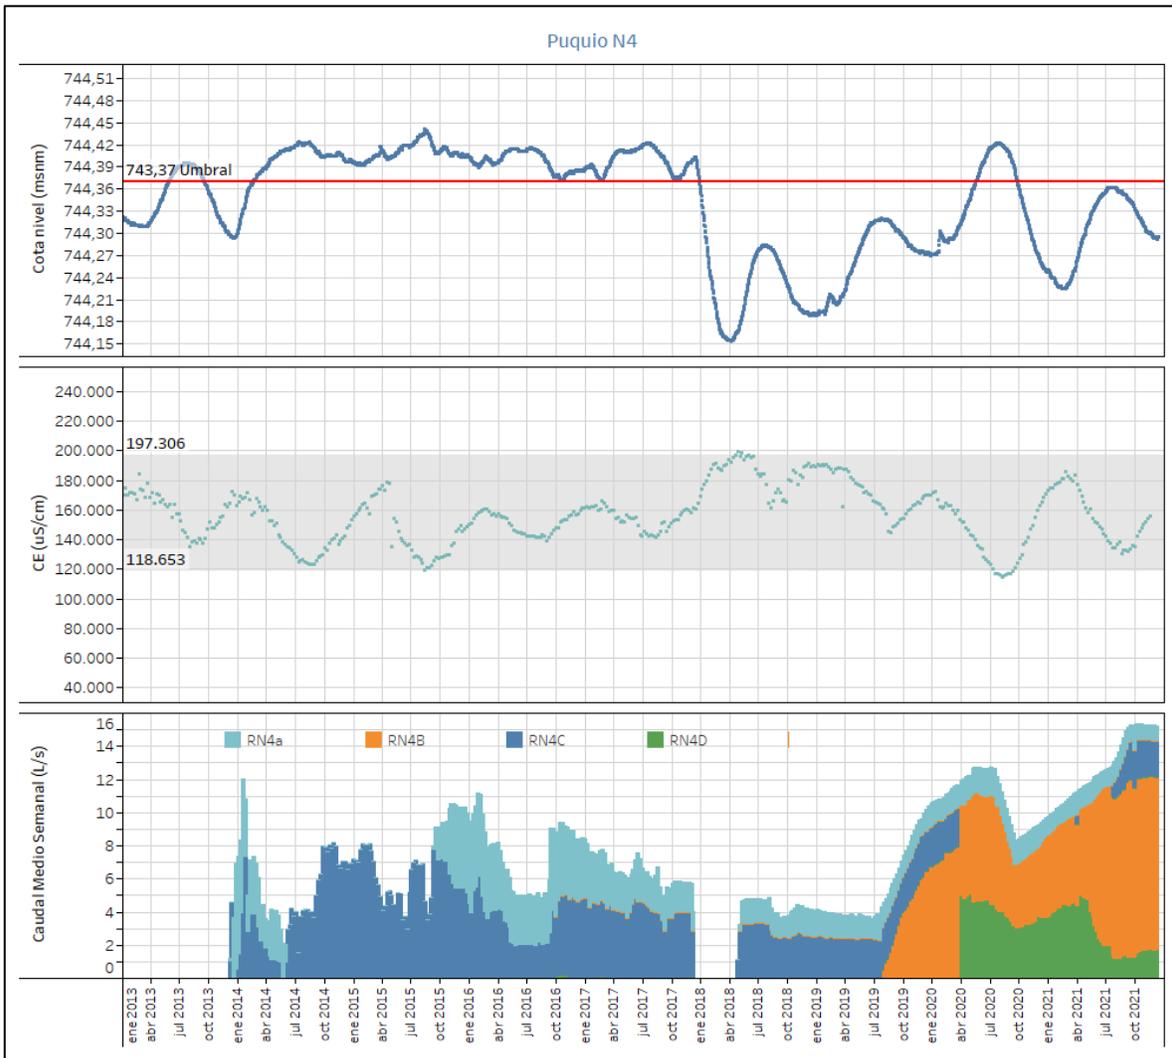
Figura 2-7. Conductividad eléctrica, nivel superficial y caudal de inyección en puquio N4

En términos de nivel, se observa de manera evidente el desajuste ocurrido por la aplicación de la MUT, para luego presentar un aumento, estando por debajo del umbral hasta los meses de invierno del año 2020 y luego disminuir nuevamente en el periodo estival del año 2021, manteniéndose bajo el umbral durante todo el año 2021.

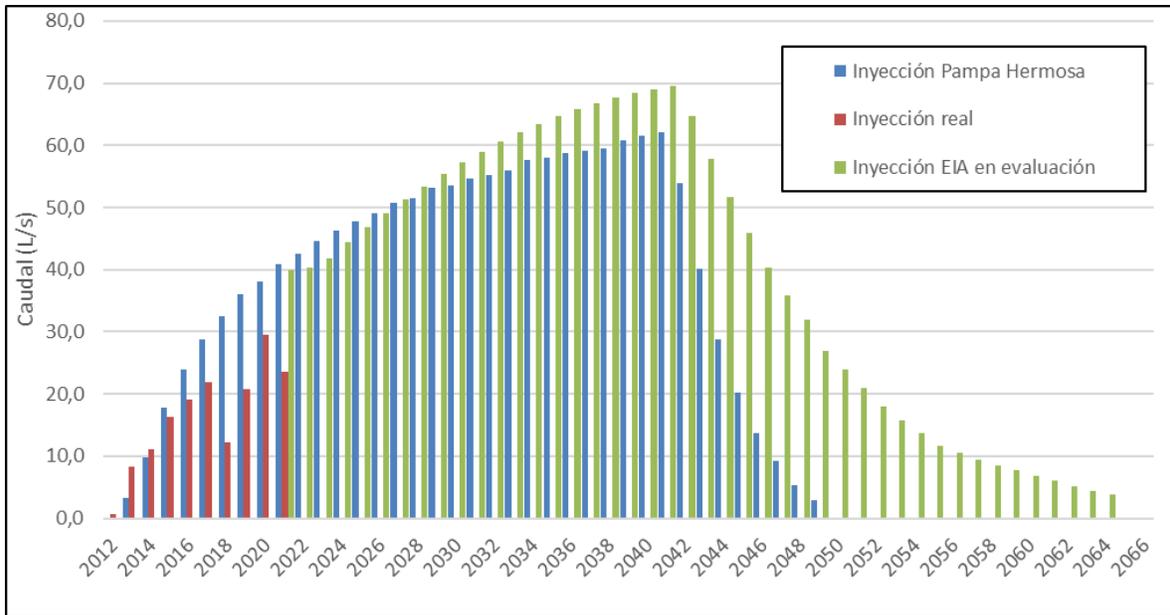
Figura 3-1. Caudal requerido para operación medida de mitigación Pampa Hermosa

Para dar contexto a este análisis, es pertinente mencionar que en el proyecto Pampa Hermosa (RCA 890/2010) se realizó una proyección del caudal requerido para la operación de la medida de mitigación original, tal como se presenta en la Figura 3-1. Si bien durante la operación del proyecto se han realizado mantenciones a los pozos, estos trabajos no han sido suficiente para dar cumplimiento a lo estipulado, dado que la capacidad real de inyección de los pozos es menor a la estimada en la RCA. Esta situación se refleja también en la Figura 3-1, donde se muestra el caudal de inyección real. Por tal motivo, el proyecto “Modificación parcial del sistema de reinyección en los puquios de Llamara” actualmente en proceso de evaluación ambiental, considera para la operación de la MM la construcción de 24 pozos, los que se sumarán a los 13 existentes, conformando así una red de 37 pozos que podrán ser utilizados para la inyección de agua durante la operación de la medida de mitigación

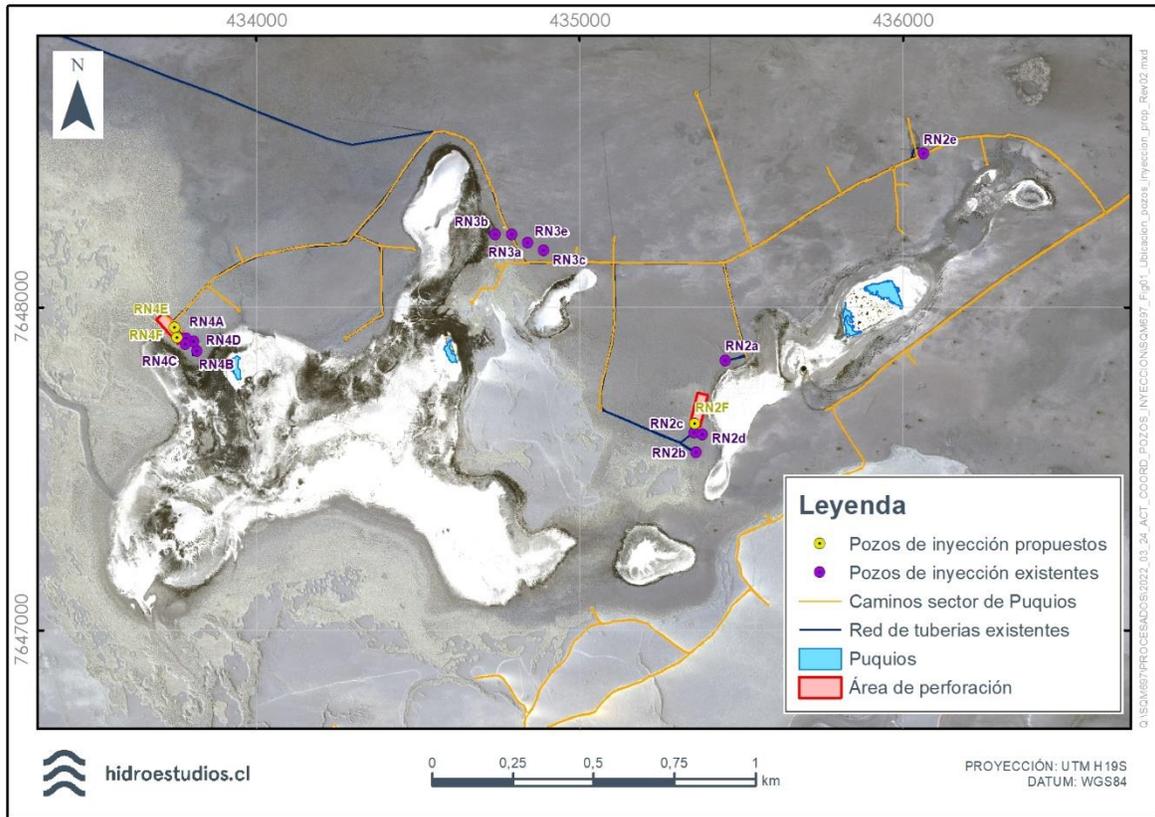
Figura 4-1: Ubicación pozos de inyección propuestos

Las coordenadas definidas para los pozos de inyección propuestos se presentan en la Tabla 4-1, mientras que su ubicación se indica en la Figura 4-1, en donde se señalan las ubicaciones puntuales para los 3 pozos a perforar (RN2F, RN4E y RN4F), junto con un área de perforación propuesta para cada puquio. En donde, el área de perforación consiste en una zona dentro de la cual, en caso de construir un pozo de inyección, se obtendrían similares resultados a los esperados para los pozos de inyección definidos, por lo que en caso de ser necesario mover la ubicación original de alguno de estos pozos propuestos, se cuenta con un área de resguardo.

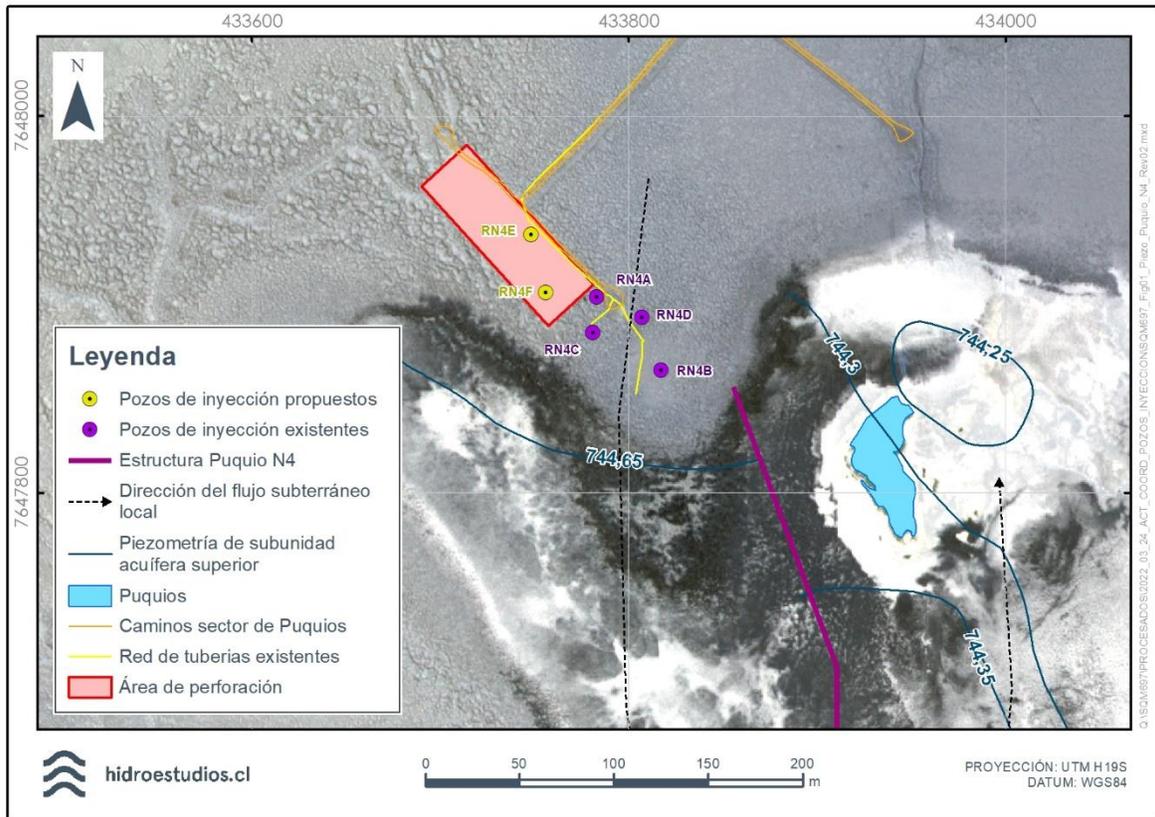
Figura 4-3: Ubicación pozos de inyección propuestos en Puquio N4

La ubicación propuesta para los pozos RN4E y RN4F se muestra en la Figura 4-3, en donde además se indica un área de perforación, las coordenadas de ubicación de estos pozos fueron indicadas en la Tabla 4-1. Cabe destacar que el sector cuenta con caminos habilitados y tuberías operativas.

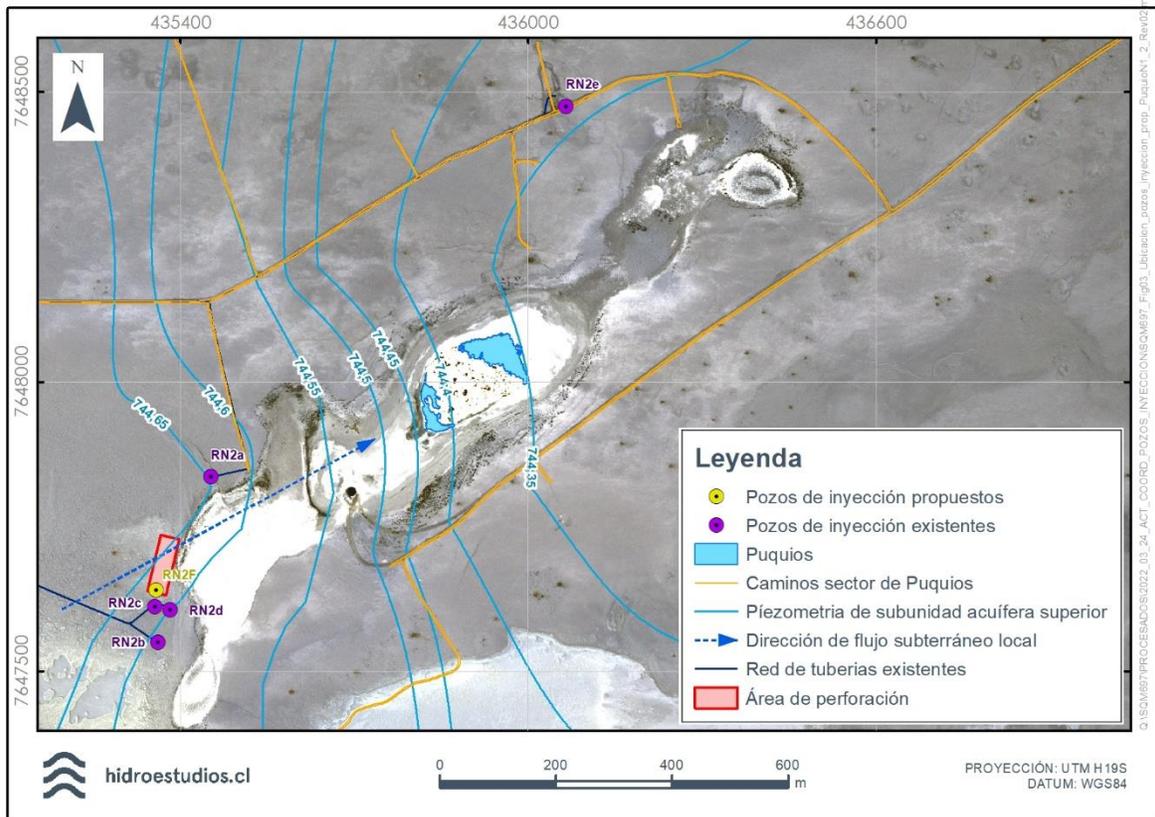
Figura 4-5: Ubicación pozos de inyección propuestos en sistema puquios N1-N2

Se muestra en la Figura 4-5 la ubicación propuesta para el pozo de inyección RN2F junto con el área de perforación, mientras que en la Tabla 4-1 se indican sus coordenadas. De acuerdo con la información piezométrica de la subunidad acuífera superior, el flujo se mueve desde suroeste a noreste por lo que se ha definido la ubicación para el nuevo pozo de inyección al sureste del sistema puquio N1-N2. Adicionalmente el sector cuenta con caminos habilitados y tuberías operativas.

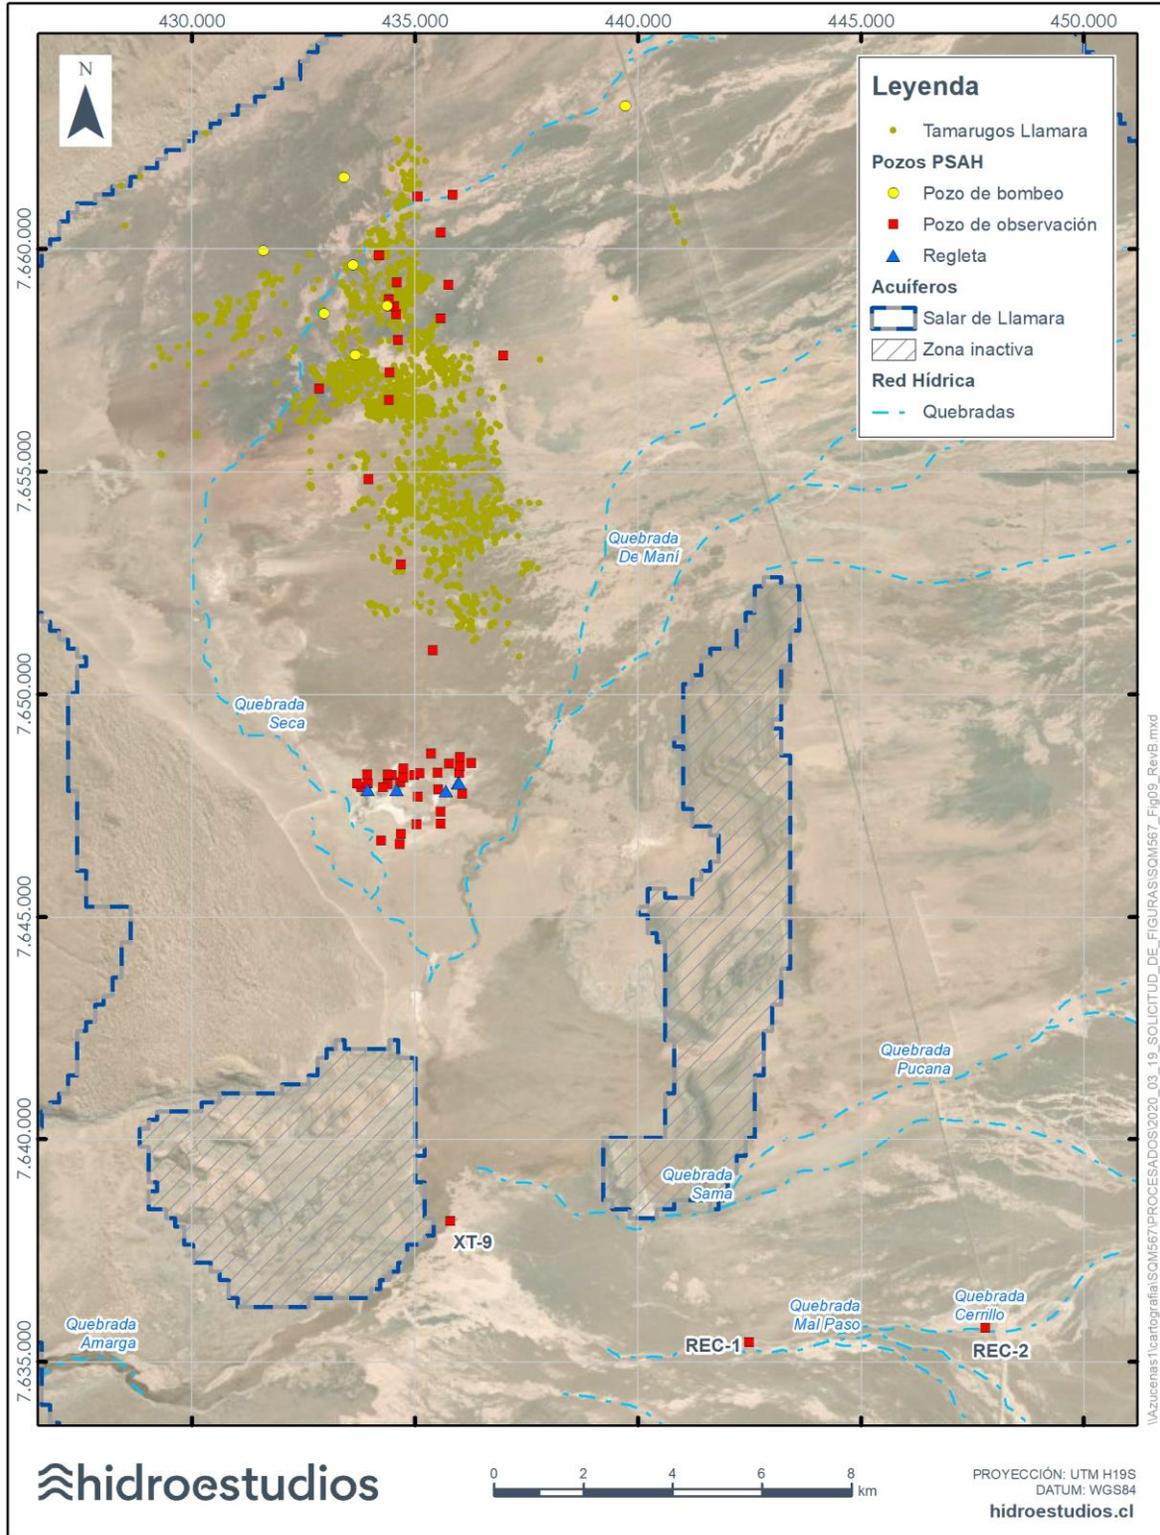
Figura 4-1: Acuífero Salar de Llamara y puntos de observación

El Proyecto Pampa Hermosa se ubica en la Región de Tarapacá, provincia del Tamarugal, comuna de Pozo Almonte, y tiene por objeto aumentar la producción de yodo del área industrial Nueva Victoria en 6.500 ton/año logrando una capacidad de 11.000 ton/año de yodo, y construir una nueva planta de nitrato con una capacidad de 1.200.000 ton/año de nitrato de sodio y/o potasio en el área industrial de Sur Viejo. Para el desarrollo de sus actividades, el Proyecto contempla la extracción de agua industrial en pozos de bombeo de agua subterránea en los acuíferos del Salar de Llamara, Sur Viejo y Pampa del Tamarugal. En la Figura 4-1 se muestra el acuífero del Salar de Llamara, junto a los pozos de bombeo y observación.

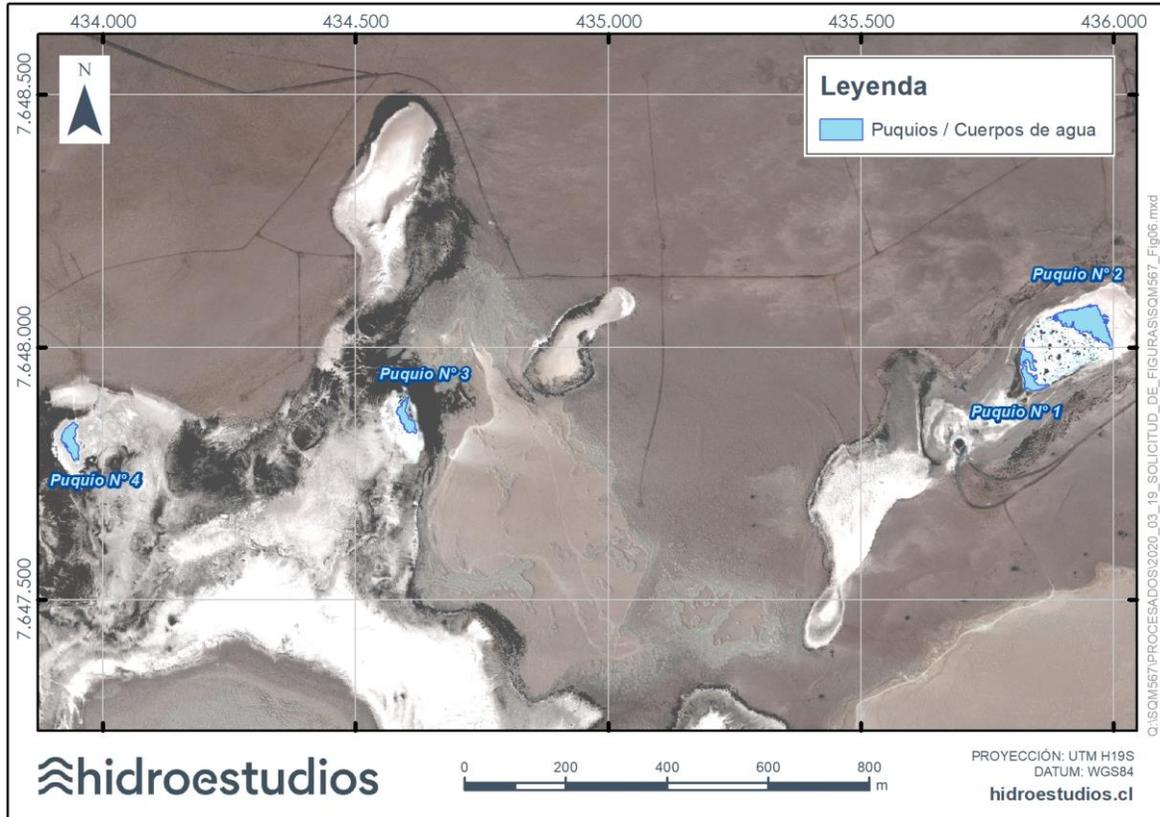
Figura 4-2: Puquios del Salar de Llamara

En el sector central del Salar de Llamara, a un costado del cerro Soledad, se ubican los Puquios, los que corresponden a afloramientos de agua subterránea producto del hundimiento del terreno superficial (Figura 4-2).

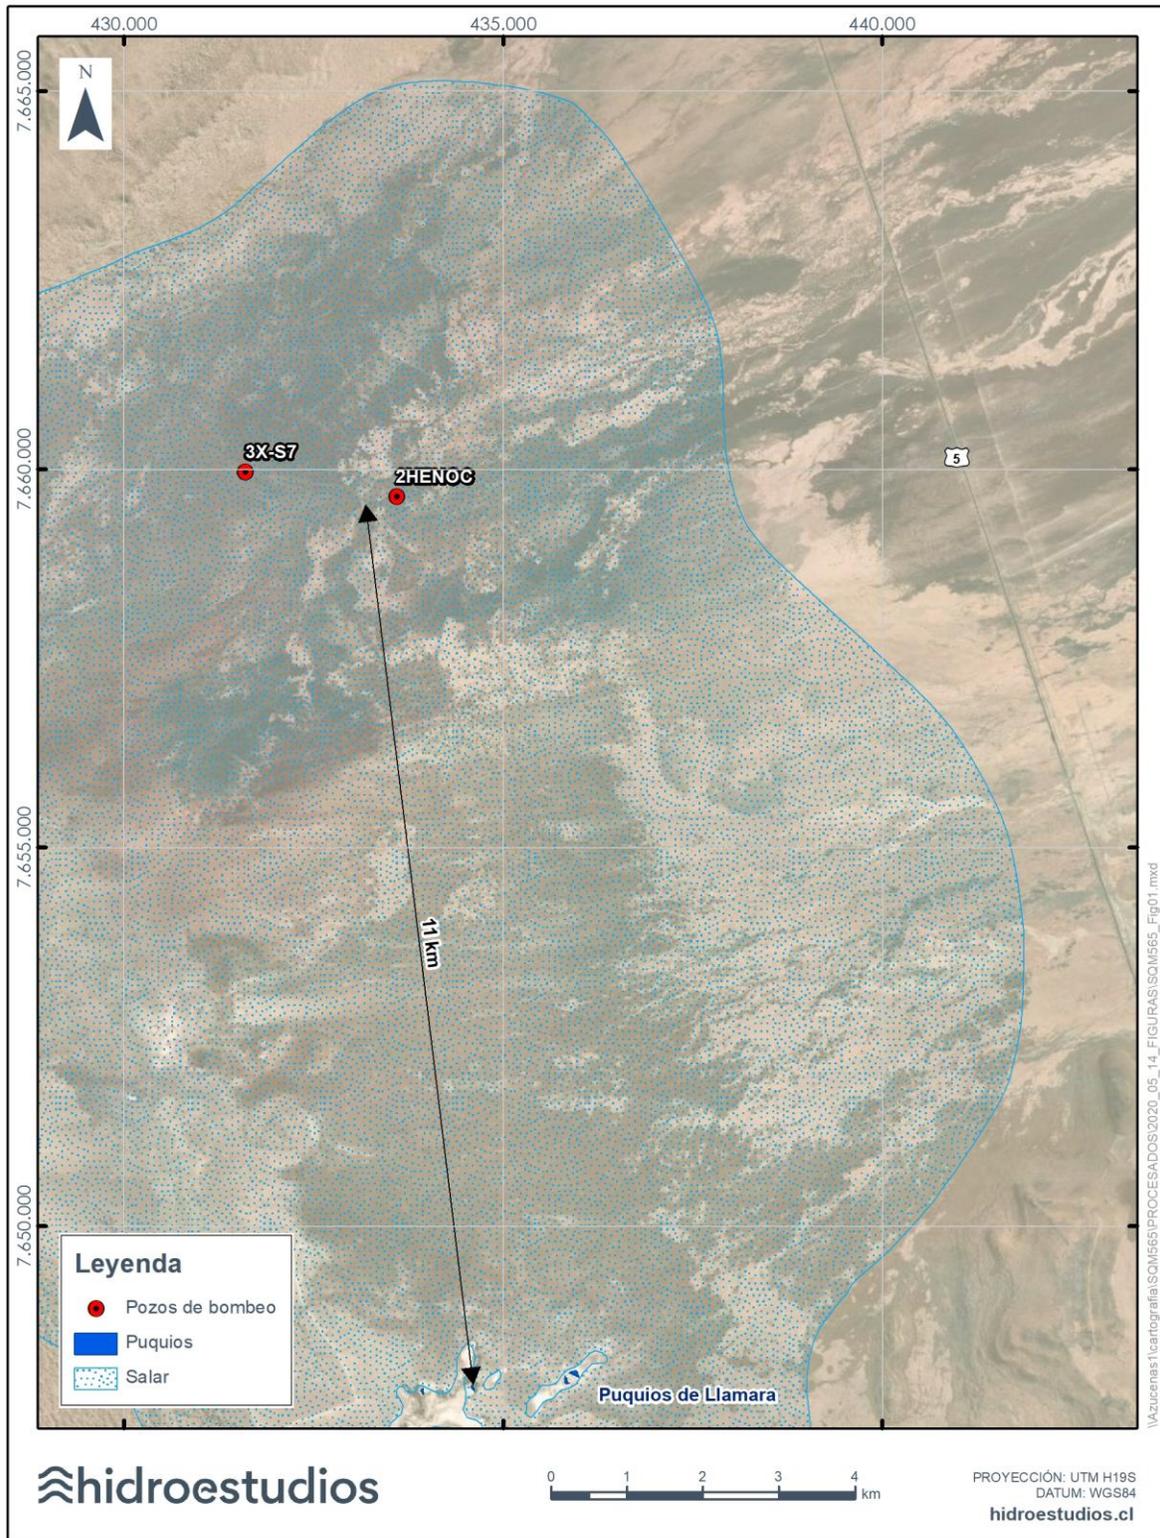
Figura 4-3: Medida de Mitigación, Regla de Operación Actualizada. Salar de Llamara

La medida de mitigación opera en el sector del Salar de Llamara (Figura 4-3), mediante 13 pozos de inyección ubicados en el sector de los puquios (Figura 4-4), 11 de los cuales fueron implementados como parte de la medida de mitigación original (RCA N°890/2010) y 2 a través de la Res Ex. N°24/2019 del 26 de febrero de 2019 que aprueba el Programa de Cumplimiento presentado por SQM en el marco del proceso sancionatorio ROL D-027-2016, para lo cual se bombea agua desde el sector norte del Salar de Llamara donde se ubican los pozos de bombeo, específicamente de los pozos 3X-S7 y 2HENOC, en concordancia con lo indicado en la acción 7.3.

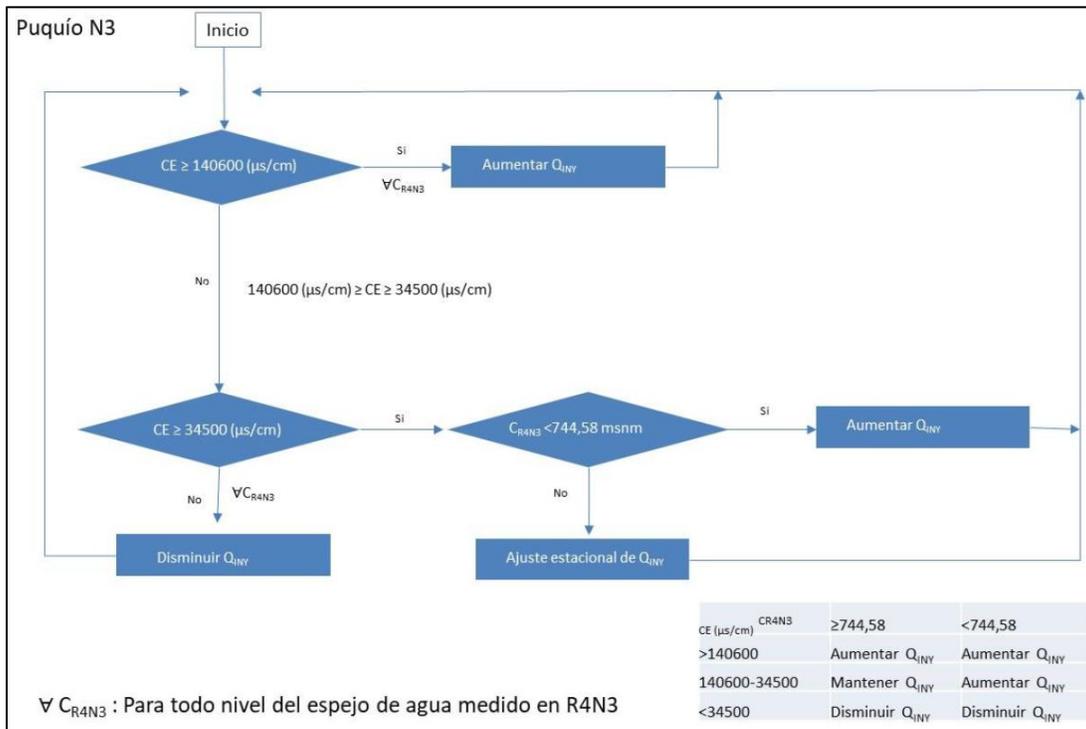
Figura 5-1: Diagrama de flujo ROA puquio N3

Adicionalmente, para entender los resultados y el análisis que se presenta a continuación, es relevante comprender que los umbrales establecidos en la regla de operación actualizada permiten activar/desactivar acciones, siendo una regla que es reactiva, toda vez que no permite generar aumentos o descensos en la inyección mientras los niveles y la CE estén dentro de los rangos, sino que las acciones se realizan al sobrepasarlos. Esta forma de operar se basa en la información empírica recopilada en el tiempo. En el Anexo 3 de este informe se muestran los diagramas de flujo para la operación de la regla para cada puquio, a modo de ejemplo se presenta el del puquio N3, donde puede verse que los aumentos y descensos de inyección aplican al sobrepasar umbrales y que al estar dentro de los rangos la acción corresponde a mantenerlos.

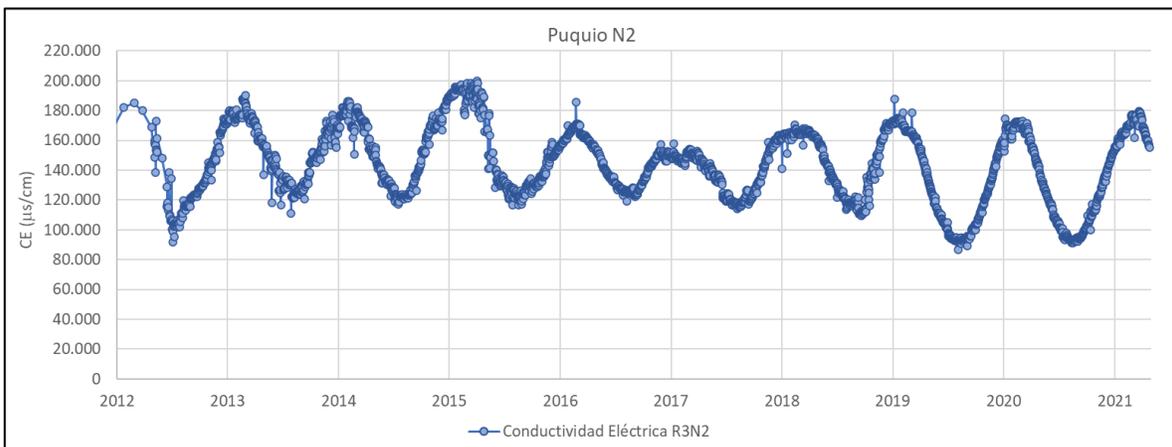
Figura 5-3: Comportamiento histórico de la CE puquio N2

En el puquio N2, por otro lado, se observa que la conductividad eléctrica se ha mantenido estable, con una variación estacional natural y dentro de sus rangos históricos.

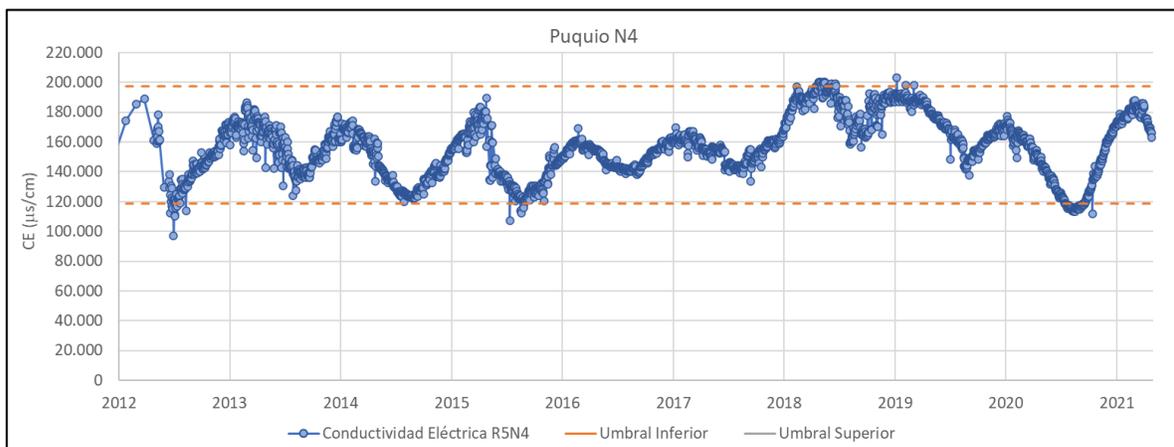
Figura 5-5. Comportamiento histórico de la CE puquio N4

Análogamente, la CE del puquio N4 descendió luego del término de la MUT a sus rangos de variación previos. Durante el invierno de 2020 también se observó un descenso de la CE llegando a estar debajo del umbral inferior, para luego presentar un aumento llegando a un máximo valor en el mes de marzo 2021, por debajo del umbral superior, para luego observarse que comienza a descender, tal como se visualiza en N3, con lo que se logra un comportamiento estacional con la amplitud esperada, con mínimos en invierno y máximos en verano

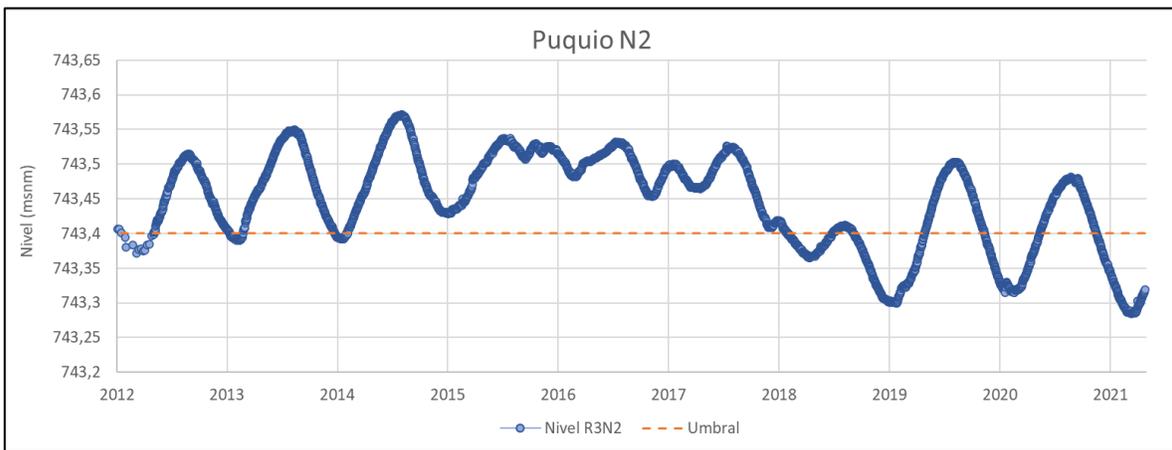
Figura 5-6. Nivel histórico puquio N2

En términos generales se observa que los niveles disminuyeron producto de la aplicación de la MUT, generando fuertes descensos, especialmente en los puquios N3 y N4 cuyos, niveles descendieron bajo el umbral en diciembre 2017, mientras que el puquio N2 tuvo una respuesta levemente más tardía, descendiendo bajo el umbral en el siguiente mes del cese de la inyección, es decir, en enero de 2018. En el segundo semestre del año 2020 los niveles de los puquios N2, N3 y N4 descendieron por debajo de sus umbrales, manteniéndose en esa condición hasta el mes de marzo de 2021. Actualmente, los niveles de los tres puquios se encuentran con una tendencia al alza producto del fin del periodo estival, observándose que se está recuperando la estacionalidad del nivel con valores máximos y mínimos, asociados al periodo de ajuste previsto post MUT.

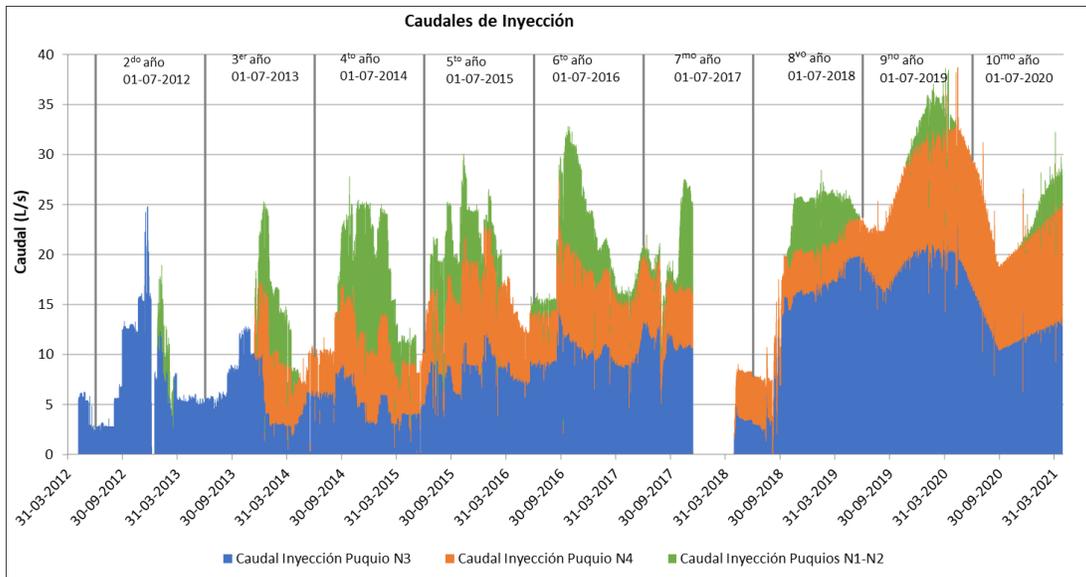
Figura 5-9. Caudal de inyección históricos de la medida de mitigación

Cabe recordar que el agua de inyección proviene exclusivamente de los pozos 3X-S7 y 2HENOC, ubicados en el sector norte del salar de Llamara, en concordancia con lo indicado en la acción 7.3, y se inyecta en 13 pozos (Figura 2 2), 11 de los cuales fueron implementados como parte de la medida de mitigación original (RCA N°890/2010) y 2 a Res Ex. N°24/2019 del 26 de febrero de 2019.

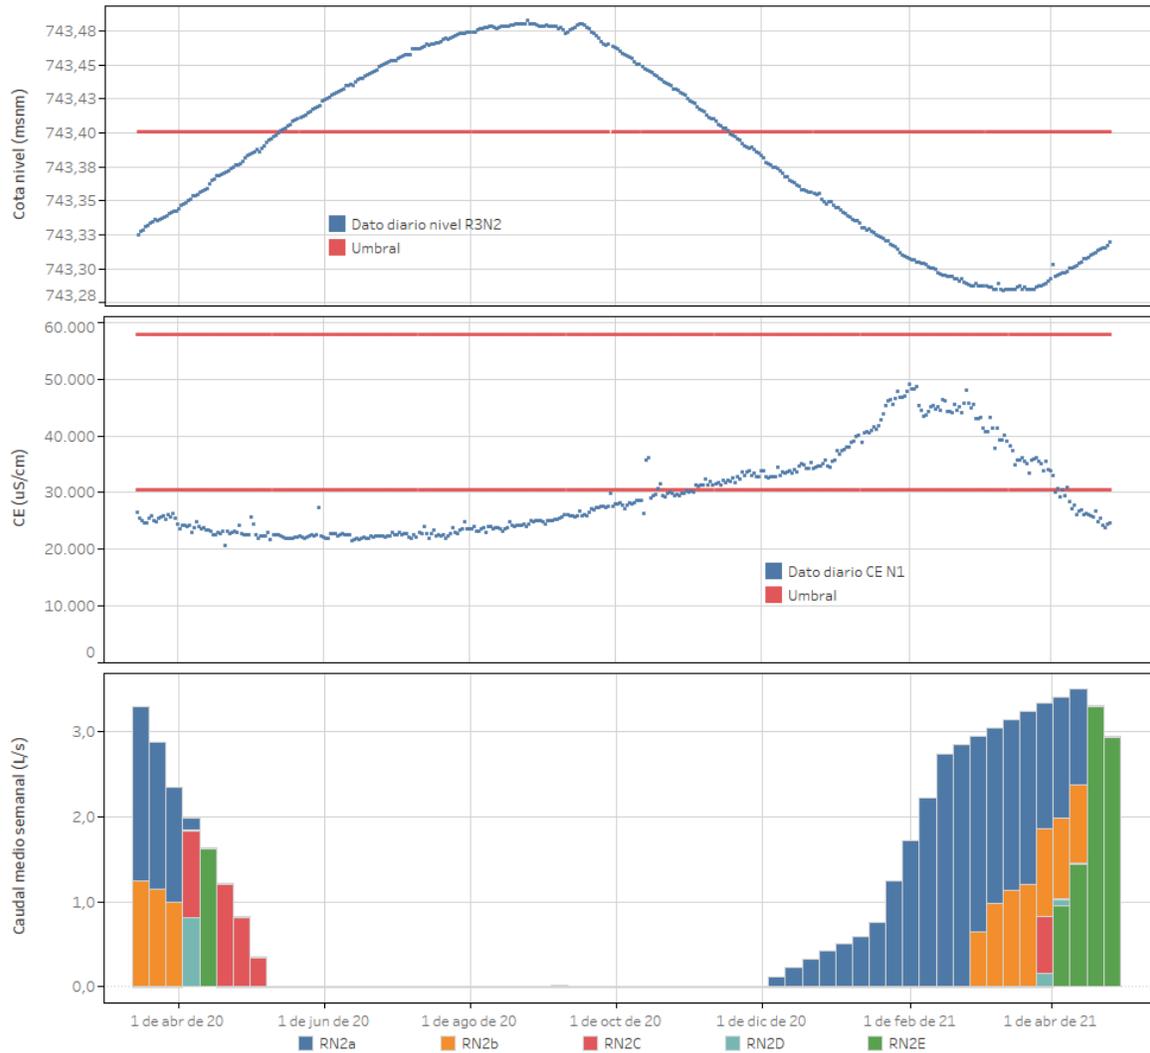
Figura 6-1. Conductividad eléctrica, nivel superficial y caudal de inyección en sistema puquio N1-N2.

Cabe destacar que, dada la activación/desactivación de la ROA, la cual genera las variaciones de nivel y CE respecto de los rangos establecidos, se ha logrado mantener una sutil estacionalidad propia del sistema en la CE y una acentuada estacionalidad en el nivel de N2, manteniendo ambos parámetros en rangos similares para cada año, desde que ésta se encuentra operativa.

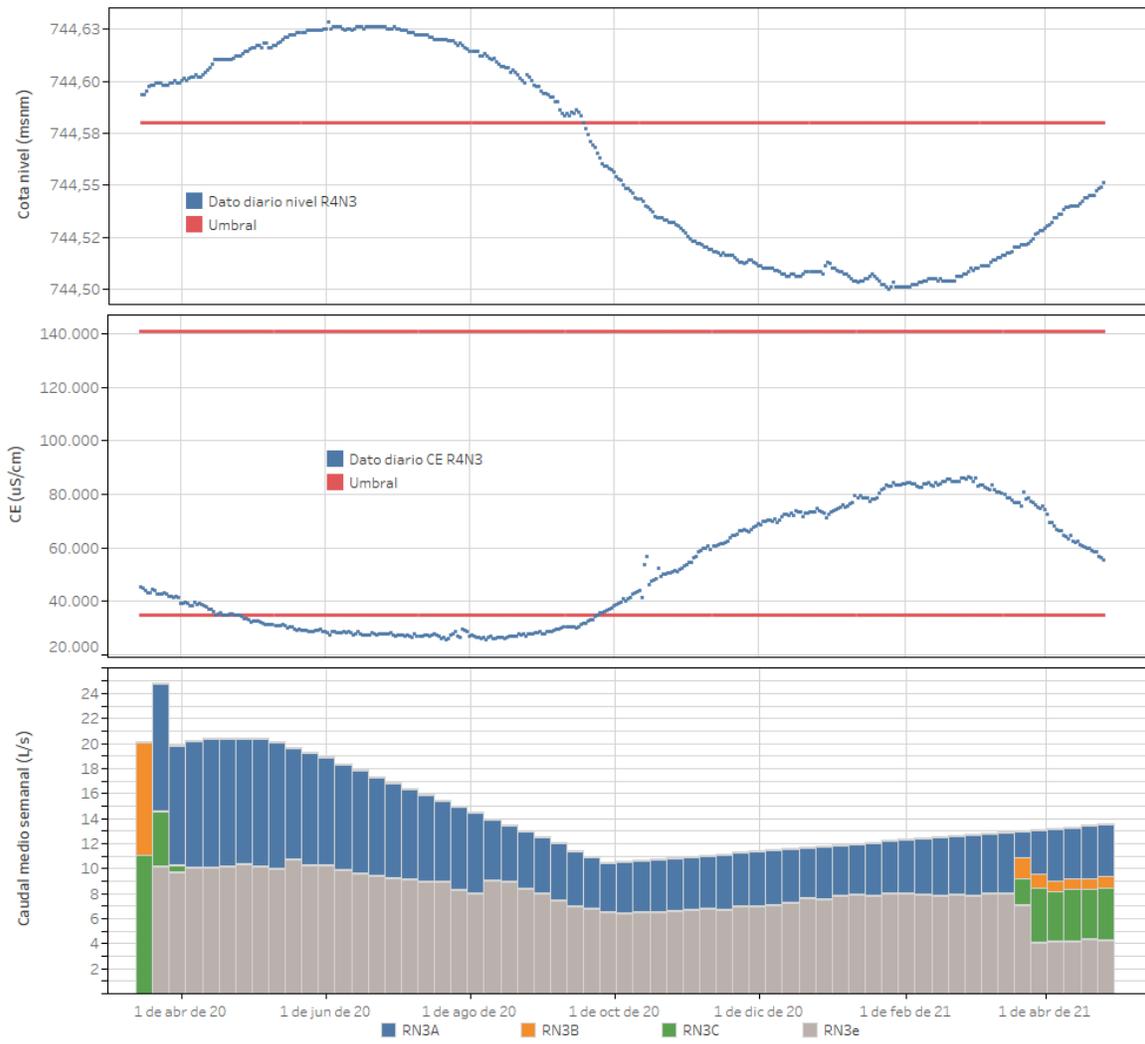
Figura 6-2. Conductividad eléctrica, nivel superficial y caudal de inyección en sistema puquio N3.

Cabe destacar que, acorde a lo estipulado en la ROA se ha priorizado la CE por sobre el nivel y se ha logrado mantener la estacionalidad propia del sistema para ambos parámetros. Además, cabe mencionar que durante el último periodo se observa una tendencia de recuperación de niveles por lo que se espera que se encuentre nuevamente por sobre su umbral mínimo entre mayo y junio 2021.

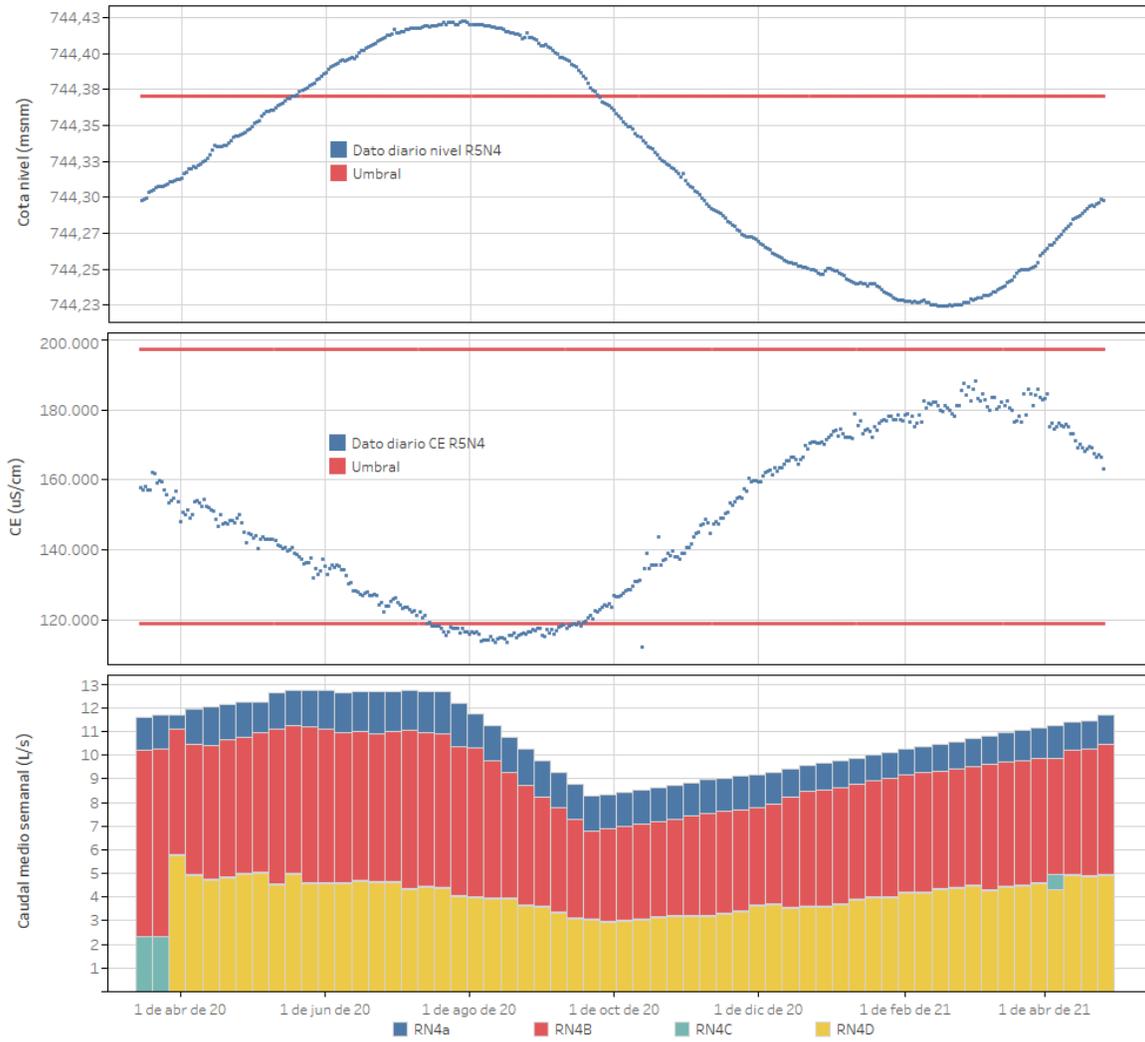
Figura 6-3. Conductividad eléctrica, nivel superficial y caudal de inyección en sistema puquio N4.

Cabe destacar que, si bien no se ha logrado mantener durante todo el año los umbrales definidos de CE y niveles, sí se logra mantener la estacionalidad propia del sistema tanto de la CE como del nivel superficial. Cabe mencionar que, el nivel aún se encuentra en desequilibrio producto de la MUT y en proceso de recuperación que se mantiene a la fecha.

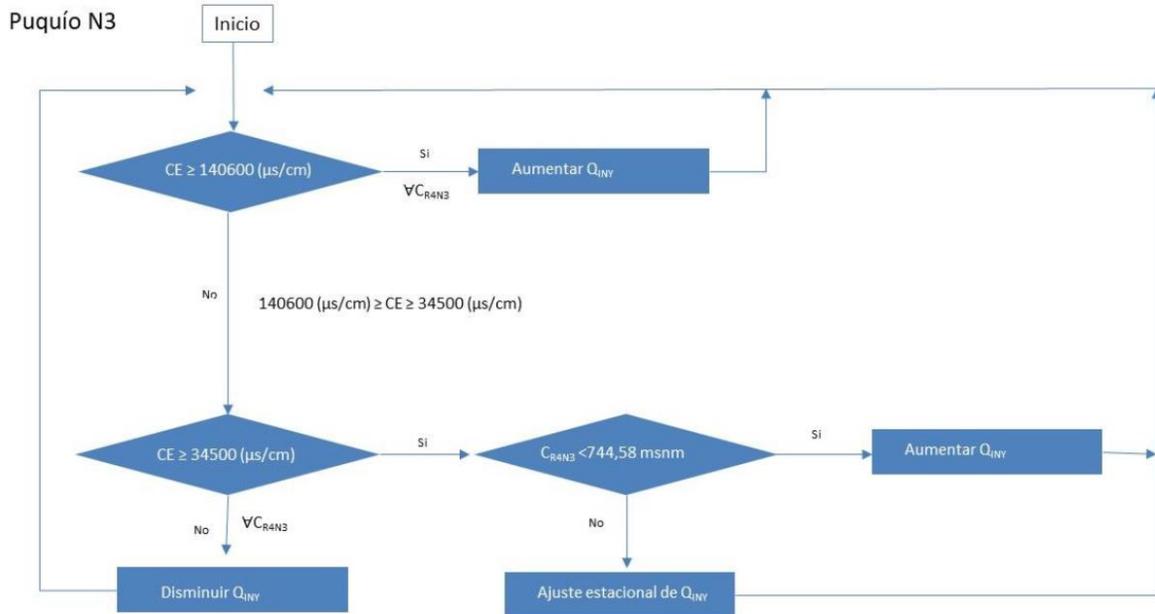
Regla de Operación Puquio N3

CE (μs/cm)	C _{R4N3} ≥ 744,58	C _{R4N3} < 744,58
>140600	Aumentar Q _{INY}	Aumentar Q _{INY}
140600-34500	Mantener Q _{INY}	Aumentar Q _{INY}
<34500	Disminuir Q _{INY}	Disminuir Q _{INY}

∀ C_{R4N3} : Para todo nivel del espejo de agua medido en R4N3
