Mat.: 1. Informa la activación del PAT contemplado en la acción N°13 del PdC de Pampa Hermosa. 2. Solicita validación para habilitación de puntos de inyección complementarios.

Ref.: Proceso de sanción Rol D-027-2016

Evaluación Regla de Operación Actualizada

Apoyo al Programa de Cumplimiento Proyecto Pampa Hermosa SQM ROL-D-027-2016

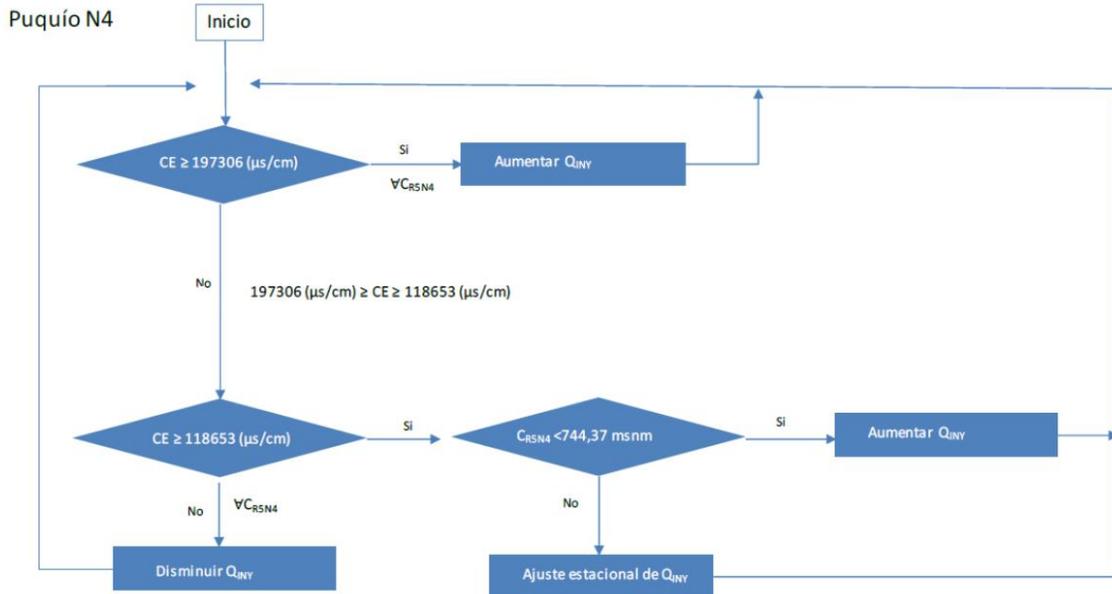
Regla de Operación Puquio N4

CE (μs/cm)	C _{RSN4}	≥744,37	<744,37
>197306		Aumentar Q _{INY}	Aumentar Q _{INY}
197306-118653		Mantener Q _{INY}	Aumentar Q _{INY}
<118653		Disminuir Q _{INY}	Disminuir Q _{INY}

∀ C_{RSN4} : Para todo nivel del espejo de agua medido en R5N4
