INFRACCIONES A LA NORMA DE EMISIÓN DE RUIDOS

PROGRAMA DE CUMPLIMIENTO SIMPLIFICADO PARA INFRACCIONES A LA NORMA DE EMISIÓN DE RUIDO D.S. N° 38/2011	
1. IDENTIFICACIÓN:	
▪ Nombre empresa o persona natural:	Instituto Radiológico Providencia Ltda
▪ Rut empresa o persona natural:	[REDACTED]
▪ Nombre representante legal:	Raúl Morales Contreras
▪ Domicilio representante legal:	Providencia 199
▪ Rol Procedimiento Sancionatorio:	DFZ-2019-1263-XIII-NE

ASESORÍA ACÚSTICA

Programa de Cumplimiento Instituto Radiológico Providencia
Ltda.

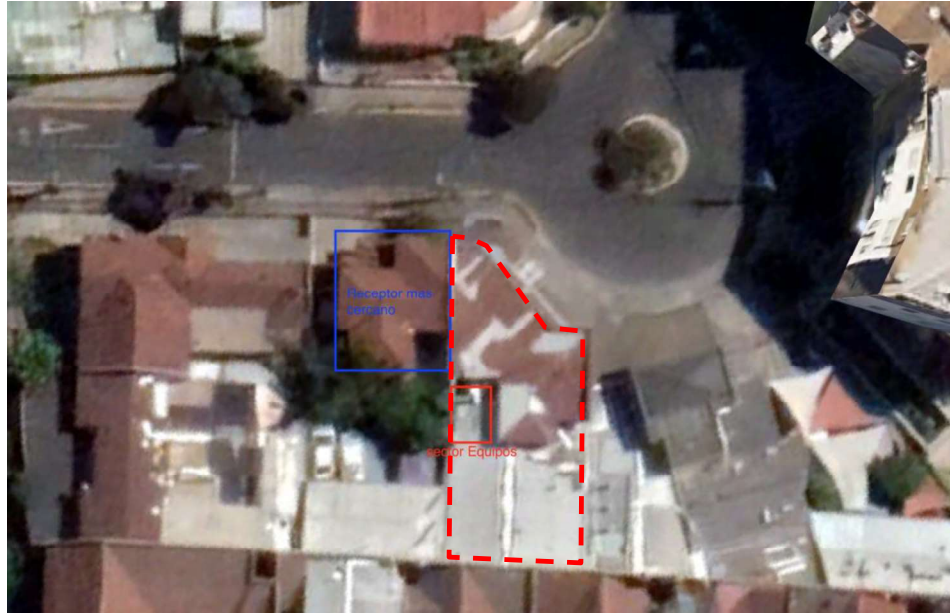
En la parte posterior del IRP se encuentra la ubicación actual de los equipos de climatización de interés acústico, ubicados en la cubierta del edificio, en donde actualmente existe una barrera acústica (semi-encierro), mediante una estructura metálica con una placa de OSB de 9 mm por lado, a continuación se indica un modelo 3D de la situación señalada.

Vista de la ubicación de los equipos de climatización.

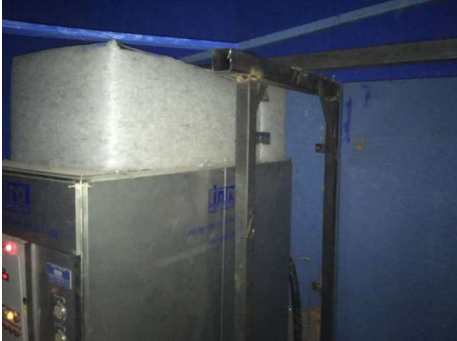
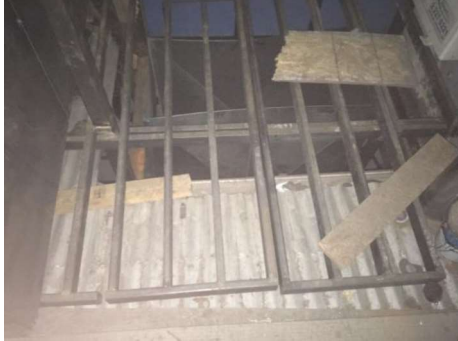
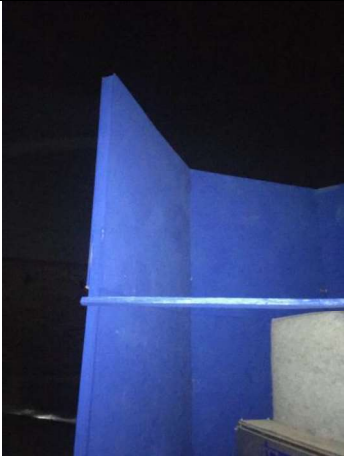
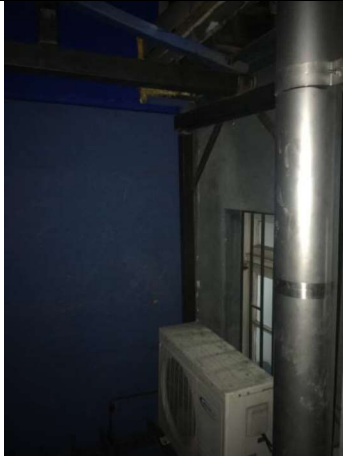
Fotografía de los equipos y barrera acústica para la situación actual.

<p>Equipo sector cubierta (E1).</p>	<p>Equipo sector piso 1 (E2).</p>

<p>Barrera acústica de OSB 9 mm.</p>	<p>Equipo sector cubierta (E3).</p>

- Inicio de las mediciones 21:10 hrs. del día lunes 04 de abril del 2022.
- Temperatura 18 °C.
- Humedad 41%.
- Se realizaron mediciones del Nivel de Presión Sonora (NPS) de los equipos en funcionamiento, a 1 metro de distancia de ellos, para evitar medir ruidos externos a los emitidos por dicho equipo.
- Para efectos de la simulación, se seleccionó el nivel más alto medido, para situarnos en la peor condición respecto a la emisión de ruido.
- Se realizaron mediciones de ruido de fondo, con el objetivo de presentar la condición actual del entorno sonoro del sector.
- La barrera acústica presente, se compone de placas de madera OSB de 9 mm de espesor, por ambos lados de una estructura interior de madera y estructura exterior metálica soportante, que configura un semi-encierro alrededor de los equipos.

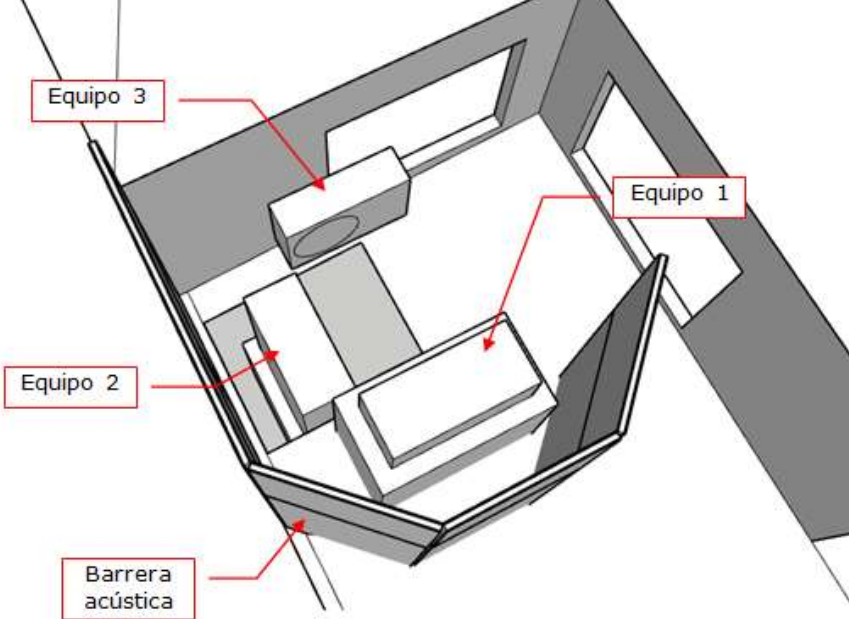
<p>Distribución de equipos.</p>
