MAT : Complementa información respecto de solicitud de fijación de línea de playa sector norte del río Ventisquero Sur, Seno Ventisquero, comuna de Cisnes, provincia de Aysén, región de Aysén del Gral. Carlos Ibáñez del Campo

En ese sentido, a continuación exponemos los antecedentes que justifican la solicitud de revisar, aclarar y en definitiva, dejar sin efecto la observación de la letra i.- del oficio señalado.

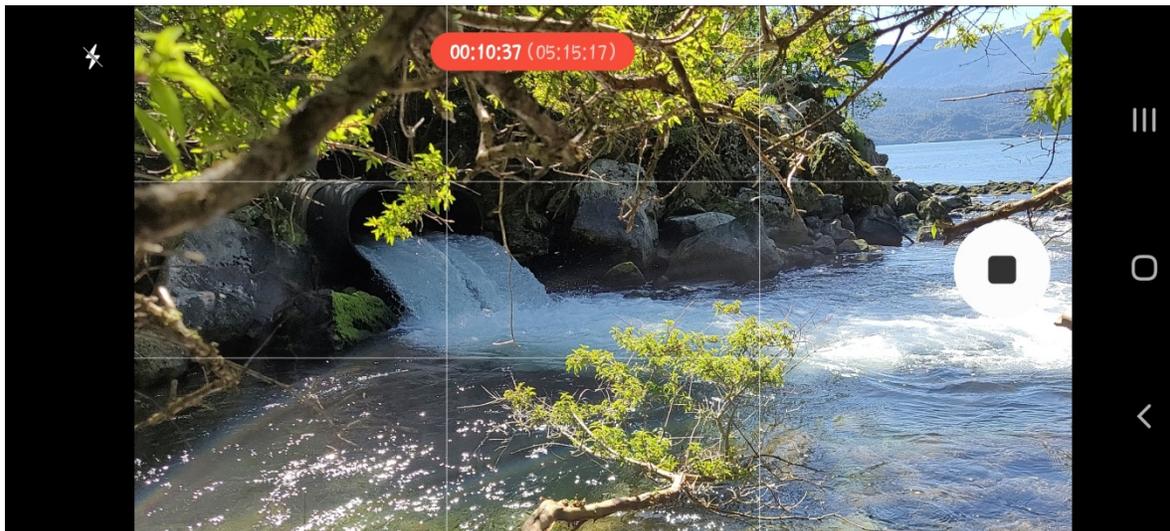
Imagen N° 1: Duración del tiempo de grabación transcurrido y del tiempo de duración del video de hiperlapso.

Respecto de los videos a velocidad rápida, el 04 de noviembre se grabaron 05 horas, 15 minutos y 17 segundos, los que se resumen en un video de 10 minutos y 37 segundos. La hora de inicio fue a las 11:10 hrs., es decir, durante plena plea. En dicho video, se aprecia el vaciado de la entrada de mar, dejando descubierto el curso del río en marea baja.

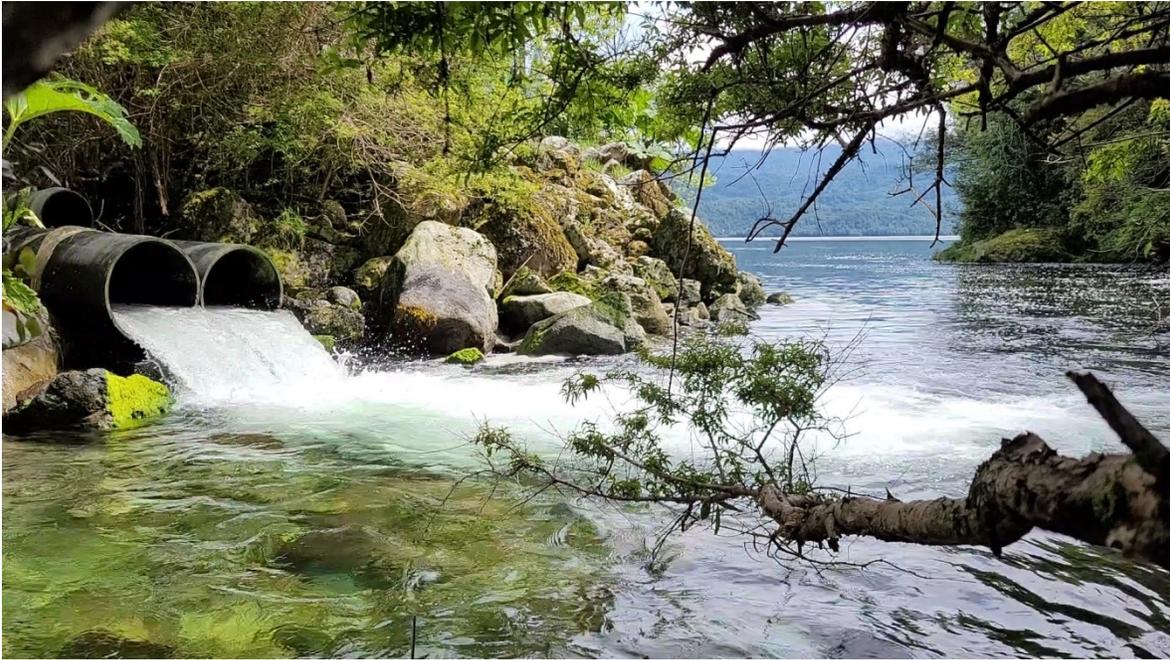
Imagen N° 5: Captura de imagen de video del inicio, en **marea alta**, 05.11.2022

dicho video son los mismos que los obtenidos el día anterior: se aprecia el vaciado de la entrada de mar, evidenciando una afectación debido a las mareas.

En las imágenes anteriores y en los videos que se pondrán a su disposición, se puede apreciar la influencia de las mareas, y el paso de las aguas del río Unión cuando hay marea baja. Así, se pueden apreciar las rocas de la costa cubiertas por el agua en marea alta (imágenes 2 y 5) y descubiertas en marea baja (imágenes 3 y 6), con una variación que superó los 30 cm.; se puede apreciar la altura de la descarga de agua, que es mayor en marea baja y menor con marea alta; por último, se puede apreciar que la distancia desde el punto de descarga hasta lo que actualmente se denomina como “desembocadura” del río Unión es muy menor. Sobre este último punto, es dable señalar que la modificación de la morfología del terreno, ha sido un factor determinante para la situación a la que nos enfrentamos: la desembocadura del río Unión se ubica aguas arriba de su determinación actual.
