E X P L O D E S A

Estudio técnico para la determinación de
efectos Procedimiento de Sanción
Rol D-132-2021

Superintendencia del Medio Ambiente

Diciembre, 2022.

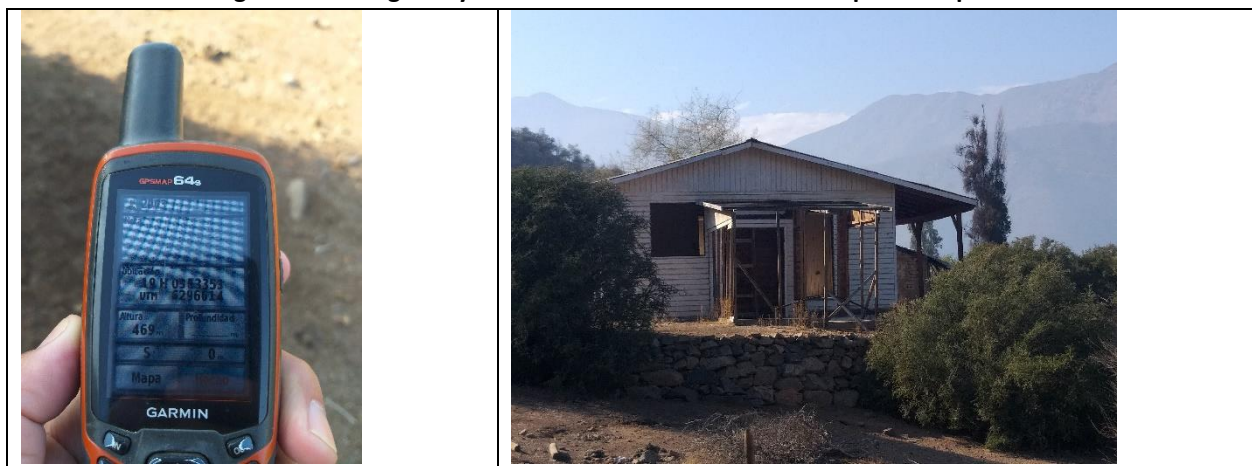
Figura 5-2. Fotografía y coordenada Casa Abandonada en predio Explodesa.

Por otro lado, cabe mencionar que la casa en cuestión se encuentra abandonada sin uso habitacional, tal como se indica en la siguiente fotografía que incluye la coordenada gps de la misma.

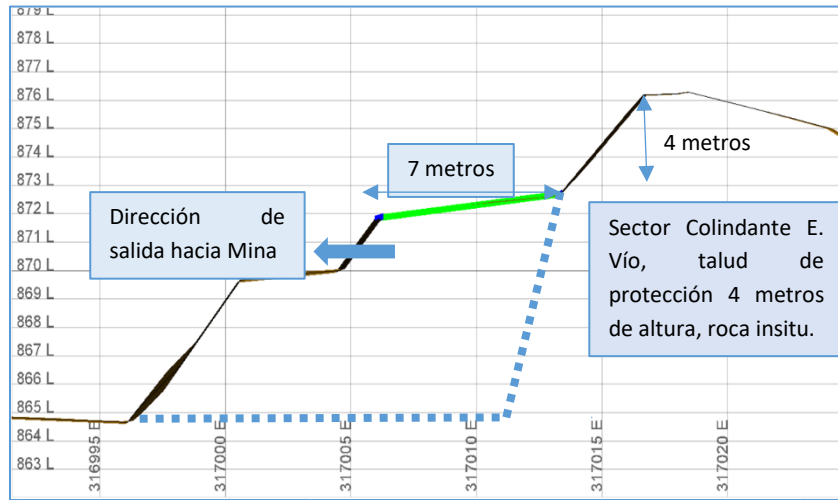
Figura 5-4. Estrategia Tronadura Fase 3 y relación con predios vecinos.

Sector 1-Sección OE – Banco 865 Fase 3

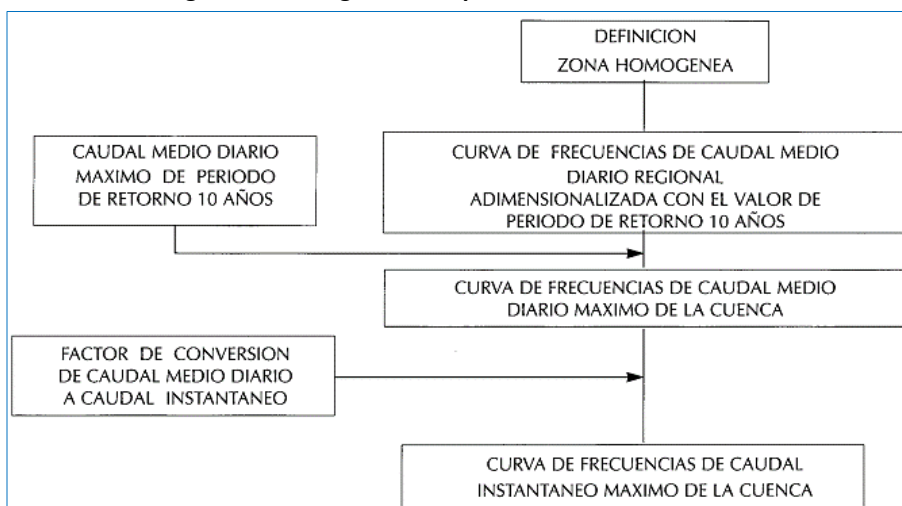
Figura 5-14. Diagrama de aplicación Método DGA-AC

El método consiste básicamente en determinar una curva de frecuencias para el caudal instantáneo máximo de la cuenca, en base al procedimiento esquematizado en el diagrama presentado a continuación en la Figura 5-14.

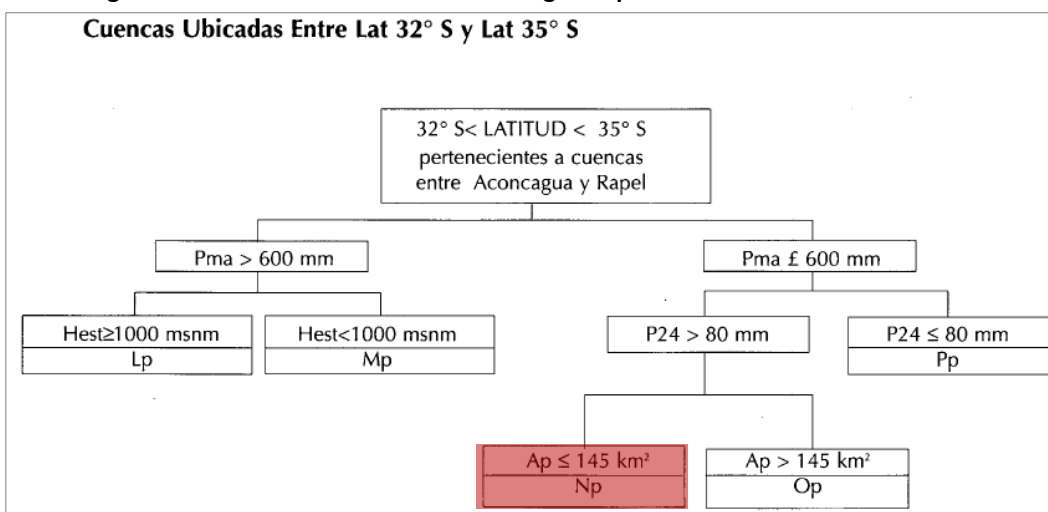
Figura 5-15. Identificación de Zona Homogénea para las microcuencas en estudio

La correspondiente zona homogénea se obtiene a partir de identificar, según la latitud, a cuál de las cuencas pluviales identificadas en la Figura 5-15 pertenecen las microcuencas en estudio.

Así entonces, de dicha identificación se tiene que la Zona Homogénea de las microcuencas en estudio corresponde a la Zona Homogénea Pp, esto es, Cuencas con una Precipitación Media Anual (P_{ma}) menor o igual 600 mm (En el numeral 5.3.4.1 anterior se estableció una $P_{ma} = 300$ mm) y una Precipitación Máxima en 24 horas (P_{24}^{10}) mayor a 80 mm (En el numeral 5.3.4.1 anterior se estableció $P_{24}^{10} = 81,2$ mm).

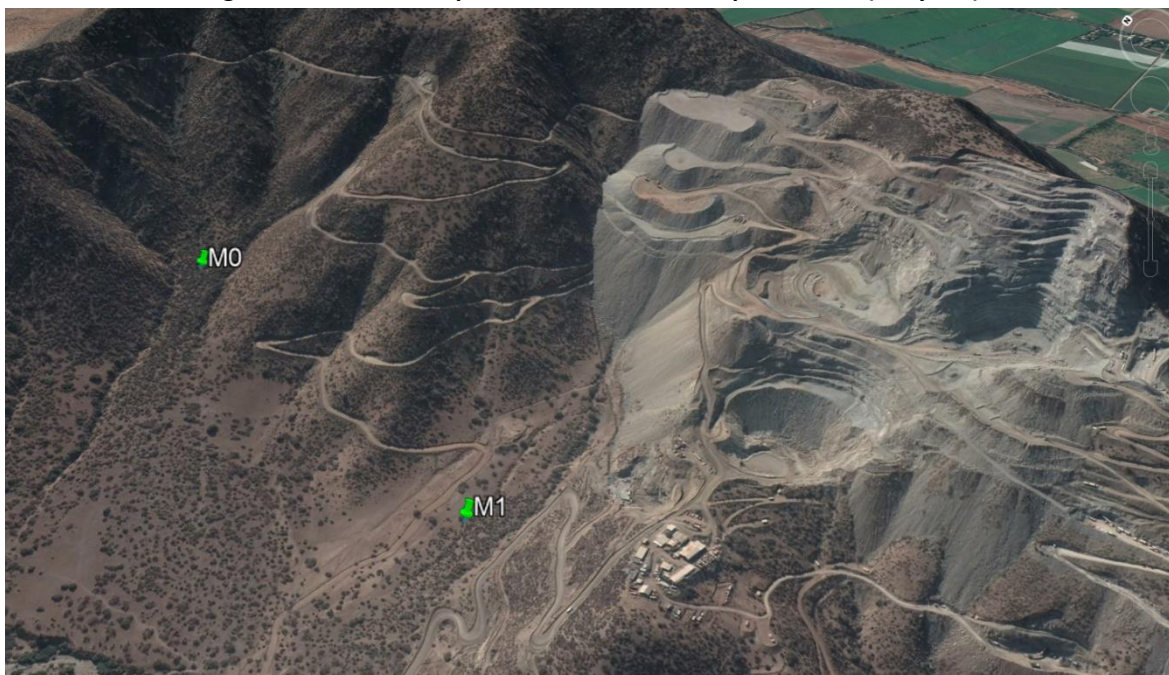
Figura 5-17. Ubicación puntos de muestreo comprometidos (M0 y M1)

- Punto de Muestreo 0 (Quebrada 1): 6.378.943 N; 316.110 E.
- Punto de Muestreo 1 (aguas abajo del desarenador): 6.378.235 N; 315.979 E.
