EN LO PRINCIPAL: DA CUENTA DE CONTINUIDAD DE MEDIDAS DE MITIGACIÓN QUE INDICA EN VIRTUD DE PdC; **PRIMER OTROSÍ:** PRESENTA NUEVA MEDIDA DE MITIGACIÓN QUE INDICA; **SEGUNDO OTROSÍ:** ACOMPAÑA DOCUMENTOS; **TERCER OTROSÍ:** TÉNGASE PRESENTE; **CUARTO OTROSÍ:** DELEGA PODER.

SUPERINTENDENCIA DEL MEDIO AMBIENTE
FISCAL INSTRUCTORA JOHANA CANCINO PEREIRA
ROL D-132-2022.

Que, con fecha 12 de julio de 2022, la Superintendencia de Medio Ambiente, decidió formular cargos en virtud de la **RES. EX. N° 1/ ROL D-132-2022**, en contra del Proyecto Edificio Rosas 1444- Euro Constructora”, por ruidos molestos, por exceder en 12 db(A), según la fiscalización de 20 de enero de 2022.

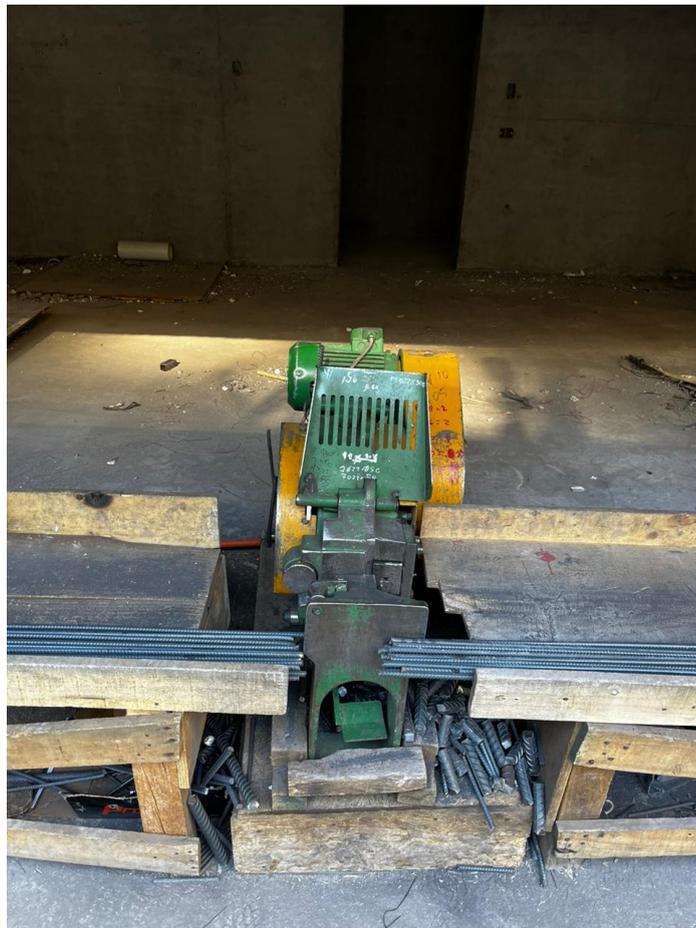
Imagen N° 1: Máquina cortadora de fierro ubicada en cancha de enfierradura

Con fecha 07 de marzo de 2022, se implementó el uso de una máquina cortadora de fierro, con el objeto de restringir el uso del esmeril angular en la cancha de enfierradura, de esta forma disminuir los dBA generados por esta actividad. Lo anterior, generó un gasto de \$4.641.000.-, según orden de compra N°17001-592, factura N°6014 y guía de despacho N° 5575.

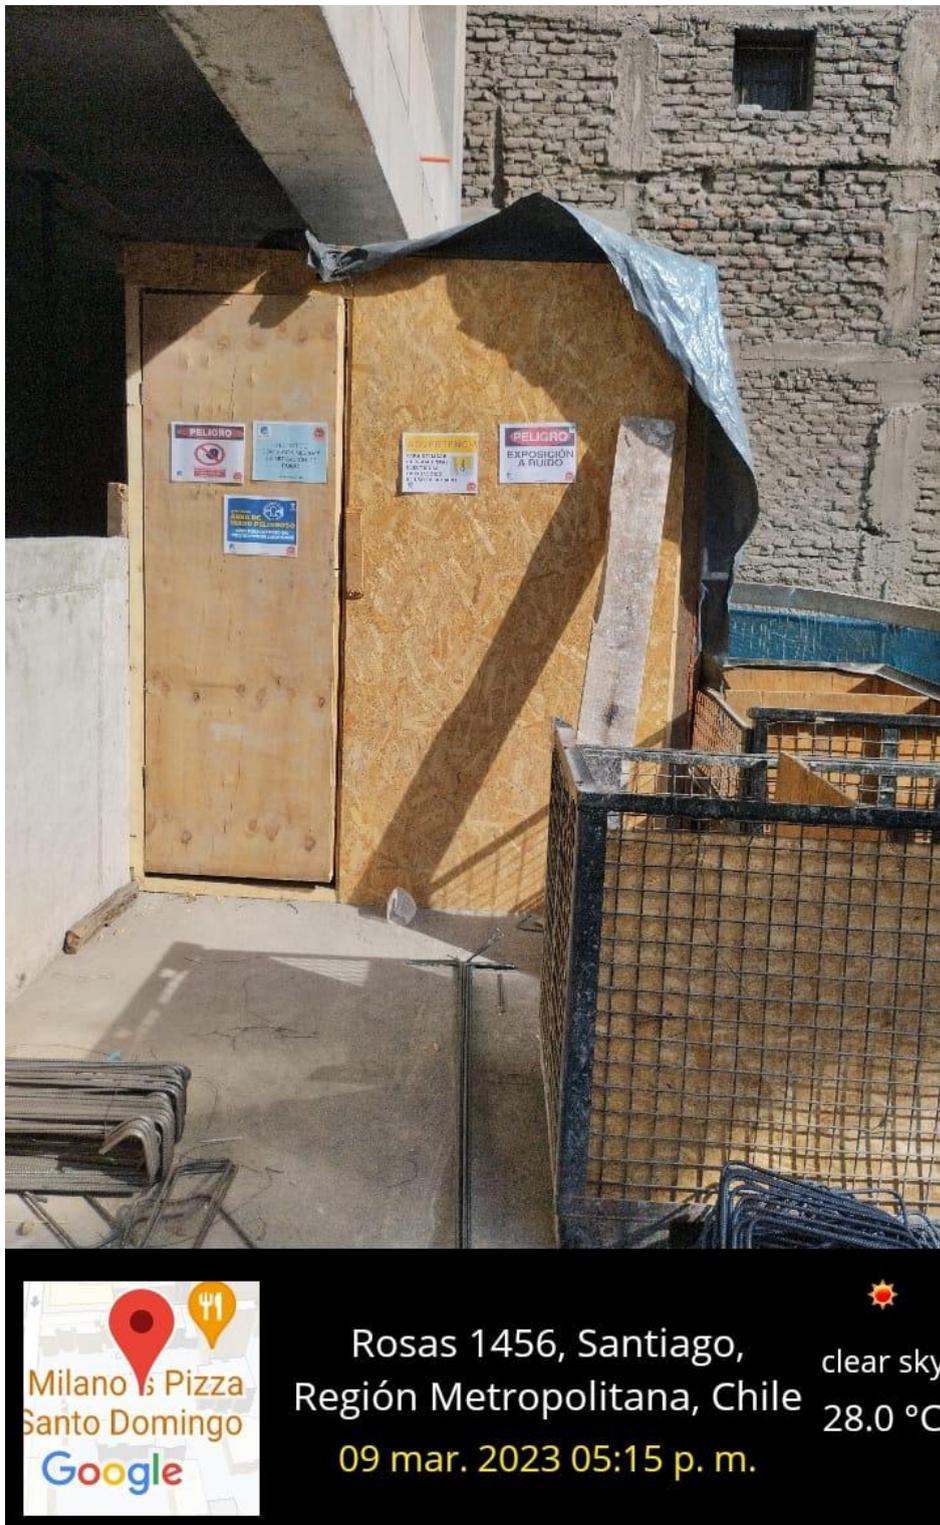
Imágen N° 3: Taller con cierre acústico en cancha de enfierradores fechada y georreferenciada.

Con fecha 13 de febrero de 2023, se implementó un taller con cierre acústicos en la cancha de enfierradores destinado para realizar cortes de fierros. Dichas pantallas acústicas para la creación del taller fueron fabricadas en panel de madera con 8,3 placas de OSB e=15 [mm] en la cara exterior; láminas acústicas black acoustic de lana de vidrio/mineral e= 50mm], densidad 25 kg/m3 y revestimiento con malla raschel en cara interior y láminas acústicas black acoustic . Lo anterior, representó un gasto de \$1.200.315.-, según factura N° 40097, guía de despacho electrónica N° 89354 y factura N°154039, acompañadas en el otrosí de esta presentación.

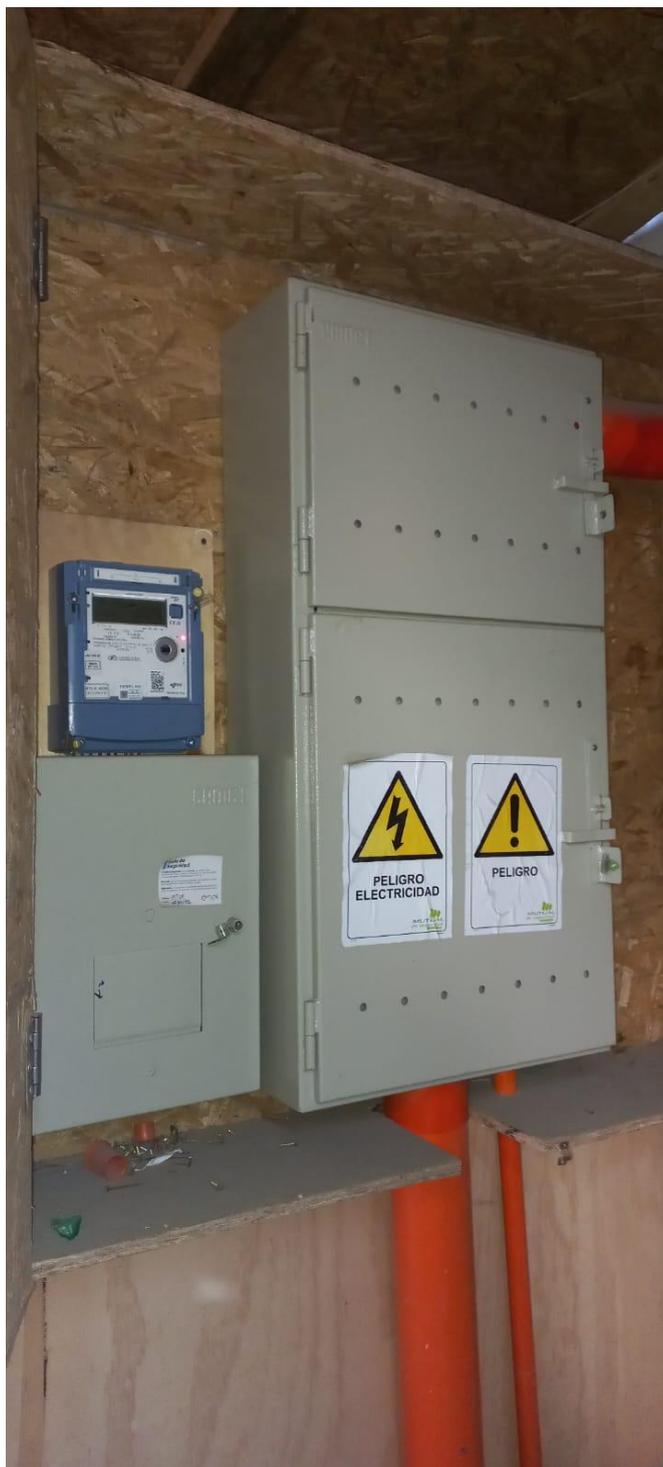
Imagen N°6: Tablero de empalme eléctrico definitivo

Desde el mes de septiembre de 2022, la obra cuenta en su totalidad con empalme eléctrico definitivo. Lo anterior, significó un gasto de 14.183.653.-, de acuerdo a Contrato de Suministro Eléctrico Inmueble N°4453261, Presupuesto N° de Pedido: OP-4453261 NV-2921714 y Facturas N° 24950844 y N°24682692, documentos que corresponden al año 2021, cuando se inició la eliminación paulatina de generadores eléctricos en la obra para completar su eliminación total el mes de septiembre de 2022, de acuerdo a guía de despacho N° 834, que acredita el retiro del último generador de la obra.

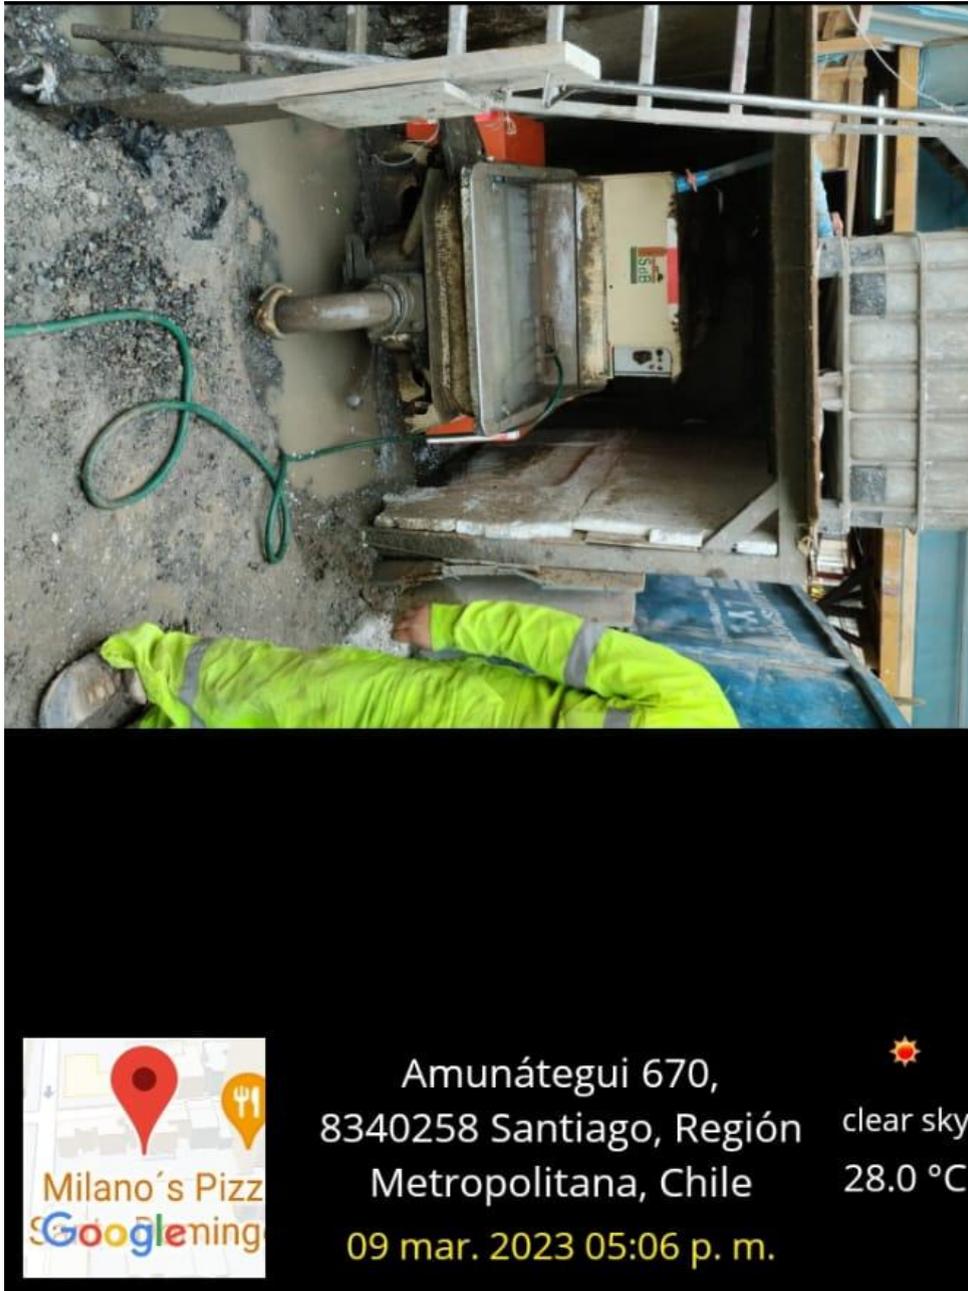
Imagen N°9: Cierre acústico para bomba de hormigón, fechada y georreferenciada.

En el mes junio de 2022, se encapsuló fuente emisora de ruido bomba de hormigón, con 20 planchas de madera OSB de espesor 8 mm y 60 planchas de aislapol (m2). Lo anterior, con un gasto total de \$ 1.200.3015.-, acreditado por factura N° 153781, correspondiente a guía de despacho electrónica N° 89215; factura N° 64908, correspondiente a guía de despacho electrónica N° 77294 y guía de despacho N° 77288.

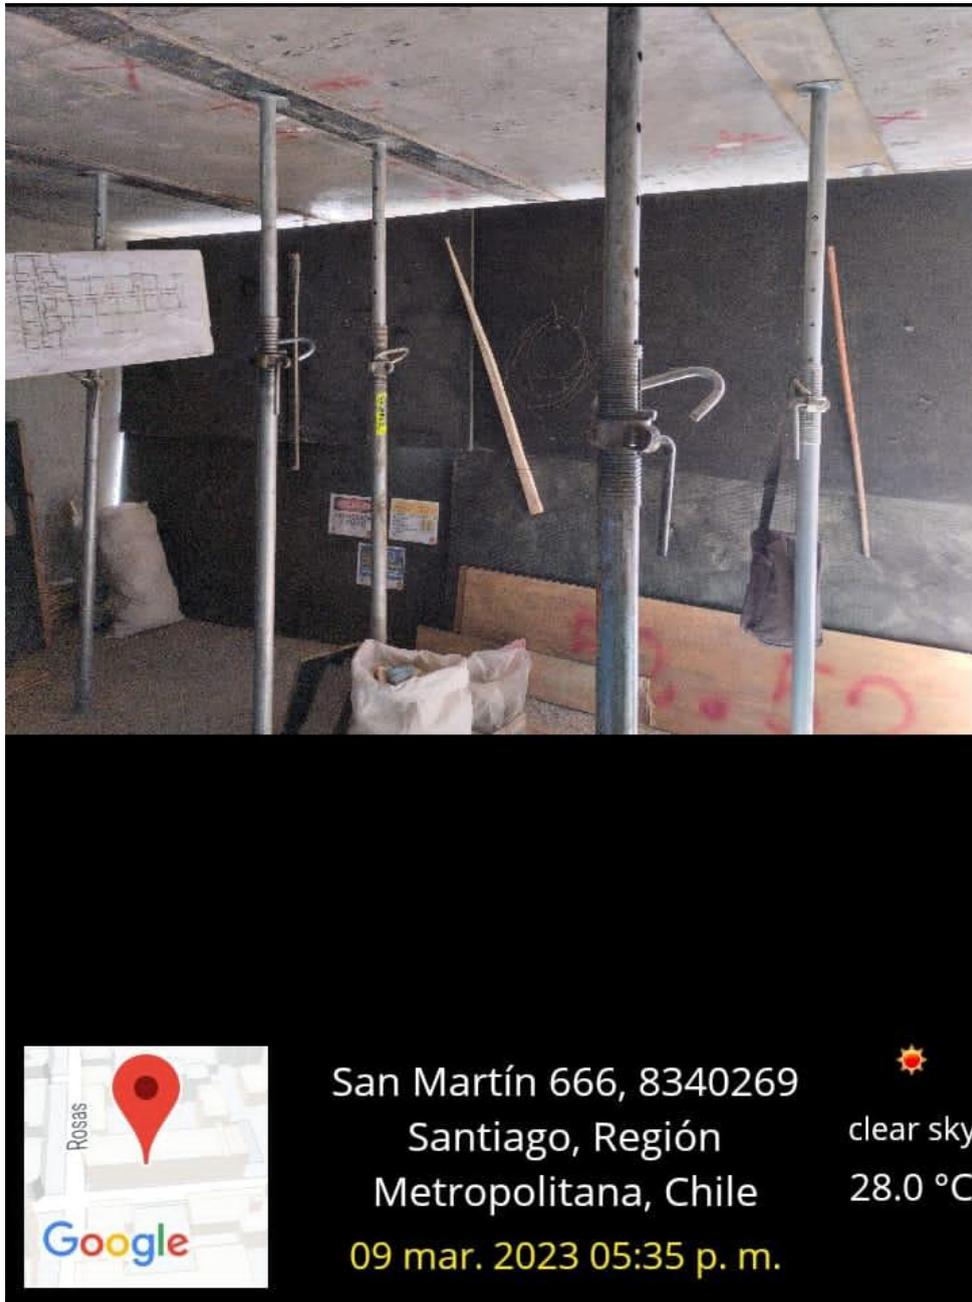
Imagen N° 11: Interior taller de carpintería, fechada y georreferenciada.

Con fecha 22 de noviembre de 2022, se implementó el taller de carpintería ubicado en el primer piso de la construcción, conformado por 5,2 planchas de OSB de 15 mm y 5,13 láminas acústicas de lana de vidrio. Lo anterior, con un gasto total de \$349.050.-, acreditado por factura N° 154039, guía de despacho electrónica N° 89354 y factura electrónica N° 40097.

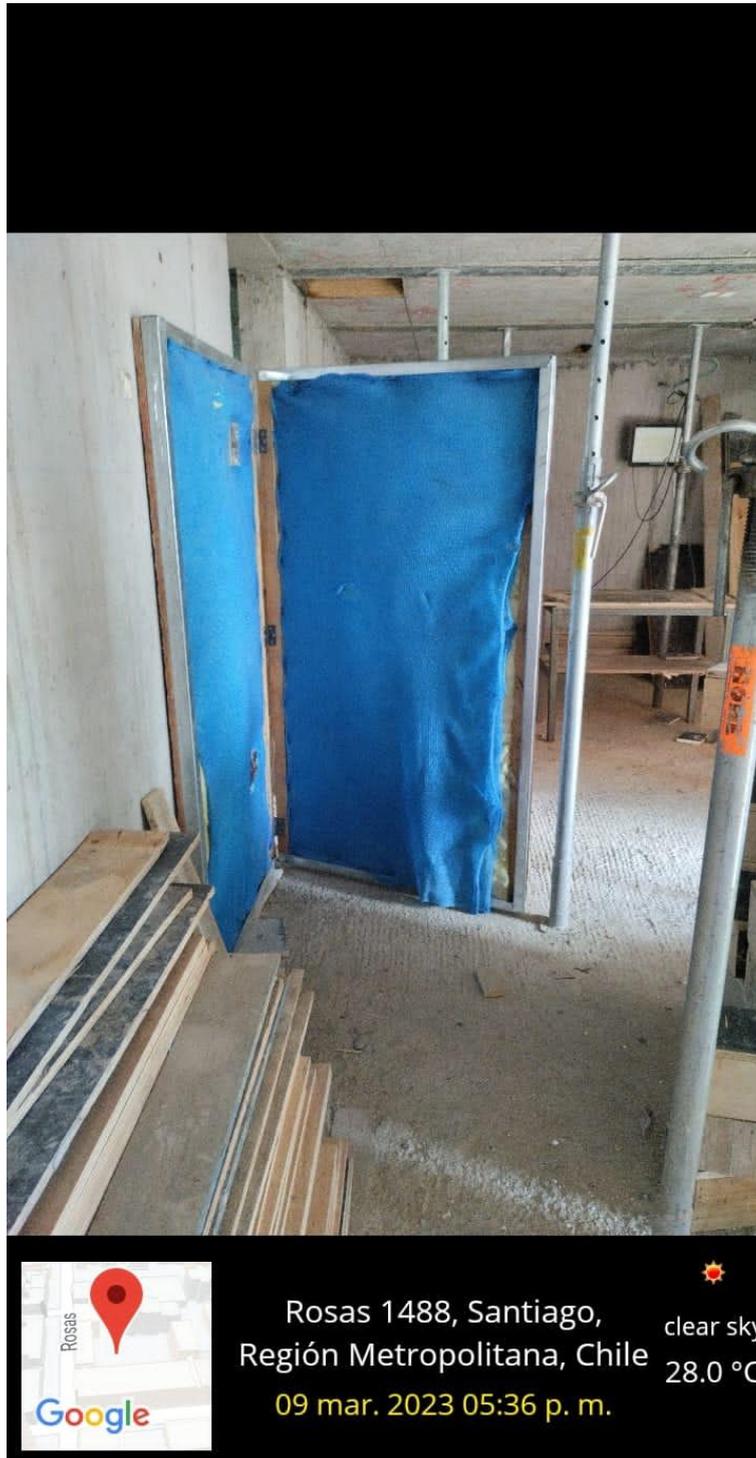
Imagen N°14: Biombo acústico móvil, fechada y georreferenciada.

Desde el 21 de noviembre de 2022, se mantienen 7 biombos móviles implementados en terreno, los cuales están destinados para las faenas de ruido, tales como, picados de nidos, descarachados y pulido. Los biombos acústicos móviles, están formados por 36,1 planchas OSB 9 mm, lana de vidrio de lámina acústica black acoustic. Además, se implementó el uso de 4 biombos acústicos Maxsilence Akustic, cuya ficha técnica se acompaña en el otrosí respectivo.

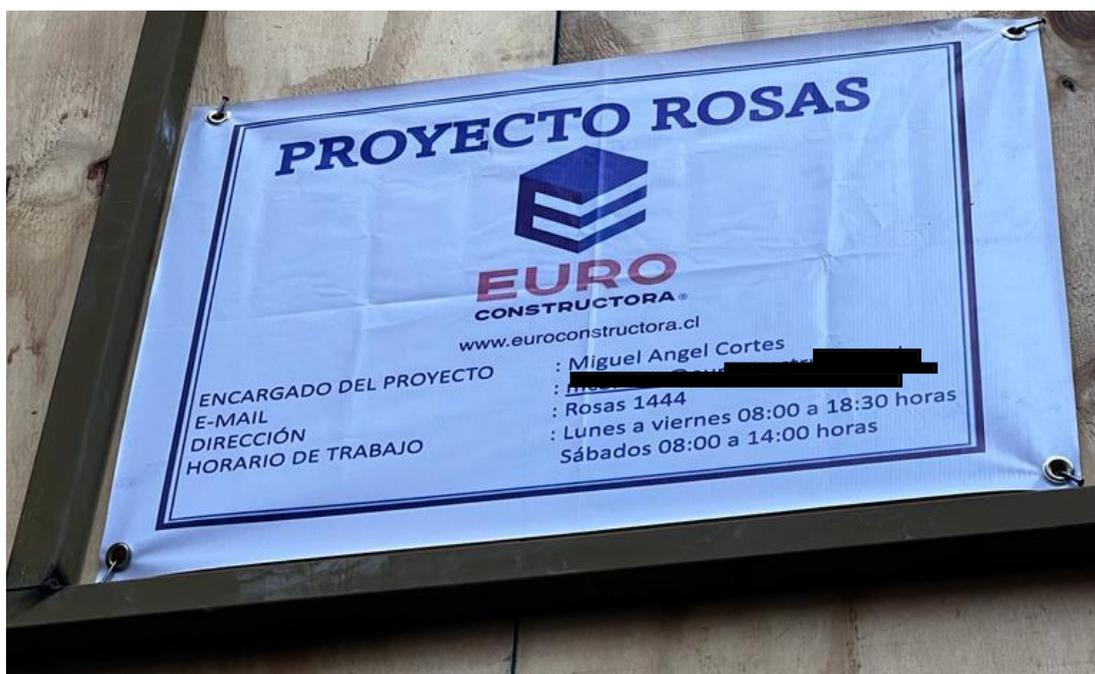
Imagen N°16: Cartel fijado en el ingreso a la obra.

- 3. HORARIO FUENTES EMISORAS DE RUIDO:** La obra Rosas 144 está autorizada para funcionar los días lunes a viernes de 08:00 a 18:30 horas y los días sábados de 08:00 a 14:00 horas, excepto los días festivos.

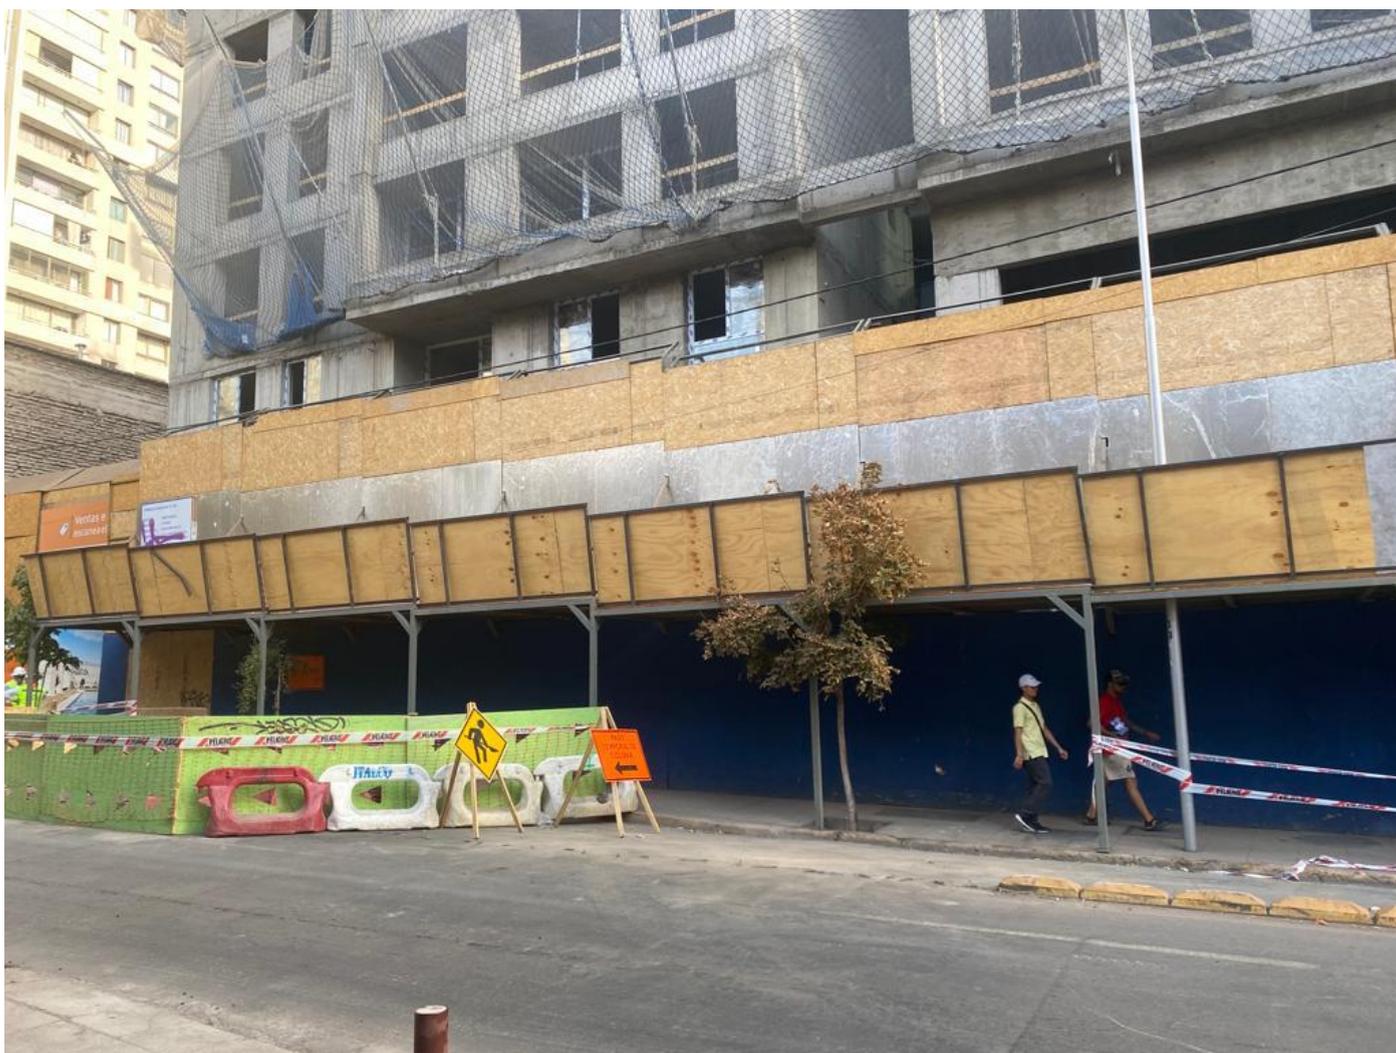
Imagen N°19: Túnel de protección de la vía pública

4. **TUNEL DE PROTECCIÓN DE LA VÍA PÚBLICA:** Con 05 de febrero de 2023, se instaló un túnel de protección de la vía pública conformado por 20 placas terciadas estructurales de 18 mm y por 37 barandas de túnel peatonal. Lo anterior, representó un gasto total de \$2.361.953.-, de acuerdo a factura N° 17, factura N° 3096686 y guía de despacho N° 3838722, las que se acompañan en el otrosí respectivo.

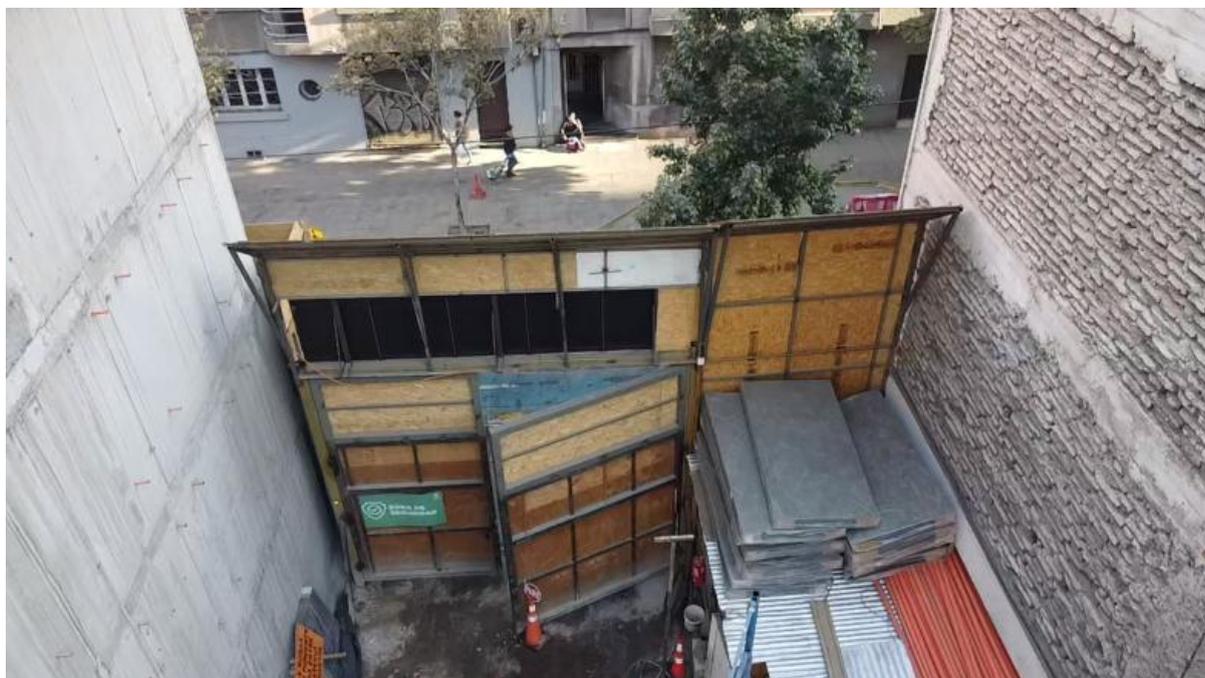
Imagen N° 20: Cierre acústico acceso a obra.

- 5. INSTALACIÓN DE CIERRE ACÚSTICO ACCESO A OBRA:** En el mes de octubre de 2022, se instaló el cierre acústico en el acceso a la obra, lo cual representó un gasto de \$ 11.561.766.-, lo cual consta en factura N° 195 y N° 206.
Con fecha 05 de febrero de 2023, se instalaron 7,8 vísceras en el acceso obra, lo cual representó un gasto de \$1.384.864.-, de acuerdo a factura N°1647.

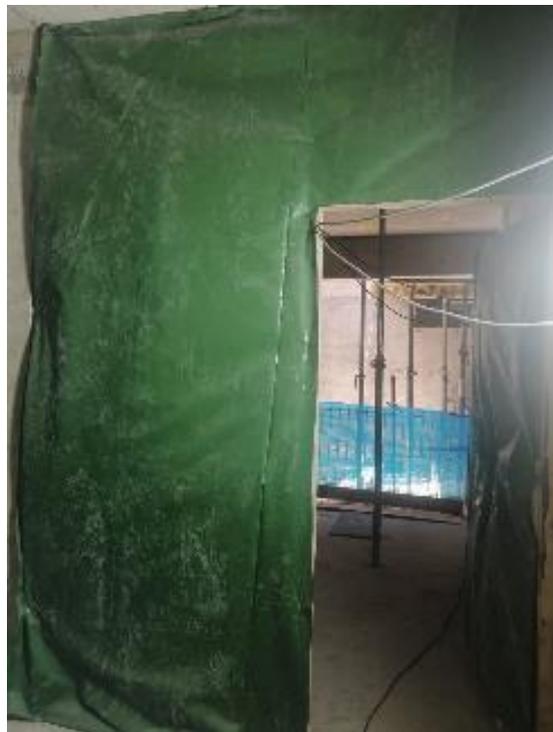
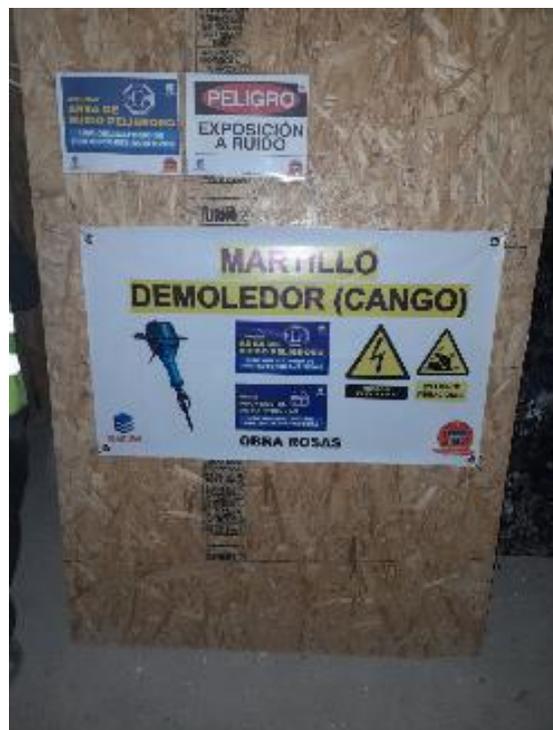
Imágenes N°22 y N°23: Doble cierre acústico hermético sector de demolición.

6. **DEMOLICIONES:** Con fecha 17 de noviembre de 2022, se implementó la medida de realizar demoliciones de elementos sólo al nivel subterráneo -1 y piso 1, lo cual se reforzó por la instalación de un doble cierre acústico hermético, conformado por plancha de osb 15 mm, lana mineral acústica black acoustic y polietileno negro, logrando disminuir la cantidad de dB producidos por dicha actividad. Lo anterior, significó un gasto total de \$ 904.209.-, acreditado por las facturas N° 70670, correspondiente a guía de despacho N° 21479, factura N° 40299 y factura N° 2467, correspondiente a la guía de despacho N° 2068.

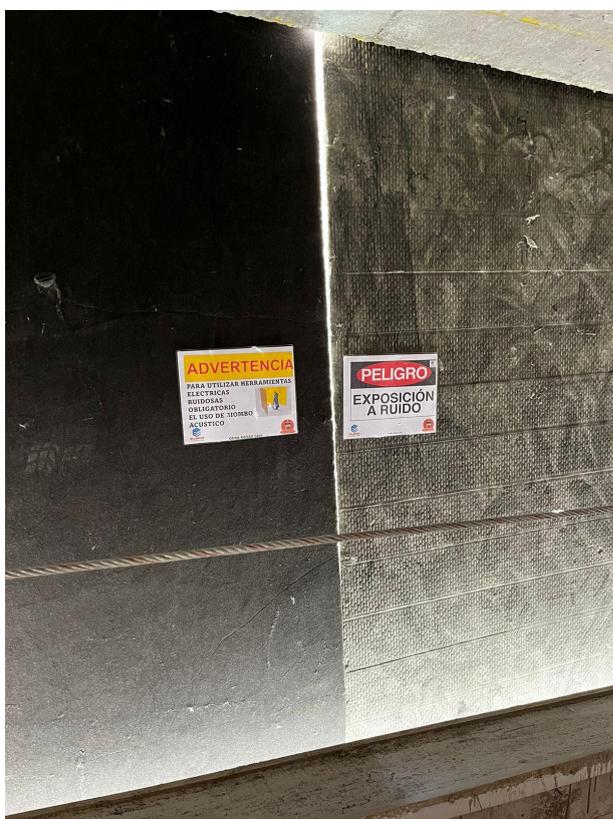
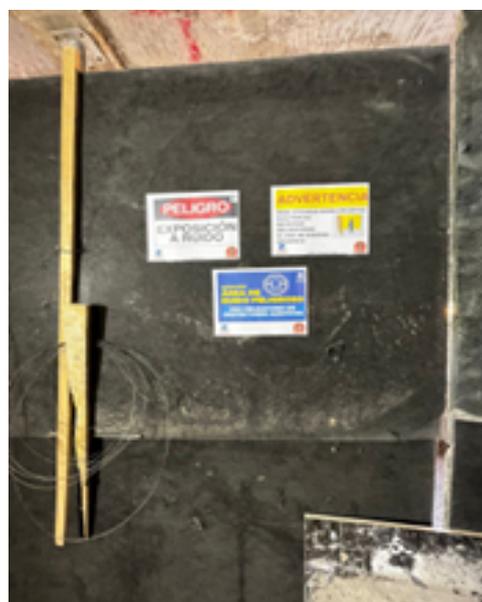
Imagen N° 26 y N°27: Señalización de uso obligatorio de biombo móviles para la utilización de equipos emisores de ruido.

7. **PROHIBICIÓN DE USO DE EQUIPOS.** Se prohibió el uso de equipos identificados como fuentes emisoras de ruido como herramientas, equipos, dispositivos y maquinarias, hasta el día 21 de noviembre de 2022, fecha desde la cual se encuentran plenamente implementados los biombo acústicos y cierre perimetrales. Se instala señalética en obra, exigiendo el uso de biombo acústicos y, se capacita el personal de obra con fecha 28 de noviembre de 2022, registro que se acompaña en el otrosí respectivo.

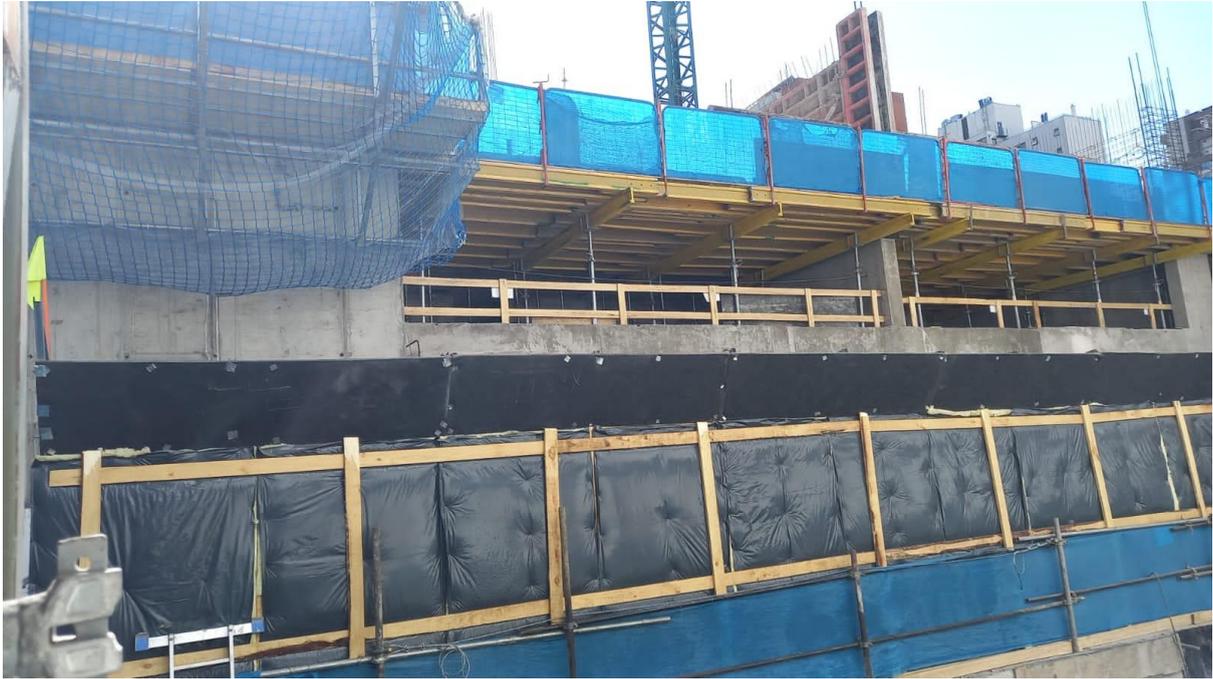
Imagen N° 29: Cierre cancha de moldaje.

8. **CIERRE CANCHA MOLDAJE:** Con fecha 13 de diciembre de 2022, se implementa el cierre acústico lateral de la cancha de moldaje. El cierre del costado sur está compuesto por 40 planchas de OSB de 9 mm, 100 planchas de OSB de 15 mm y por 130 láminas de lana mineral acústica black acoustic. El cierre del costado poniente se conforma por 7,2 planchas de OSB de 15 mm y 20,83 láminas de lana mineral acústica black acoustic. Lo anterior, significó un gasto total de \$ 6.723.476.-, acreditado por las facturas N° 70670, correspondiente a guía de despacho N° 21479, factura N°154039, correspondiente a guía de despacho N°89354 y N° 3827001, factura N° 40299 y factura N° 39447.

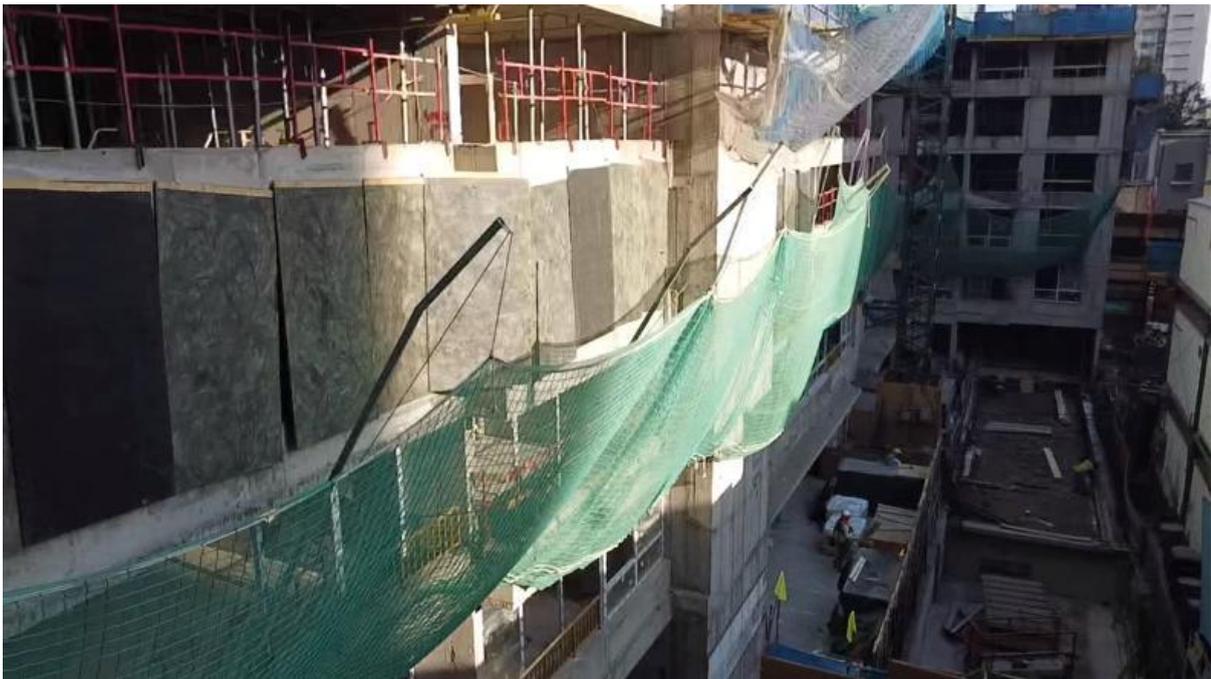
Imagen N° 32: Cierre de vanos.

11. CIERRE DE VANOS Y VENTANAS: Con fecha 20 de enero de 2023, se implementó el cierre de ventanas y con fecha 24 de enero de 2023, el cierre de vanos, ambos con la finalidad de que las emisiones de ruido se logren atenuar. Estos cierres se encuentran conformados por un aislamiento termoacústico fabricado con 4 planchas OSB de 15 mm, 10 láminas acústicas de fibra de vidrio black acoustic y 8 tripodes led 2x50 W, presentado en placas de alta densidad de color negro cubiertas con un velo negro de fibra de vidrio, a fin de mitigar los decibeles producidos. Lo anterior, con un gasto total de \$ 953.544.-, de acuerdo a la factura N° 154039, correspondiente a guía de despacho N° 89354; factura N° 40299; factura N° 92989, correspondiente a guía de despacho N° 33251.

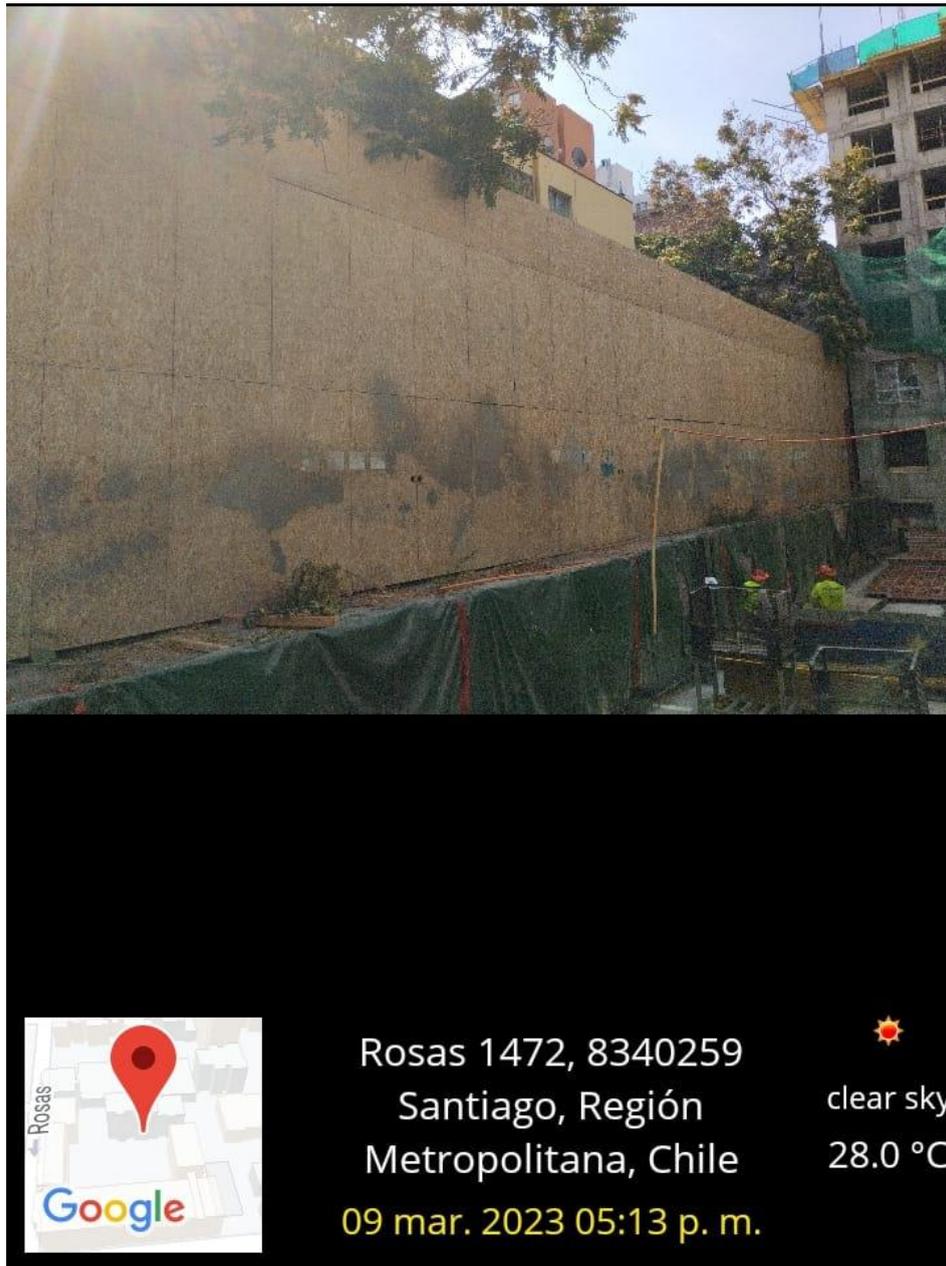
Imagen N°34 : Barrera perimetral fechada y georreferenciada.

Con 05 de julio de 2022, se instaló una barrera en todo el perímetro del área del proyecto de 6 metros de altura y cuya materialidad tenga una densidad superficial de masa de 660 kg/m³. Con fecha 15 de diciembre de 2022, se realizaron mejoras en la barrera perimetral previamente instalada, éstas consistieron en la instalación de 55 láminas de lana de vidrio acústica black acoustic, 171,6 láminas de polietileno y 26 viseras en toda la barrera perimetral. Lo anterior, representó un gasto de \$4.229.932.-, según factura N°39447, factura N°2467, factura N° 1647 y guía de despacho N°2068.

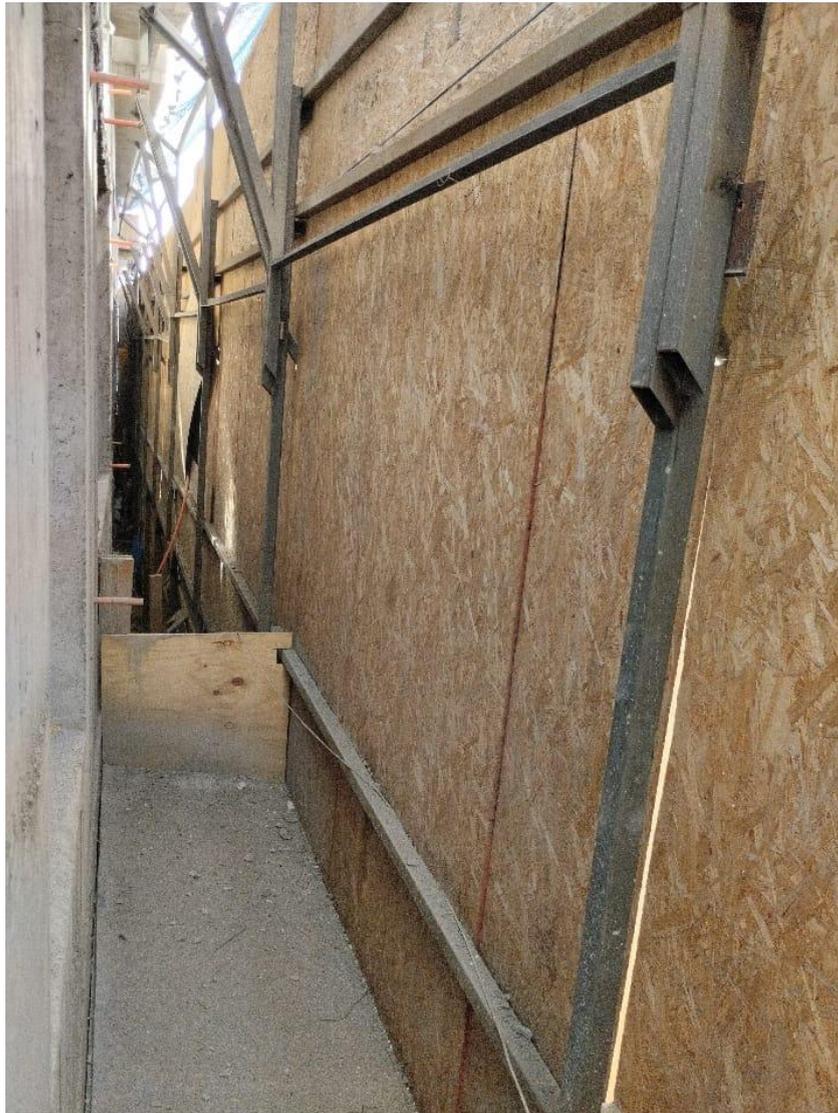
Imagen N°36 : Cierre hermético barrera perimetral fechada y georreferenciada.

Adicionalmente, desde el 05 de diciembre de 2022, las juntas de los paneles que conforman la barrera perimetral son herméticos de modo que no se generan fugas que disminuyan su efectividad. Dichos cierres están conformados por 20 planchas OSB de 15 mm. Lo cual representó un gasto total de \$3.929.500.-, acreditado por la factura N° 61463, correspondiente a guía de despacho N° 18626, factura N°6487 correspondiente a guía de despacho N° 4097.

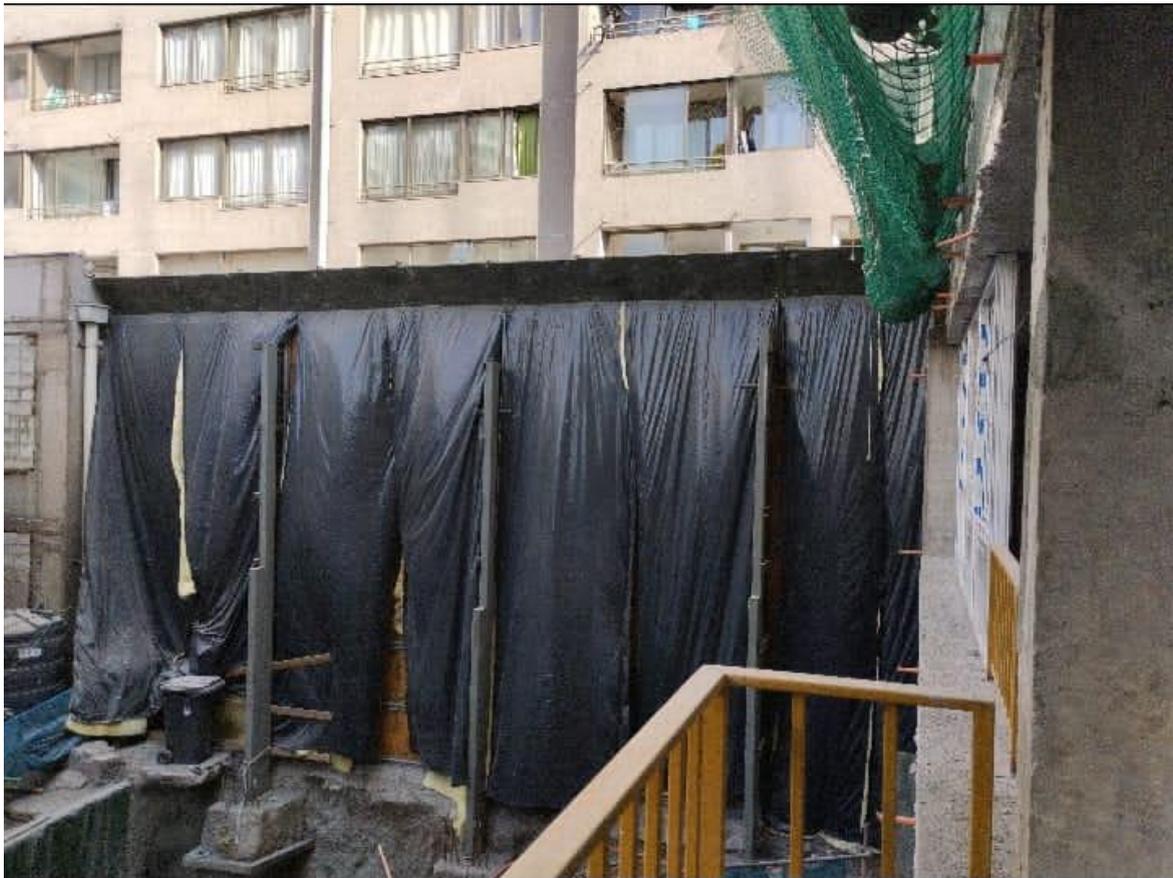
Imagen N° 38: Cumbreas acústicas cierre perimetral fechada y georreferenciada.

Por último, con fecha 01 de febrero de 2023, se instalaron sobre todo el cierre del perímetro cumbreras acústicas de materialidad de densidad superficial mínima de 10kg/m2. Las cumbreras están confeccionadas con 69,5 planchas de OSB de 9mm, 7 láminas acústicas black acoustic y 180 láminas de lana mineral de 50mm. Lo anterior, representa un gasto total de \$ 1.657.212.-, de acuerdo a la factura N° 5227502, correspondiente a guía de despacho N° 2773057; factura N° 39447; factura N° 153781, correspondiente a guía de despacho N° 89354.
