Proyecto: PRUEBA DEMO SMART FILTER PLANTA CALAGRO N° de Proyecto P4290	INFORME PRELIMINAR INSTALACIÓN DEMO SMART FILTER	
		Planta de Carbonato de Calcio Calagro	
		Revisión:	001
Doc:	DEMO 01	Fecha:	04-04-23

PRUEBA DEMO SMART FILTER
 PLANTA DE CARBONATO DE CALCIO CALAGRO

INFORME DEMO SMART FILTER

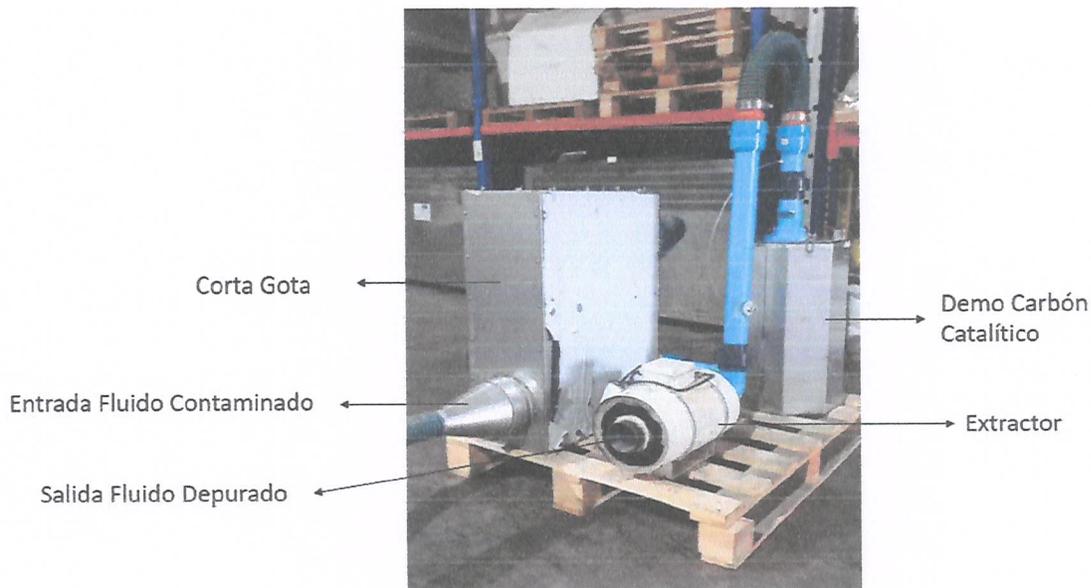
Ilustración 2: Equipo Demo Smart Filter

Para minimizar la condensación en el sistema de filtrado de gases piloto, se incluyó un equipo "Corta Gota" previo al equipo de prueba Demo Carbón catalítico, según como se muestra en la Ilustración 2, el gas contaminado ingresaría al equipo corta gota, luego pasaría al equipo de prueba de carbón catalítico y posteriormente pasaría por el extractor para ser liberado al ambiente como fluido depurado.

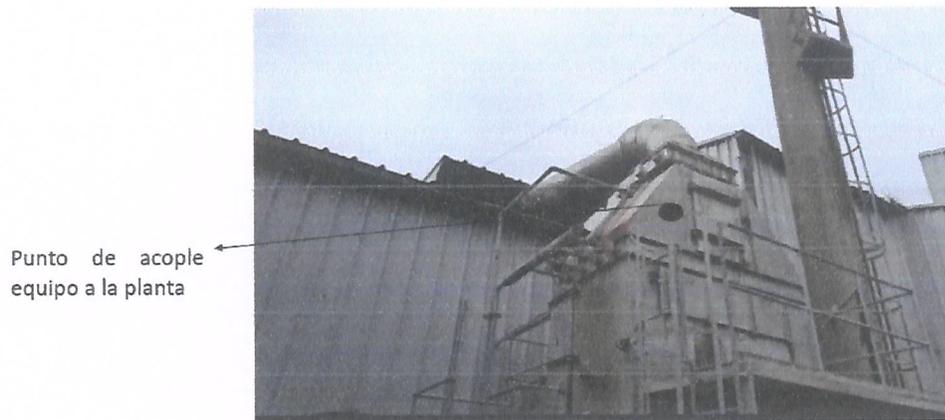
Ilustración 3: Ubicación de acople equipo con planta

El punto establecido a instalar la manguera encargada de conducir el fluido hasta el equipo de prueba, es posible apreciarlo en la Ilustración 3.

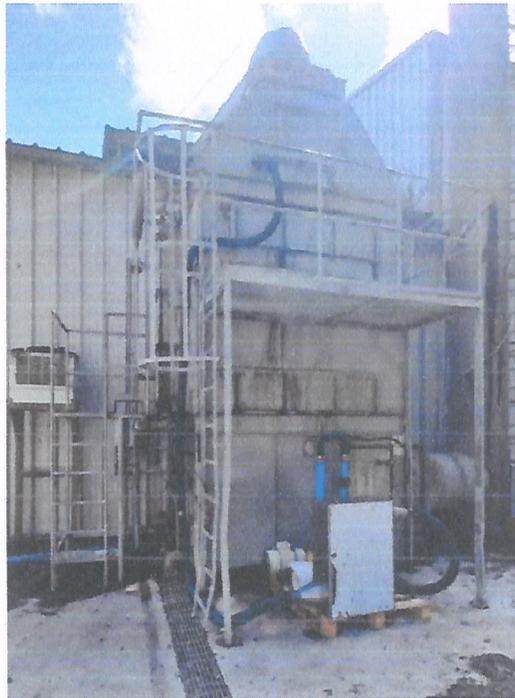
Ilustración 4: Equipo demo instalado en Calagro

La instalación se concretó el día 15 de marzo, 2023, posterior a las 11 hrs. Por un lado, el equipo de TSG realizó las interconexiones necesarias entre el equipo demo, corta gotas y extractor. Por otro lado, el equipo de Calagro realizó las modificaciones necesarias en el ducto de salida de gases contaminados, que permitió el acople de la manguera de PVC, logrando una correcta conexión entre Equipo-Planta.

Una vez posicionados los equipos, se procedió al llenado del equipo Demo con la configuración estándar de carbones. Se consideró un 70% de carbón TSG-SH, un 15% de carbón TSG-NH y un 15% final de TSG-VO, destinados principalmente al abatimiento de H₂S, NH₃ y COV's respectivamente.

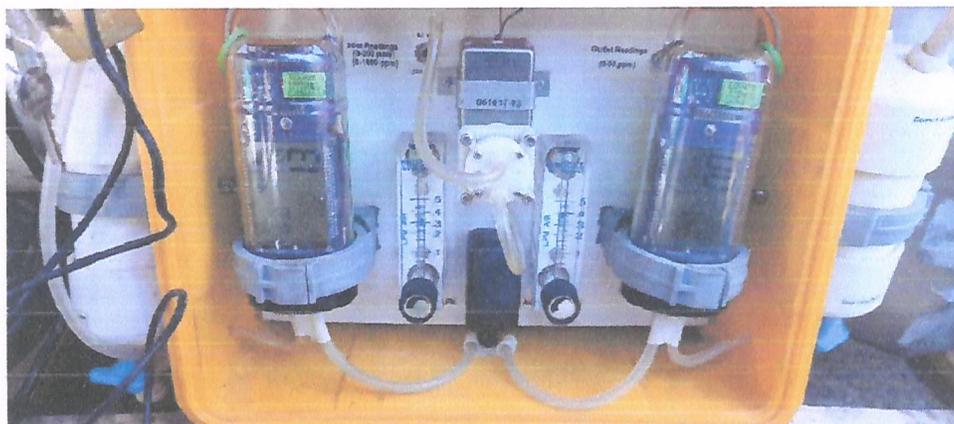
Ilustración 5: Equipos Sensor de H2S Odalog

En paralelo a la puesta en marcha del equipo de prueba, se da inicio al registro de concentraciones de H₂S en la entrada y salida con equipos ODALOG, como se muestra en la imagen a continuación.

Se realiza mediante la conexión de los equipos ODALOG con los puntos de muestreos ubicados a la entrada y salida del equipo demo de carbón catalítico. Los equipos Odalog utilizados fueron los siguientes:

- Entrada: LD-H₂S [0-2000 ppm]; COD 201003589
- Salida: LD-H₂S [0-50 ppm]; COD 201003589

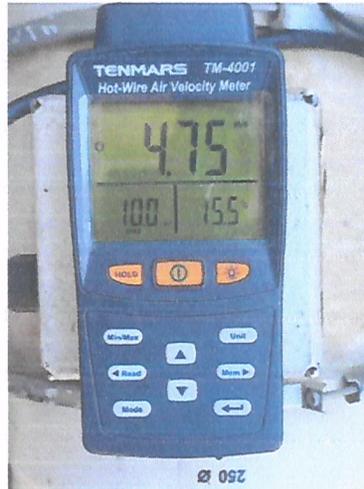
Ilustración 6: Medición de velocidad en Punto de Muestreo

Posterior a la instalación del equipo, con un velocímetro y un potenciómetro ubicado en el extractor utilizado. Se procedió a modificar la velocidad del equipo para obtener el tiempo de residencia deseado en el lecho catalítico. Considerando que se desea evaluar el comportamiento del equipo, con un tiempo de residencia del fluido en el lecho de 2 [s], se determina una velocidad de 4,75 [m/s].

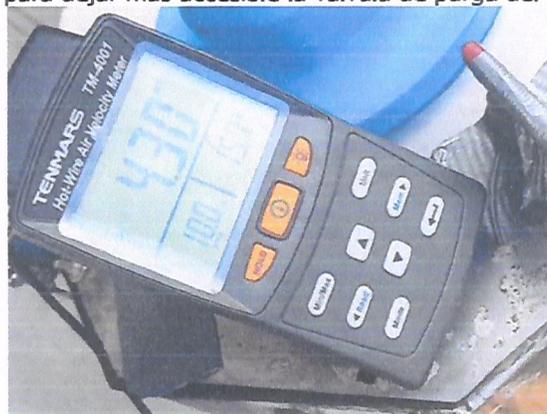
Ilustración 7: Rectificación de velocidad

Al llegar al lugar el equipo estaba funcionando, pero con un caudal inferior al regulado con el velocímetro durante la puesta en marcha. Al revisar los diferentes equipos e interconexiones, fue posible notar que la manguera de PVC previa a la corta gota se encontraba llena de líquido, producto de los líquidos que contiene el fluido extraído y la condensación generada. Debido a esto, se modificó la distribución de la manguera de PVC, de tal modo que se eliminó el punto más bajo, dejando una conexión con pendiente directa hacia el corta gotas.

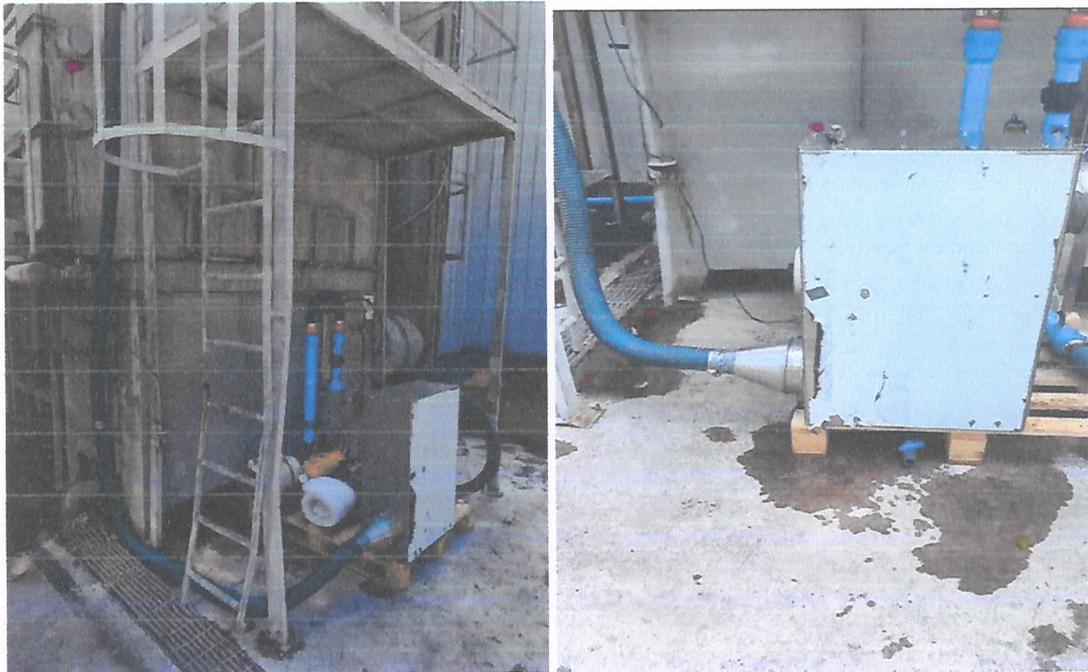
Ilustración 8: Modificación de posición de manguera inicial vs final

Además, se instaló el codo 90° para dejar más accesible la válvula de purga del equipo corta gota.

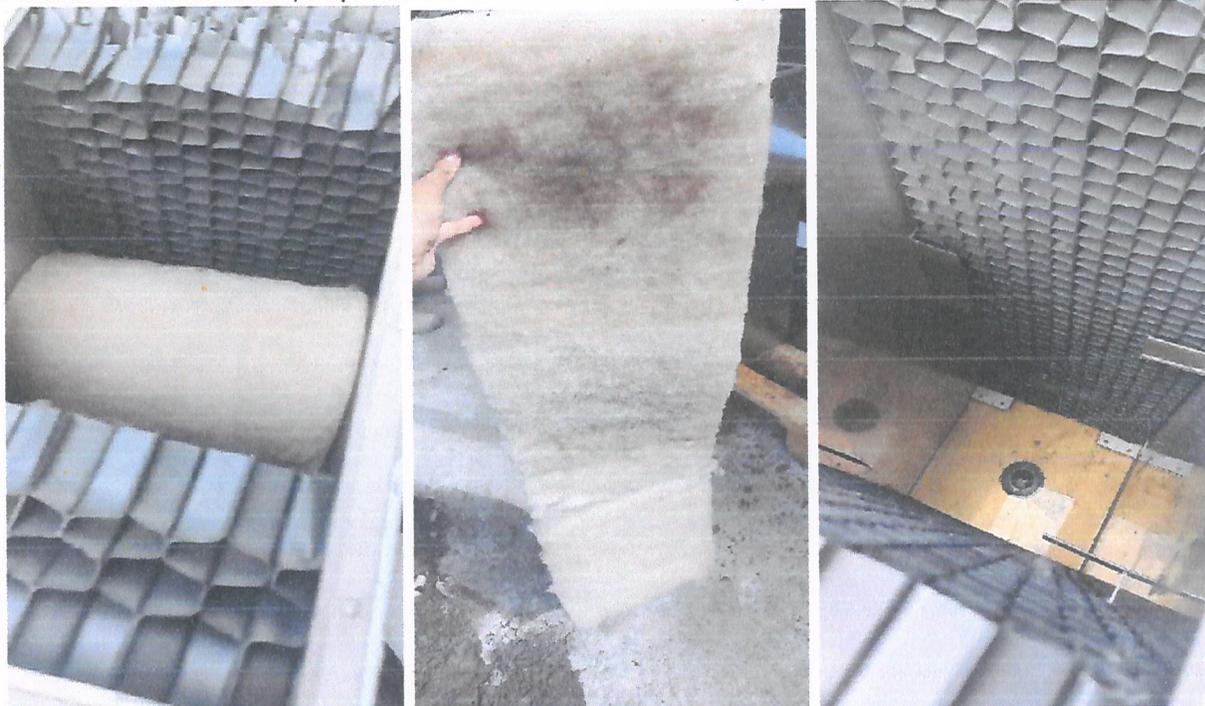
Ilustración 9: Revisión de equipo corta gota y filtro geotextil

Posterior a la modificación, se procedió a la revisión interior del equipo corta gotas, en conjunto con su filtro.

El filtro geotextil se encontraba con la suciedad normal de su uso, con bastante vida útil antes de su saturación y mojado en la parte inferior por el fluido acumulado en la base del cortagota. Se instaló el mismo, el cual puede funcionar sin problemas por al menos 72 horas, siempre que el cortagotas sea vaciado mediante la valvula de purga con una frecuencia de máximo 3 horas.

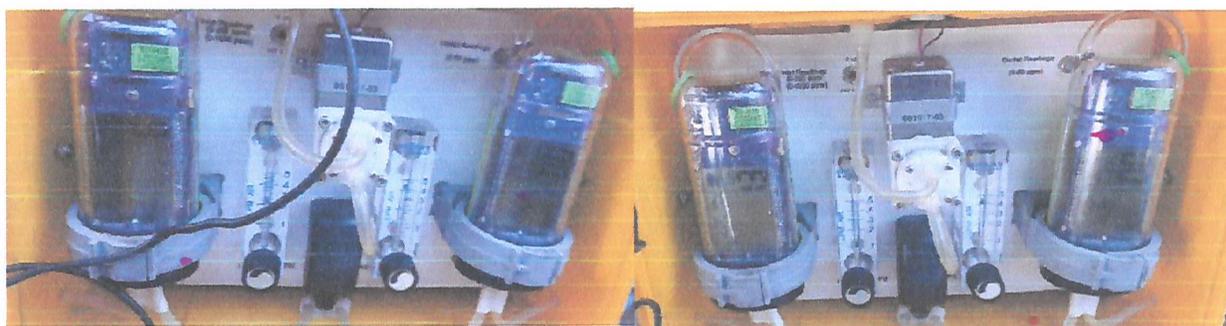
Ilustración 10: Registro medición continua entrada y salida 15/03/2023

Los valores de las mediciones en los equipos varían de acuerdo con el funcionamiento de la planta y se registrarán durante los 7 días que se encuentre operativo el equipo de prueba. Los resultados obtenidos en el equipo de entrada tienen una variación propia del proceso, sin embargo, en el equipo de salida, se mantenía una concentración de 0 [ppm]

Medición Continua			
Fecha	H2S Entrada [ppm]	H2S Salida [ppm]	EFICIENCIA [%]
15/03/2023; 14:00	6	0	100
	13	0	100
16/03/2023; 14:00	4	0	100
	5	0	100

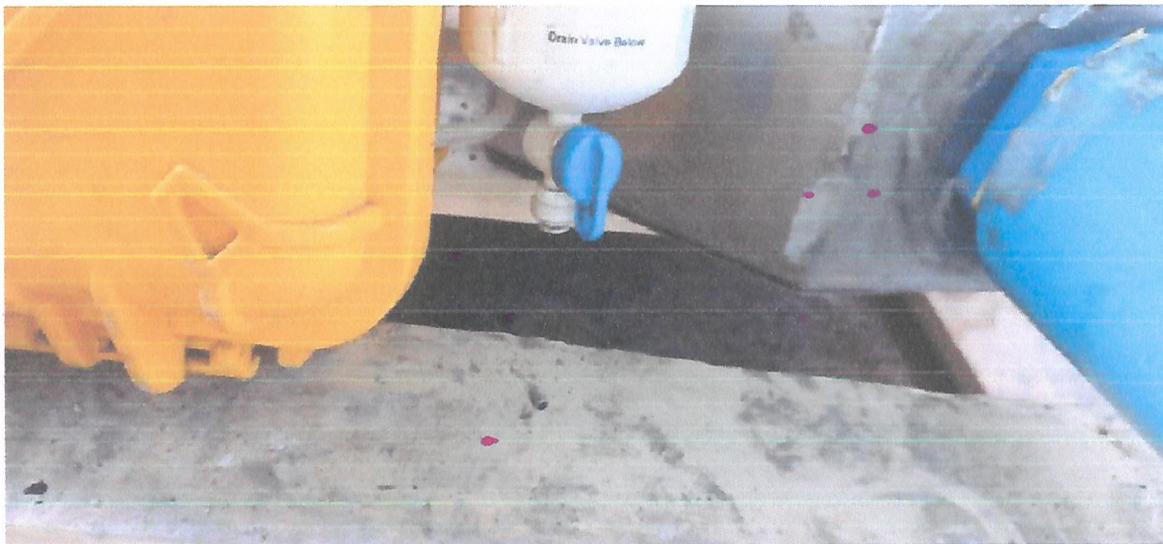
Ilustración 8 : Válvula de despiche Sensores H2S

- Abertura de válvula de purga máximo cada 3 horas, o en lo posible cada vez que puedan.
- Revisión día por medio de filtro geotextil dentro del equipo corta gota y cambio del filtro geotextil en caso de que se requiera, según se indica a continuación:
 - o Repuesto 1: Instalar el sábado 18/03/2023
 - o Repuesto 2: Instalar el martes 21/03/2023
- Apagar la fuente extensión eléctrica del equipo, en caso de que la planta deje de operar.
- Abertura de válvula de sensores de H2S, una vez al día.
- Mantener el encarpado para proteger el equipo de posibles lluvias.

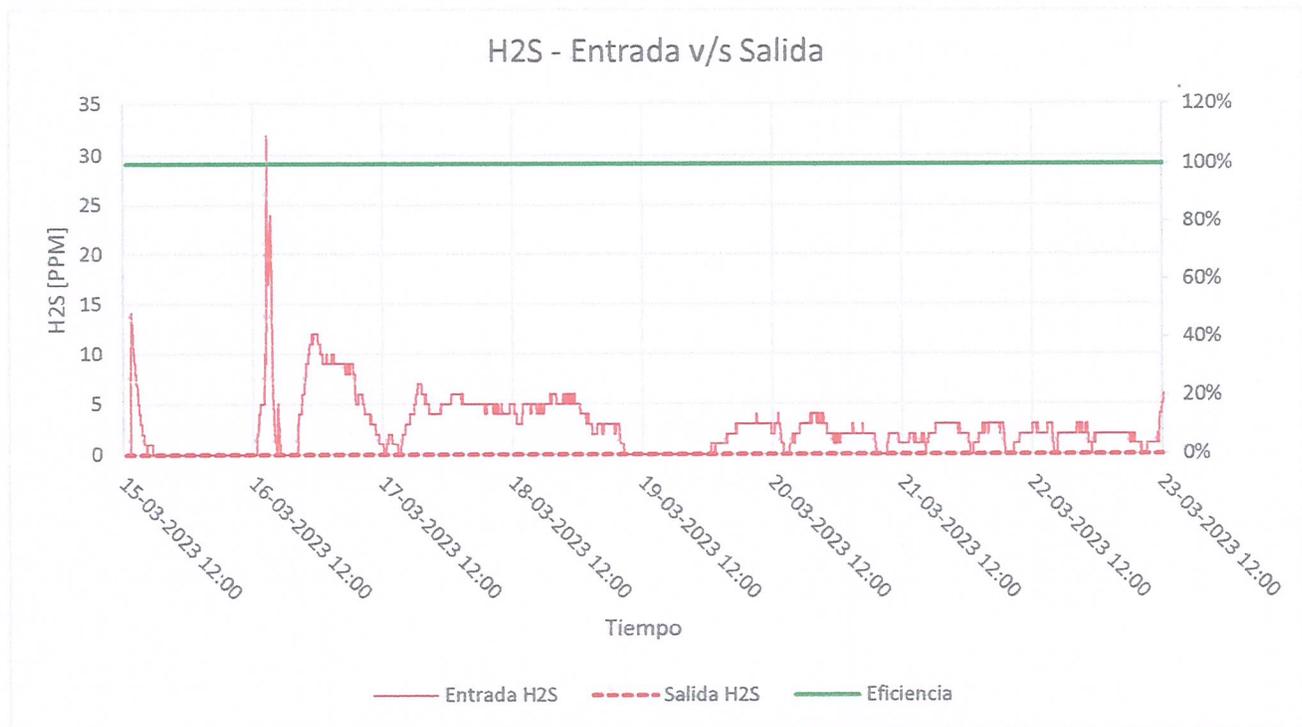
Ilustración 10: Gráfico Mediciones Continuas H₂S Entrada vs Salida [ppm]

Se realiza mediante la conexión de los equipos ODALOG con los puntos de muestreos ubicados a la entrada y salida del equipo demo de carbón catalítico. Los resultados obtenidos se exponen en el gráfico a continuación.

Según se observa en el gráfico de mediciones obtenidas, la Entrada al equipo de prueba, registra concentraciones de H₂S predominantemente entre los 3 y 10 [ppm], con un valor máximo de 32 [ppm] aproximadamente. Del mismo modo, es posible notar que las mediciones obtenidas a la salida del equipo de prueba se mantienen constantemente en 0 [ppm], por lo que la línea en color verde demuestra una eficiencia constante del 100%.

Durante la operación del equipo y generación de gases de chimenea, las concentraciones de H₂S fueron de 3 ppm o más de forma constante, en consecuencia, logrando las condiciones adecuadas para el funcionamiento del filtro de lecho catalítico.

La eficiencia de remoción del H₂S es de un 100%.
